Asbestinventarisatietest

Houwstraat 12, 2580 Putte

Attestnummer : 20230419-000636.000

Niet-asbestveilig

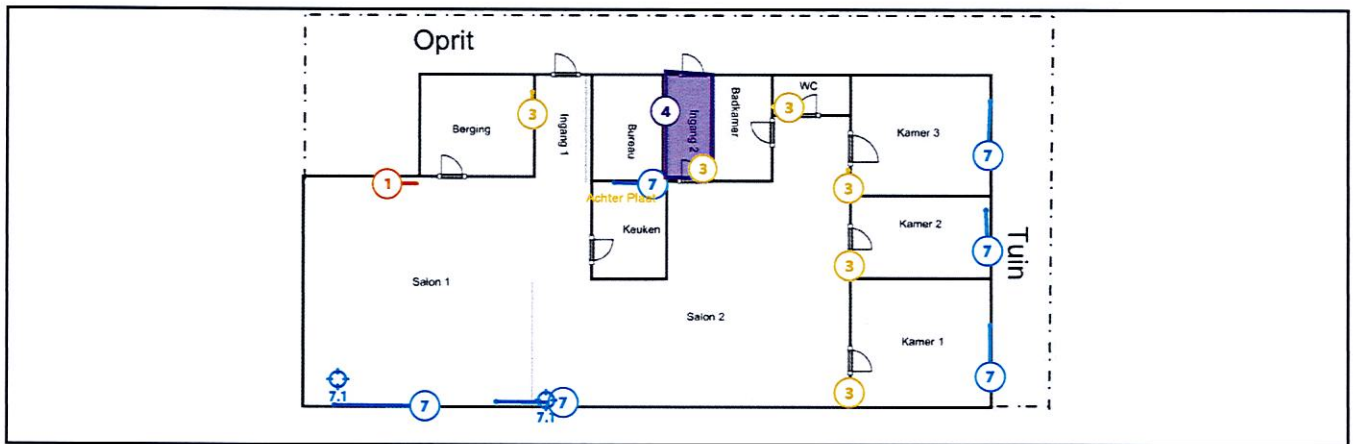
Plan 1.1: gelijkvloers

Beschrijving	Type	Actie
1. Gelijkvloers - Kachel - Asbestkoord	Asbestmateriaal	Verwijderen
3. Gelijkvloers - Stopcontacten/Omhusels - Bakkeliet	Asbestmateriaal	Zorgvuldig beheren
4. Tegellijm	Advies	-
7. Gelijkvloers- Kolomradiatoren - Pakkingen	Geen asbest	-
7.1 Code: MM03	Mengmonster	-

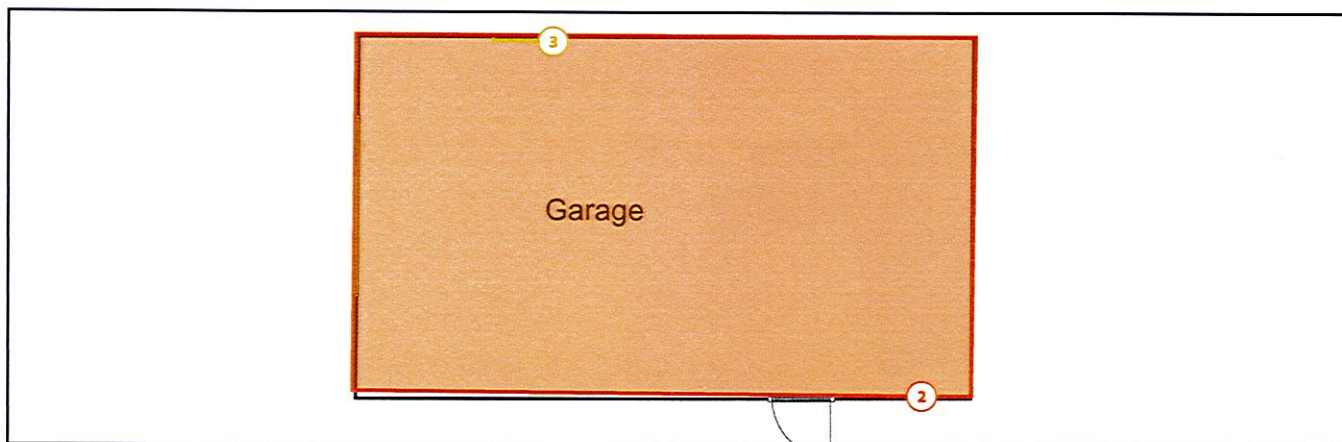
Plan 2.1: garage

Beschrijving	Type	Actie
2. Garage - Plafond - Golfplaten	Asbestmateriaal	Verwijderen
3. Gelijkvloers - Stopcontacten/Omhusels - Bakkeliet	Asbestmateriaal	Zorgvuldig beheren

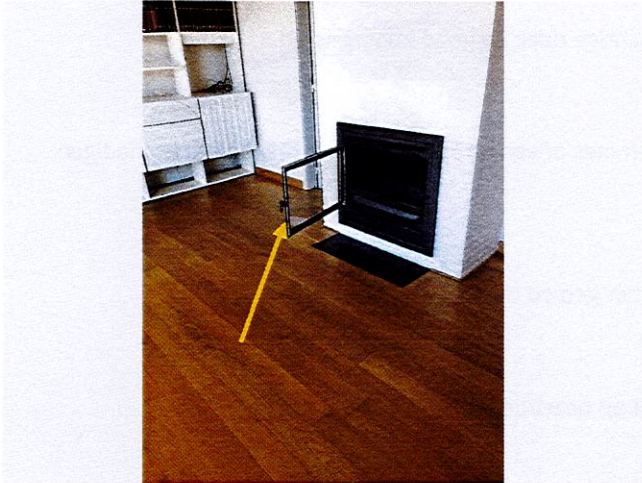
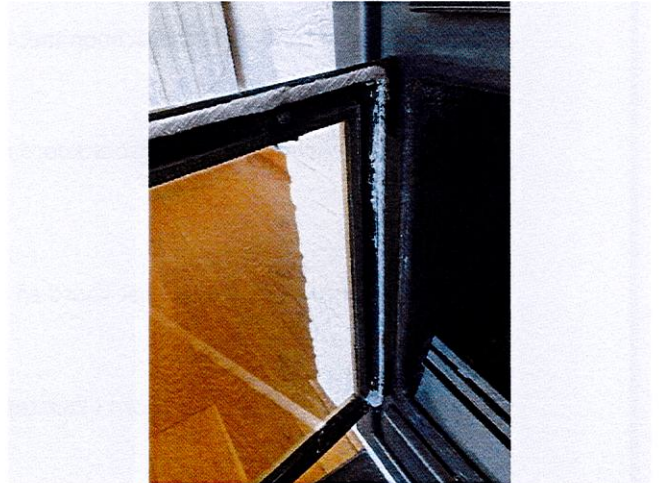
Het asbestmateriaal valt onder de mijlpaal van 2034.

Eindbeoordeling materiaalrisico	Verhoogd materiaalrisico en/of verhoogde kans op vezelvrijgave
---------------------------------	--

Gebondenheid	Categorie 3: niet-hechtgebonden met weinig of geen matrix
Asbestsoort (vezeltype)	Alleen chrysotiel
Asbestconcentratie	Hoog ($\geq 50\%$)
Afschermingsgraad van het gehele materiaal	Geheel of deels (ook) vrij aan de binnenlucht
Toestand van het materiaal	Licht beschadigd, licht verweerd. Intact materiaal type Pical – asbestboard of categorie III 'gebondenheid'

Beschrijving	Gelijkvloers - Kachel - Asbestkoord
Omgeving	Binnen
Primaire drager	Binenkant kacheldeur
Asbestmateriaal	Koord, lint, band, strip
Bindmiddel van asbestmateriaal	Weinig of geen bindmiddel (textiel, bevlokkings, ...)
Gebondenheid op basis van bindmiddel	Niet-hechtgebonden
Hoeveelheid (lengte - omtrek - aantal)	• 0,94 m - 63,00 cm - 1 stuk
Totale oppervlakte	0,592 m ²
Eenvoudig bereikbaar	Ja
Bevestigingswijze	• Verlijmd, ingegoten, versmeerd
Identificatiemethode	Vaststelling zonder monstername
Destructieve handeling voor identificatie	Nee

Verwijderen

- Verwijder dit asbestmateriaal zo snel mogelijk. Volg de toestand goed op.

- Eenvoudige handelingen: mag via doe-het-zelf of door werknemer(s) met opleidingsattest eenvoudige handelingen
Deze verwijdermethode valt onder de vorm van eenvoudige handelingen conform de VLAREM en de Codex
Welzijn op het werk. De toestand moet echter ongewijzigd blijven tijdens het verwijderen. Alle maatregelen opgenomen in de wetgeving moeten strikt nageleefd worden.

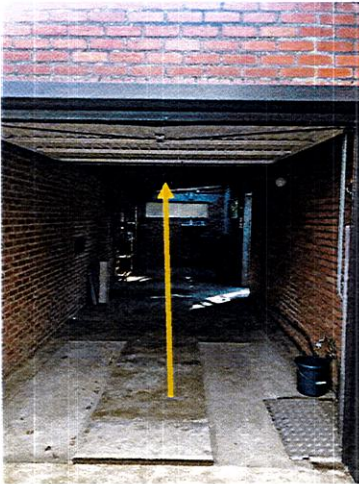
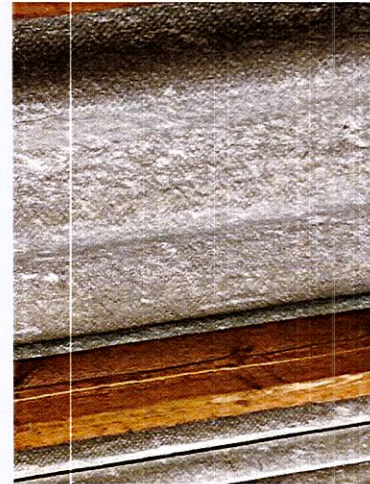
Fiche 2: Garage - Plafond - Golfplaten

Het asbestmateriaal valt onder de mijlpaal van 2034.

Eindbeoordeling materiaalisico	Laag materiaalisico en/of verlaagde kans op vezelvrijgave
--------------------------------	---

Gebondenheid	Categorie 1: hechtgebonden in oorsprong
Asbestsoort (vezeltype)	Crocidoliet aanwezig
Asbestconcentratie	Laag (< 50%)
Afschermingsgraad van het gehele materiaal	Geheel of deels vrij aan de buitenlucht
Toestand van het materiaal	Licht beschadigd, licht verweerd. Intact materiaal type Pical – asbestboard of categorie III 'gebondenheid'

Beschrijving	Garage - Plafond - Golfplaten
Omgeving	Buiten
Primaire drager	Plat dak
Asbestmateriaal	Dak- en gevelbekleding - Golfplaat
Bindmiddel van asbestmateriaal	Cement
Gebondenheid op basis van bindmiddel	Hecht
Hoeveelheid (oppervlakte - aantal)	• 36,00 m ² - 1 stuk
Totale oppervlakte	36,00 m ²

Verwijderen

- Verwijder dit asbestmateriaal zo snel mogelijk. Volg de toestand goed op.

- Eenvoudige handelingen: mag via doe-het-zelf of door werknemer(s) met opleidingsattest eenvoudige handelingen
Indien het materiaal niet beschadigd geraakt mag dit eventueel door een doe-het-zelver verwijderd worden. Dit is enkel mogelijk mits het nemen van de juiste voorzorgsmaatregelen en mits het materiaal goed bevochtigd wordt tijdens de verwijdering. De doe-het-zelver dient de platen voorzichtig te demonteren en verwijderen (niet gooien). Dit materiaal moet dubbel verpakt afgevoerd worden naar een recyclagepark.

- Eenvoudige handelingen: enkel door erkend asbestverwijderaar
In essentie gaat het hier om toepassingen die oorspronkelijk onder de "eenvoudige handelingen" methode vielen en daarom zonder problemen verwijderd konden worden. Echter, vanwege het hogere risico dat deze toepassingen met zich meebrengen kan er eventueel extra expertise nodig zijn voor veilige verwijdering omwille van de complexiteit (geklemd in schrijnwerk en dak). Als een doe-het-zelver niet over voldoende expertise beschikt, is het raadzaam om een erkende asbestverwijderaar in te schakelen.

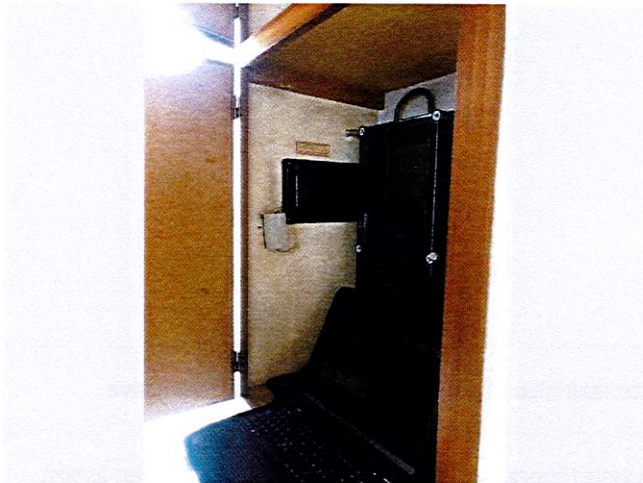
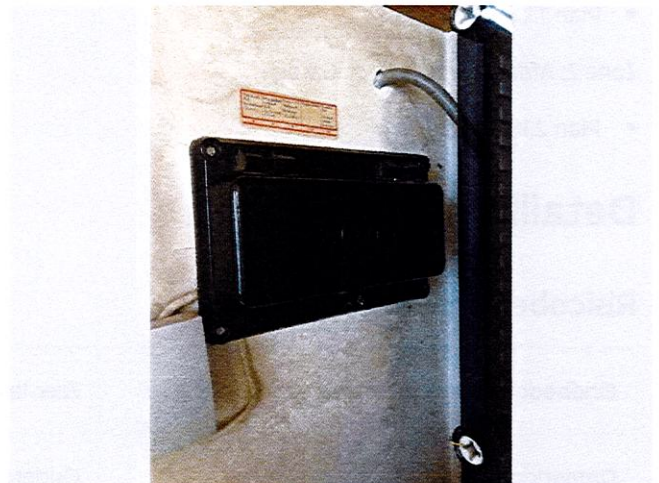
Fiche 3: Gelijkvloers – Stopcontacten/Omhusels – Bakkeliet

Het asbestmateriaal valt onder de mijlpaal van 2040.

Eindbeoordeling materiaalrisico	Zeer laag materiaalrisico en/of zeer lage kans op vezelvrijgave
Opmerking	Oudere omhulsels (doorgaans voor 1980) van bakeliet kunnen asbest bevatten. Bakeliet is een vroege vorm van plastic dat in het verleden veelvuldig werd gebruikt, onder andere in omhulsels in elektrische kasten en stopcontacten. Het werd vaak wordt gebruikt in de elektrische kasten vanwege zijn isolerende eigenschappen, hittebestendigheid en duurzaamheid. Sommige bakelieten kunnen asbest bevatten, wat bij beschadiging of bewerking een gezondheidsrisico kan vormen. Kies voor moderne behuizing zonder asbest als vervanging.

Gebondenheid	Categorie 1: hechtgebonden in oorsprong
Asbestsoort (vezeltype)	Alleen chrysotiel
Asbestconcentratie	Laag (< 50%)
Afschermingsgraad van het gehele materiaal	Geheel of deels (ook) vrij aan de binnenlucht
Toestand van het materiaal	Onbeschadigd, niet verweerd

Beschrijving	Gelijkvloers - Stopcontacten/Omhulsels - Bakeliet
Omgeving	Binnen
Primaire drager	Binnenwand
Asbestmateriaal	Plaat, paneel, tablet - Type Bakeliet

Zorgvuldig beheren

- Zorg voor een veilig beheer. Vermijd het beschadigen van het asbestmateriaal. Controleer de toestand jaarlijks op wijzigingen.

- Eenvoudige handelingen: mag via doe-het-zelf of door werknemer(s) met opleidingsattest eenvoudige handelingen
Indien het materiaal niet beschadigd geraakt mag dit eventueel door een doe-het-zelver verwijderd worden. Dit is enkel mogelijk mits het nemen van de juiste voorzorgsmaatregelen en mits het materiaal goed geïmpregneerd wordt tijdens de verwijdering (elektriciteit afsluiten!). Verwijder de bakkeliettoepassingen voorzichtig met handgereedschap. Hiervoor dient mogelijks een deeltje van de muur handmatig uitgebroken te worden. De asbesthoudende toepassing mag in geen geval met machinaal gereedschap verwijderd worden om het risico op vrijgave van asbestdeeltjes zo veel als mogelijk in te perken. Dit materiaal moet dubbel verpakt afgevoerd worden.

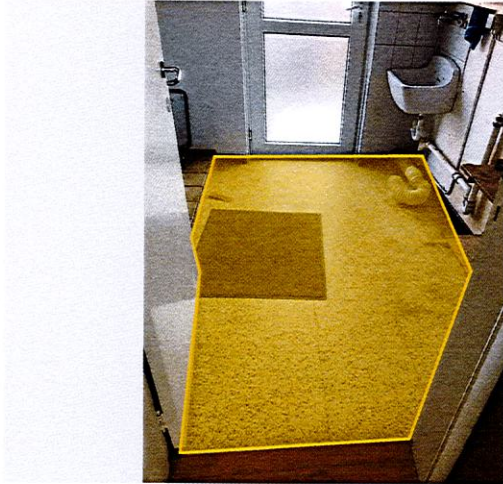
Fiche 4: Tegellijm

Hoewel de tegellijm onder de tegels niet visueel waarneembaar is en niet via inspectie kan worden vastgesteld, bestaat er een mogelijkheid dat deze asbesthoudend is, gezien de leeftijd van de tegels. In geval van beschadiging van de tegels, dient de tegellijm te worden geïnspecteerd op mogelijke asbesthoudendheid. Het is belangrijk om hierbij strikte veiligheidsmaatregelen te hanteren om eventuele blootstelling aan asbestvezels te voorkomen.

Identificatiemethode	Redelijk vermoeden
Primaire drager	Vloer
(Asbest)materiaal	In-situ afwerkingslagen - Lijm laag
Bindmiddel	Lijm
Gebondenheid bindmiddel	Hecht

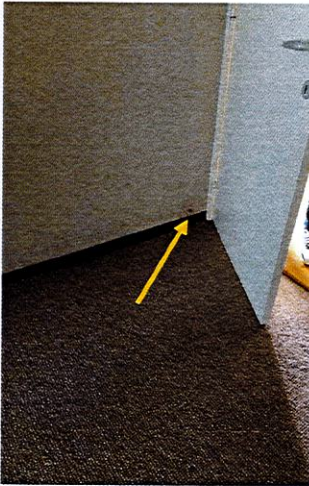
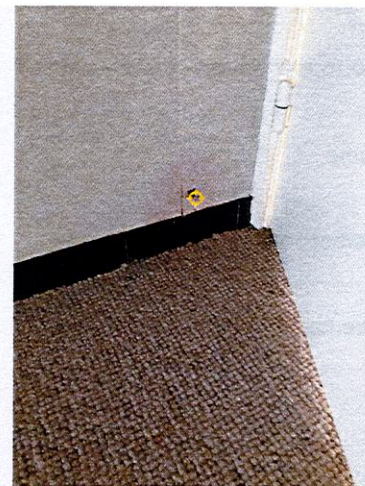
Fiche 5: Gelijkvloers - Pleisterwerk - Muren

Geen asbest

#	Type	Referentie	Resultaat
5.1	Mengmonster	MM-01	Geen asbest

Beschrijving	Gelijkvloers - Pleisterwerk - Muren
Omgeving	Binnen
Primaire drager	Binnenwand
Bindmiddel van materiaal	Gips - kalk

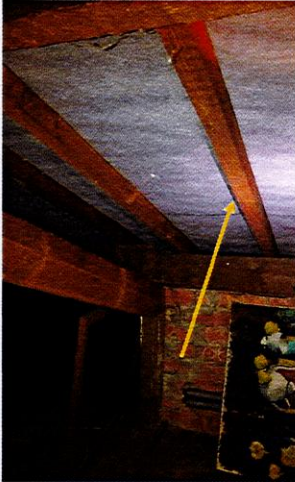
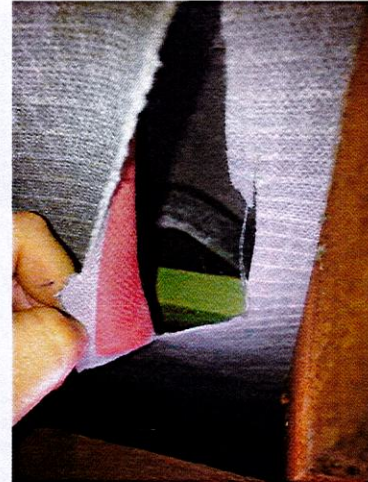
Fiche 6: Onderdak

Geen asbest

Beschrijving	Onderdak
Omgeving	Binnen
Identificatiemethode	Vaststelling zonder monsternamen
Destructieve handeling voor identificatie	Nee
Opmerking	Het onderzoek van het dak met dakpannen heeft aangetoond dat er geen onderliggende platen aanwezig waren. Hierdoor kon er ook geen asbesthoudend materiaal worden gevonden onder de dakpannen.

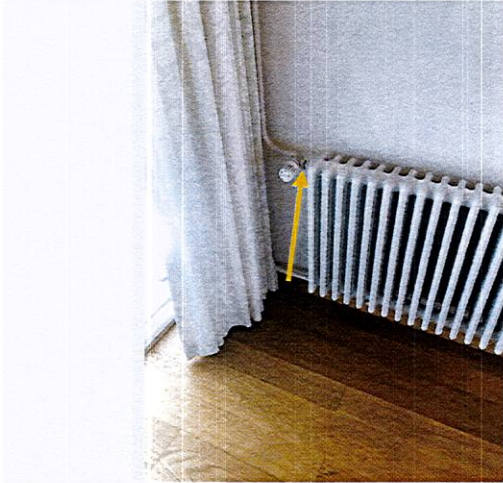
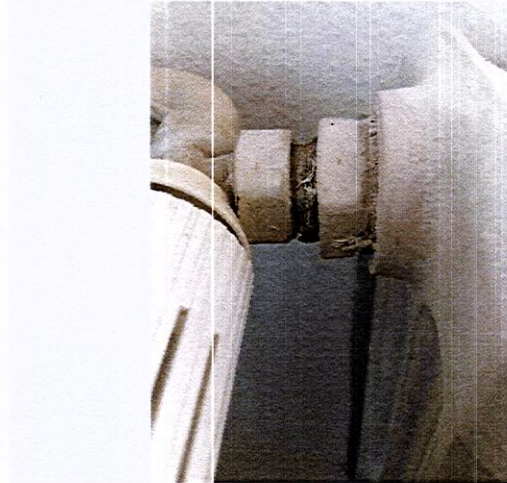
Fiche 7: Gelijkvloers- Kolomradiatoren - Pakkingen

Geen asbest

#	Type	Referentie	Resultaat
7.1	Mengmonster	MM03	Geen asbest

Gebondenheid op basis van bindmiddel	Hecht
Hoeveelheid (gewicht - aantal)	• 0,01 kg - 7 stuks
Totaal gewicht	0,07 kg
Identificatiemethode	Vaststelling met monstername
Destructieve handeling voor identificatie	Nee
Opmerking	Ter plaatse van de aansluiting van de radiator op de verwarmingsleidingen komen pakkingen voor. Deze bleken na staalanalyse geen asbest te bevatten

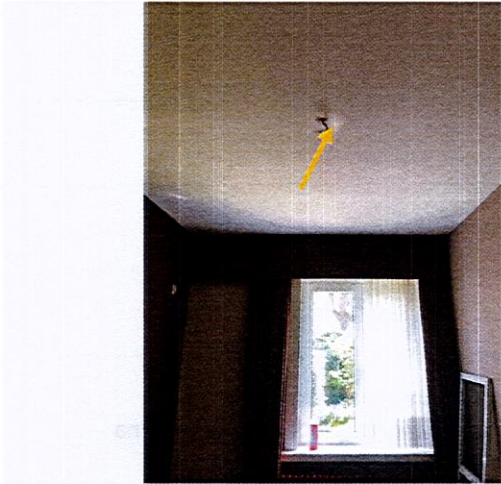
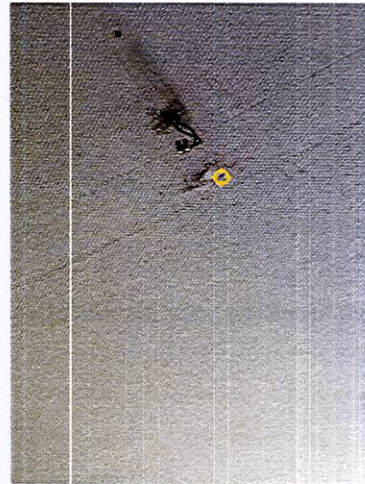
Fiche 8: Gelijkvloers - Pleisterwerk - Plafond

Geen asbest

#	Type	Referentie	Resultaat
8.1	Mengmonster	MMO2	Geen asbest

Beschrijving	Gelijkvloers - Pleisterwerk - Plafond
Omgeving	Binnen
Primaire drager	Plafond
Bindmiddel van materiaal	Gips - kalk
