# Asbestinventarisatetest

Gangelberg 30A, 2500 Lier

Attestnummer : **20260513-000225.000**

Uitgegeven op : **13.05.2026**

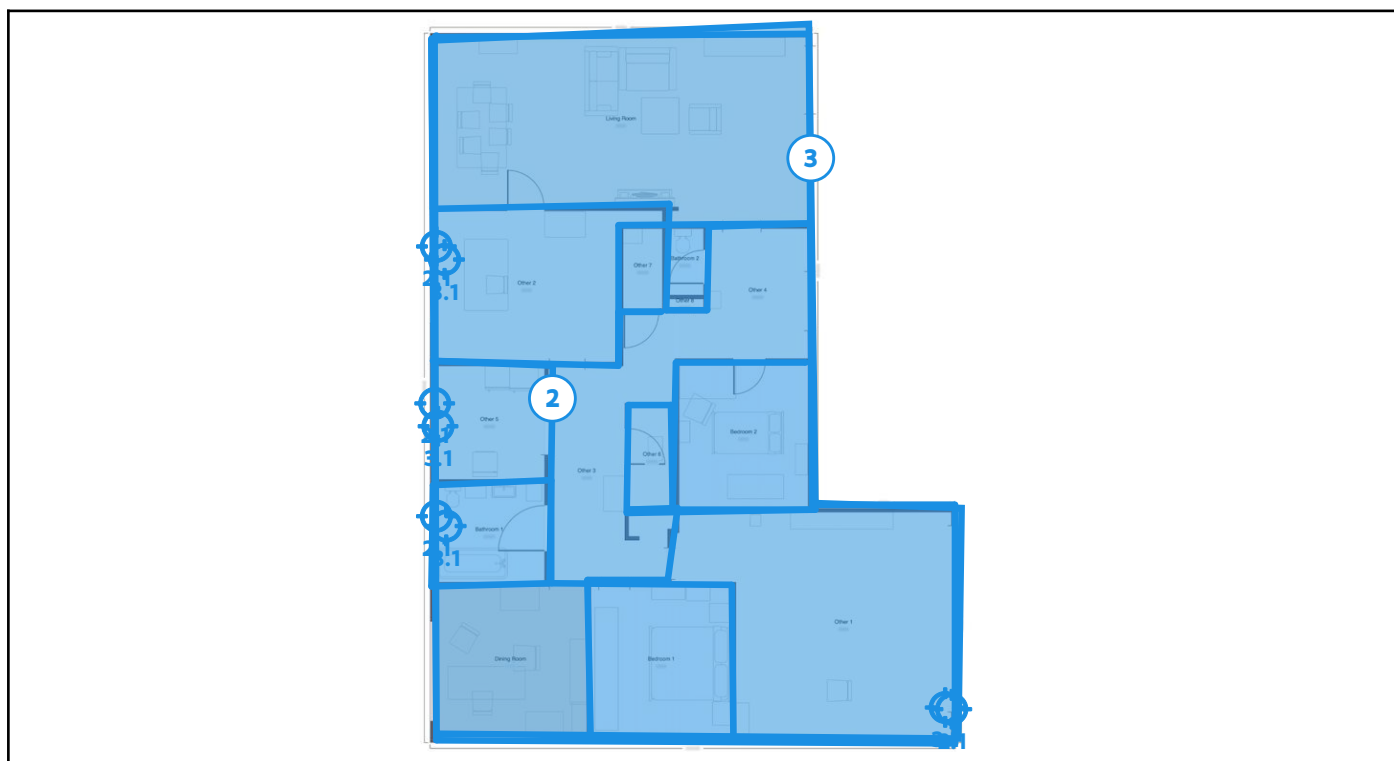
# Plan 1.1: Gelijkvloers

Beschrijving	Type	Actie
2. pleister muren	Geen asbest	-
2.1 Code: M01	Mengmonster	-
3. pleister plafond	Geen asbest	-
3.1 Code: M02	Mengmonster	-

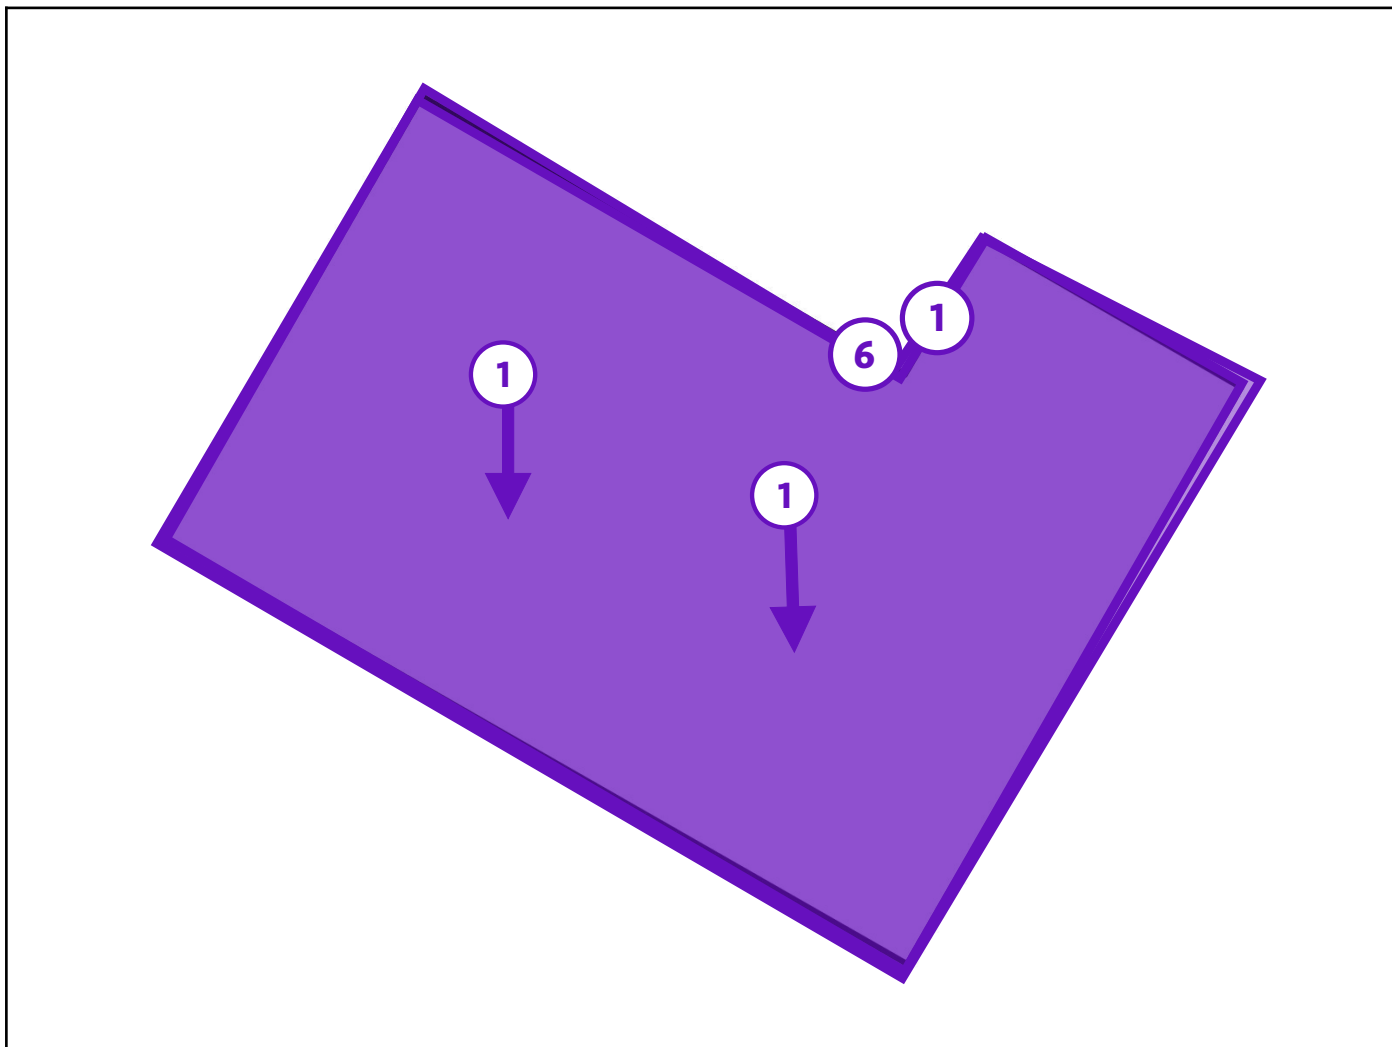
## Plan 1.4: Bovenaanzicht

Beschrijving	Type	Actie
1. schoorsteen	Beperking	-
6. dakbedekking (natuurleien)	Overige ruimte of materiaal	-

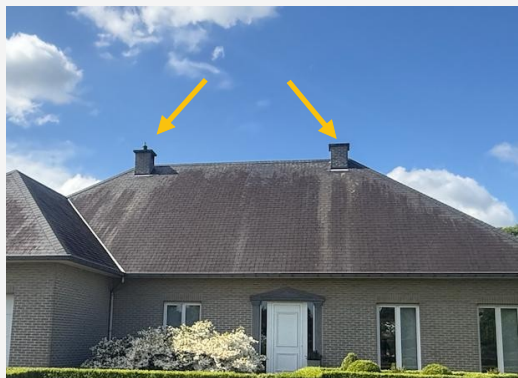
*Situeringfoto*

### Tijdelijke beperking

**Reden:** Het te onderzoeken materiaal situeert zich hoger dan 3,50 m te rekenen vanaf een veilige ondergrond

**Uitleg van de asbestdeskundige:** visueel niet-asbestverdacht.

in de schoorsteen zouden mogelijks asbestverdachte toepassingen aanwezig kunnen zijn.

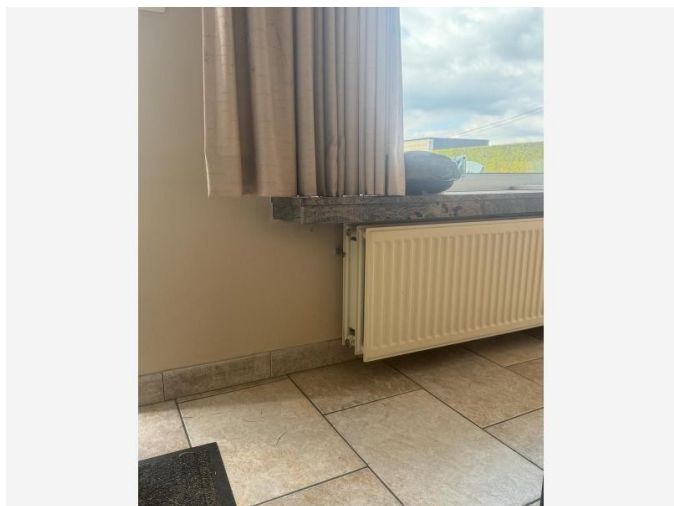
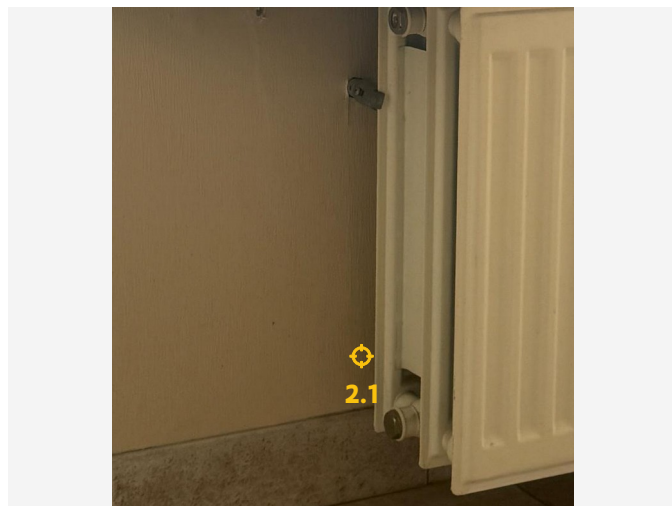
## Fiche 2: pleister muren

Geen asbest

#	Type	Referentie	Resultaat
2.1	Mengmonster	M01	Geen asbest

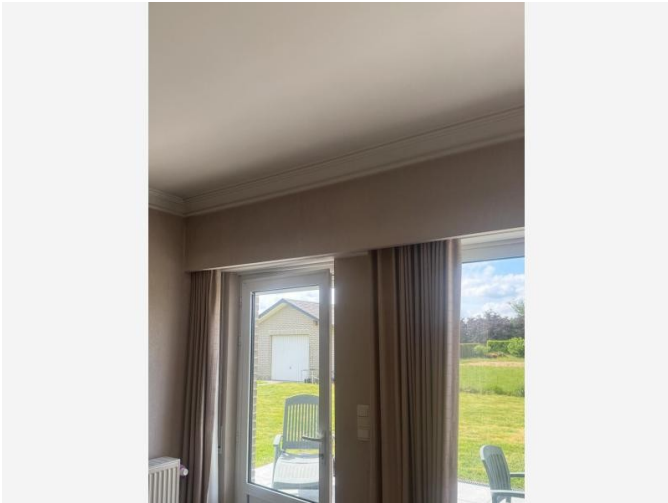
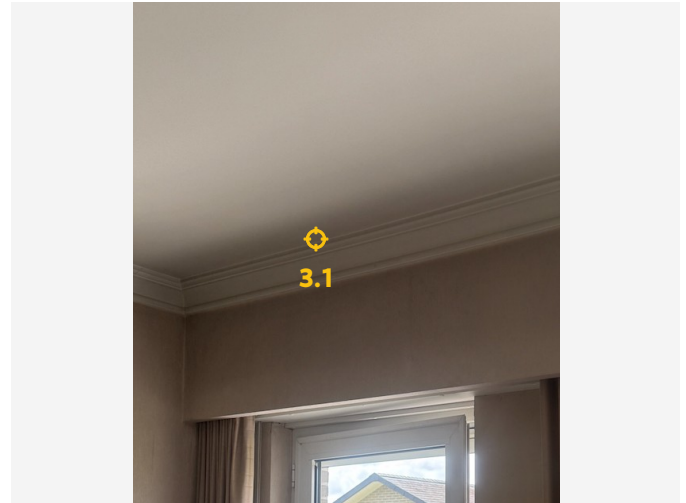
## Fiche 3: pleister plafond

Geen asbest

#	Type	Referentie	Resultaat
3.1	Mengmonster	M02	Geen asbest
