Asbestinventarisatetest

Rappoortlaan 5, 2580 Putte

Attestnummer : 20260529-000009.000

Uitgegeven op : 29.05.2026

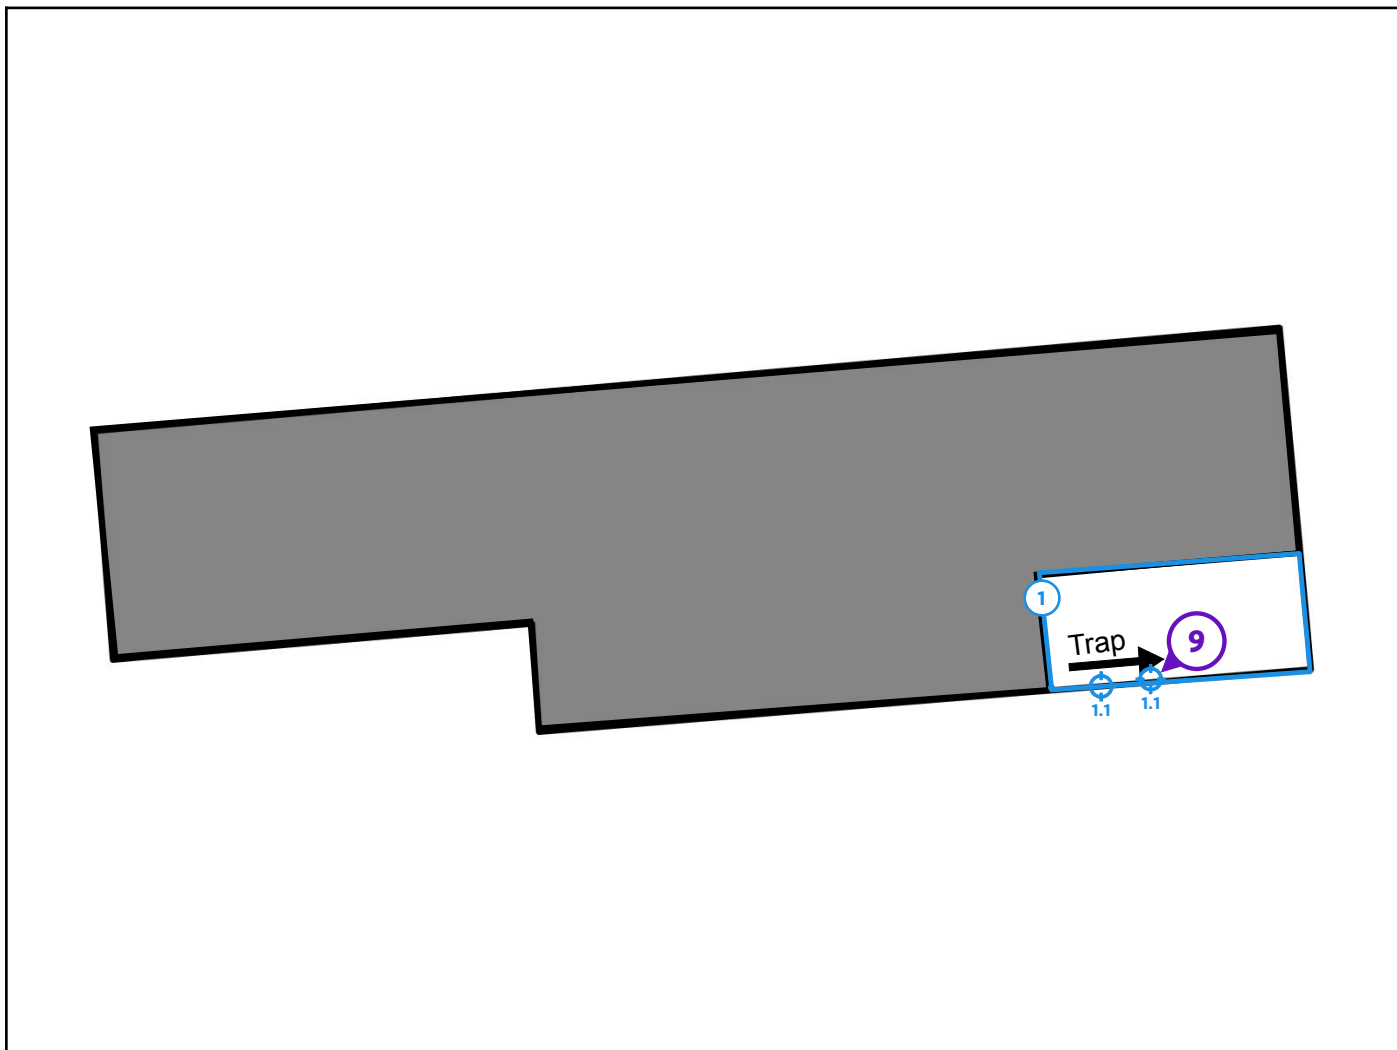
Plan 1.1: Woning Kelder

Beschrijving	Type	Actie
1. Cementering kelder	Geen asbest	-
1.1 Code: M01	Mengmonster	-
9. Leidingisolatie	Overige ruimte of materiaal	-

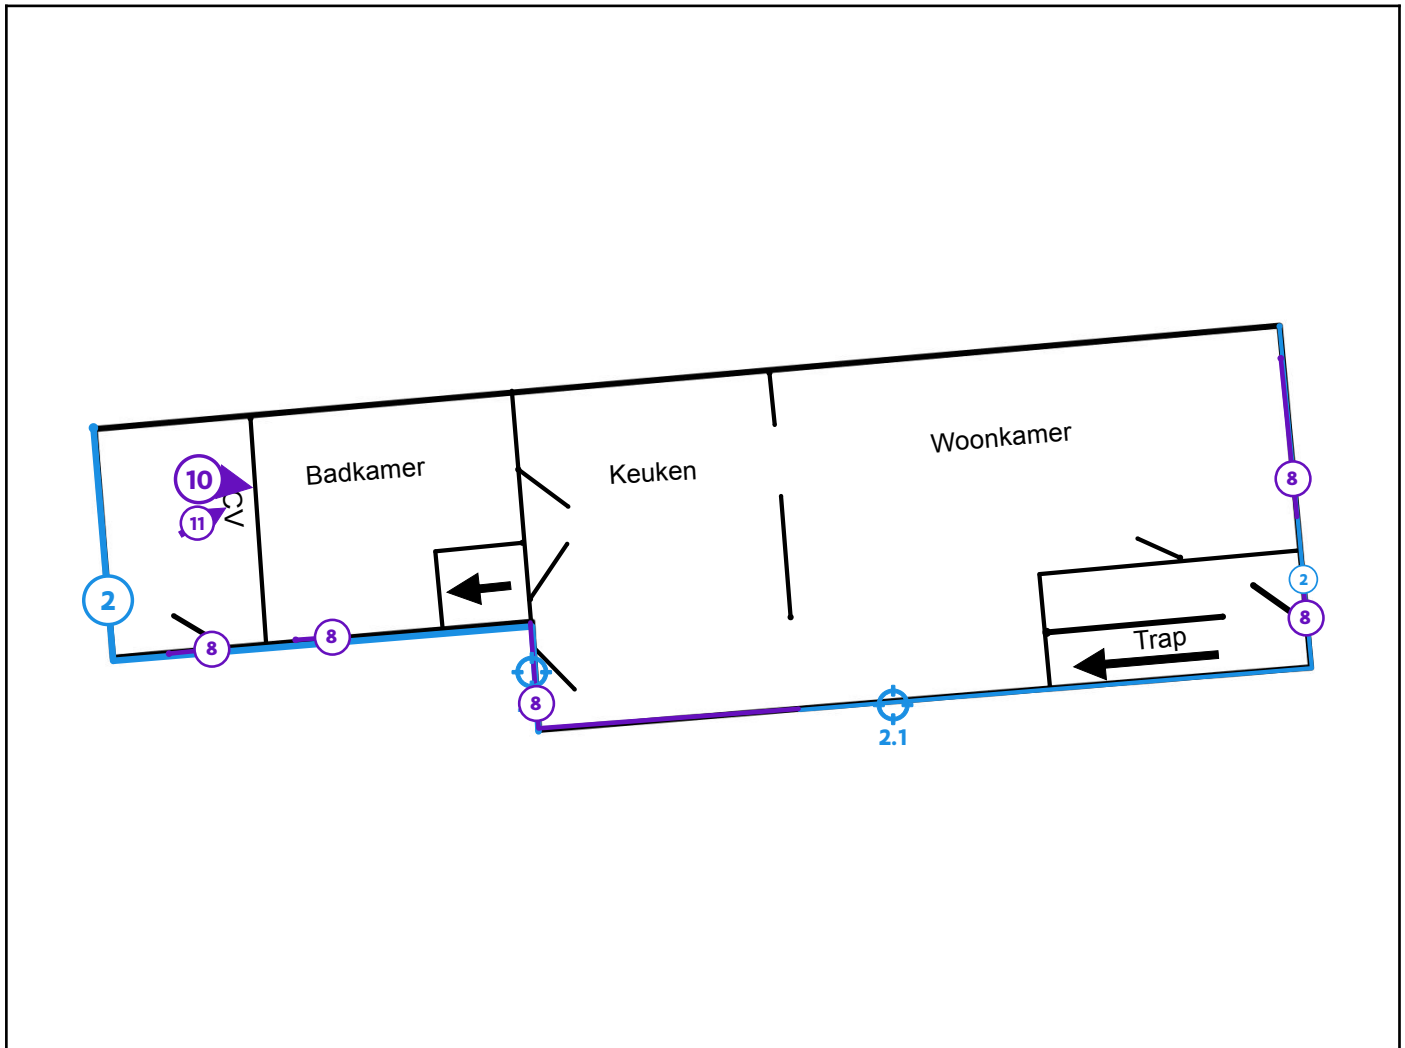
Plan 1.2: Woning GV

Beschrijving	Type	Actie
2. Crepi	Geen asbest	-
2.1 Code: M03	Mengmonster	-
8. Mastiek	Overige ruimte of materiaal	-
10. Materialen van rookgaskanalen	Overige ruimte of materiaal	-
11. CV	Overige ruimte of materiaal	-

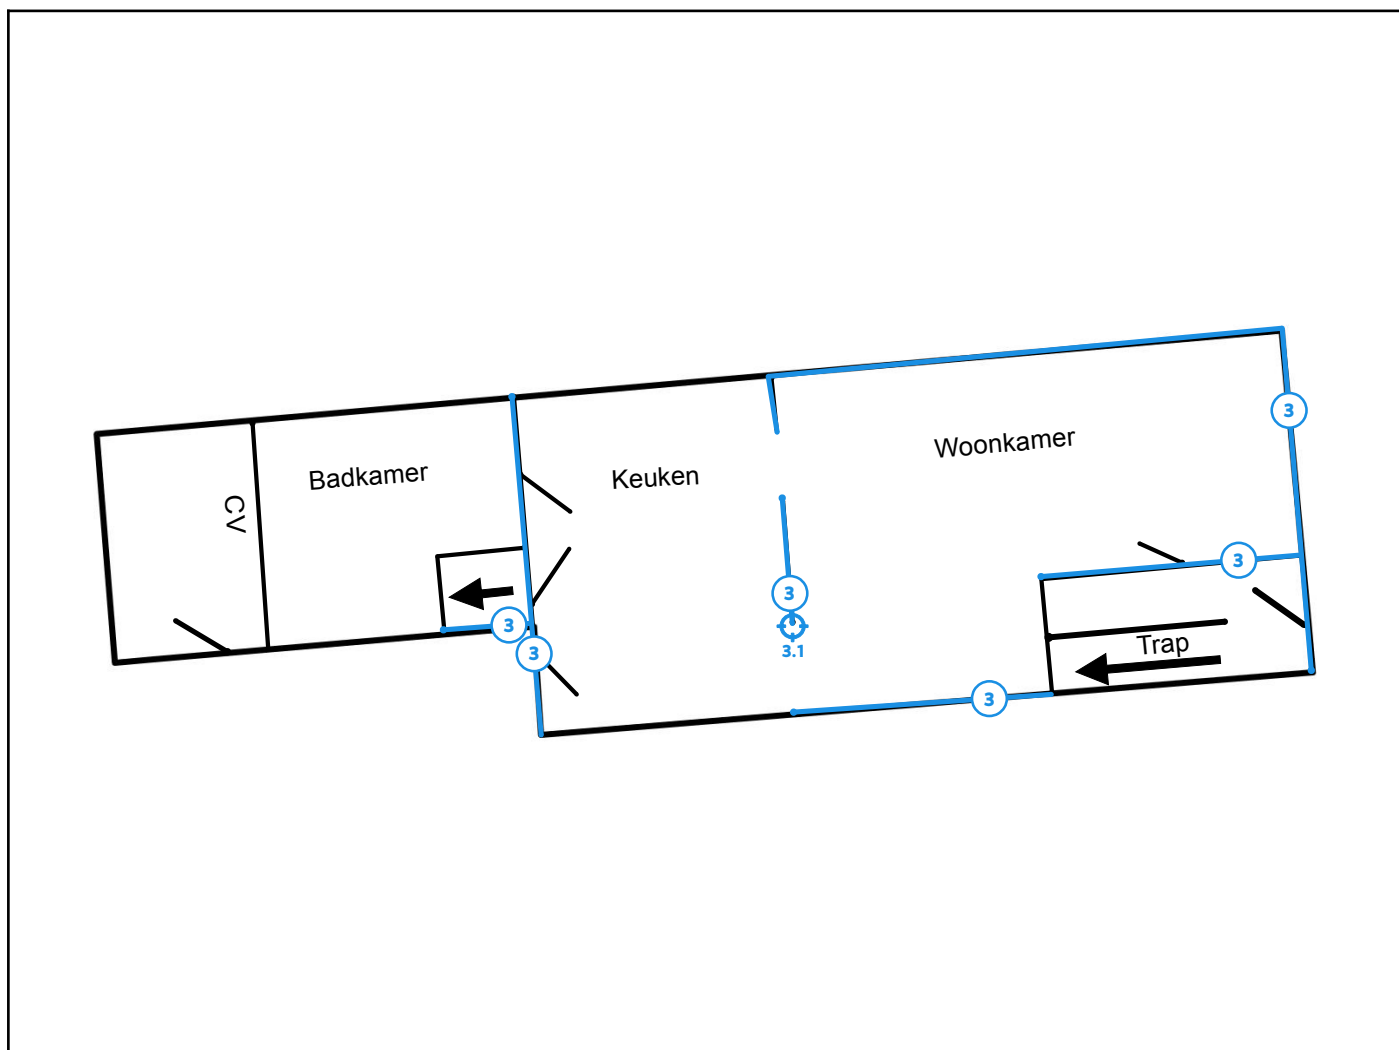
Plan 1.3: Woning GV muren

Beschrijving	Type	Actie
3. Pleister muren	Geen asbest	-
3.1 Code: M02	Mengmonster	-

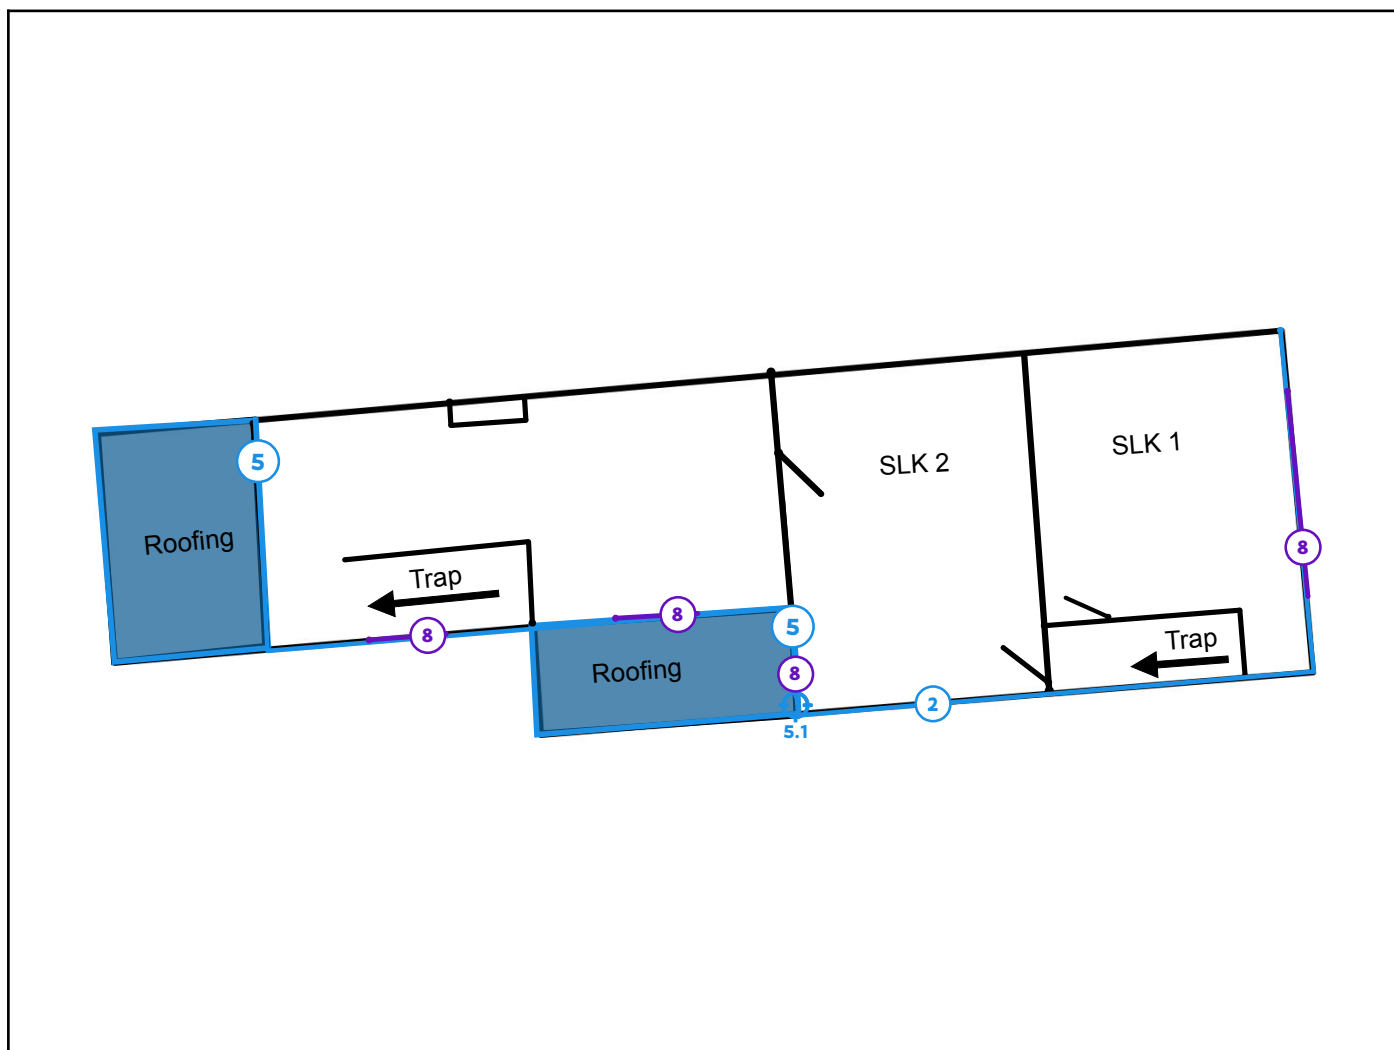
Plan 1.5: Woning 1eV

Beschrijving	Type	Actie
2. Crepi	Geen asbest	-
5. Roofing	Geen asbest	-
5.1 Code: M05	Puntmonster	-
8. Mastiek	Overige ruimte of materiaal	-

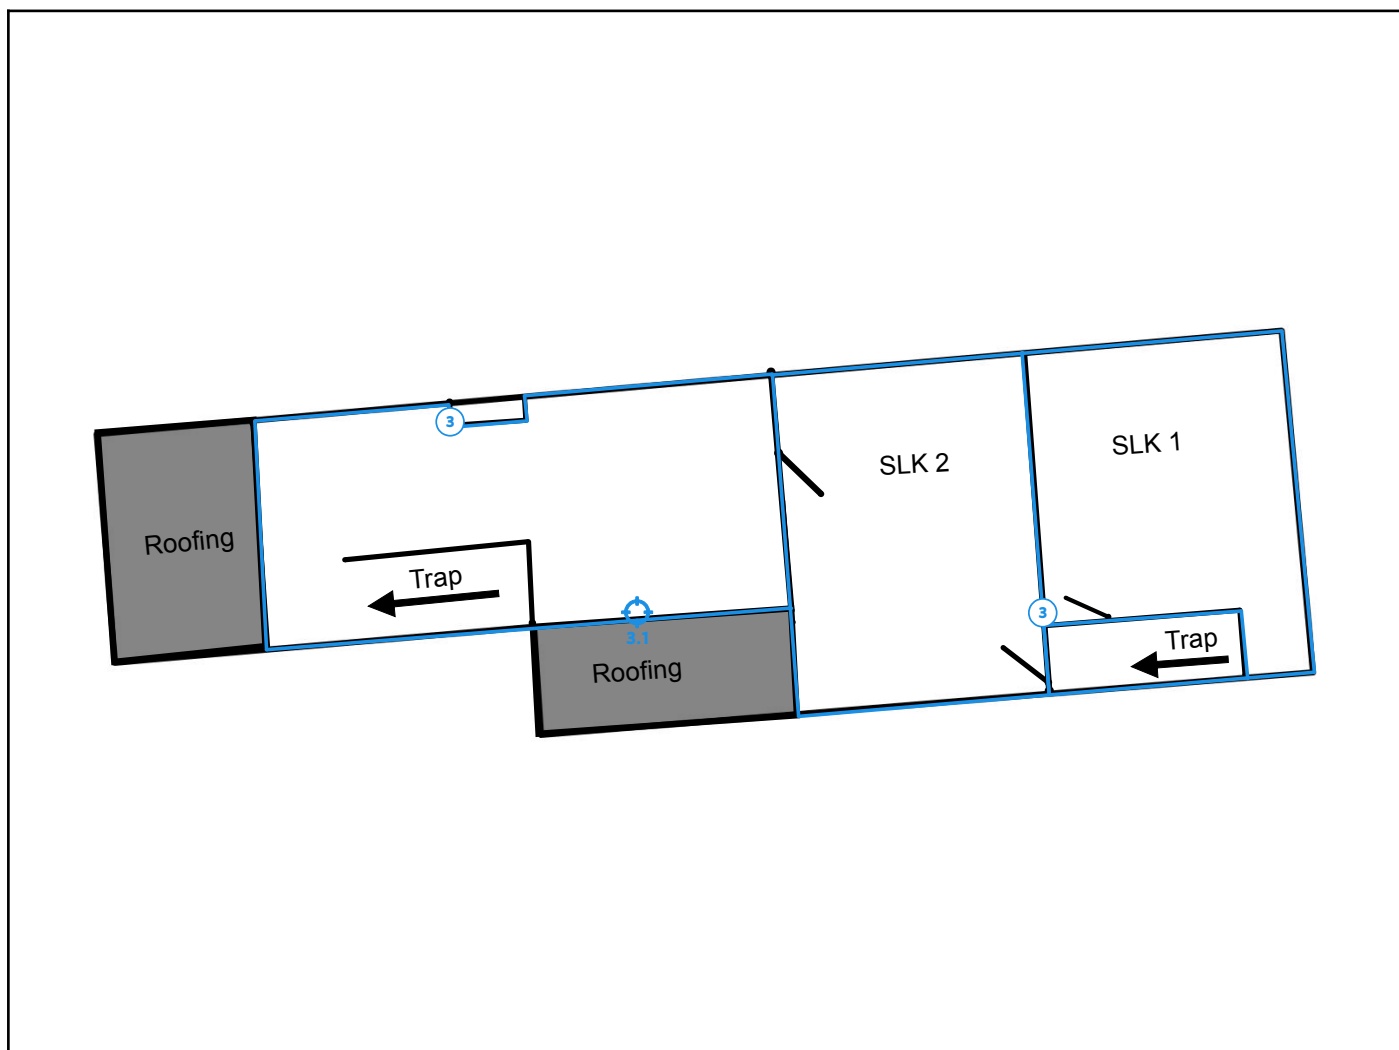
Plan 1.6: Woning 1eV muren

Beschrijving	Type	Actie
3. Pleister muren	Geen asbest	-
3.1 Code: M02	Mengmonster	-

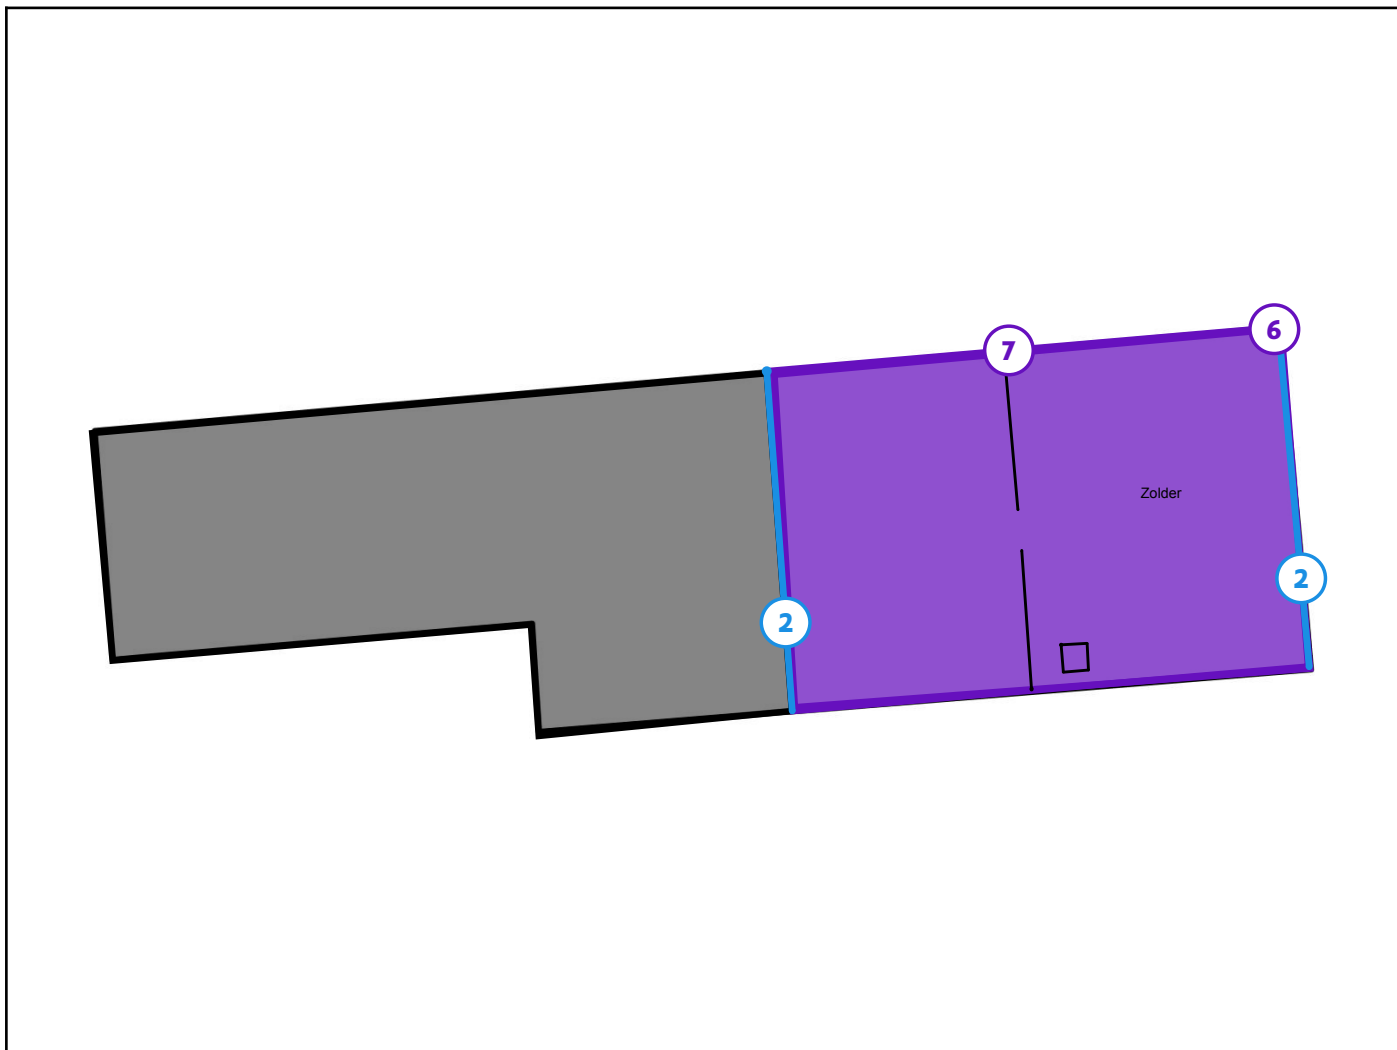
Plan 1.8: Woning zolder

Beschrijving	Type	Actie
2. Crepi	Geen asbest	-
6. Dakbedekking	Overige ruimte of materiaal	-
7. Materialen onder de dakbedekking	Overige ruimte of materiaal	-

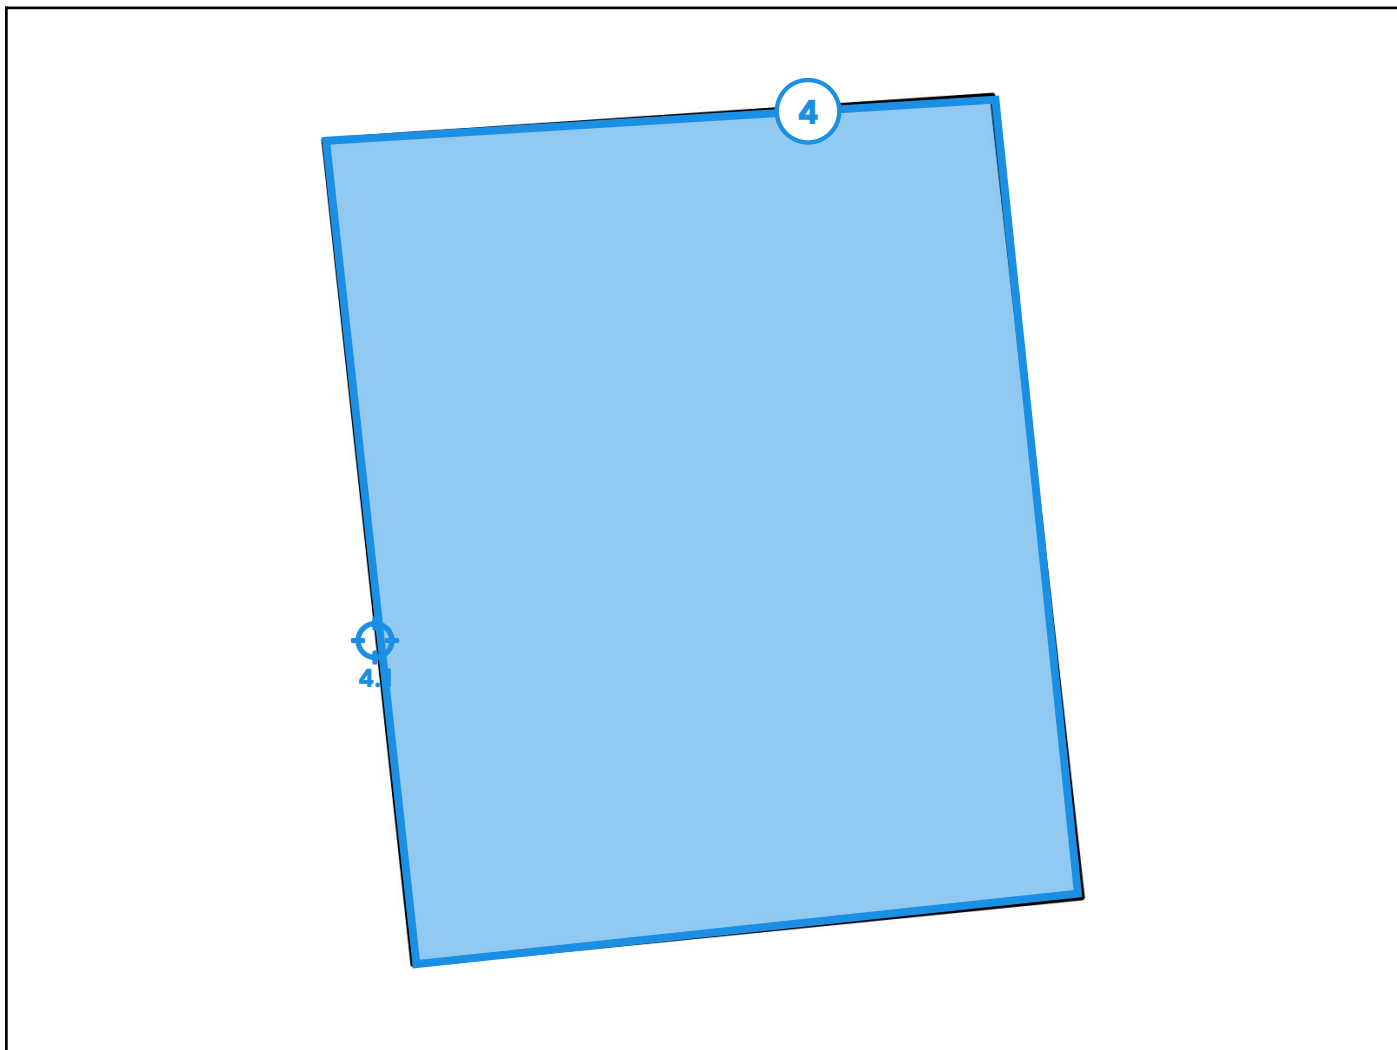
Plan 2.1: Tuinhuis plan

Beschrijving	Type	Actie
4. Golfplaten tuinhuis	Geen asbest	-
4.1 Code: M04	Puntmonster	-

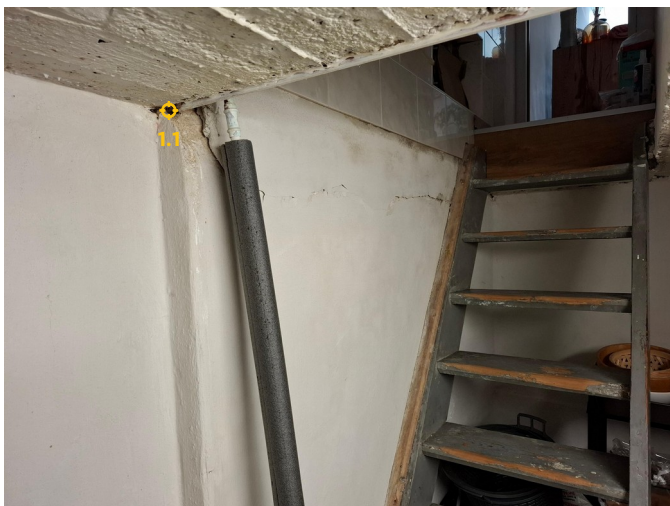
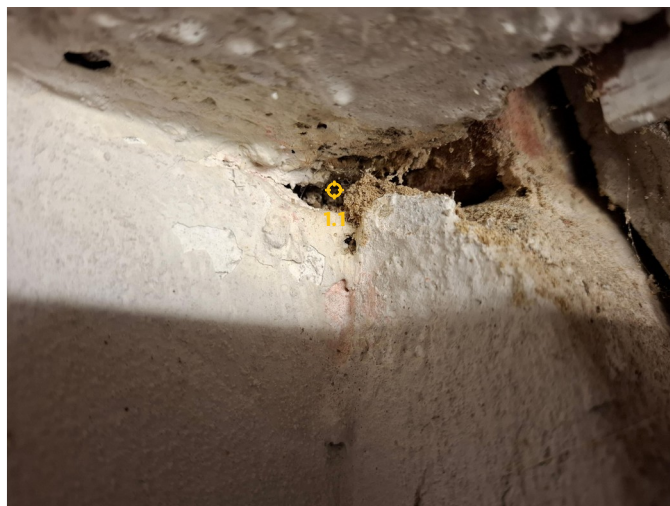
Fiche 1: Cementering kelder

Conclusie

Geen asbest

#	Type	Referentie	Resultaat
1.1	Mengmonster	M01	Geen asbest

Beschrijving	Cementering kelder
Omgeving	Binnen
Primaire drager	Binnenwand
Bindmiddel van materiaal	Cement
Gebondenheid op basis van bindmiddel	Hecht
Hoeveelheid (gewicht - aantal)	<ul style="list-style-type: none">• 330,00 kg - 1 stuk
Totaal gewicht	330,00 kg
Identificatiemethode	Een monstername door de asbestdeskundige met laboanalyse door een asbestlabo.
Destructieve handeling voor identificatie	Nee

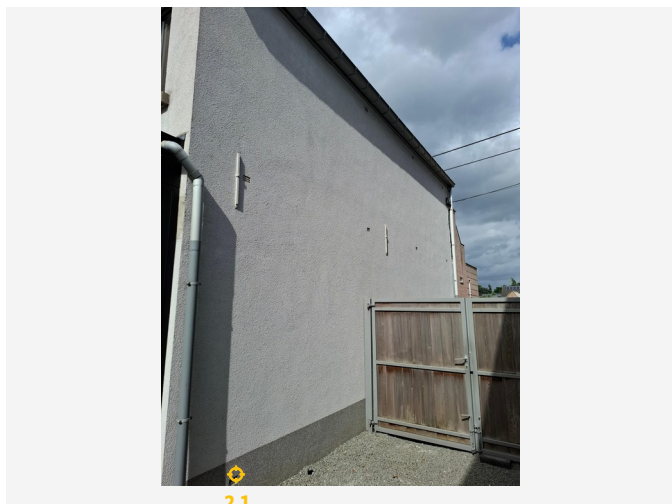
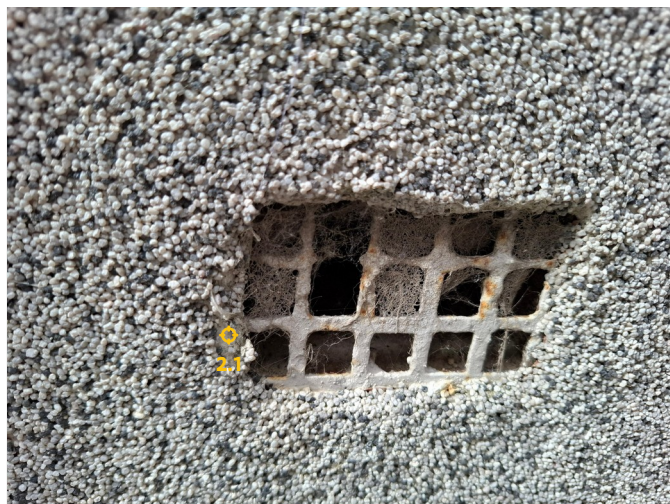
Fiche 2: Crepi

Conclusie

Geen asbest

#	Type	Referentie	Resultaat
2.1	Mengmonster	M03	Geen asbest

Beschrijving	Crepi
Omgeving	Buiten
Primaire drager	Wand buitenschil
Bindmiddel van materiaal	Cement
Gebondenheid op basis van bindmiddel	Hecht
Hoeveelheid (oppervlakte - aantal)	<ul style="list-style-type: none">• 140,00 m² - 1 stuk
Totale oppervlakte	140,00 m ²
Identificatiemethode	Een monstername door de asbestdeskundige met laboanalyse door een asbestlabo.
Destructieve handeling voor identificatie	Nee

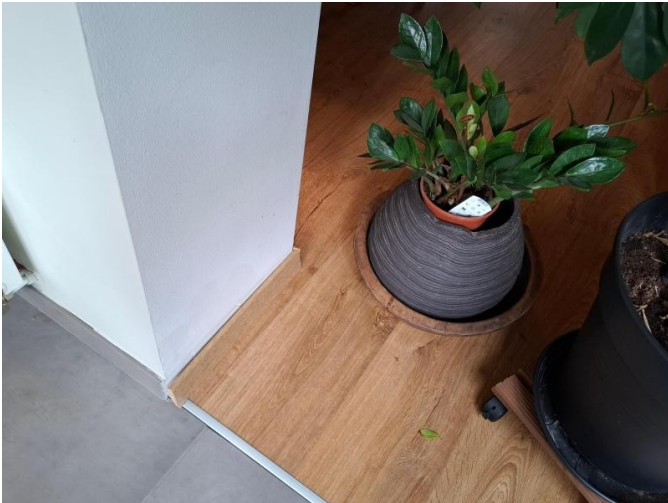
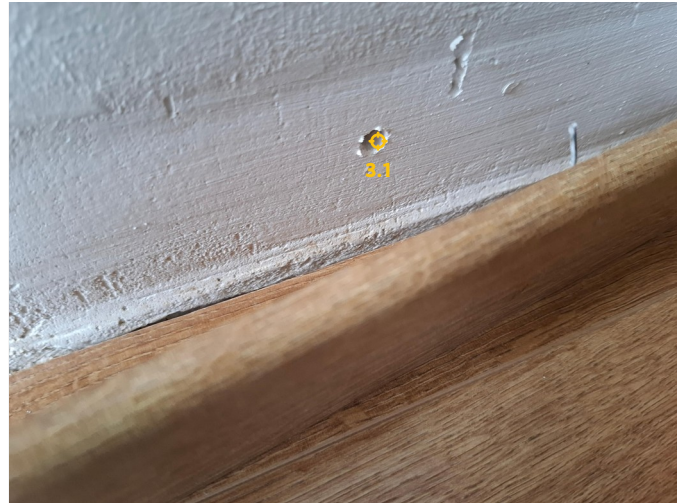
Fiche 3: Pleister muren

Conclusie

Geen asbest

#	Type	Referentie	Resultaat
3.1	Mengmonster	M02	Geen asbest

Beschrijving	Pleister muren
Omgeving	Binnen
Primaire drager	Binnenwand
Bindmiddel van materiaal	Gips - kalk
Gebondenheid op basis van bindmiddel	Niet-hechtgebonden
Hoeveelheid (oppervlakte - dikte - aantal)	• 300,00 m ² - 1,50 cm - 1 stuk
Totaal volume	4,50 m ³
Identificatiemethode	Een monstername door de asbestdeskundige met laboanalyse door een asbestlabo.
Destructieve handeling voor identificatie	Nee

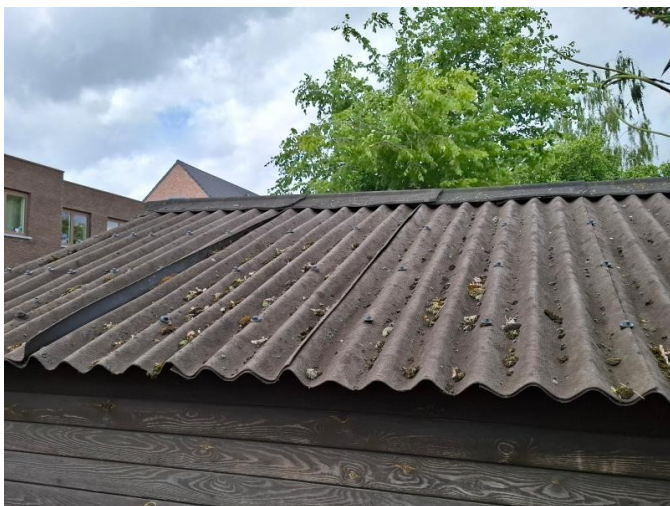
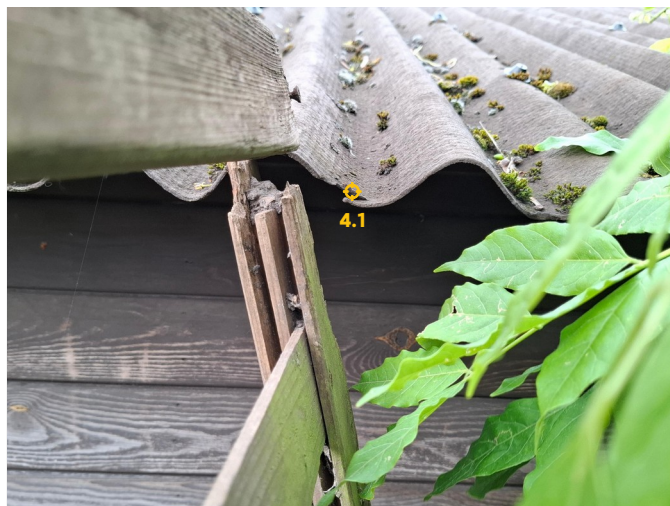
Fiche 4: Golfplaten tuinhuis

Conclusie

Geen asbest

#	Type	Referentie	Resultaat
4.1	Puntmonster	M04	Geen asbest

Beschrijving	Golfplaten tuinhuis
Omgeving	Grenst aan binnen- en buitenlucht
Primaire drager	Schuin dak
Bindmiddel van materiaal	Bitumen (roofing, teer, asfalt)
Gebondenheid op basis van bindmiddel	Hecht
Hoeveelheid (oppervlakte - aantal)	• 8,00 m ² - 1 stuk
Totale oppervlakte	8,00 m ²
Identificatiemethode	Een monstername door de asbestdeskundige met laboanalyse door een asbestlabo.
Destructieve handeling voor identificatie	Nee

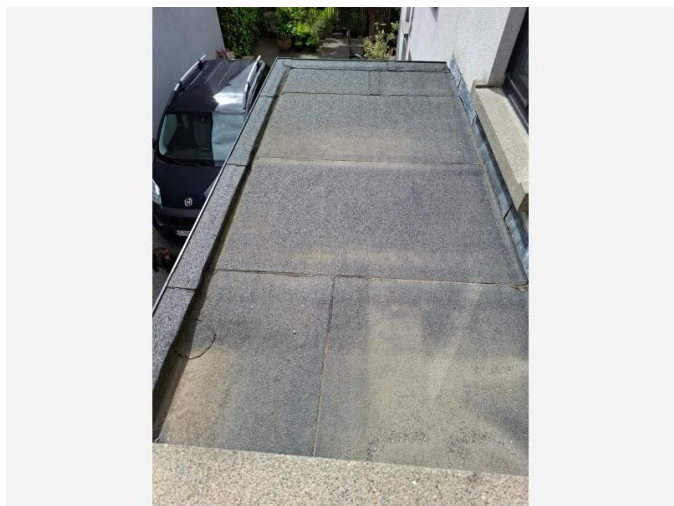
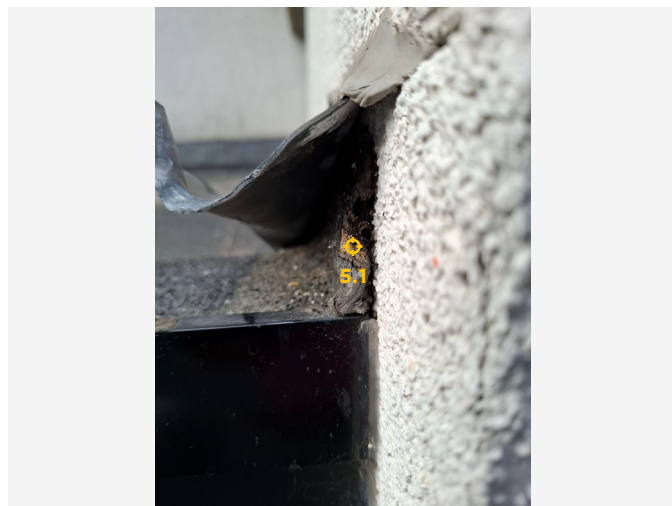
Conclusie

Geen asbest

#	Type	Referentie	Resultaat
5.1	Puntmonster	M05	Geen asbest

Beschrijving	Roofing
Omgeving	Buiten
Primaire drager	Plat dak
Bindmiddel van materiaal	Bitumen (roofing, teer, asfalt)
Gebondenheid op basis van bindmiddel	Hecht
Hoeveelheid (oppervlakte - aantal)	• 15,00 m ² - 1 stuk
Totale oppervlakte	15,00 m ²
Identificatiemethode	Een monstername door de asbestdeskundige met laboanalyse door een asbestlabo.
Destructieve handeling voor identificatie	Nee
