# Asbestinventarisatetest

Lange Zandstraat 77, 2860 Sint-Katelijne-Waver

Attestnummer : 20260527-000474.000

Uitgegeven op : 27.05.2026

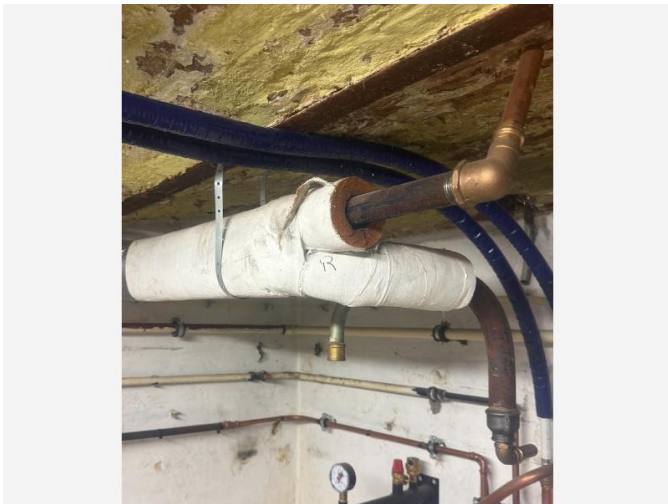
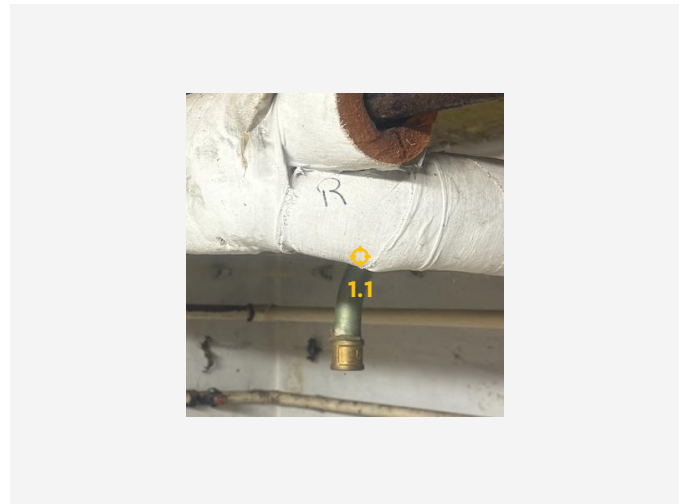
Het asbestmateriaal valt onder de mijlpaal van 2034.

Verwijderen

Eindbeoordeling materiaalrisico	Verhoogd materiaalrisico en/of verhoogde kans op vezelvrijgave
---------------------------------	--

Gebondenheid	Categorie 2: niet-hechtgebonden met matrix
Asbestsoort (vezeltype)	Alleen chrysotiel aanwezig
Asbestconcentratie	Hoog ( $\geq 50\%$ )
Afschermingsgraad van het gehele materiaal	Geheel of deels vrij aan de binnenlucht, maar geen contact met binnenluchtstromen
Toestand van het materiaal	Licht beschadigd, licht verweerd. Intacte calciumsilicaatplaat of materiaal met categorie 3-gebondenheid

#	Type	Referentie	Resultaat
1.1	Mengmonster	M06	Chrysotiel

<b>Beschrijving</b>	Leidingisolatie bochten
<b>Omgeving</b>	Binnen
<b>Primaire drager</b>	HVAC infrastructuur en uitrusting
<b>Asbestmateriaal</b>	In-situ afwerkingslagen - Thermische isolatie
<b>Bindmiddel van asbestmateriaal</b>	Gips - kalk
<b>Gebondenheid op basis van bindmiddel</b>	Niet-hechtgebonden
<b>Hoeveelheid (lengte - omtrek - dikte - aantal)</b>	<ul style="list-style-type: none"><li>• 0,50 m - 50,00 cm - 5,00 cm - 1 stuk</li></ul>
<b>Totaal volume</b>	0,013 m <sup>3</sup>
<b>Eenvoudig bereikbaar</b>	Ja
<b>Bevestigingswijze</b>	<ul style="list-style-type: none"><li>• Verlijmd, ingegoten, versmeerd</li></ul>
<b>Identificatiemethode</b>	Een monstername door de asbestdeskundige met laboanalyse door een asbestlabo.
<b>Destructieve handeling voor identificatie</b>	Nee

- Zorg voor een veilig beheer. Vermijd het beschadigen van het asbestmateriaal. Controleer de toestand jaarlijks op wijzigingen.
- Verwijder dit asbestmateriaal zo snel mogelijk. Volg de toestand goed op.

- Hermetische zone (erkend asbestverwijderaar)  
Losgebonden asbest kan enkel verwijderd worden door een erkend asbestverwijderaar in hermetische zone.

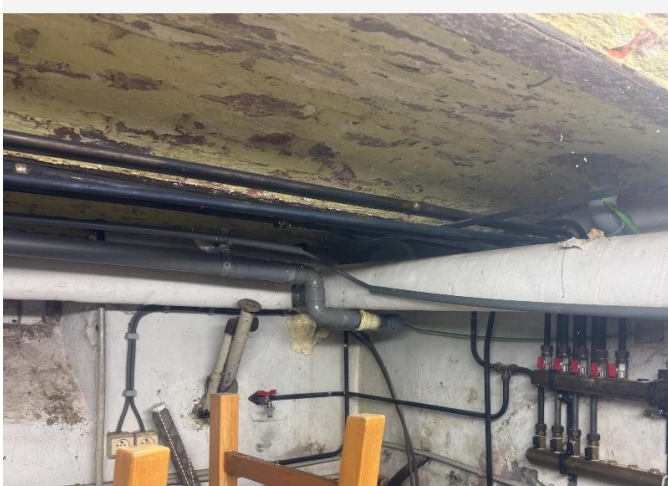
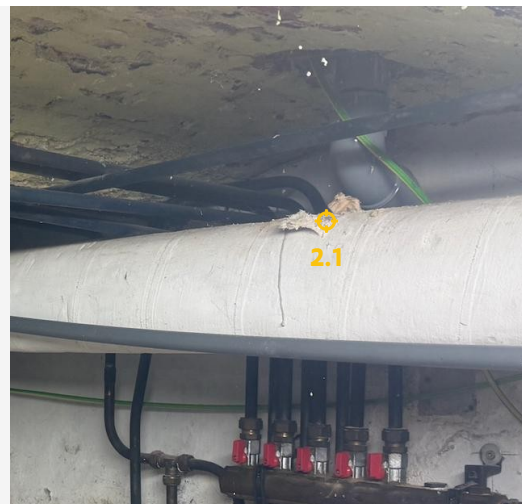
Het asbestmateriaal valt onder de mijlpaal van 2034.

Verwijderen

Eindbeoordeling materiaalrisico	Verhoogd materiaalrisico en/of verhoogde kans op vezelvrijgave
---------------------------------	--

Gebondenheid	Categorie 2: niet-hechtgebonden met matrix
Asbestsoort (vezeltype)	Alleen chrysotiel aanwezig
Asbestconcentratie	Hoog ( $\geq 50\%$ )
Afschermingsgraad van het gehele materiaal	Geheel of deels vrij aan de binnenlucht, maar geen contact met binnenluchtstromen
Toestand van het materiaal	Licht beschadigd, licht verweerd. Intacte calciumsilicaatplaat of materiaal met categorie 3-gebondenheid

#	Type	Referentie	Resultaat
2.1	Mengmonster	M05	Chrysotiel

<b>Beschrijving</b>	Leidingisolatie rechte stukken
<b>Omgeving</b>	Binnen
<b>Primaire drager</b>	HVAC infrastructuur en uitrusting
<b>Asbestmateriaal</b>	In-situ afwerkingslagen - Thermische isolatie
<b>Bindmiddel van asbestmateriaal</b>	Gips - kalk
<b>Gebondenheid op basis van bindmiddel</b>	Niet-hechtgebonden
<b>Hoeveelheid (lengte - omtrek - dikte - aantal)</b>	<ul style="list-style-type: none"><li>• 6,00 m - 50,00 cm - 5,00 cm - 1 stuk</li></ul>
<b>Totaal volume</b>	0,15 m <sup>3</sup>
<b>Eenvoudig bereikbaar</b>	Ja
<b>Bevestigingswijze</b>	<ul style="list-style-type: none"><li>• Verlijmd, ingegoten, versmeerd</li></ul>
<b>Identificatiemethode</b>	Een monstername door de asbestdeskundige met laboanalyse door een asbestlabo.
<b>Destructieve handeling voor identificatie</b>	Nee

- Zorg voor een veilig beheer. Vermijd het beschadigen van het asbestmateriaal. Controleer de toestand jaarlijks op wijzigingen.
- Verwijder dit asbestmateriaal zo snel mogelijk. Volg de toestand goed op.

- Hermetische zone (erkend asbestverwijderaar)  
Losgebonden asbest kan enkel verwijderd worden door een erkend asbestverwijderaar in hermetische zone.

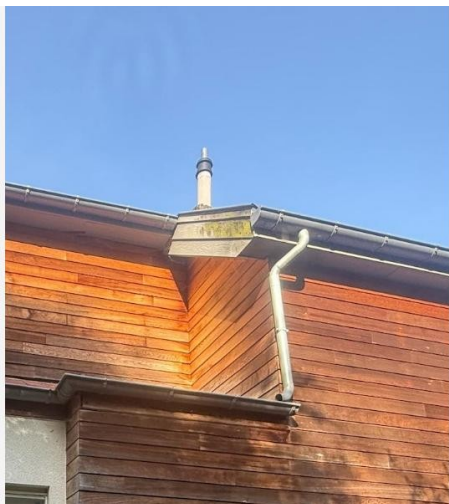
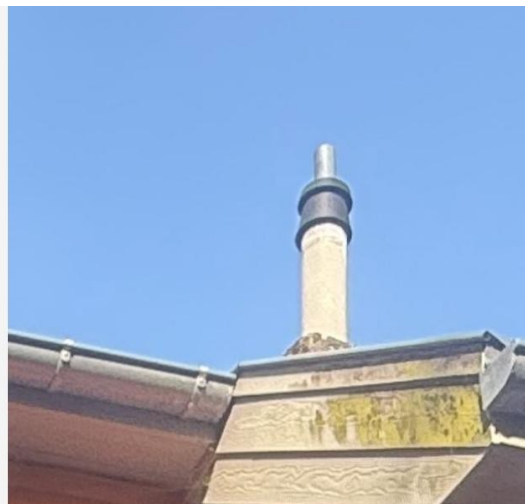
Het asbestmateriaal valt onder de mijlpaal van 2034.

Verwijderen

Eindbeoordeling materiaalrisico	Laag materiaalrisico en/of verlaagde kans op vezelvrijgave
---------------------------------	--

Gebondenheid	Categorie 1: hechtgebonden in oorsprong
Asbestsoort (vezeltype)	Crocidoliet aanwezig
Asbestconcentratie	Laag (< 50%)
Afschermingsgraad van het gehele materiaal	Geheel of deels vrij aan de buitenlucht, maar geen contact met binnenlucht
Toestand van het materiaal	Licht beschadigd, licht verweerd. Intacte calciumsilicaatplaat of materiaal met categorie 3-gebondenheid

Beschrijving	cementbuis schoorsteen
Omgeving	Buiten
Primaire drager	HVAC infrastructuur en uitrusting
Asbestmateriaal	Rookgaskanaal
Bindmiddel van asbestmateriaal	Cement
Gebondenheid op basis van bindmiddel	Hecht
Hoeveelheid (lengte - omtrek - dikte - aantal)	<ul style="list-style-type: none"><li>• 2,00 m - 50,00 cm - 3,00 cm - 1 stuk</li></ul>
Totaal volume	0,03 m <sup>3</sup>
Eenvoudig bereikbaar	Ja
Bevestigingswijze	<ul style="list-style-type: none"><li>• Geklemd</li></ul>
Identificatiemethode	<p>De asbestdeskundige beoordeelt het materiaal als asbestverdacht en dus asbesthoudend, en dit zonder monstername.</p> <p>Motivatie: Er is een onderzoeksbeperking die monstername verhindert; De ruimte of het materiaal bevindt zich hoger dan 3,5 meter vanaf een vaste ondergrond.</p>
Destructieve handeling voor identificatie	Nee
Opmerking	<p>ca. 2m waarneembaar.</p> <p>totale lengte onbekend.</p>

- Zorg voor een veilig beheer. Vermijd het beschadigen van het asbestmateriaal. Controleer de toestand jaarlijks op wijzigingen.
- Verwijder dit asbestmateriaal zo snel mogelijk. Volg de toestand goed op.
- Voer bijkomende staalname(s) uit.

- Eenvoudige handelingen: mag via doe-het-zelf of door werknemer(s) met opleidingsattest eenvoudige handelingen  
Deze toepassing kan door een aannemer die over een opleidingsattest eenvoudige handelingen beschikt, verwijderd worden indien er geen verhoogd risico op vrijgave van  
asbestvezels (max. concentratie 0,01 vezels/cm<sup>3</sup> - CODEX Art. VI.3-54) ontstaat en de toepassing voorafgaand en tijdens wordt gefixeerd/bevochtigd; de individuele elementen zonder machinale werktuigen en zonder breken of gooien een voor een losgemaakt worden; en ten slotte luchtdicht en dubbelverpakt (conform de richtlijnen van het recyclagepark) weggevoerd worden naar een erkend afvalpunt (recyclagepark).

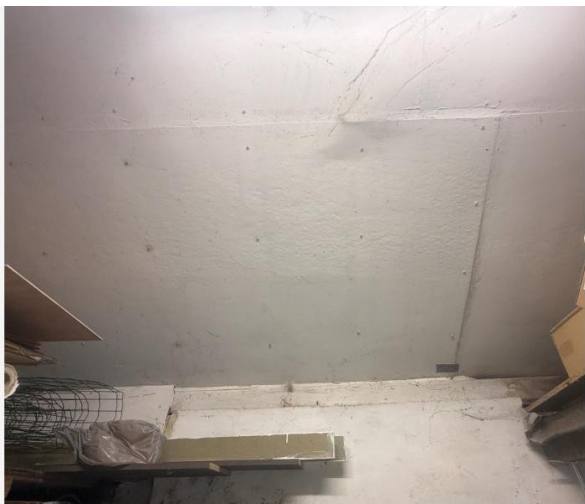
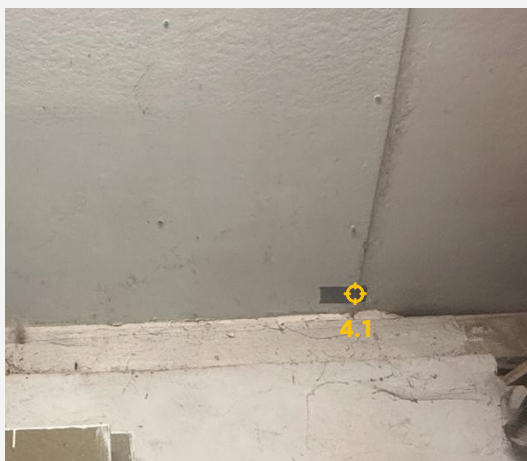
Het asbestmateriaal valt onder de mijlpaal van 2040.

Zorgvuldig beheren

Eindbeoordeling materiaalrisico	Zeer laag materiaalrisico en/of zeer lage kans op vezelvrijgave
---------------------------------	---

Gebondenheid	Categorie 1: hechtgebonden in oorsprong
Asbestsoort (vezeltype)	Alleen chrysotiel aanwezig
Asbestconcentratie	Laag (< 50%)
Afschermingsgraad van het gehele materiaal	Niet-stootvaste afscherming
Toestand van het materiaal	Licht beschadigd, licht verweerd. Intacte calciumsilicaatplaat of materiaal met categorie 3-gebondenheid

#	Type	Referentie	Resultaat
4.1	Puntmonster	M09	Chrysotiel

Beschrijving	Onderdakplaten bijgebouw
Omgeving	Binnen
Primaire drager	Schuin dak
Asbestmateriaal	Plaat, paneel, tablet - Type Menuiserite
Bindmiddel van asbestmateriaal	Cement
Gebondenheid op basis van bindmiddel	Hecht
Hoeveelheid (oppervlakte - dikte - aantal)	• 30,00 m <sup>2</sup> - 1,00 cm - 1 stuk
Totaal volume	0,30 m <sup>3</sup>
Eenvoudig bereikbaar	Ja
Bevestigingswijze	• Geschroefd
Identificatiemethode	Een monstername door de asbestdeskundige met laboanalyse door een asbestlabo.
Destructieve handeling voor identificatie	Nee

- Zorg voor een veilig beheer. Vermijd het beschadigen van het asbestmateriaal. Controleer de toestand jaarlijks op wijzigingen.

- Eenvoudige handelingen: mag via doe-het-zelf of door werknemer(s) met opleidingsattest eenvoudige handelingen  
Deze toepassing kan door een aannemer die over een opleidingsattest eenvoudige handelingen beschikt, verwijderd worden indien er geen verhoogd risico op vrijgave van

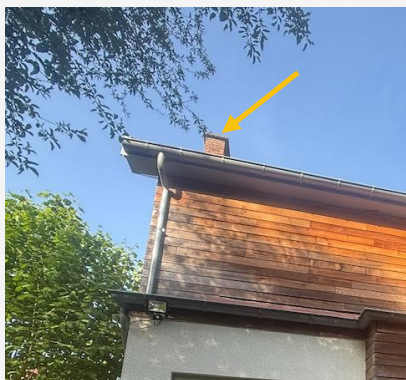
**Reden:** Het te onderzoeken materiaal situeert zich hoger dan 3,50 m te rekenen vanaf een veilige ondergrond

**Uitleg van de asbestdeskundige:** visueel niet-asbestverdacht.

mogelijks asbestverdachte toepassingen in de schoorsteen zelf.

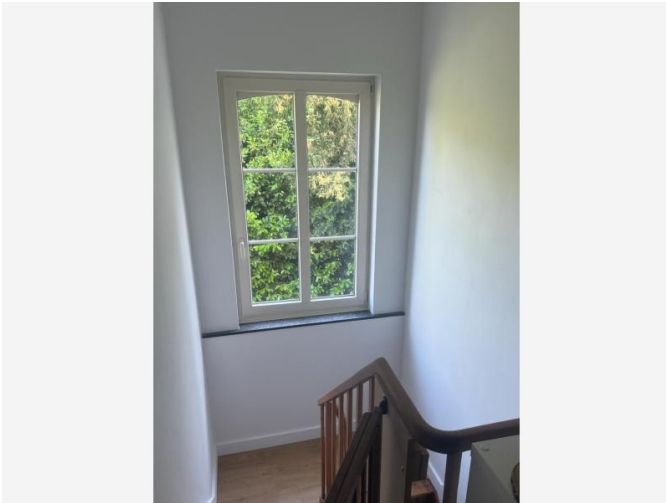
Achter de valse muurwanden zouden mogelijks asbestverdachte toepassingen aanwezig kunnen zijn.

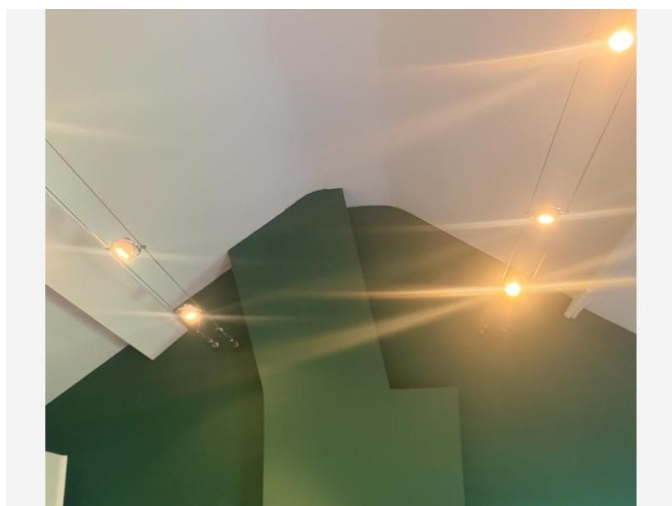
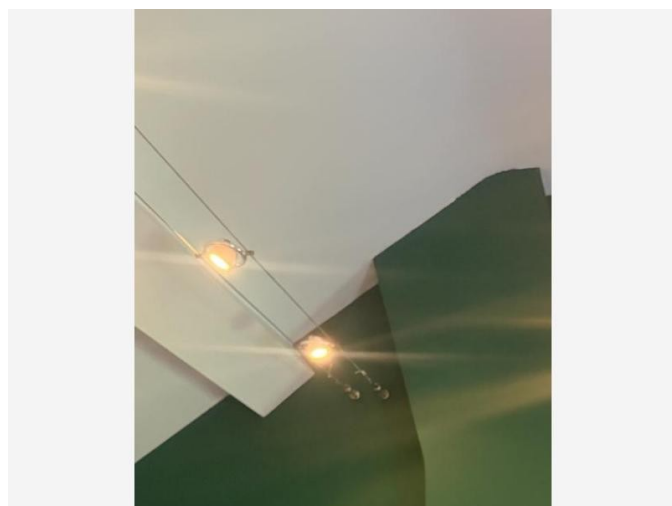
Achter het vals plafond zouden mogelijks asbestverdachte toepassingen aanwezig kunnen zijn.

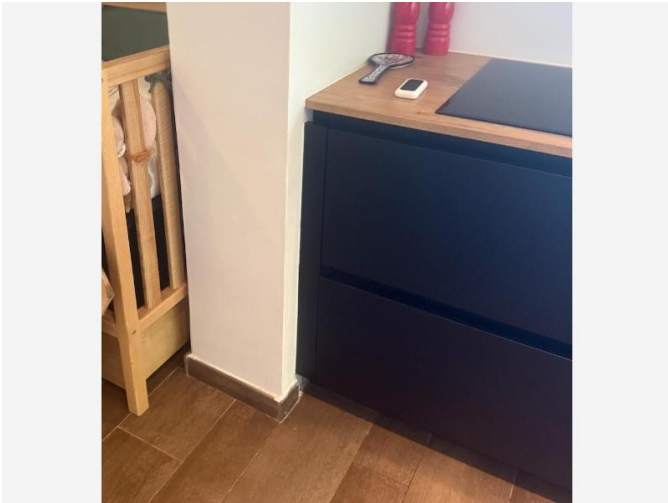
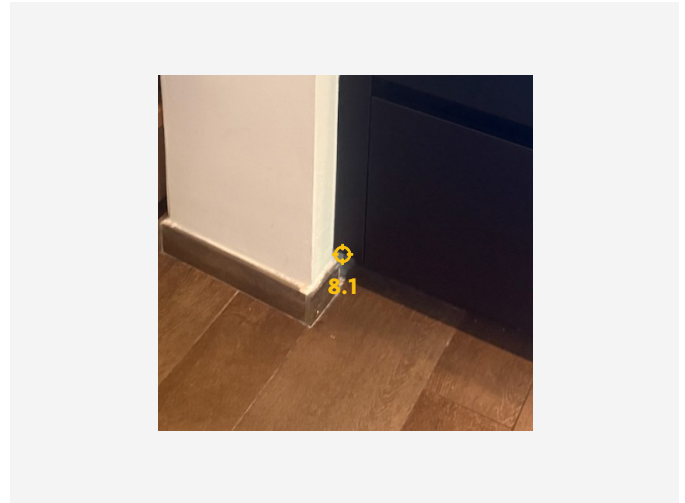
## Fiche 8: Pleister muren

Geen asbest

#	Type	Referentie	Resultaat
8.1	Mengmonster	M03	Geen asbest

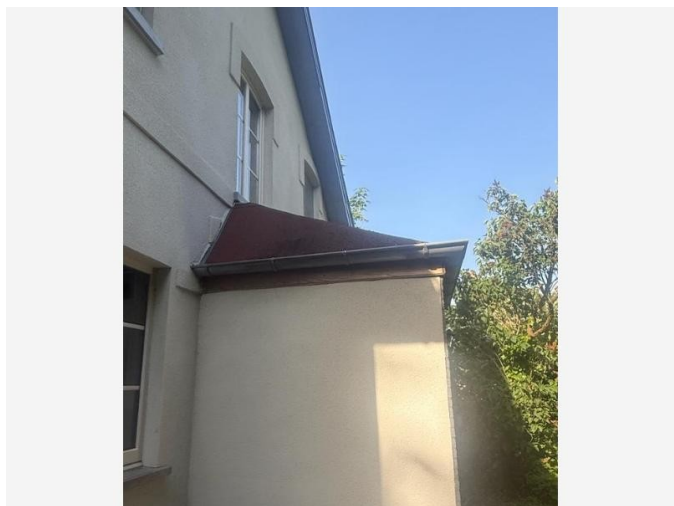
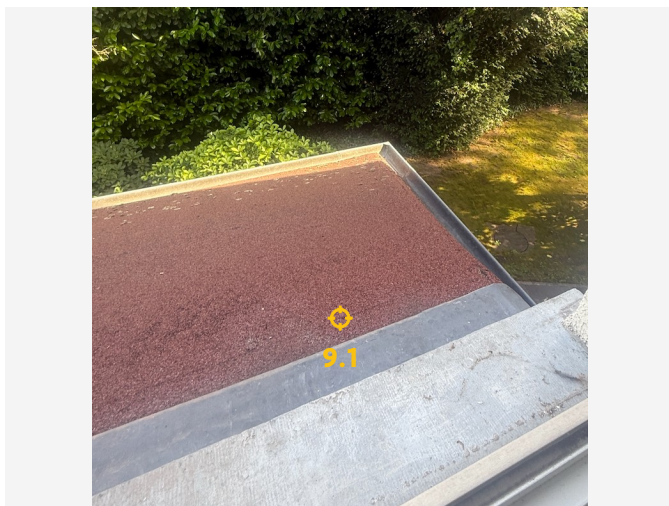
## Fiche 9: Rode roofing

Geen asbest

#	Type	Referentie	Resultaat
9.1	Puntmonster	M02	Geen asbest

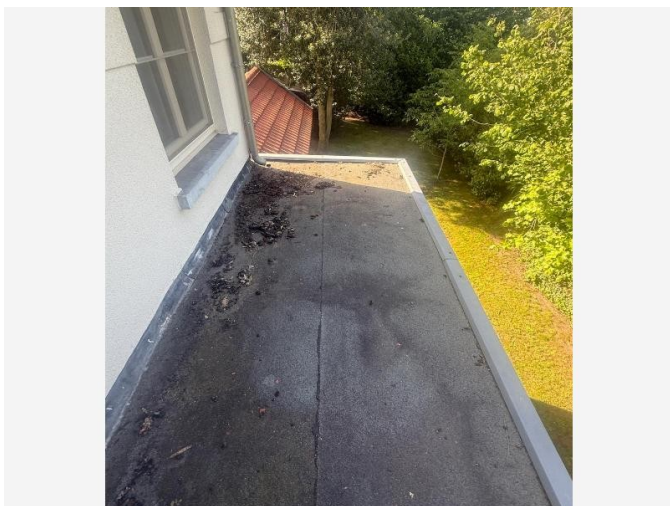
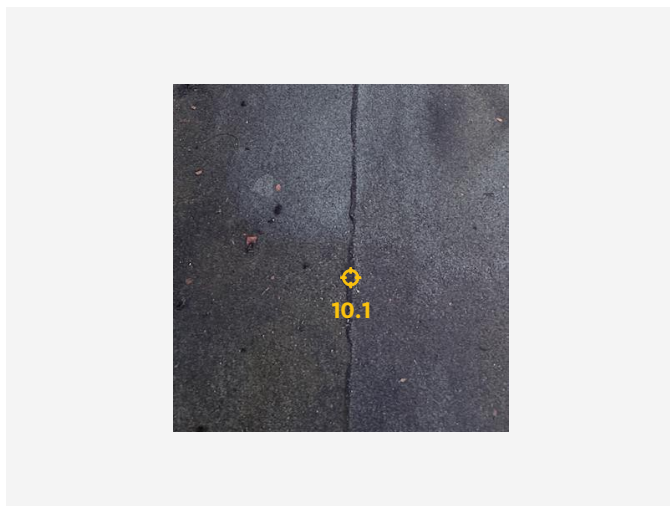
## Fiche 10: zwarte roofing

Geen asbest

#	Type	Referentie	Resultaat
10.1	Puntmonster	M01	Geen asbest

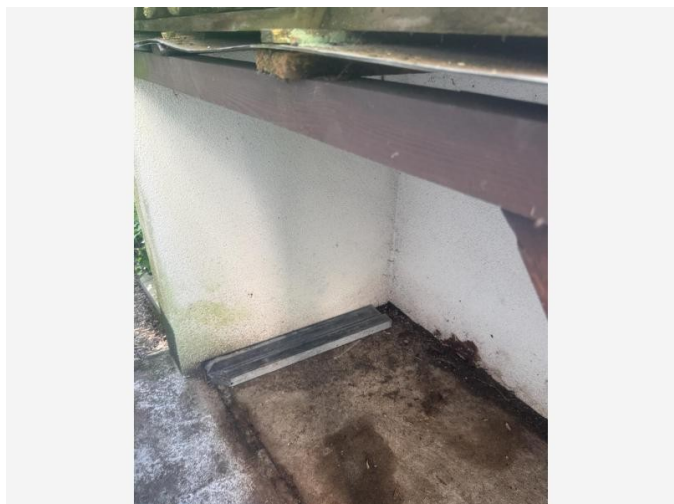
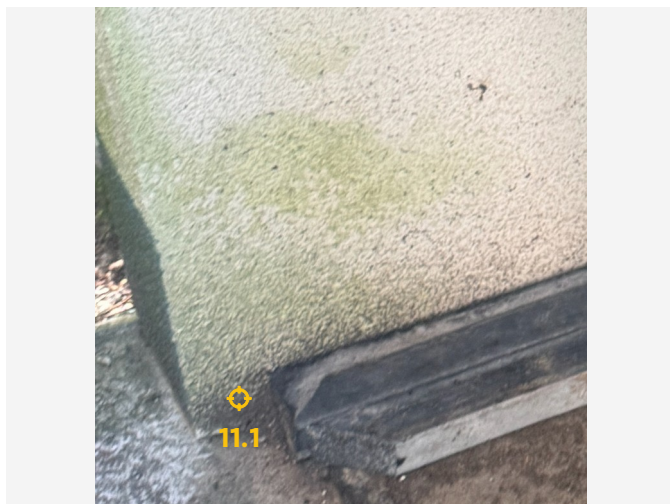
## Fiche 11: Crepi

Geen asbest

#	Type	Referentie	Resultaat
11.1	Mengmonster	M04	Geen asbest

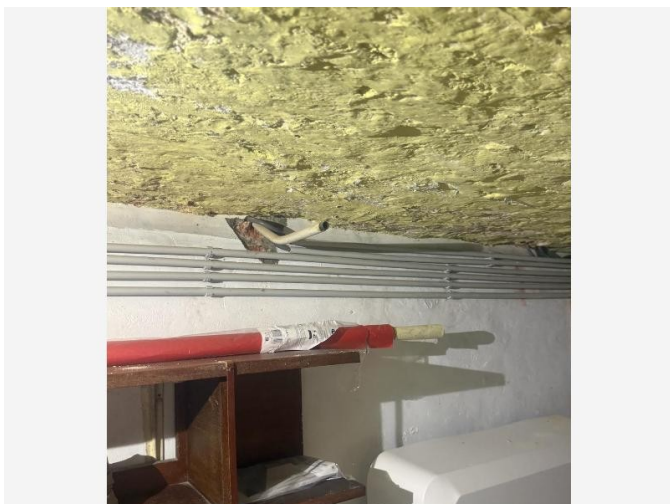
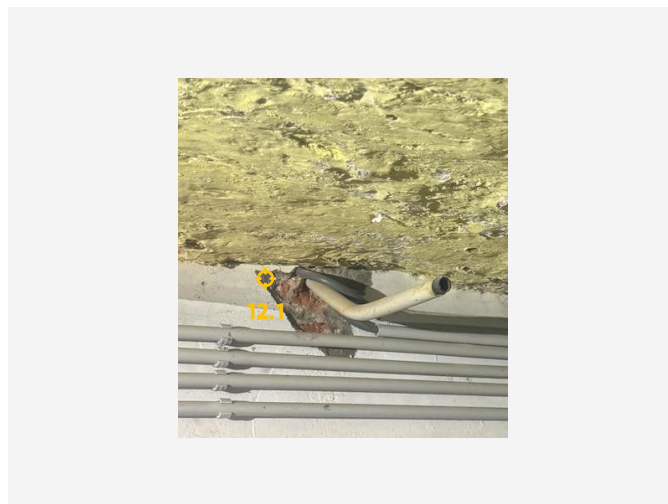
Geen asbest

#	Type	Referentie	Resultaat
12.1	Mengmonster	M07	Geen asbest

<b>Beschrijving</b>	Cementering kelder
<b>Omgeving</b>	Binnen
<b>Primaire drager</b>	Binnenwand
<b>Bindmiddel van materiaal</b>	Cement
<b>Gebondenheid op basis van bindmiddel</b>	Hecht
<b>Hoeveelheid (gewicht - aantal)</b>	<ul style="list-style-type: none"><li>• 200,00 kg - 1 stuk</li></ul>
<b>Totaal gewicht</b>	200,00 kg
<b>Identificatiemethode</b>	Een monstername door de asbestdeskundige met laboanalyse door een asbestlabo.
<b>Destructieve handeling voor identificatie</b>	Nee

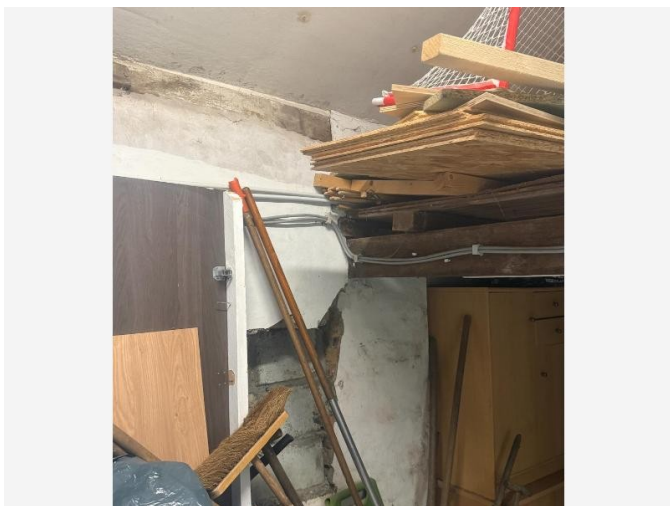
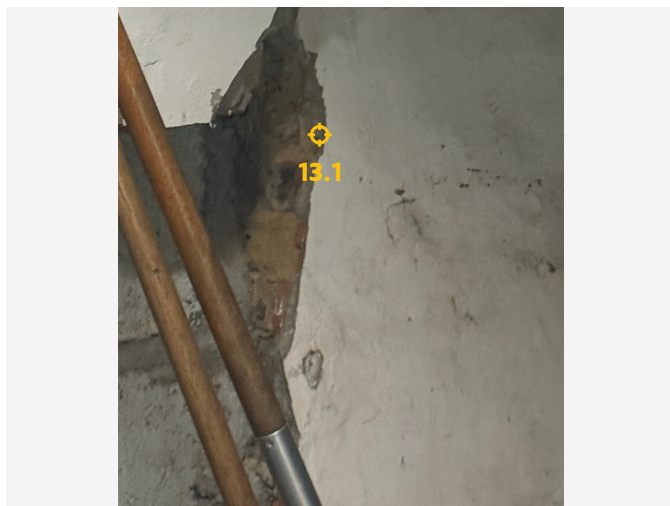
## Fiche 13: Cementering bijgebouw

Geen asbest

#	Type	Referentie	Resultaat
13.1	Mengmonster	M08	Geen asbest
