Asbestinventarisatetest

Weynesbaan 139, 2820 Bonheiden

Attestnummer : 20260513-000262.000

Niet-asbestveilig

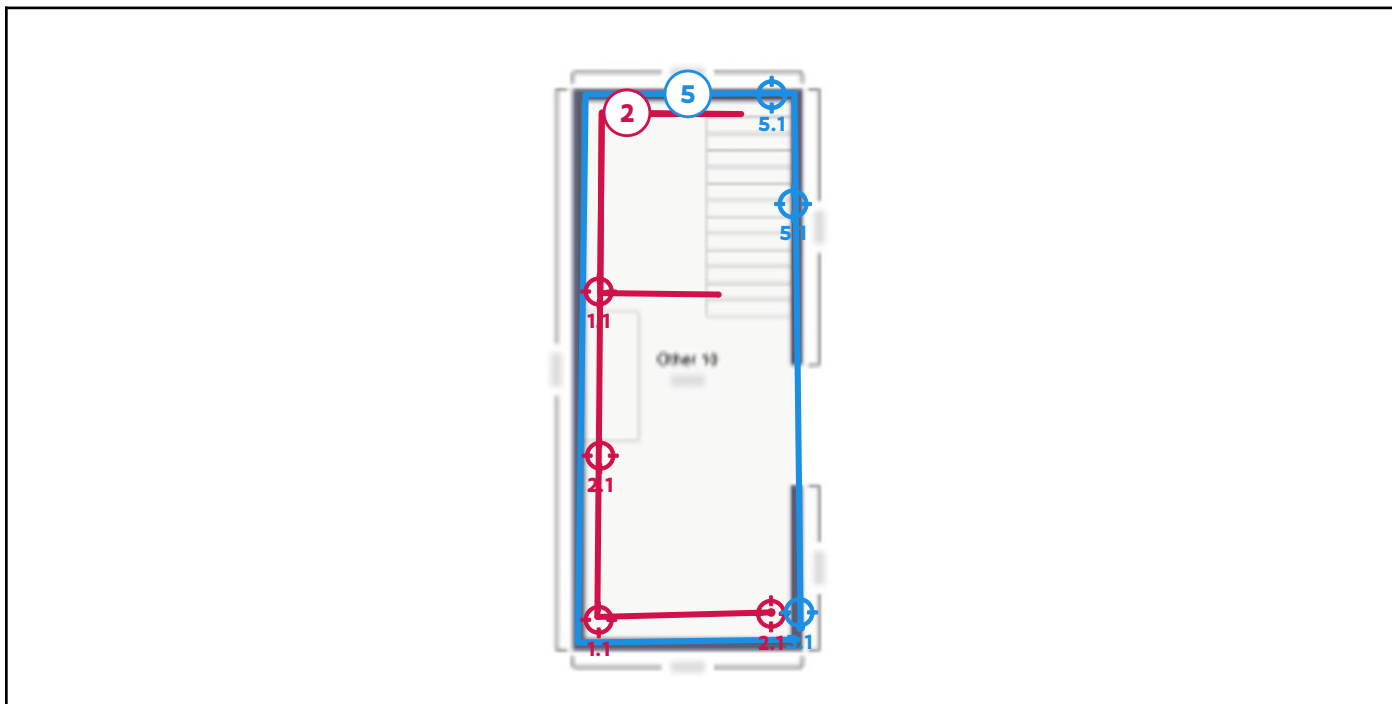
Plan 1.1: Zolder

Beschrijving	Type	Actie
1. leidingisolatie bochten	Asbestmateriaal	Dringend verwijderen
1.1 Code: M04	Mengmonster	-
2. Leidingisolatie rechte stukken	Asbestmateriaal	Dringend verwijderen
2.1 Code: M03	Mengmonster	-
5. Cementering kelder	Geen asbest	-
5.1 Code: M05	Mengmonster	-

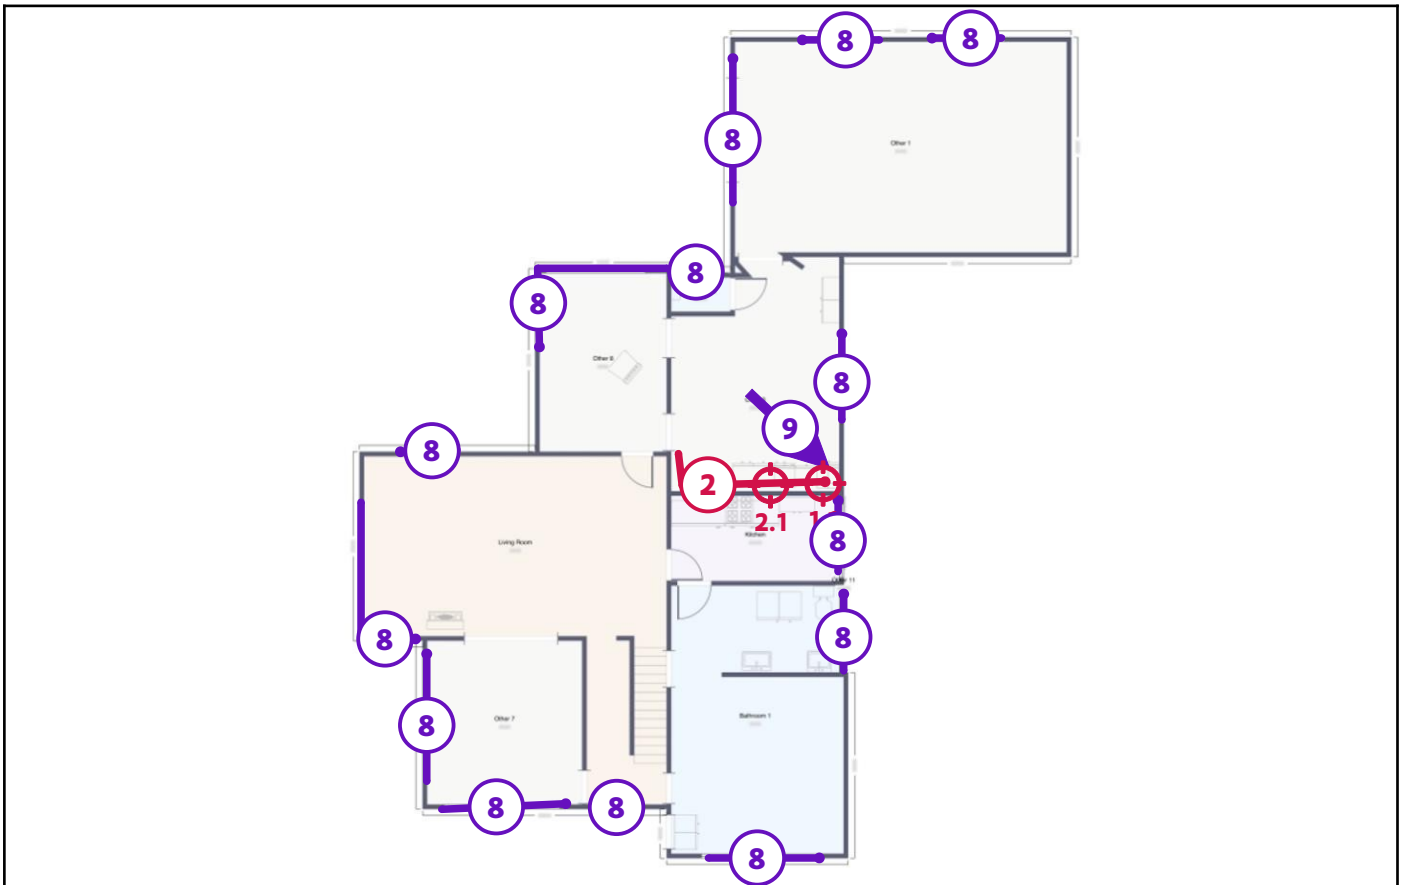
Plan 1.2: Gelijkvloers

Beschrijving	Type	Actie
1. leidingisolatie bochten	Asbestmateriaal	Dringend verwijderen
1.1 Code: M04	Mengmonster	-
2. Leidingisolatie rechte stukken	Asbestmateriaal	Dringend verwijderen
2.1 Code: M03	Mengmonster	-
8. mastiek	Overige ruimte of materiaal	-
9. CV	Overige ruimte of materiaal	-

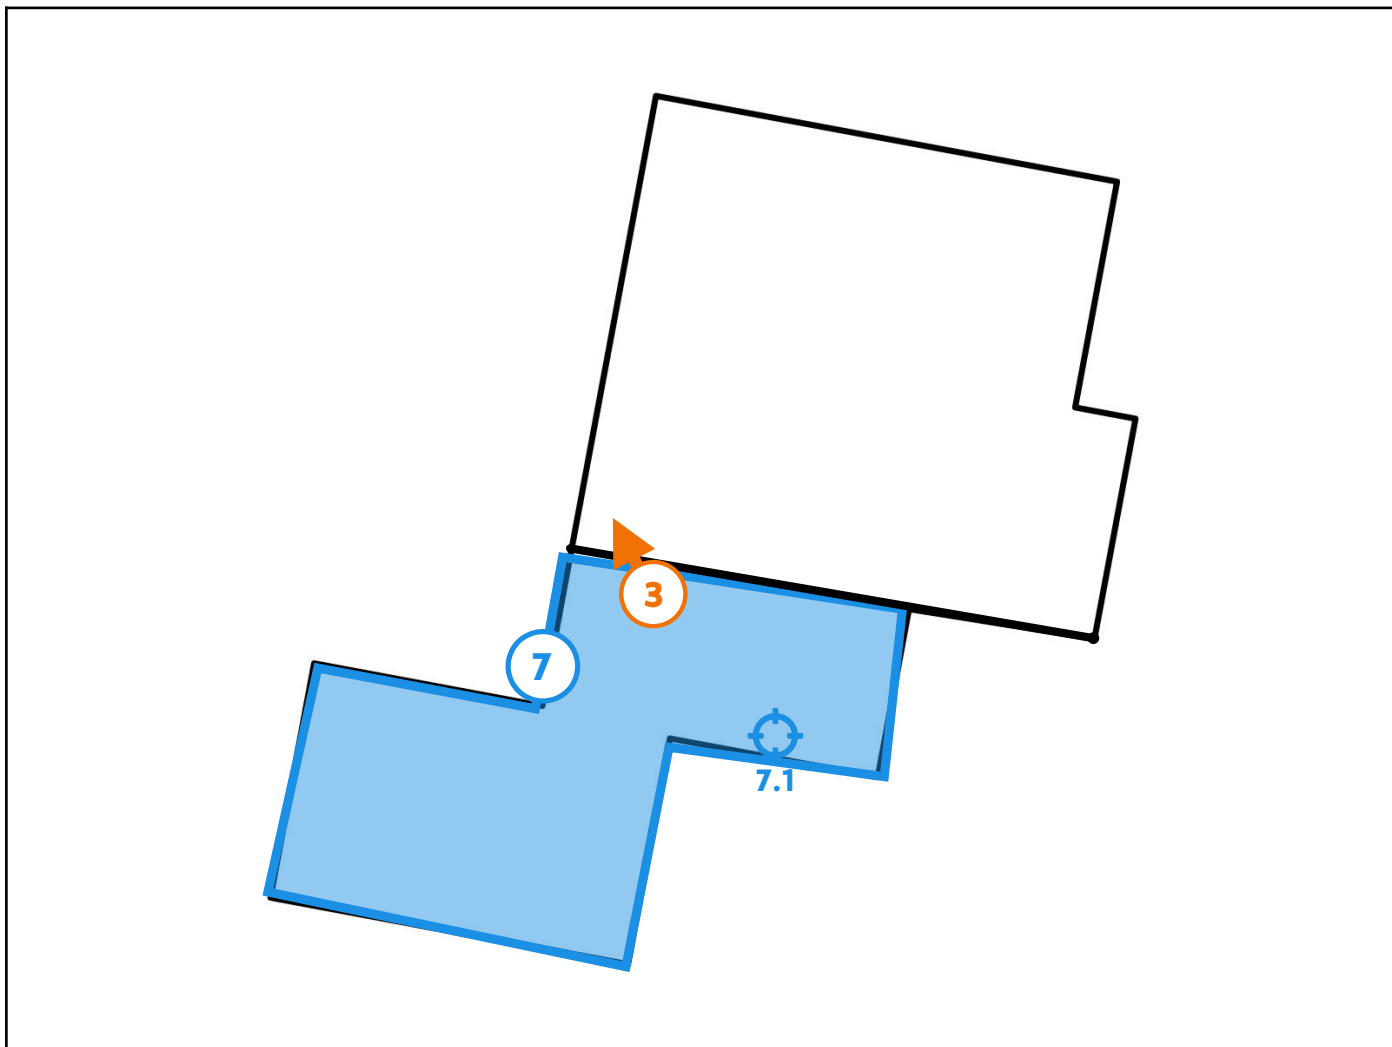
Plan 1.5: Bovenaanzicht

Beschrijving	Type	Actie
3. cementbuis rookgaskanaal	Asbestmateriaal	Verwijderen
7. Roofing	Geen asbest	-
7.1 Code: M06	Puntmonster	-

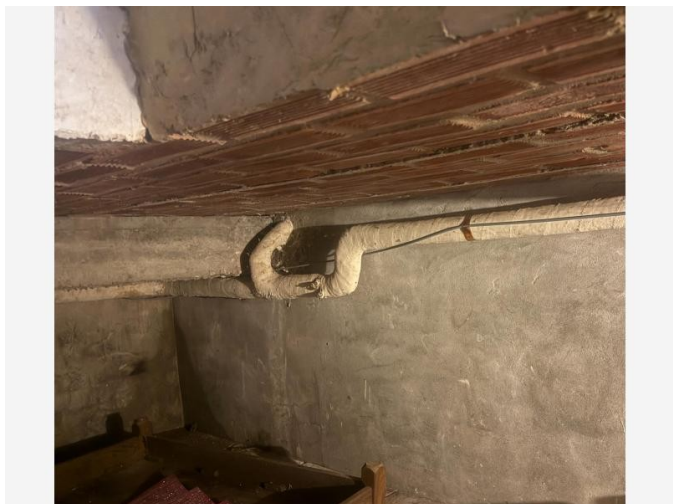
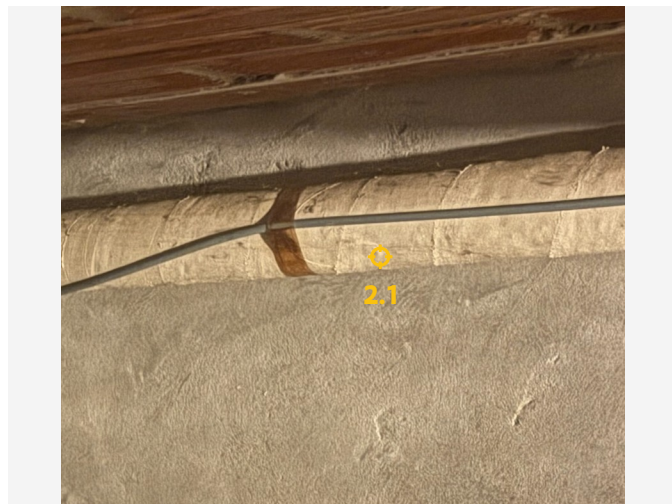
Eindbeoordeling materiaalrisico	Hoog materiaalrisico en/of hoge kans op vezelvrijgave
---------------------------------	---

Gebondenheid	Categorie 2: niet-hechtgebonden met matrix
Asbestsoort (vezeltype)	Amfibool aanwezig, uitgezonderd crocidoliet
Asbestconcentratie	Hoog ($\geq 50\%$)
Afschermingsgraad van het gehele materiaal	Geheel of deels vrij aan de binnenlucht, maar geen contact met binnenluchtstromen
Toestand van het materiaal	Matig beschadigd, matig verweerd

#	Type	Referentie	Resultaat
1.1	Mengmonster	M04	Amosiet

Beschrijving	leidingisolatie bochten
Omgeving	Binnen
Primaire drager	HVAC infrastructuur en uitrusting
Asbestmateriaal	In-situ afwerkingslagen - Thermische isolatie
Bindmiddel van asbestmateriaal	Gips - kalk
Gebondenheid op basis van bindmiddel	Niet-hechtgebonden
Hoeveelheid (lengte - omtrek - dikte - aantal)	<ul style="list-style-type: none">• 4,70 m - 50,00 cm - 4,00 cm - 1 stuk
Totaal volume	0,094 m ³
Eenvoudig bereikbaar	Ja
Bevestigingswijze	<ul style="list-style-type: none">• Verlijmd, ingegoten, versmeerd
Identificatiemethode	Een monstername door de asbestdeskundige met laboanalyse door een asbestlabo.
Destructieve handeling voor identificatie	Nee

Dringend verwijderen

- Zorg voor een veilig beheer. Vermijd het beschadigen van het asbestmateriaal. Controleer de toestand jaarlijks op wijzigingen.
- Verwijder dit asbestmateriaal zo snel mogelijk. Volg de toestand goed op.

- Hermetische zone (erkend asbestverwijderaar)
Losgebonden asbest kan enkel verwijderd worden door een erkend asbestverwijderaar in hermetische zone.

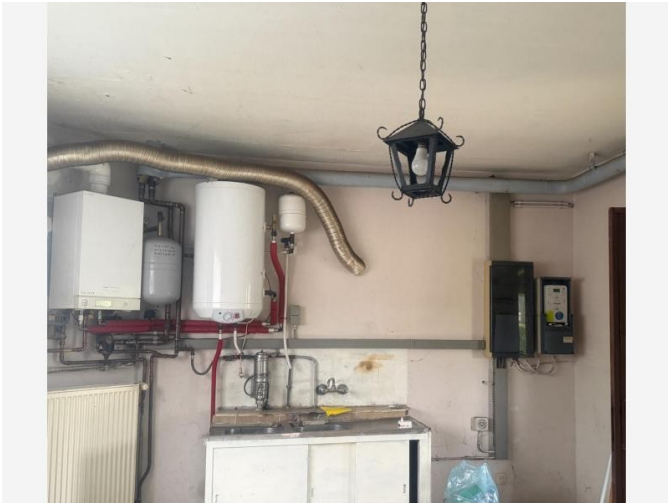
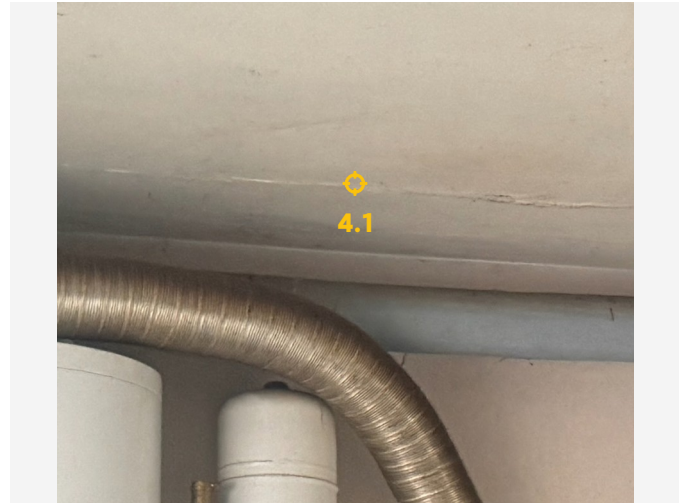
Fiche 4: pleister plafond

Geen asbest

#	Type	Referentie	Resultaat
4.1	Mengmonster	M02	Geen asbest

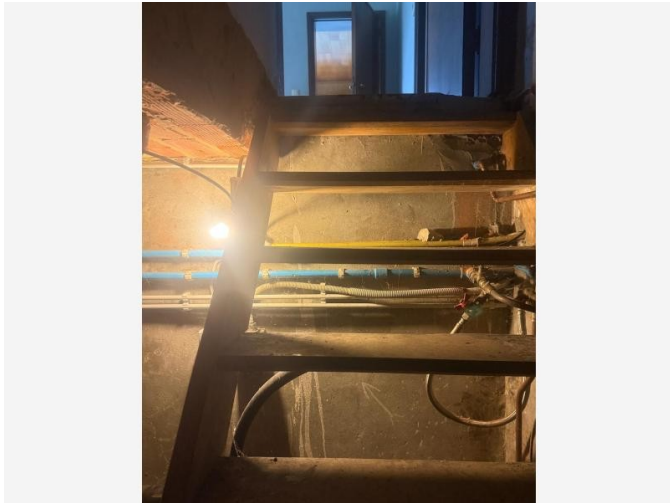
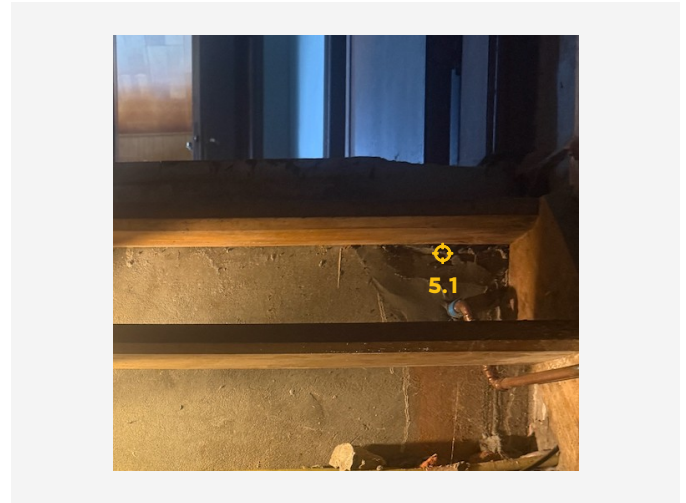
Geen asbest

#	Type	Referentie	Resultaat
5.1	Mengmonster	M05	Geen asbest

Beschrijving	Cementering kelder
Omgeving	Binnen
Primaire drager	Binnenwand
Bindmiddel van materiaal	Cement
Gebondenheid op basis van bindmiddel	Hecht
Hoeveelheid (gewicht - aantal)	<ul style="list-style-type: none">• 100,00 kg - 1 stuk
Totaal gewicht	100,00 kg
Identificatiemethode	Een monstername door de asbestdeskundige met laboanalyse door een asbestlabo.
Destructieve handeling voor identificatie	Nee

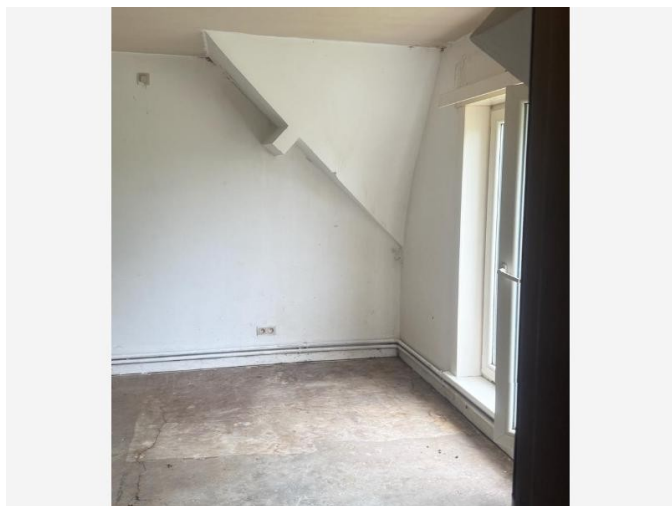
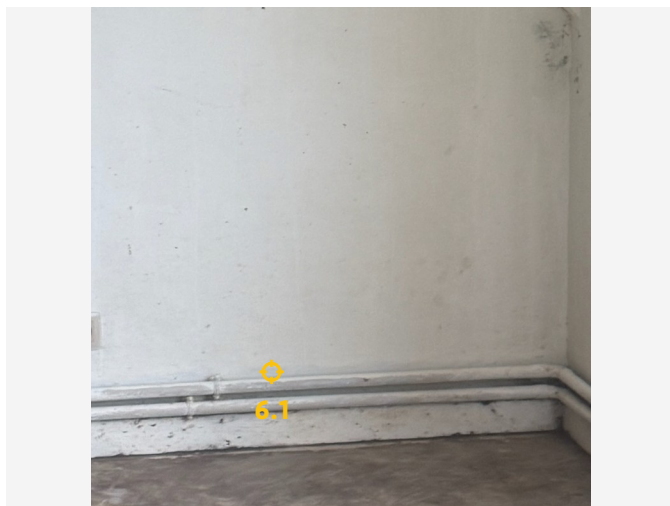
Fiche 6: Pleister muren

Geen asbest

#	Type	Referentie	Resultaat
6.1	Mengmonster	M01	Geen asbest

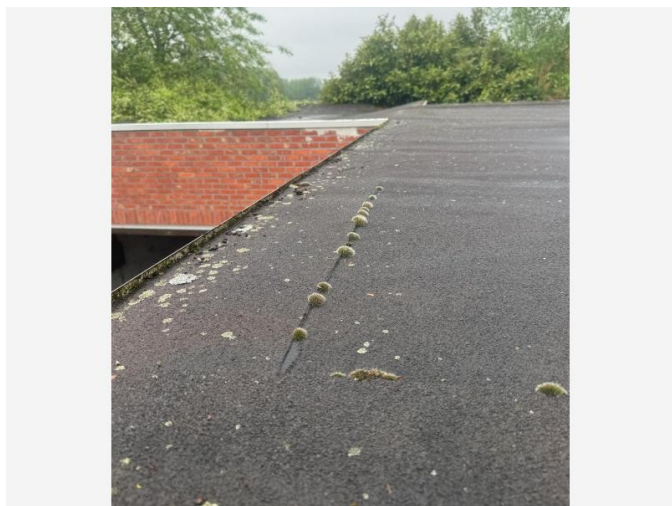
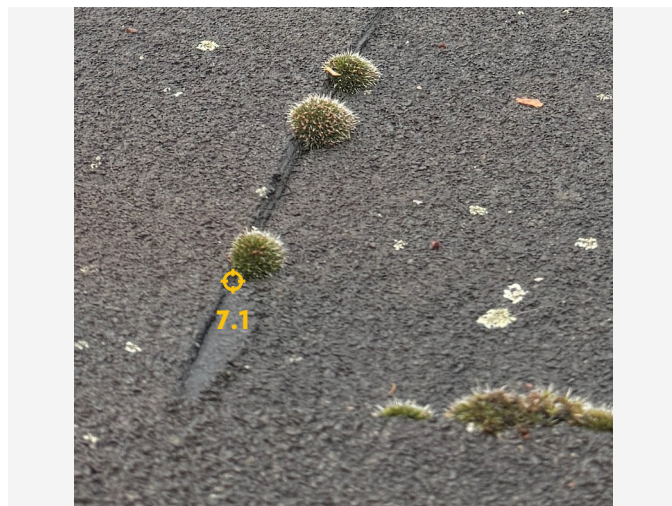
Fiche 7: Roofing

Geen asbest

#	Type	Referentie	Resultaat
7.1	Puntmonster	M06	Geen asbest
