Asbestinventarisatetest

Lindestraat 69, 2860 Sint-Katelijne-Waver

Attestnummer : 20260421-000238.000

Uitgegeven op : 21.04.2026

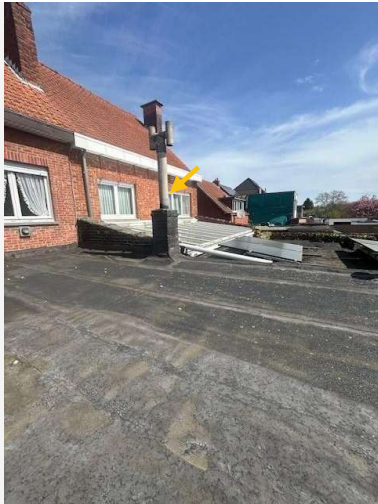
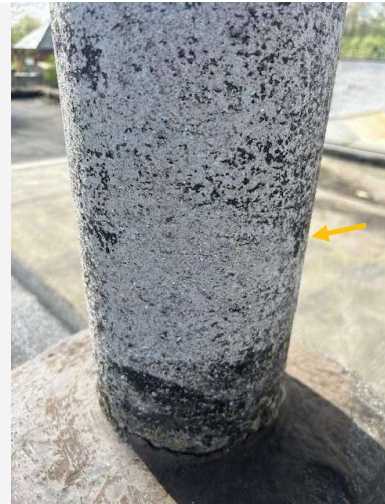
| Fiche 1: Materialen van rookgaskanalen..... | 21 |

Het asbestmateriaal valt onder de mijlpaal van 2034.

| Eindbeoordeling materiaalrisico | Verhoogd materiaalrisico en/of verhoogde kans op vezelvrijgave |

| Asbestsoort (vezeltype) | Crocidoliet aanwezig |
| Toestand van het materiaal | Matig beschadigd, matig verweerd |

| Beschrijving | Materialen van rookgaskanalen |

Verwijderen

- Zorg voor een veilig beheer. Vermijd het beschadigen van het asbestmateriaal. Controleer de toestand jaarlijks op wijzigingen.
- Voer bijkomende staalname(s) uit.

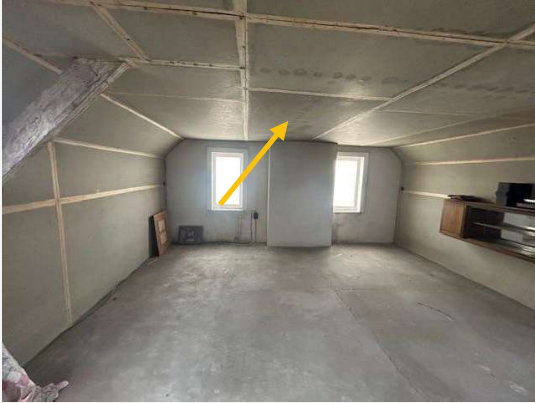
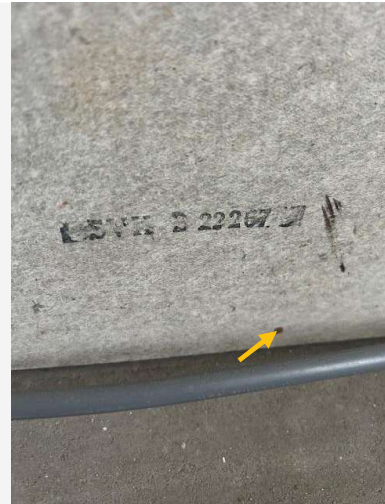
| Fiche 2: Onderdak type menuiserie..... | 25 |

Het asbestmateriaal valt onder de mijlpaal van 2040.

| Eindbeoordeling materiaalrisico | Verhoogd materiaalrisico en/of verhoogde kans op vezelvrijgave |

| Asbestsoort (vezeltype) | Crocidoliet aanwezig |

Verwijderen

- Zorg voor een veilig beheer. Vermijd het beschadigen van het asbestmateriaal. Controleer de toestand jaarlijks op wijzigingen.

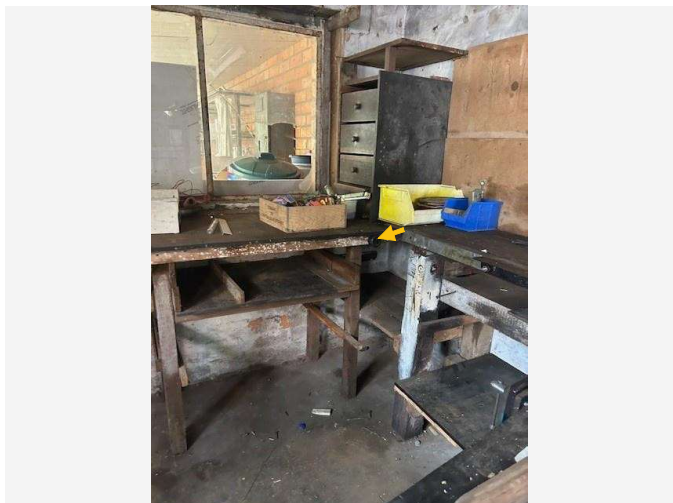
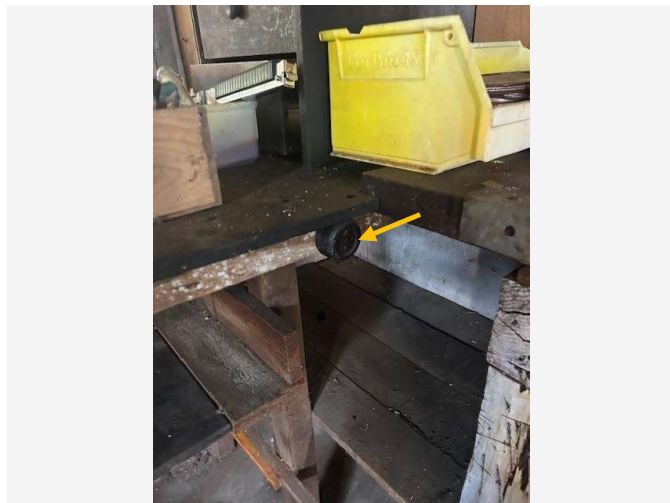
Fiche 7: Bakeliet schakelaars - stopcontacten - lamphouder

Asbestmateriaal

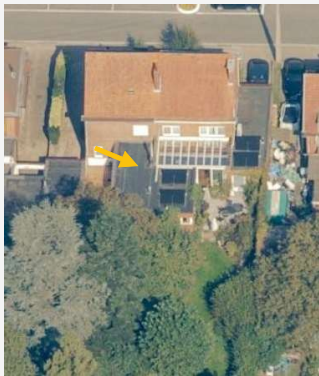
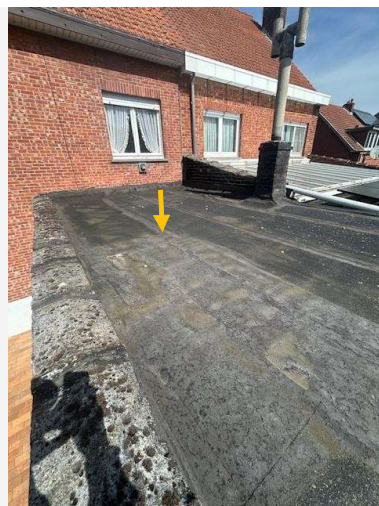
Fiche 14: Roofing dakbedekking plat dak

Geen asbest
