Asbestinventarisatetest

Lakenmakersstraat 62/0, 2800 Mechelen

Attestnummer : 20260411-000118.000

Uitgegeven op : 11.04.2026

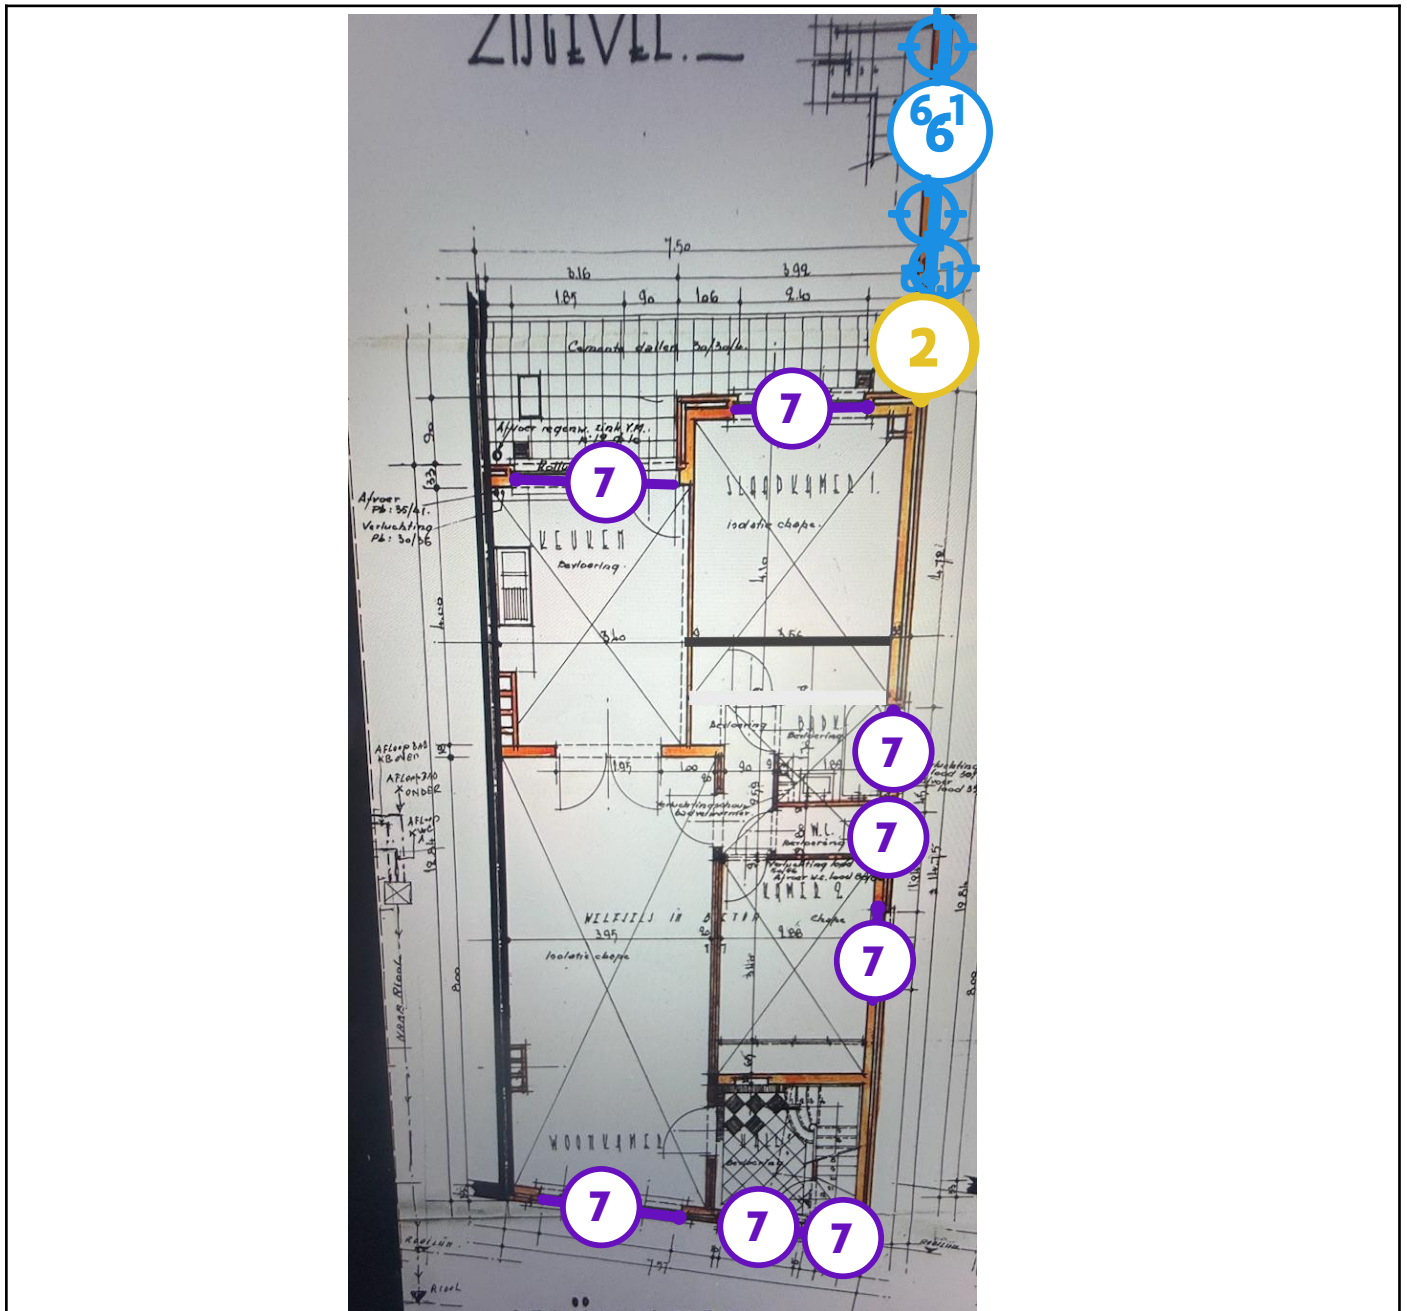
Plan 1.1: Appartement 0 (Gelijkvloers)

Beschrijving	Type	Actie
2. mastiek in glasal deur	Asbestmateriaal	Zorgvuldig beheren
3. glasal deur	Asbestmateriaal	Zorgvuldig beheren
6. Cement smeerlaag muur tuin	Geen asbest	-
6.1 Code: M01	Mengmonster	-

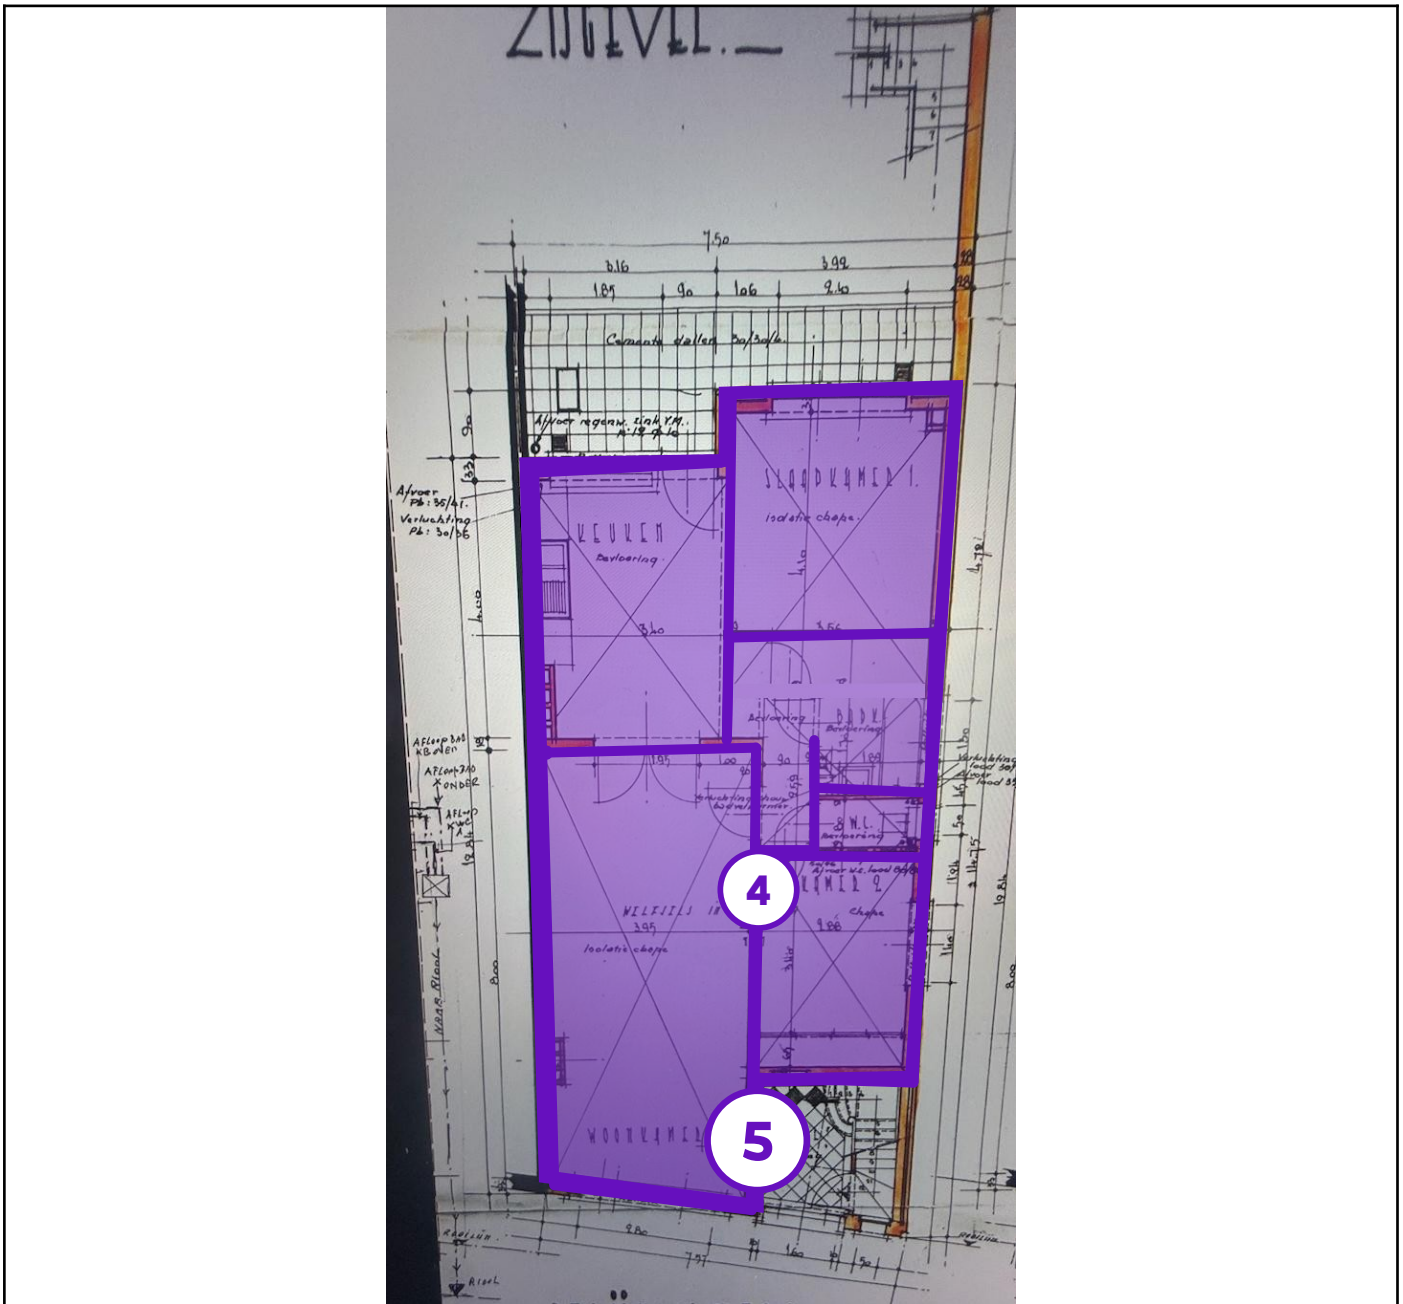
Plan 1.2: Appartement 0 (Gelijkvloers)

Beschrijving	Type	Actie
4. valse muren	Advies	-
5. vals plafond	Advies	-

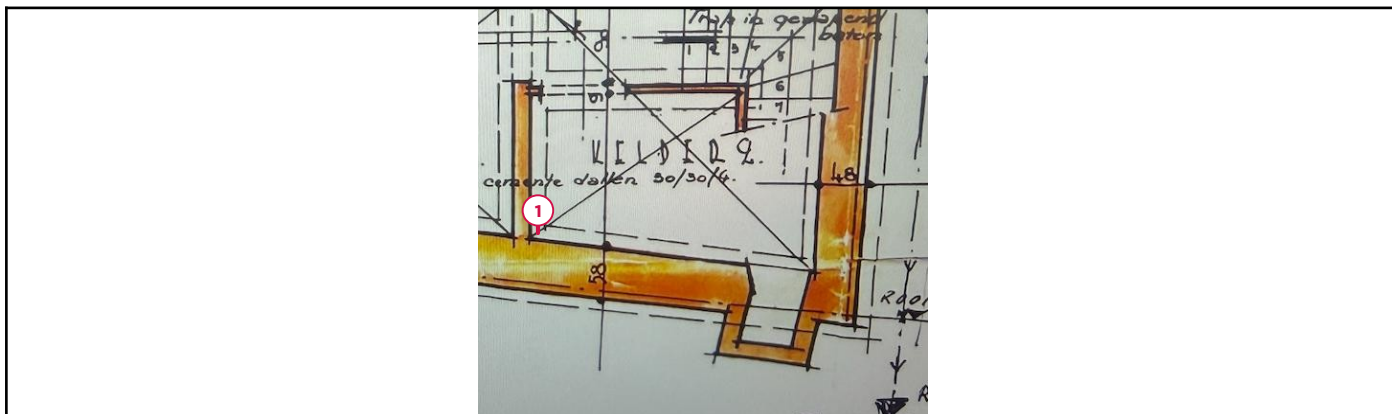
Plan 1.3: Kelderberging nummer 2 (verd. -1)

Beschrijving	Type	Actie
1. leidingisolatie (=> gemene delen)	Asbestmateriaal	Dringend verwijderen

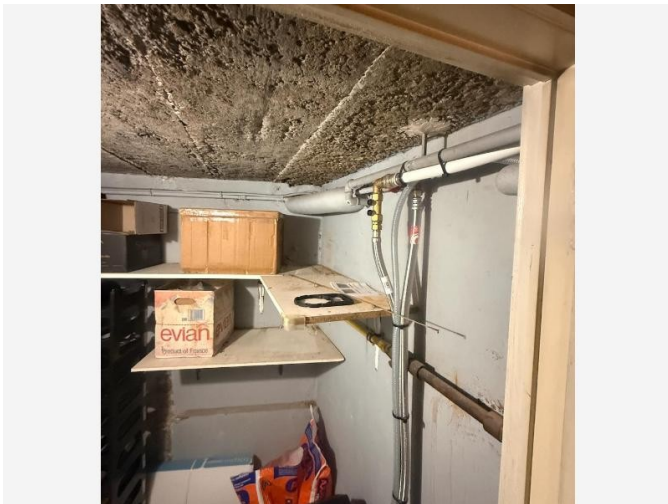
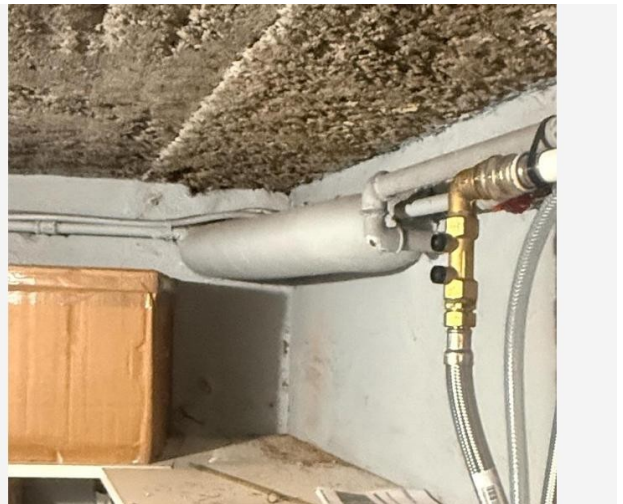
Het asbestmateriaal valt onder de mijlpaal van 2034.

Dringend verwijderen

geen staalafname omdat deze behoort tot de gemene delen.

Eindbeoordeling materiaalrisico	Hoog materiaalrisico en/of hoge kans op vezelvrijgave
---------------------------------	---

Gebondenheid	Categorie 2: niet-hechtgebonden met matrix
Asbestsoort (vezeltype)	Crocidoliet aanwezig
Asbestconcentratie	Hoog ($\geq 50\%$)
Afschermingsgraad van het gehele materiaal	Geheel of deels vrij aan de binnenlucht, maar geen contact met binnenluchtstromen
Toestand van het materiaal	Licht beschadigd, licht verweerd. Intacte calciumsilicaatplaat of materiaal met categorie 3-gebondenheid

Beschrijving	leidingisolatie (=> gemene delen)
Omgeving	Binnen
Primaire drager	HVAC infrastructuur en uitrusting
Asbestmateriaal	In-situ afwerkingslagen - Thermische isolatie
Bindmiddel van asbestmateriaal	Gips - kalk
Gebondenheid op basis van bindmiddel	Niet-hechtgebonden
Hoeveelheid (lengte - omtrek - dikte - aantal)	<ul style="list-style-type: none">• 1,00 m - 50,00 cm - 3,00 cm - 1 stuk
Totaal volume	0,015 m ³
Eenvoudig bereikbaar	Ja
Bevestigingswijze	<ul style="list-style-type: none">• Verlijmd, ingegoten, versmeerd
Identificatiemethode	<p>De asbestdeskundige beoordeelt het materiaal als asbestverdacht en dus asbesthoudend, en dit zonder monsternamen.</p> <p>Motivatie: De materialen behoren niet toe aan de eigenaar voor wie de asbestdeskundige de asbestinventaris uitvoert.</p>
Destructieve handeling voor identificatie	Nee

- Zorg voor een veilig beheer. Vermijd het beschadigen van het asbestmateriaal. Controleer de toestand jaarlijks op wijzigingen.
- Verwijder dit asbestmateriaal zo snel mogelijk. Volg de toestand goed op.
- Voer bijkomende staalname(s) uit.

- Hermetische zone (erkend asbestverwijderaars) losgebonden asbest kan enkel verwijderd worden door een erkend asbestverwijderaars in hermetische zone.

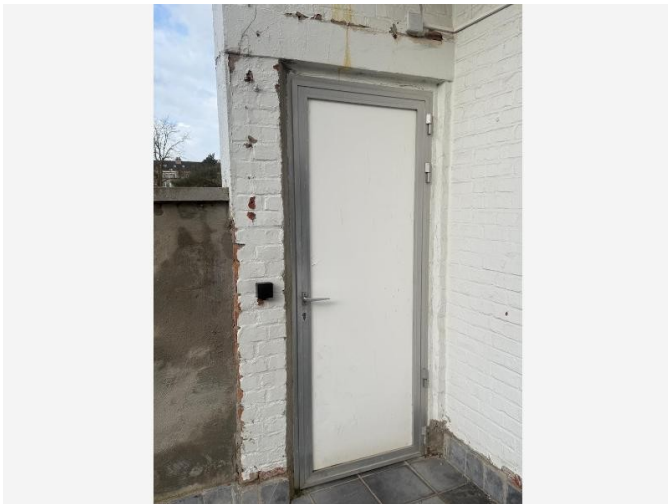
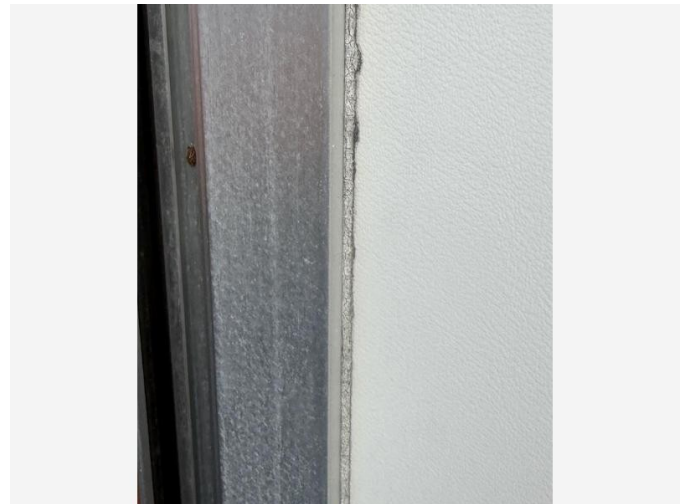
Het asbestmateriaal valt onder de mijlpaal van 2040.

Zorgvuldig beheren

Eindbeoordeling materiaalrisico	Laag materiaalrisico en/of verlaagde kans op vezelvrijgave
---------------------------------	--

Gebondenheid	Categorie 1: hechtgebonden in oorsprong
Asbestsoort (vezeltype)	Amfibool aanwezig, uitgezonderd crocidoliet
Asbestconcentratie	Laag (< 50%)
Afschermingsgraad van het gehele materiaal	Geheel of deels vrij aan de buitenlucht, maar geen contact met binnenlucht
Toestand van het materiaal	Licht beschadigd, licht verweerd. Intacte calciumsilicaatplaat of materiaal met categorie 3-gebondenheid

Beschrijving	mastiek in glasal deur
Omgeving	Buiten
Primaire drager	Wandopening verticaal (raam, deur, ...)
Asbestmateriaal	In-situ afwerkingslagen - Pasta, stopverf, voegsel, stopsel, vulsel, mastiek, katten, ...
Bindmiddel van asbestmateriaal	Kitten, mastiek, pasta
Gebondenheid op basis van bindmiddel	Hecht
Hoeveelheid (lengte - aantal)	<ul style="list-style-type: none">• 6,00 m - 1 stuk
Totale lengte	6,00 m
Eenvoudig bereikbaar	Ja
Bevestigingswijze	<ul style="list-style-type: none">• Verlijmd, ingegoten, versmeerd
Identificatiemethode	<p>De asbestdeskundige beoordeelt het materiaal als asbestverdacht en dus asbesthoudend, en dit zonder monstername.</p> <p>Motivatie: De monstername brengt andere schade aan dan schade die inherent is aan de monstername.</p>
Destructieve handeling voor identificatie	Nee

- Zorg voor een veilig beheer. Vermijd het beschadigen van het asbestmateriaal. Controleer de toestand jaarlijks op wijzigingen.
- Voer bijkomende staalname(s) uit.

- Eenvoudige handelingen: mag via doe-het-zelf of door werknemer(s) met opleidingsattest eenvoudige handelingen
De saneerder motiveert de verwijderingsmethode in het werkplan. Verwijdering met puntafzuiging dmv een stofzuiger met absoluut filter of methode inslijpen baksteen . Oud raamwerk word gerecycleerd , er mogen geen restanten aan het raamwerk achter blijven.
Zie ook link Zie <https://ovam.vlaanderen.be/wie-mag-wat-verwijderen>
<https://ovam.vlaanderen.be/voorzorgsmaatregelen-bij-asbestverwijdering>

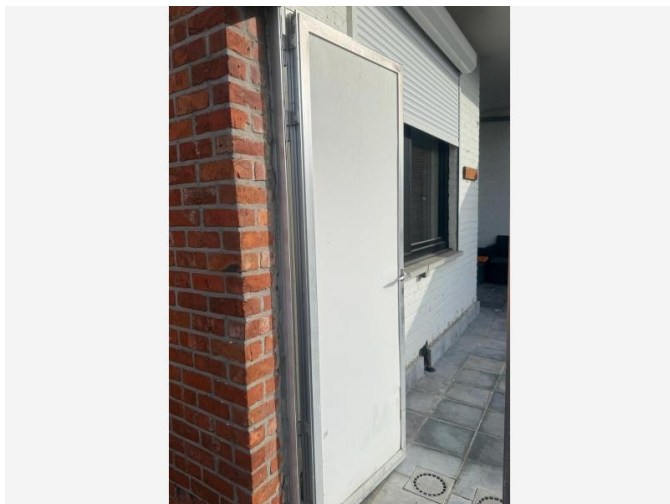
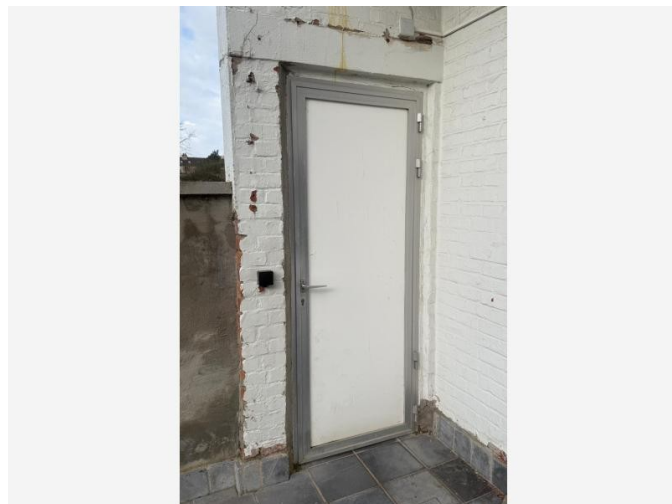
Het asbestmateriaal valt onder de mijlpaal van 2040.

Zorgvuldig beheren

Eindbeoordeling materiaalrisico	Laag materiaalrisico en/of verlaagde kans op vezelvrijgave
---------------------------------	--

Gebondenheid	Categorie 1: hechtgebonden in oorsprong
Asbestsoort (vezeltype)	Crocidoliet aanwezig
Asbestconcentratie	Laag (< 50%)
Afschermingsgraad van het gehele materiaal	Geheel of deels vrij aan de binnenlucht, maar geen contact met binnenluchtstromen
Toestand van het materiaal	Onbeschadigd, niet verweerd

Beschrijving	glasal deur
Omgeving	Buiten
Primaire drager	Wandopening verticaal (raam, deur, ...)
Asbestmateriaal	Plaat, paneel, tablet - Geëmailleerd, type Glasal
Bindmiddel van asbestmateriaal	Cement
Gebondenheid op basis van bindmiddel	Hecht
Hoeveelheid (oppervlakte - dikte - aantal)	• 2,00 m ² - 1,00 cm - 1 stuk
Totaal volume	0,02 m ³
Eenvoudig bereikbaar	Ja
Bevestigingswijze	• Geklemd
Identificatiemethode	De asbestdeskundige beoordeelt het materiaal als asbestverdacht en dus asbesthoudend, en dit zonder monstername. Motivatie: De monstername brengt andere schade aan dan schade die inherent is aan de monstername.
Destructieve handeling voor identificatie	Nee

- Zorg voor een veilig beheer. Vermijd het beschadigen van het asbestmateriaal. Controleer de toestand jaarlijks op wijzigingen.
- Voer bijkomende staalname(s) uit.

- Eenvoudige handelingen: mag via doe-het-zelf of door werknemer(s) met opleidingsattest eenvoudige handelingen
Deze toepassing kan door een aannemer die over een opleidingsattest eenvoudige handelingen beschikt of door een particulier (doe-het-zelf), verwijderd worden indien er geen verhoogd risico op vrijgave van asbestvezels (max. concentratie 0,01 vezels/cm³ - CODEX Art. VI.3-54) ontstaat en de toepassing voorafgaand en tijdens wordt gefixeerd/bevochtigd; de individuele elementen zonder machinale werktuigen en zonder breken of gooien een voor een losgemaakt worden; en ten slotte luchtdicht en dubbelverpakt (conform de richtlijnen van het recyclagepark) weggevoerd worden naar een erkend afvalpunt (recyclagepark).

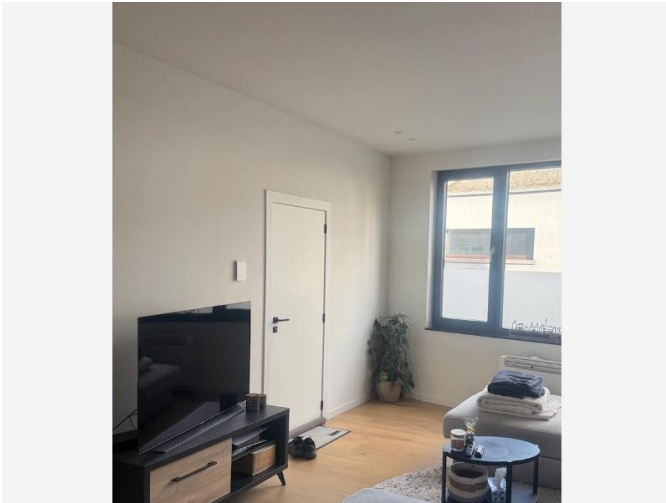
Situeringfoto

Achter de valse muren zouden mogelijks asbestverdachte toepassingen aanwezig kunnen zijn.

Basis voor advies	Beoordeling op basis van expertise, zonder een vaststelling door de asbestdeskundige.
Primaire drager	Binnenwand

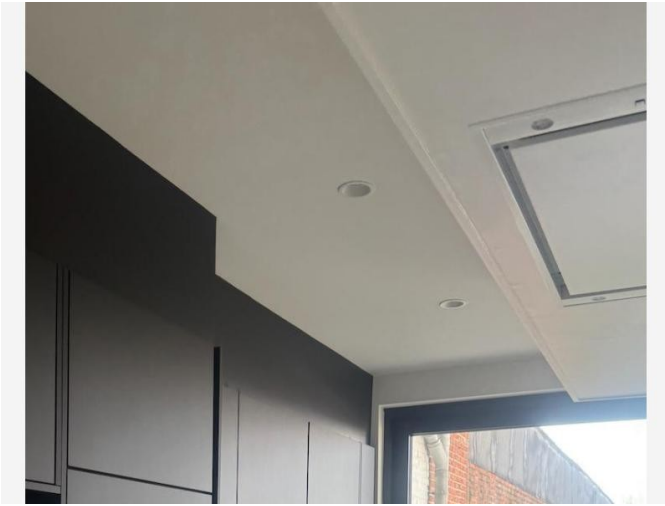
Situeringfoto

Achter het vals plafond zouden mogelijks asbestverdachte toepassingen aanwezig kunnen zijn.

Basis voor advies	Beoordeling op basis van expertise, zonder een vaststelling door de asbestdeskundige.
Primaire drager	Plafond

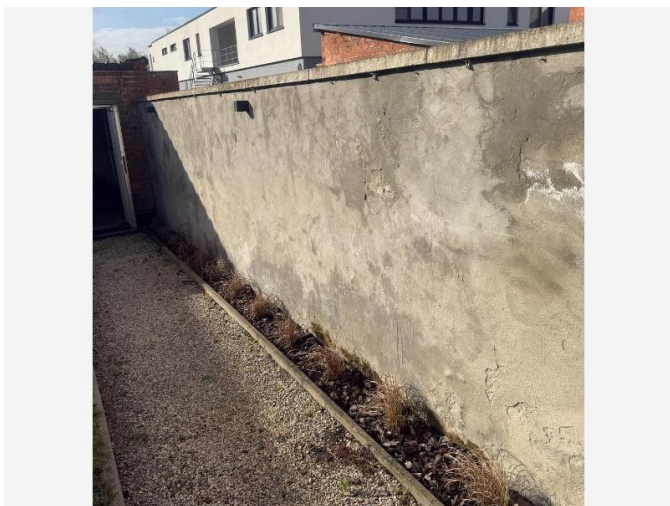
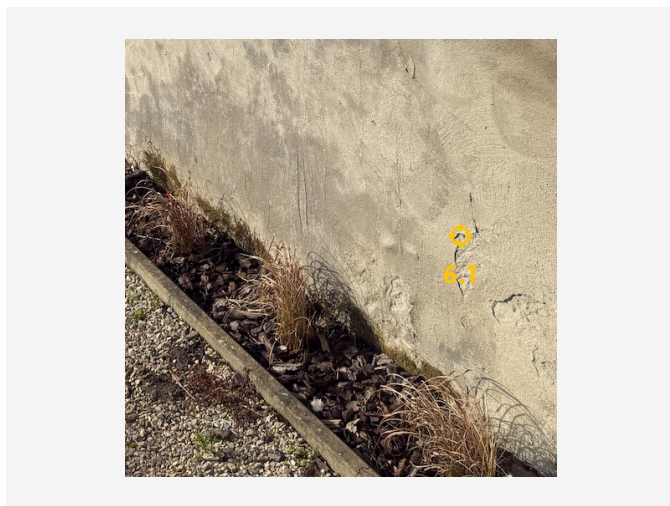
Fiche 6: Cement smeerlaag muur tuin

Geen asbest

#	Type	Referentie	Resultaat
6.1	Mengmonster	M01	Geen asbest

Beschrijving	Cement smeerlaag muur tuin
Omgeving	Buiten
Primaire drager	Binnenwand
Bindmiddel van materiaal	Cement
Gebondenheid op basis van bindmiddel	Hecht
Hoeveelheid (oppervlakte - dikte - aantal)	• 19,00 m ² - 3,00 cm - 2 stuks
Totaal volume	1,14 m ³
Identificatiemethode	Een monstername door de asbestdeskundige met laboanalyse door een asbestlabo.
Destructieve handeling voor identificatie	Nee

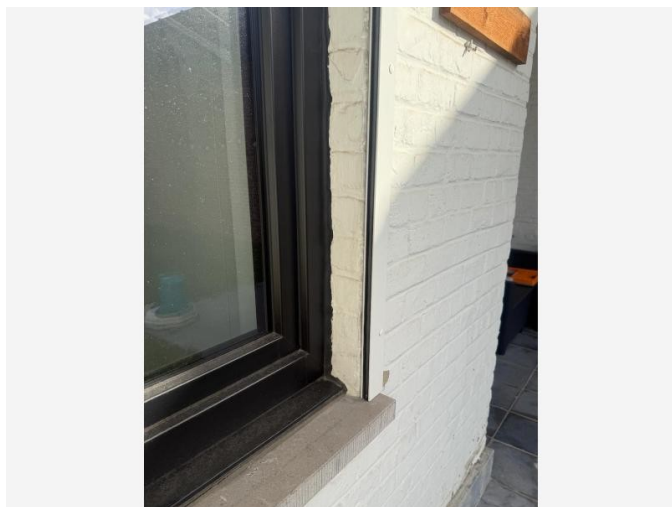
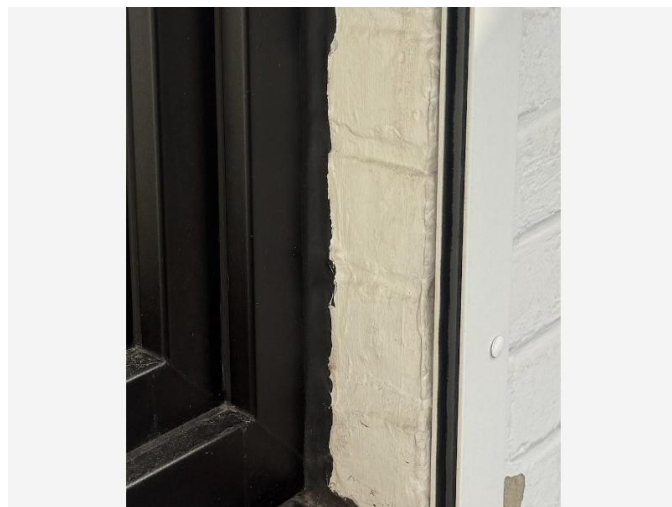
Beschrijving	Notitie	Terug te vinden op plannen
Fiche 7: mastiek	-	Plan 1.1: Appartement 0 (Gelijkvloers)
