Asbestinventarisatetest

12402C0291/00B002 - Lakenmakersstraat 62, 2800 Mechelen

Attestnummer : 20260411-000119.000

Asbestveilig (maar niet asbestvrij)

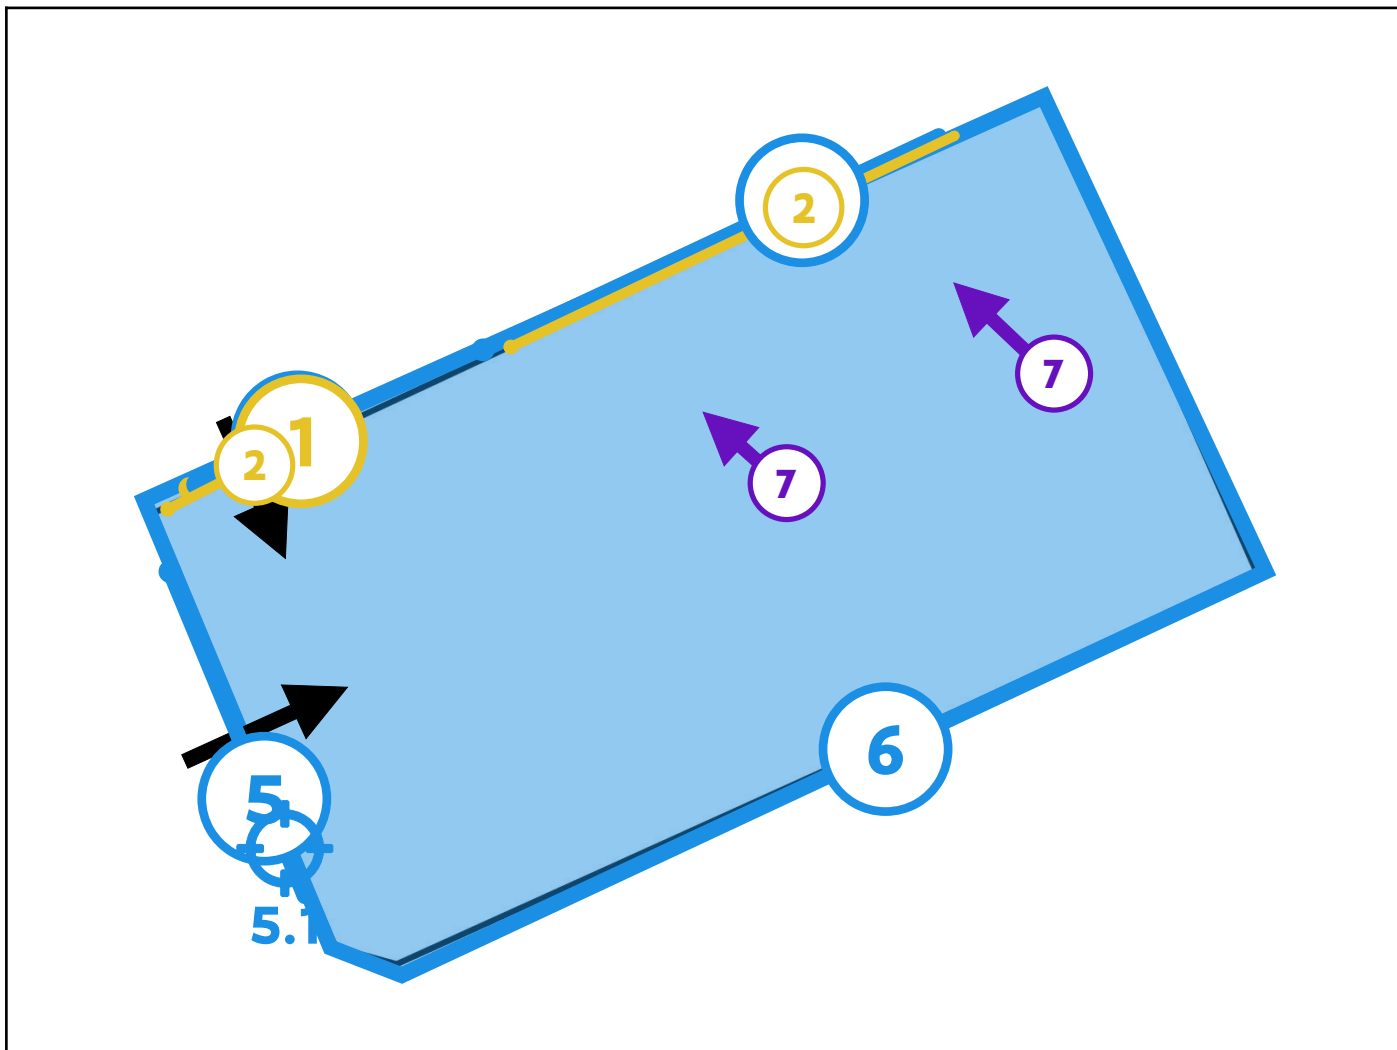
Plan 2.1: Garage links

Beschrijving	Type	Actie
1. Glasal deur	Asbestmateriaal	Zorgvuldig beheren
2. mastiek aan glasal deur en alu ramen	Asbestmateriaal	Zorgvuldig beheren
5. mastiek garage links	Geen asbest	-
5.1 Code: M02	Puntmonster	-
6. roofing berging voor	Geen asbest	-
7. rookgaskanaal	Overige ruimte of materiaal	-

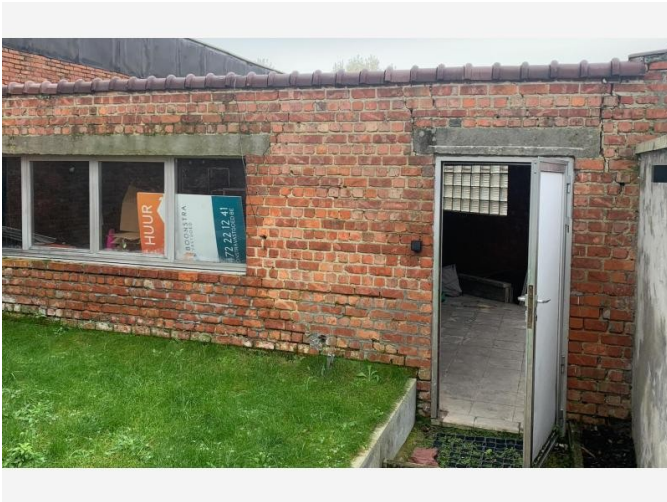
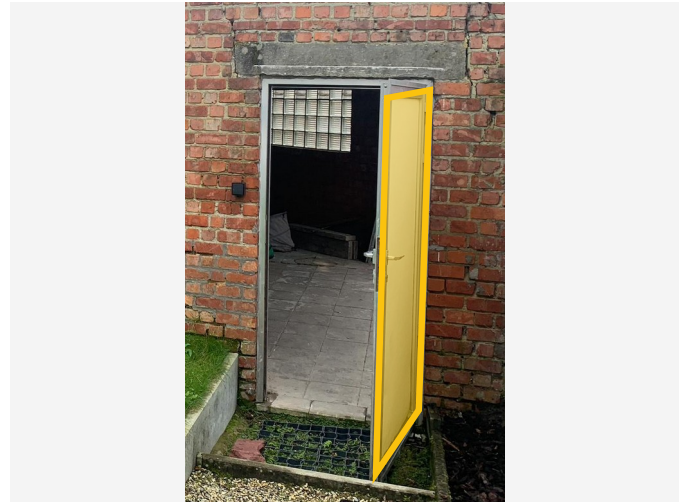
Het asbestmateriaal valt onder de mijlpaal van 2040.

Eindbeoordeling materiaalrisico	Laag materiaalrisico en/of verlaagde kans op vezelvrijgave
---------------------------------	--

Gebondenheid	Categorie 1: hechtgebonden in oorsprong
Asbestsoort (vezeltype)	Crocidoliet aanwezig
Asbestconcentratie	Laag (< 50%)
Afschermingsgraad van het gehele materiaal	Geheel of deels vrij aan de buitenlucht, maar geen contact met binnenlucht
Toestand van het materiaal	Onbeschadigd, niet verweerd

Beschrijving	Glasal deur
Omgeving	Grenst aan binnen- en buitenlucht
Primaire drager	Wandopening verticaal (raam, deur, ...)
Asbestmateriaal	Plaat, paneel, tablet - Geëmailleerd, type Glasal
Bindmiddel van asbestmateriaal	Cement
Gebondenheid op basis van bindmiddel	Hecht
Hoeveelheid (oppervlakte - dikte - aantal)	• 2,00 m ² - 1,00 cm - 1 stuk
Totaal volume	0,02 m ³
Eenvoudig bereikbaar	Ja
Bevestigingswijze	• Geklemd
Identificatiemethode	<p>De asbestdeskundige beoordeelt het materiaal als asbestverdacht en dus asbesthoudend, en dit zonder monstername.</p> <p>Motivatie: De monstername brengt andere schade aan dan schade die inherent is aan de monstername.</p>
Destructieve handeling voor identificatie	Nee

- Zorg voor een veilig beheer. Vermijd het beschadigen van het asbestmateriaal. Controleer de toestand jaarlijks op wijzigingen.
- Voer bijkomende staalname(s) uit.

- Eenvoudige handelingen: mag via doe-het-zelf of door werknemer(s) met opleidingsattest eenvoudige handelingen
Deze toepassing kan door een aannemer die over een opleidingsattest eenvoudige handelingen beschikt of door een particulier (doe-het-zelf), verwijderd worden indien er geen verhoogd risico op vrijgave van asbestvezels (max. concentratie 0,01 vezels/cm³ - CODEX Art. VI.3-54) ontstaat en de toepassing voorafgaand en tijdens wordt gefixeerd/bevochtigd; de individuele elementen zonder machinale werktuigen en zonder breken of gooien een voor een losgemaakt worden; en ten slotte luchtdicht en dubbelverpakt (conform de richtlijnen van het recyclagepark) weggevoerd worden naar een erkend afvalpunt (recyclagepark).

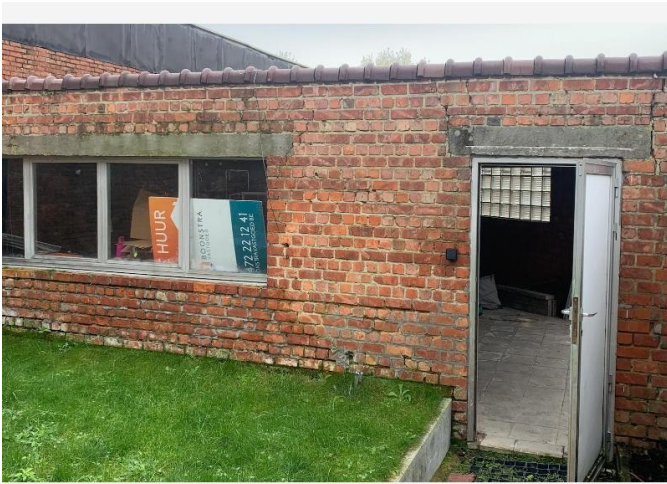
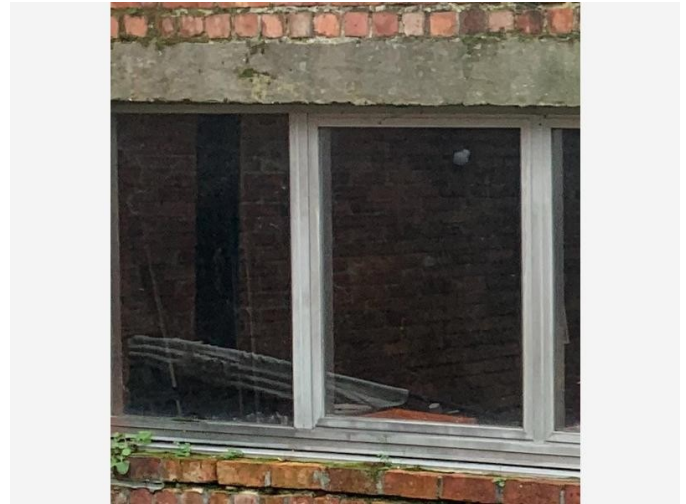
Het asbestmateriaal valt onder de mijlpaal van 2040.

Eindbeoordeling materiaalrisico	Laag materiaalrisico en/of verlaagde kans op vezelvrijgave
---------------------------------	--

Gebondenheid	Categorie 1: hechtgebonden in oorsprong
Asbestsoort (vezeltype)	Amfibool aanwezig, uitgezonderd crocidoliet
Asbestconcentratie	Laag (< 50%)
Afschermingsgraad van het gehele materiaal	Geheel of deels vrij aan de buitenlucht, maar geen contact met binnenlucht
Toestand van het materiaal	Licht beschadigd, licht verweerd. Intacte calciumsilicaatplaat of materiaal met categorie 3-gebondenheid

Beschrijving	mastiek aan glasal deur en alu ramen
Omgeving	Buiten
Primaire drager	Wandopening verticaal (raam, deur, ...)
Asbestmateriaal	In-situ afwerkingslagen - Pasta, stopverf, voegsel, stopsel, vulsel, mastiek, katten, ...
Bindmiddel van asbestmateriaal	Kitten, mastiek, pasta
Gebondenheid op basis van bindmiddel	Hecht
Hoeveelheid (gewicht - aantal)	<ul style="list-style-type: none">• 2,00 kg - 1 stuk
Totaal gewicht	2,00 kg
Eenvoudig bereikbaar	Ja
Bevestigingswijze	<ul style="list-style-type: none">• Verlijmd, ingegoten, versmeerd
Identificatiemethode	<p>De asbestdeskundige beoordeelt het materiaal als asbestverdacht en dus asbesthoudend, en dit zonder monstername.</p> <p>Motivatie: De monstername brengt andere schade aan dan schade die inherent is aan de monstername.</p>
Destructieve handeling voor identificatie	Nee

- Zorg voor een veilig beheer. Vermijd het beschadigen van het asbestmateriaal. Controleer de toestand jaarlijks op wijzigingen.
- Voer bijkomende staalname(s) uit.

- Eenvoudige handelingen: mag via doe-het-zelf of door werknemer(s) met opleidingsattest eenvoudige handelingen
De saneerder motiveert de verwijderingsmethode in het werkplan. Verwijdering met puntafzuiging dmv een stofzuiger met absoluut filter of methode inslijpen baksteen . Oud raamwerk word gerecycleerd , er mogen geen restanten aan het raamwerk achter blijven.
Zie ook link Zie <https://ovam.vlaanderen.be/wie-mag-wat-verwijderen>
<https://ovam.vlaanderen.be/voorzorgsmaatregelen-bij-asbestverwijdering>

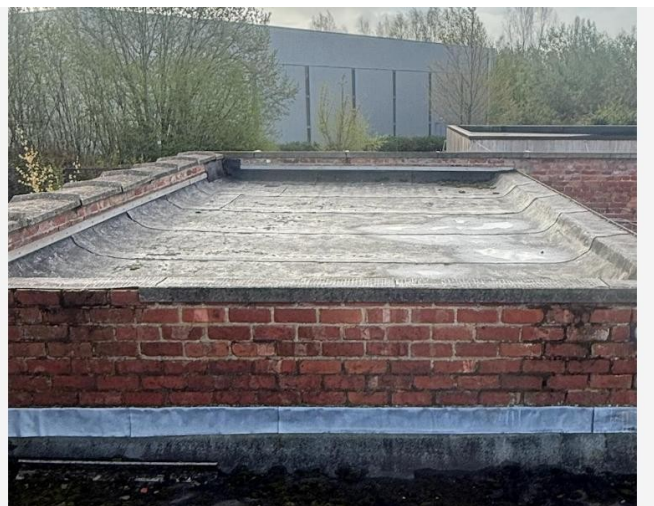
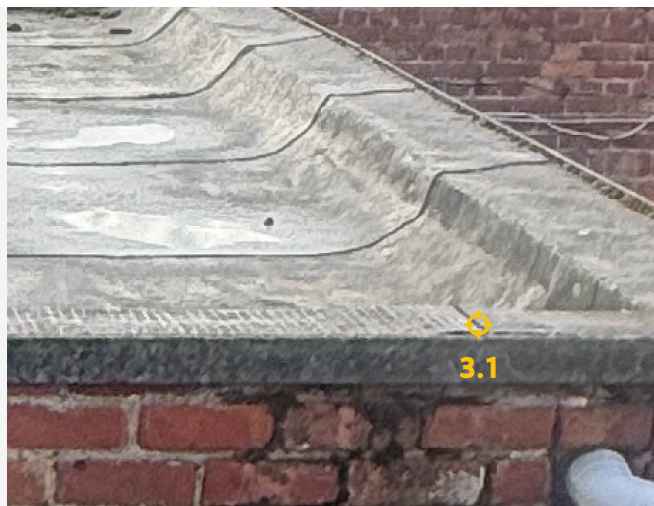
Fiche 3: Roofing berging achter

Geen asbest

#	Type	Referentie	Resultaat
3.1	Puntmonster	T02	Geen asbest

Beschrijving	Roofing berging achter
Omgeving	Buiten
Primaire drager	Plafond
Bindmiddel van materiaal	Bitumen (roofing, teer, asfalt)
Gebondenheid op basis van bindmiddel	Hecht
Hoeveelheid (oppervlakte - aantal)	• 21,00 m ² - 1 stuk
Totale oppervlakte	21,00 m ²
Identificatiemethode	Een monstername door de asbestdeskundige met laboanalyse door een asbestlabo.
Destructieve handeling voor identificatie	Nee

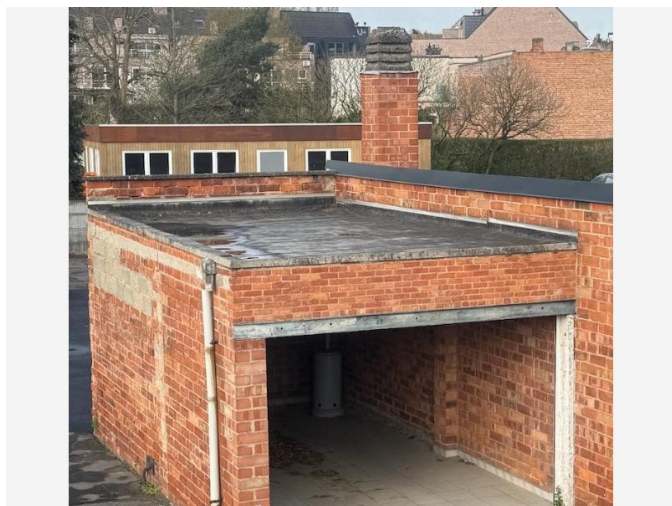
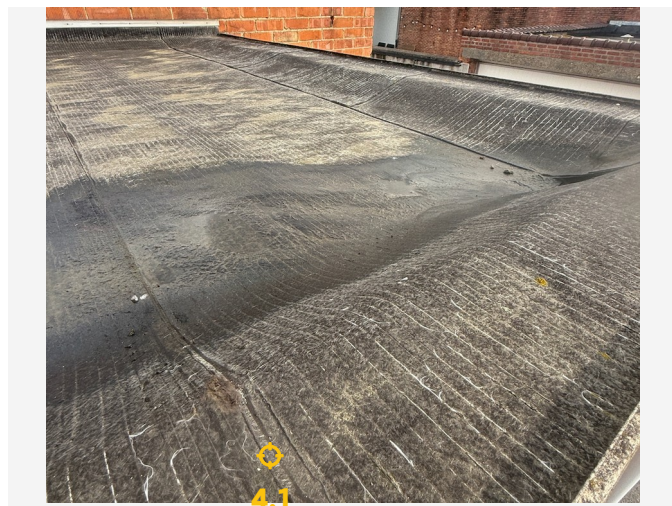
Fiche 4: Roofing garage rechts

Geen asbest

#	Type	Referentie	Resultaat
4.1	Puntmonster	T01	Geen asbest

Beschrijving	Roofing garage rechts
Omgeving	Buiten
Primaire drager	Plafond
Bindmiddel van materiaal	Bitumen (roofing, teer, asfalt)
Gebondenheid op basis van bindmiddel	Hecht
Hoeveelheid (oppervlakte - aantal)	• 19,00 m ² - 1 stuk
Totale oppervlakte	19,00 m ²
Identificatiemethode	Een monstername door de asbestdeskundige met laboanalyse door een asbestlabo.
Destructieve handeling voor identificatie	Nee

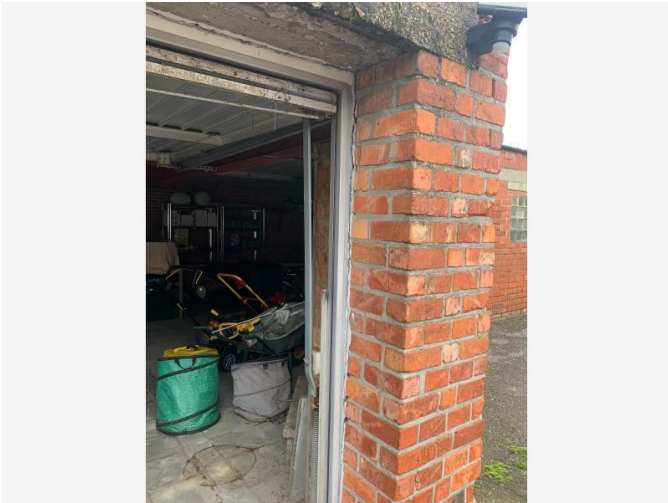
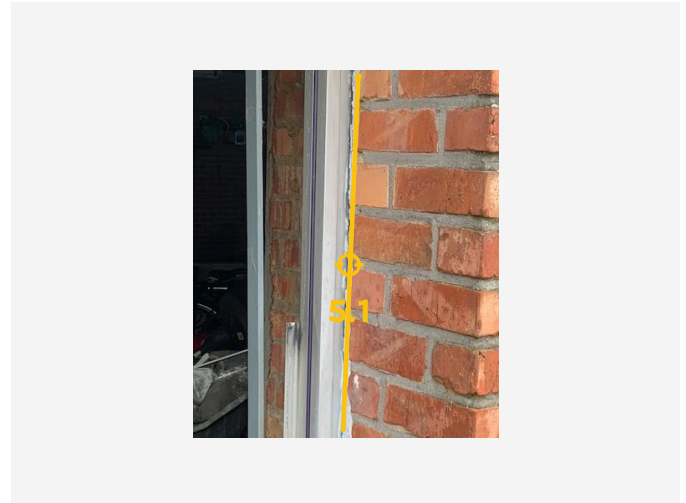
Fiche 5: mastiek garage links

Geen asbest

#	Type	Referentie	Resultaat
5.1	Puntmonster	M02	Geen asbest

Beschrijving	mastiek garage links
Omgeving	Buiten
Primaire drager	Wandopening verticaal (raam, deur, ...)
Bindmiddel van materiaal	Kitten, mastiek, pasta
Gebondenheid op basis van bindmiddel	Hecht
Hoeveelheid (gewicht - aantal)	• 1,00 kg - 1 stuk
Totaal gewicht	1,00 kg
Identificatiemethode	Een monstername door de asbestdeskundige met laboanalyse door een asbestlabo.
Destructieve handeling voor identificatie	Nee

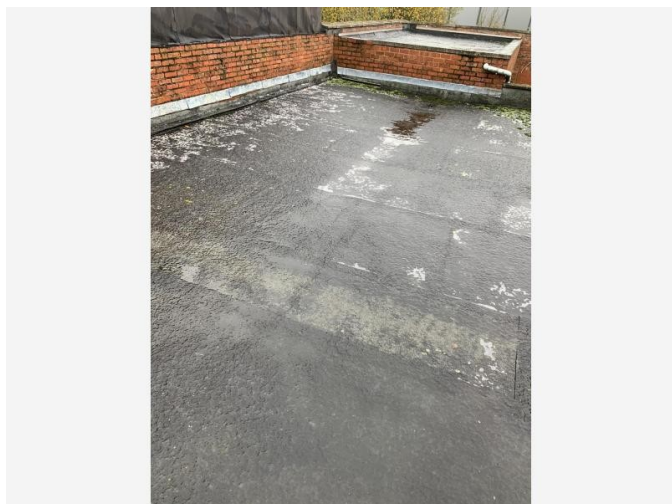
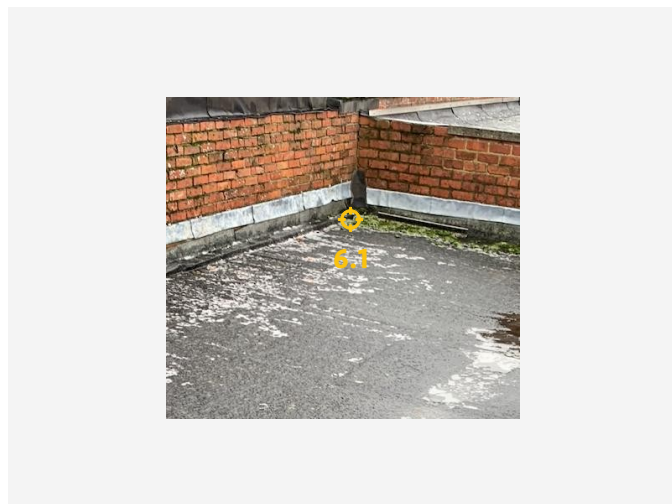
Fiche 6: roofing berging voor

Geen asbest

#	Type	Referentie	Resultaat
6.1	Puntmonster	M01	Geen asbest

Beschrijving	roofing berging voor
Omgeving	Binnen
Primaire drager	Plat dak
Bindmiddel van materiaal	Bitumen (roofing, teer, asfalt)
Gebondenheid op basis van bindmiddel	Hecht
Hoeveelheid (oppervlakte - aantal)	• 70,00 m ² - 1 stuk
Totale oppervlakte	70,00 m ²
Identificatiemethode	Een monstername door de asbestdeskundige met laboanalyse door een asbestlabo.
Destructieve handeling voor identificatie	Nee
