# Asbestinventarisatetest

Vijfstraten 2, 3140 Keerbergen

Attestnummer : 20260514-000147.000

Uitgegeven op : 14.05.2026

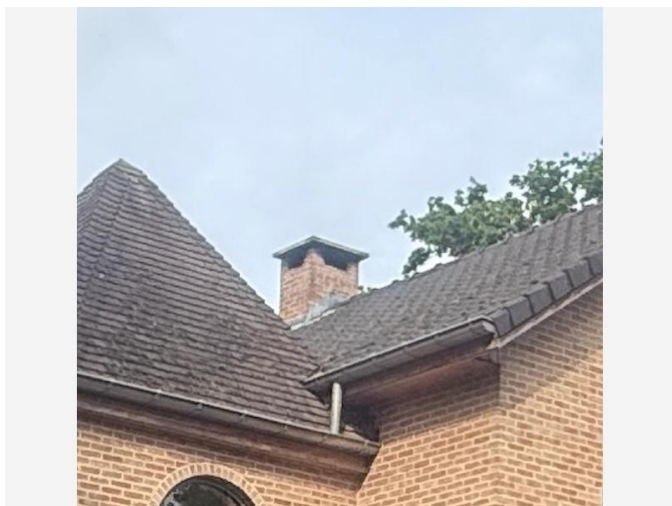
*Situeringfoto*

### Tijdelijke beperking

**Reden:** Het te onderzoeken materiaal situeert zich hoger dan 3,50 m te rekenen vanaf een veilige ondergrond

**Uitleg van de asbestdeskundige:** visueel niet-asbestverdacht.

mogelijks asbestverdachte toepassingen in de schoorsteen zelf.

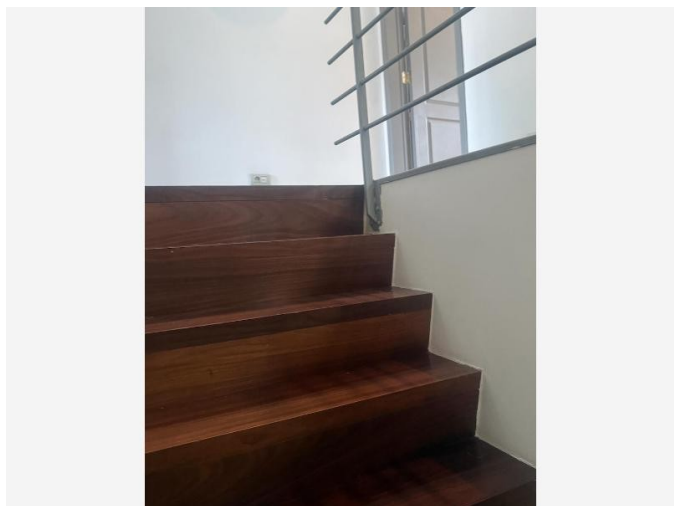
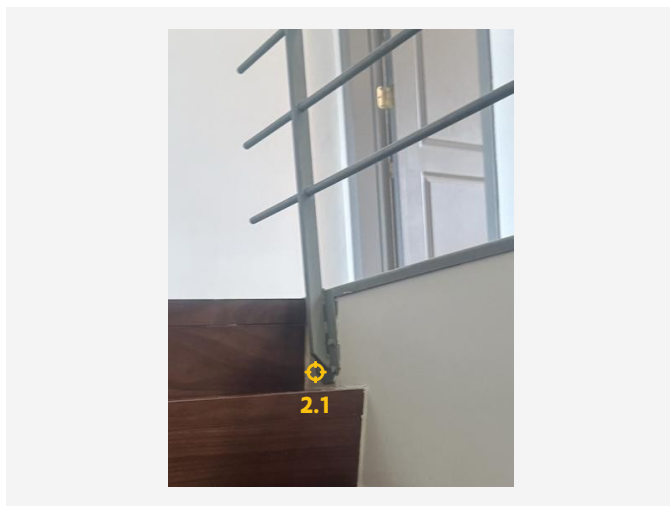
## Conclusie

Geen asbest

#	Type	Referentie	Resultaat
2.1	Mengmonster	M01	Geen asbest
