# Asbestinventarisatetest

Pater R. Van De Wouwerstraat 68, 3271 Scherpenheuvel-Zichem

Attestnummer : 20250801-000032.000

Uitgegeven op : 01.08.2025

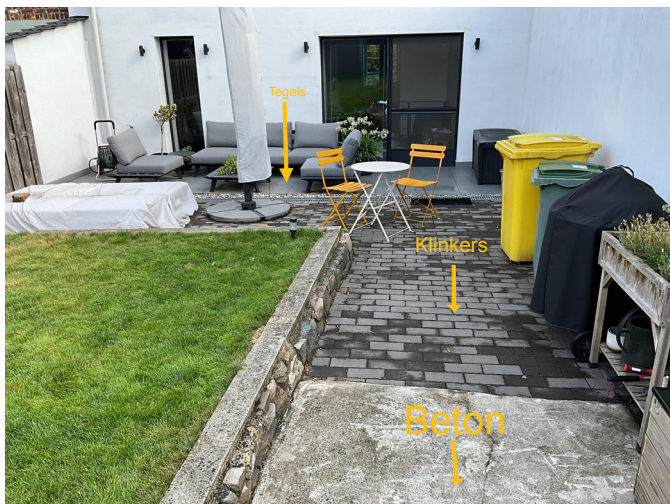
De verharding van het terras+wandelpad tuin bestond uit tegels-klinkers en beton, deze materialen zijn NIET asbestverdacht.

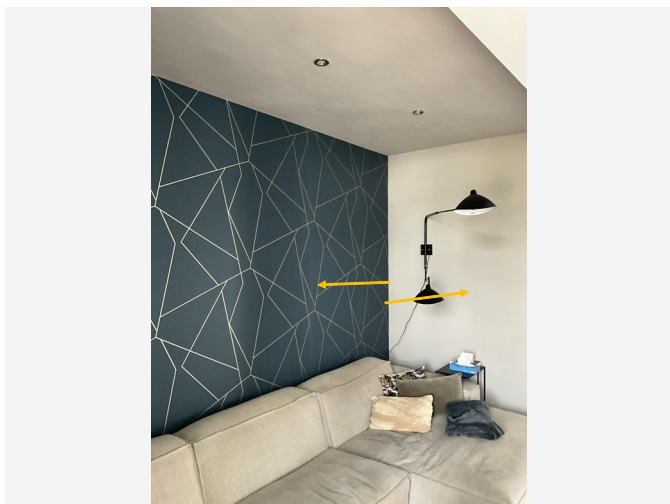
Alle muren waren met gyprocplaten afgewerkt, achter deze gyproc is er nog wel oude muurpleister aanwezig => zie bronfiche: Muurpleister

Gyproc = GEEN verdacht asbestmateriaal

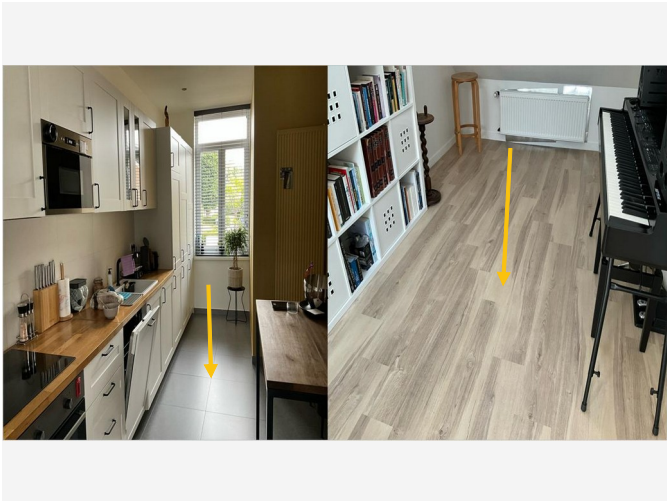
De vloeren van de woning waren afgewerkt met tegels (glv/+1) of laminaat (+1/+2)

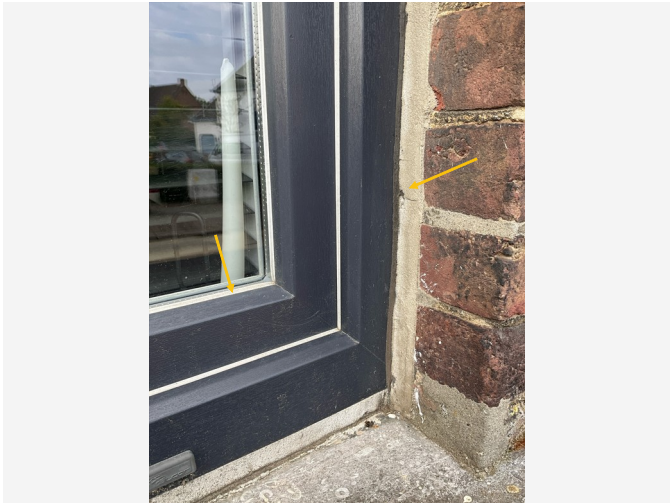
Nieuwe ramen en deuren => GEEN verdachte mastiek aanwezig

Dit geldt voor alle verdiepingen van zowel voor- als achtergevel.

Tss kader/steen = cement

Tss glas/kader = rubber-silicone

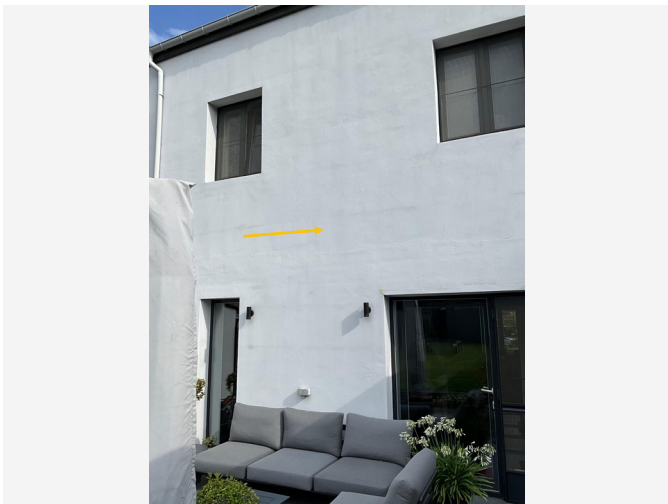
Crepi aangebracht bij de renovatie werken in 2020 => zie bewijsformulier

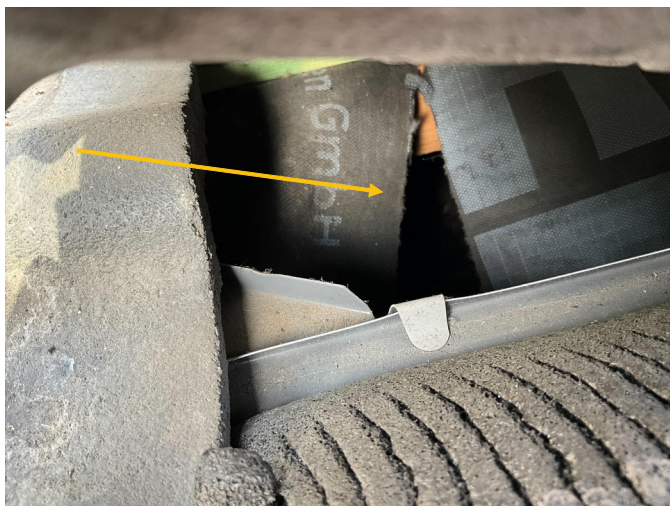
Er was GEEN onderdak aanwezig onder de dakpannen de woning.

Het dak is gerenoveerd in 2020 => zie bewijsdocumenten

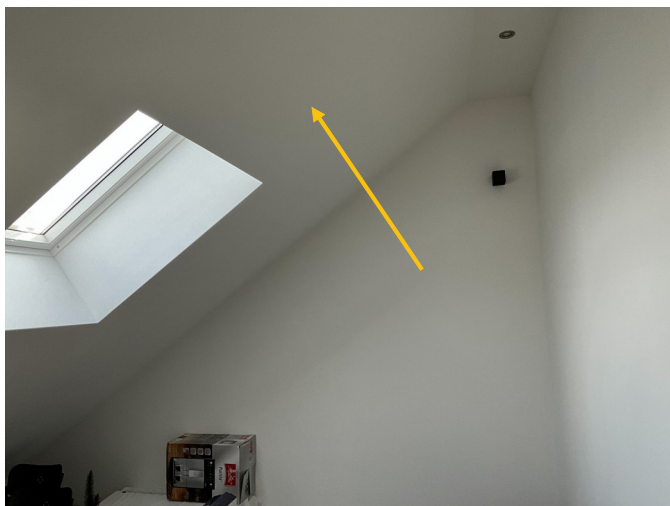
Alle plafonds waren met gyprocplaten afgewerkt, achter deze gyproc is de kans groot dat hier ook nog oude pleister aanwezig is.

Gyproc = GEEN verdacht asbestmateriaal

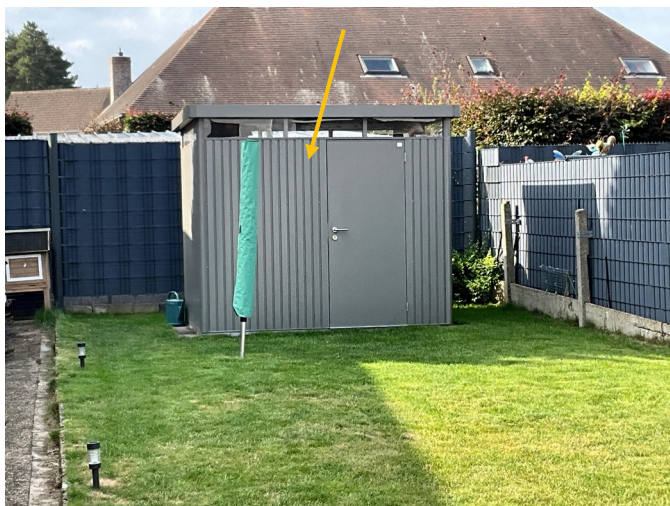
Geen verdachte materialen aanwezig aan het tuinhuis

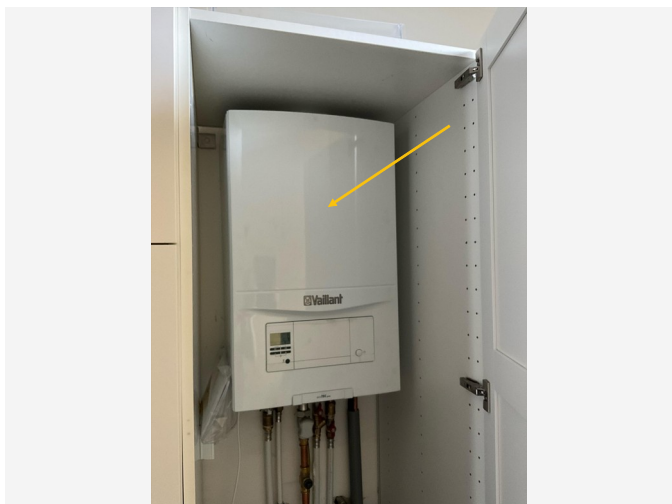
Geen verdachte asbestmaterialen aanwezig in deze recente ketel.

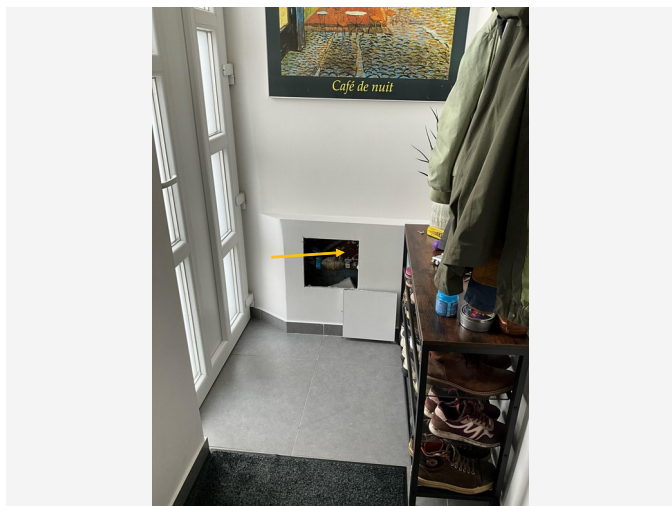
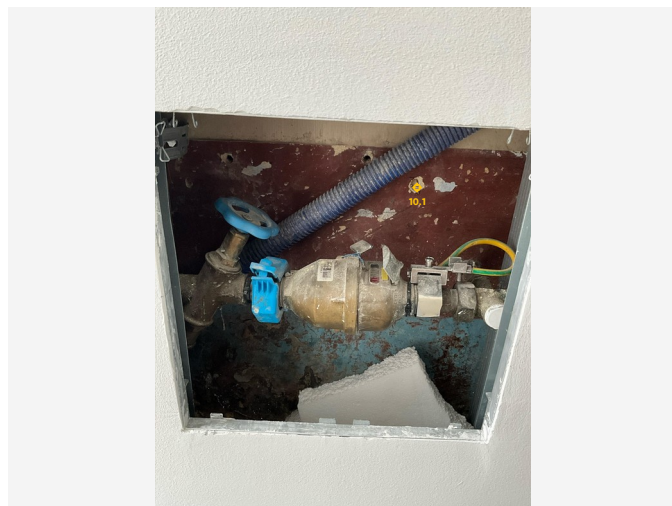
# Fiche 10: Muurpleister

Geen asbest

| Opmerking | <p>Enkel op deze plaats zichtbaar muurpleister tegen gekomen.</p> <p>Alle andere muren in de woning waren met gyproc afgewerkt =&gt; zie adviesfiche: Gyproc muren.</p> <p>Achter deze gyproc muren bevindt zich dus ook nog wel oude muurpleister.</p> |
