Asbestinventarisatetest

Paul Krugerstraat 91, 2500 Lier

Attestnummer : 20260603-000445.000

Uitgegeven op : 03.06.2026

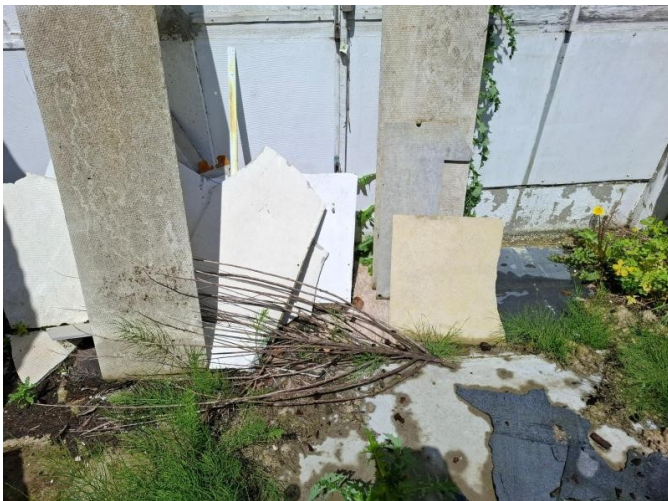
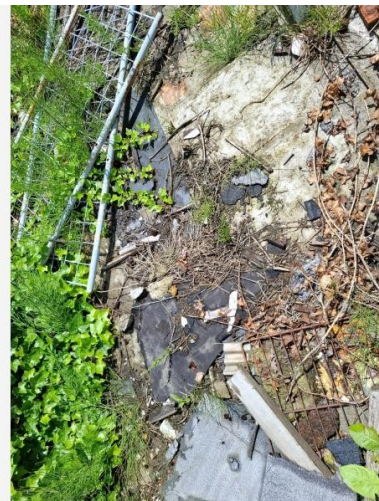
Het asbestmateriaal valt onder de mijlpaal van 2040.

Beschrijving	Brokstukken / Cementplaten / Golfplaten / Diverse platen / Leien
Type afvalstof	Betreft resten (contaminatie) van verwerking of beschadiging
Type resten (contaminatie)	<ul style="list-style-type: none"> • Stukken, fragmenten (los, opliggend)
Besmette materialen	<ul style="list-style-type: none"> • Bodem
Bron van de resten	Bron van de resten is niet meer aanwezig
Omgeving	Buiten
Primaire drager	Bodem
Gebondenheid resten	Hecht
Hoeveelheid (gewicht - aantal)	<ul style="list-style-type: none"> • 500,00 kg - 1 stuk
Totaal gewicht	500,00 kg
Eenvoudig bereikbaar	Ja
Identificatiemethode	De asbestdeskundige beoordeelt het materiaal als asbesthoudend, en dit zonder monsternamen.
Opmerking	<p>Betreft restanten en stock.</p> <p>Totale omvang / gewicht onbekend.</p> <p>In de grond en onder het grastapijt kan nog bijkomend asbest verborgen zitten.</p> <p>Op het dak liggen restanten van leien.</p> <p>In tuinhuis 2 staat een verloren bekisting.</p>

Dringend verwijderen

- Verwijder het asbestafval.
- Vermijd het bewerken of het intensief betreden (belopen, rijden, ...) van de verontreinigde zone. Is dit niet mogelijk vraag dan advies aan een erkend bodemsaneringsdeskundige voor verdere maatregelen.

- Eenvoudige handelingen: mag via doe-het-zelf of door werknemer(s) met opleidingsattest eenvoudige handelingen
Deze toepassing kan door een aannemer die over een opleidingsattest eenvoudige handelingen beschikt of door een particulier (doe-het-zelf), verwijderd worden indien er geen verhoogd risico op vrijgave van asbestvezels (max. concentratie 0,01 vezels/cm³ - CODEX Art. VI.3-54) ontstaat en de toepassing voorafgaand en tijdens wordt gefixeerd/bevochtigd; de individuele elementen zonder machinale werktuigen en zonder breken of gooien een voor een losgemaakt worden; en ten slotte luchtdicht en dubbelverpakt (conform de richtlijnen van het recyclagepark) weggevoerd worden naar een erkend afvalpunt (recyclagepark).

Wij adviseren om contact op te nemen met een gespecialiseerde firma voor verwijdering.

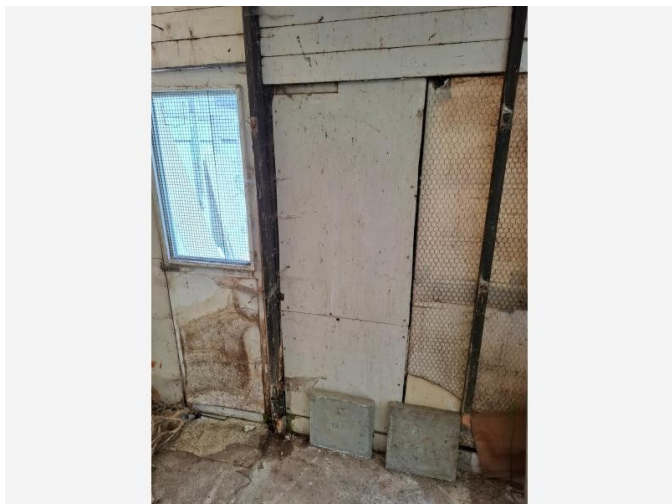
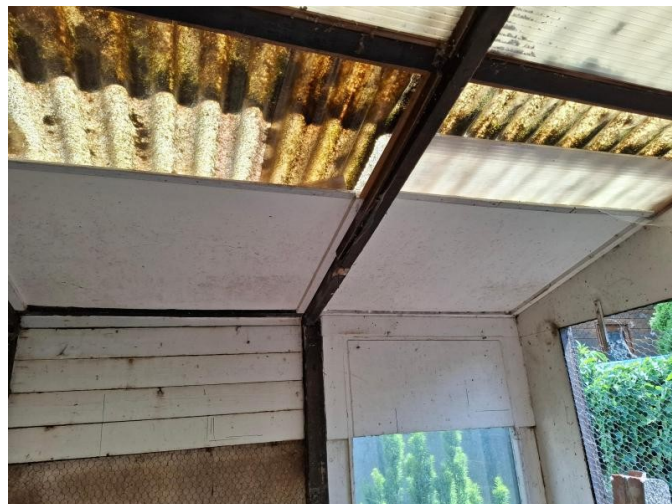
Eindbeoordeling materiaalrisico	Hoog materiaalrisico en/of hoge kans op vezelvrijgave
---------------------------------	---

Gebondenheid	Categorie 1: hechtgebonden in oorsprong
Asbestsoort (vezeltype)	Crocidoliet aanwezig
Asbestconcentratie	Laag (< 50%)
Afschermingsgraad van het gehele materiaal	Geheel of deels vrij aan de binnenlucht, maar geen contact met binnenluchtstromen
Toestand van het materiaal	Matig beschadigd, matig verweerd

Beschrijving	Diverse platen tuinhuis 1 en 2
Omgeving	Grenst aan binnen- en buitenlucht
Primaire drager	Binnenwand
Asbestmateriaal	Plaat, paneel, tablet - Generiek
Bindmiddel van asbestmateriaal	Cement
Gebondenheid op basis van bindmiddel	Hecht
Hoeveelheid (oppervlakte - dikte - aantal)	<ul style="list-style-type: none">• 10,00 m² - 1,00 cm - 1 stuk
Totaal volume	0,10 m ³
Eenvoudig bereikbaar	Ja
Bevestigingswijze	<ul style="list-style-type: none">• Geschroefd• Genageld, geniet
Identificatiemethode	De asbestdeskundige beoordeelt het materiaal als asbesthoudend, en dit zonder monsternamen.
Destructieve handeling voor identificatie	Nee
Opmerking	Wanden en plafond bevatten verschillende soorten platen die asbest bevatten, type menuiserite, asbestcementplaat.

Dringend verwijderen

- Zorg voor een veilig beheer. Vermijd het beschadigen van het asbestmateriaal. Controleer de toestand jaarlijks op wijzigingen.
- Verwijder dit asbestmateriaal zo snel mogelijk. Volg de toestand goed op.

- Eenvoudige handelingen: mag via doe-het-zelf of door werknemer(s) met opleidingsattest eenvoudige handelingen
Eenvoudige handelingen medthodiek verwijdering

Deze toepassing kan door een aannemer die over een opleidingsattest eenvoudige handelingen beschikt of door een particulier (doe-het-zelf), verwijderd worden indien er geen verhoogd risico op vrijgave van asbestvezels (max. concentratie 0,01 vezels/cm³ - CODEX Art. VI.3-54) ontstaat en de toepassing voorafgaand en tijdens wordt gefixeerd/bevochtigd; de individuele elementen zonder machinale werktuigen en zonder breken of gooien een voor een losgemaakt worden; en ten slotte luchtdicht en dubbelverpakt (conform de richtlijnen van het recyclagepark) weggevoerd worden naar een erkend afvalpunt (recyclagepark).

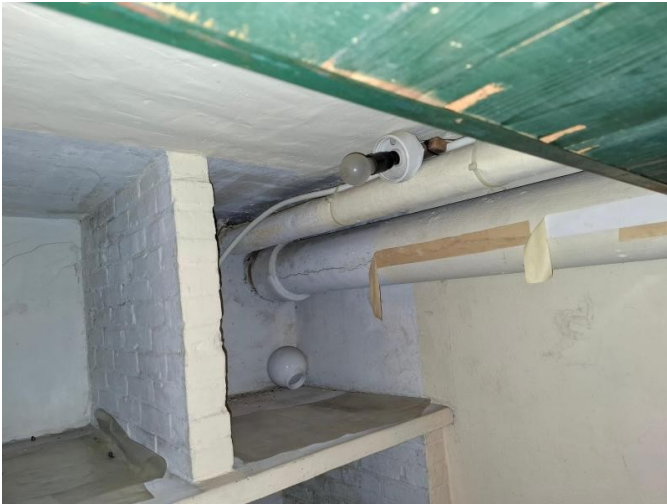
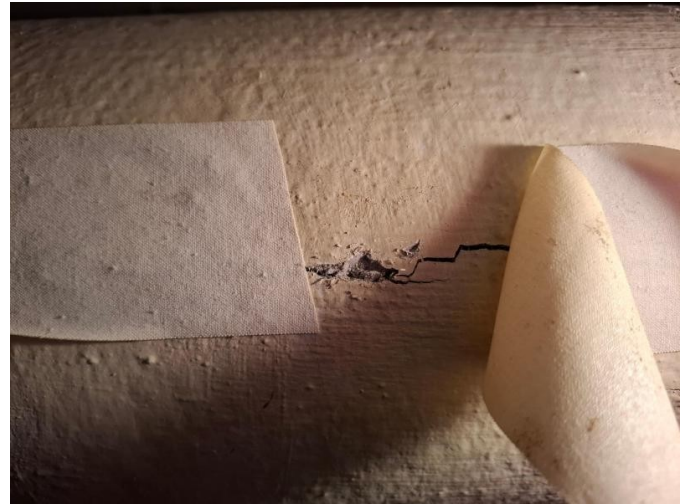
Eindbeoordeling materiaalrisico	Hoog materiaalrisico en/of hoge kans op vezelvrijgave
---------------------------------	---

Gebondenheid	Categorie 1: hechtgebonden in oorsprong
Asbestsoort (vezeltype)	Crocidoliet aanwezig
Asbestconcentratie	Laag (< 50%)
Afschermingsgraad van het gehele materiaal	Geheel of deels vrij aan de binnenlucht, maar geen contact met binnenluchtstromen
Toestand van het materiaal	Matig beschadigd, matig verweerd

Beschrijving	Cementbuis kelder
Omgeving	Binnen
Primaire drager	Sanitaire infrastructuur en uitrusting (toe- en afvoer)
Asbestmateriaal	Buis, koker, leiding, pijp, doorvoer
Bindmiddel van asbestmateriaal	Cement
Gebondenheid op basis van bindmiddel	Hecht
Hoeveelheid (lengte - omtrek - dikte - aantal)	<ul style="list-style-type: none">• 5,50 m - 60,00 cm - 3,00 cm - 1 stuk
Totaal volume	0,099 m ³
Eenvoudig bereikbaar	Ja
Bevestigingswijze	<ul style="list-style-type: none">• Geklemd
Identificatiemethode	De asbestdeskundige beoordeelt het materiaal als asbesthoudend, en dit zonder monsternamen.
Destructieve handeling voor identificatie	Nee

Dringend verwijderen

- Zorg voor een veilig beheer. Vermijd het beschadigen van het asbestmateriaal. Controleer de toestand jaarlijks op wijzigingen.
- Verwijder dit asbestmateriaal zo snel mogelijk. Volg de toestand goed op.

- Eenvoudige handelingen: mag via doe-het-zelf of door werknemer(s) met opleidingsattest eenvoudige handelingen
Deze toepassing kan door een aannemer die over een opleidingsattest eenvoudige handelingen beschikt, verwijderd worden indien er geen verhoogd risico op vrijgave van asbestvezels (max. concentratie 0,01 vezels/cm³ - CODEX Art. VI.3-54) ontstaat en de toepassing voorafgaand en tijdens wordt gefixeerd/bevochtigd; de individuele elementen zonder machinale werktuigen en zonder breken of gooien een voor een losgemaakt worden; en ten slotte luchtdicht en dubbelverpakt (conform de richtlijnen van het recyclagepark) weggevoerd worden naar een erkend afvalpunt (recyclagepark).

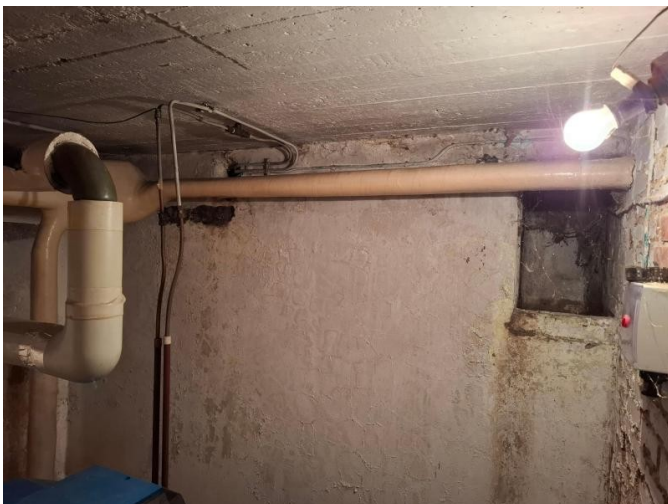
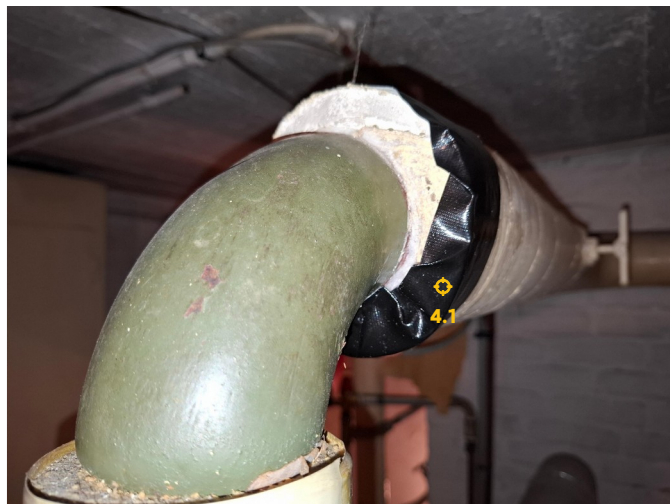
Eindbeoordeling materiaalrisico	Hoog materiaalrisico en/of hoge kans op vezelvrijgave
---------------------------------	---

Gebondenheid	Categorie 2: niet-hechtgebonden met matrix
Asbestsoort (vezeltype)	Amfibool aanwezig, uitgezonderd crocidoliet
Asbestconcentratie	Hoog ($\geq 50\%$)
Afschermingsgraad van het gehele materiaal	Geheel of deels vrij aan de binnenlucht, maar geen contact met binnenluchtstromen
Toestand van het materiaal	Matig beschadigd, matig verweerd

#	Type	Referentie	Resultaat
4.1	Puntmonster	M11	Amosiet, Chrysotiel

Beschrijving	Leidingisolatie recht
Omgeving	Binnen
Primaire drager	HVAC infrastructuur en uitrusting
Asbestmateriaal	In-situ afwerkingslagen - Thermische isolatie
Bindmiddel van asbestmateriaal	Gips - kalk
Gebondenheid op basis van bindmiddel	Niet-hechtgebonden
Hoeveelheid (lengte - omtrek - dikte - aantal)	<ul style="list-style-type: none">• 17,00 m - 50,00 cm - 3,00 cm - 1 stuk
Totaal volume	0,255 m ³
Eenvoudig bereikbaar	Ja
Bevestigingswijze	<ul style="list-style-type: none">• Verlijmd, ingegoten, versmeerd
Identificatiemethode	Een monstername door de asbestdeskundige met laboanalyse door een asbestlabo.
Destructieve handeling voor identificatie	Nee

Dringend verwijderen

- Zorg voor een veilig beheer. Vermijd het beschadigen van het asbestmateriaal. Controleer de toestand jaarlijks op wijzigingen.
- Verwijder dit asbestmateriaal zo snel mogelijk. Volg de toestand goed op.

- Hermetische zone (erkend asbestverwijderaar)
Losgebonden asbest kan enkel in hermetische zone verwijderd worden.
Neem hiervoor contact op met een erkend asbestverwijderaar.

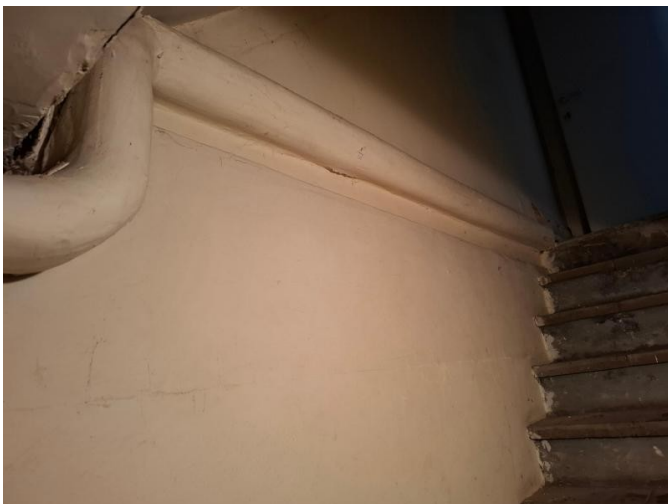
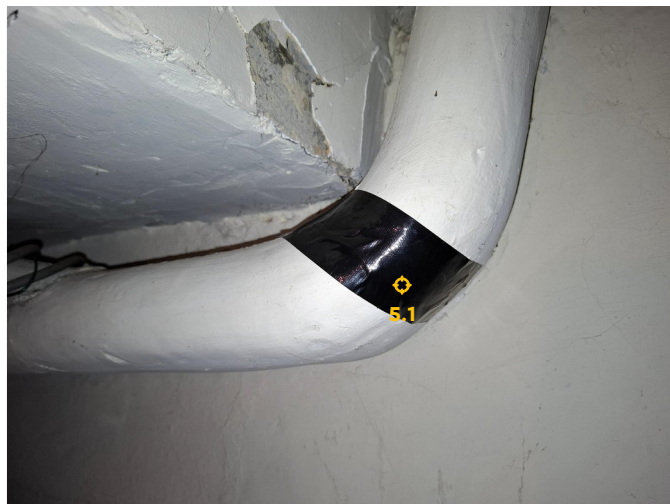
Beschrijving	Leidingisolatie bocht
Omgeving	Binnen
Primaire drager	HVAC infrastructuur en uitrusting
Asbestmateriaal	In-situ afwerkingslagen - Thermische isolatie
Bindmiddel van asbestmateriaal	Gips - kalk
Gebondenheid op basis van bindmiddel	Niet-hechtgebonden
Hoeveelheid (lengte - omtrek - dikte - aantal)	<ul style="list-style-type: none">• 4,00 m - 50,00 cm - 3,00 cm - 1 stuk
Totaal volume	0,06 m ³
Eenvoudig bereikbaar	Ja
Bevestigingswijze	<ul style="list-style-type: none">• Verlijmd, ingegoten, versmeerd
Identificatiemethode	Een monstername door de asbestdeskundige met laboanalyse door een asbestlabo.
Destructieve handeling voor identificatie	Nee

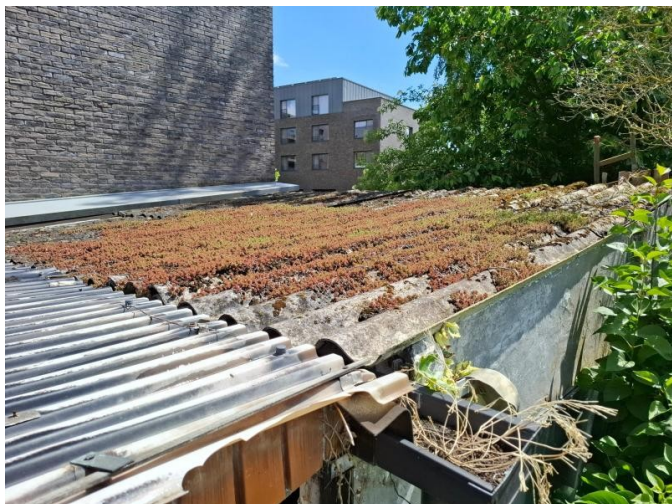
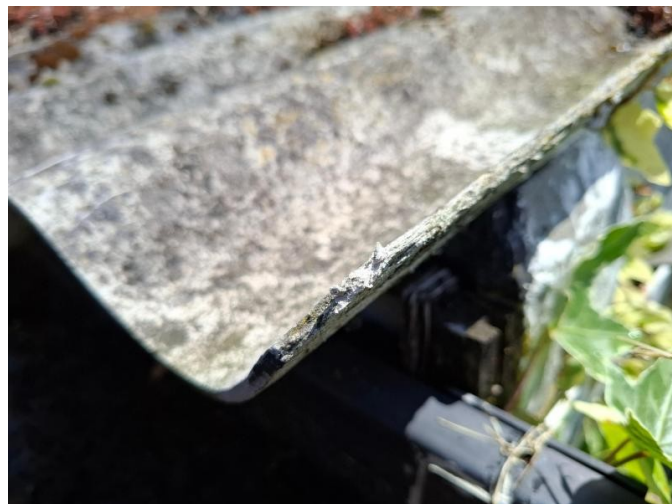
Beschrijving	Golfplaten tuinhuis 2
Omgeving	Grenst aan binnen- en buitenlucht
Primaire drager	Schuin dak
Asbestmateriaal	Dak- en gevelbekleding - Golfplaat
Bindmiddel van asbestmateriaal	Cement
Gebondenheid op basis van bindmiddel	Hecht
Hoeveelheid (oppervlakte - aantal)	<ul style="list-style-type: none">• 20,00 m² - 1 stuk
Totale oppervlakte	20,00 m ²
Eenvoudig bereikbaar	Ja
Bevestigingswijze	<ul style="list-style-type: none">• Geschroefd
Identificatiemethode	De asbestdeskundige beoordeelt het materiaal als asbesthoudend, en dit zonder monsternamen.
Destructieve handeling voor identificatie	Nee

- Eenvoudige handelingen: mag via doe-het-zelf of door werknemer(s) met opleidingsattest eenvoudige handelingen
Deze toepassing kan door een aannemer die over een opleidingsattest eenvoudige handelingen beschikt of door een particulier (doe-het-zelf), verwijderd worden indien er geen verhoogd risico op vrijgave van asbestvezels (max. concentratie 0,01 vezels/cm³ - CODEX Art. VI.3-54) ontstaat en de toepassing voorafgaand en tijdens wordt gefixeerd/bevochtigd; de individuele elementen zonder machinale werktuigen en zonder breken of gooien een voor een losgemaakt worden; en ten slotte luchtdicht en dubbelverpakt (conform de richtlijnen van het recyclagepark) weggevoerd worden naar een erkend afvalpunt (recyclagepark).

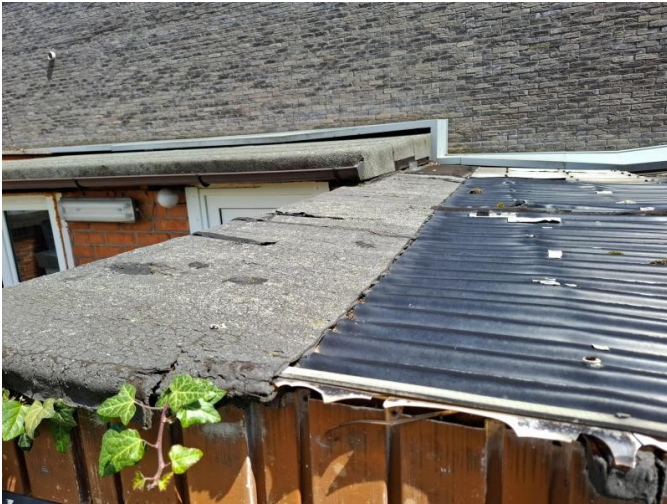
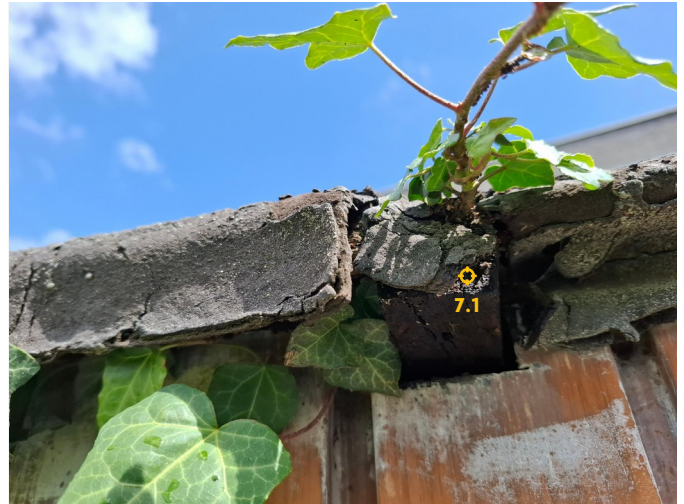
Beschrijving	Roofing tuinhuis 2
Omgeving	Buiten
Primaire drager	Plat dak
Asbestmateriaal	Dak- en gevelbekleding - Roofing
Bindmiddel van asbestmateriaal	Bitumen (roofing, teer, asfalt)
Gebondenheid op basis van bindmiddel	Hecht
Hoeveelheid (oppervlakte - aantal)	<ul style="list-style-type: none">• 6,00 m² - 1 stuk
Totale oppervlakte	6,00 m ²
Eenvoudig bereikbaar	Ja
Bevestigingswijze	<ul style="list-style-type: none">• Verlijmd, ingegoten, versmeerd
Identificatiemethode	Een monstername door de asbestdeskundige met laboanalyse door een asbestlabo.
Destructieve handeling voor identificatie	Nee

- Eenvoudige handelingen: mag via doe-het-zelf of door werknemer(s) met opleidingsattest eenvoudige handelingen
Deze toepassing kan door een aannemer die over een opleidingsattest eenvoudige handelingen beschikt, verwijderd worden indien er geen verhoogd risico op vrijgave van
asbestvezels (max. concentratie 0,01 vezels/cm³ - CODEX Art. VI.3-54) ontstaat en de toepassing voorafgaand en tijdens wordt gefixeerd/bevochtigd; de individuele elementen zonder machinale werktuigen en zonder breken of gooien een voor een losgemaakt worden; en ten slotte luchtdicht en dubbelverpakt (conform de richtlijnen van het recyclagepark) weggevoerd worden naar een erkend afvalpunt (recyclagepark).
In de zone mogen geen derden en/of minderjarigen aanwezig zijn en moet elke betrokken persoon steeds gepaste persoonlijke beschermingsmiddelen (FFP3 wegwerpmasker of halfgelaadsmasker met P3 filter +

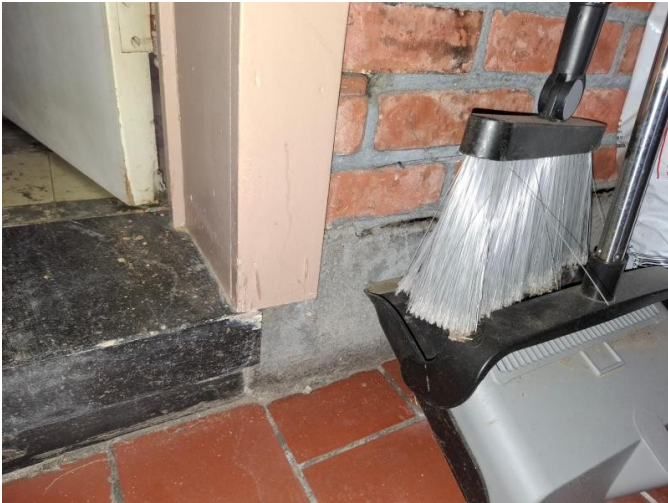
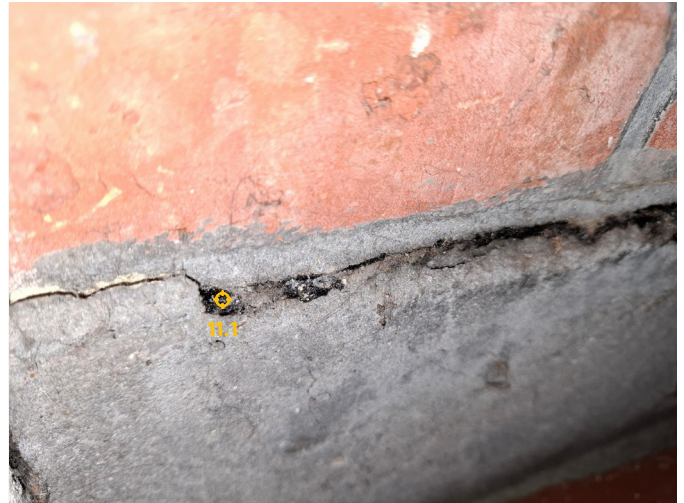
Fiche 11: Cementering met roofing garage

Geen asbest

Beschrijving	Cementering met roofing garage
Omgeving	Binnen
Primaire drager	Binnenwand
Bindmiddel van materiaal	Cement
Gebondenheid op basis van bindmiddel	Hecht
Hoeveelheid (gewicht - aantal)	<ul style="list-style-type: none">• 120,00 kg - 1 stuk
Totaal gewicht	120,00 kg
Identificatiemethode	Een monstername door de asbestdeskundige met laboanalyse door een asbestlabo.
Destructieve handeling voor identificatie	Nee

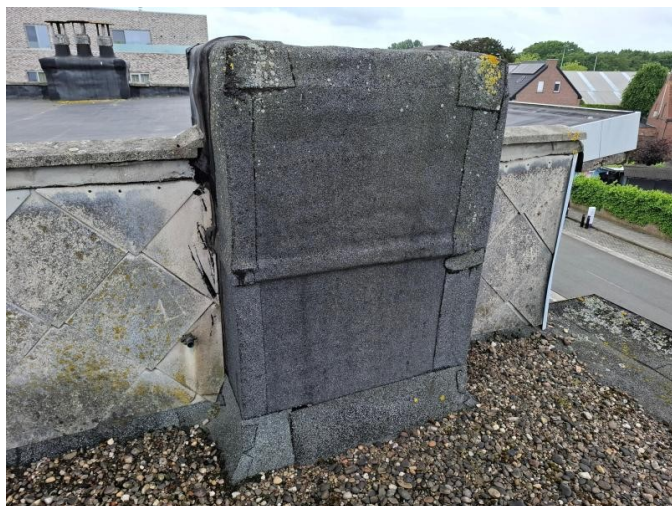
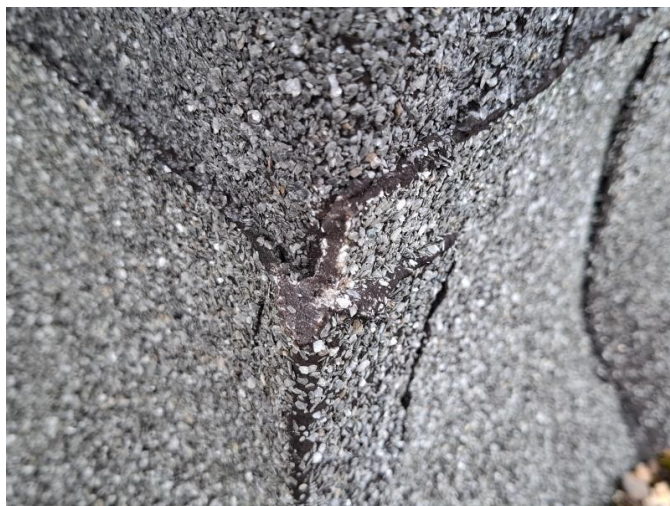
Fiche 13: Roofing woning

Geen asbest

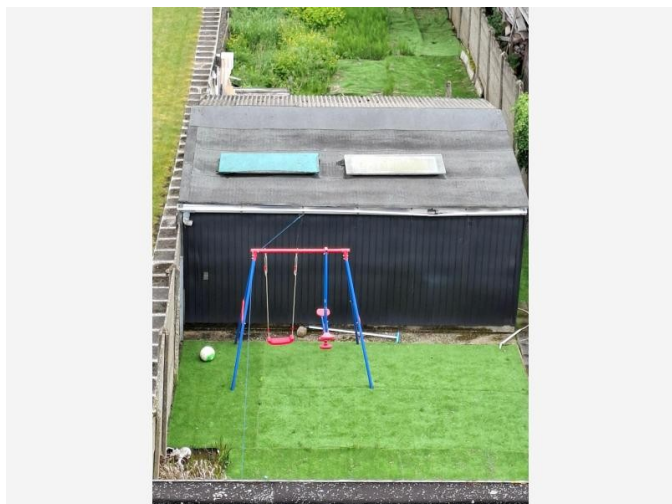
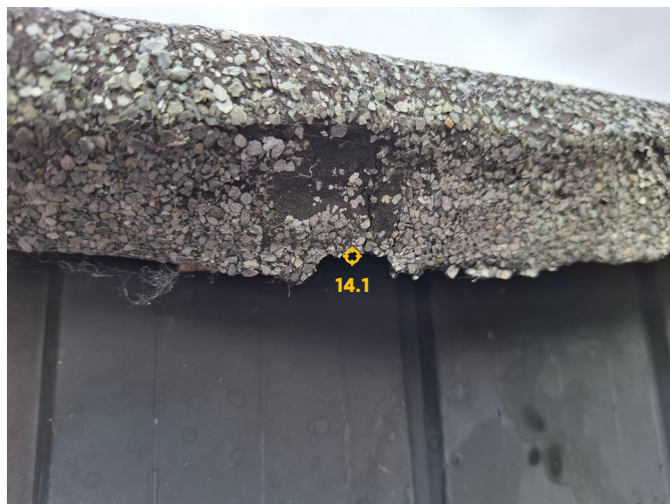
Fiche 14: Roofing tuinhuis 1

Geen asbest

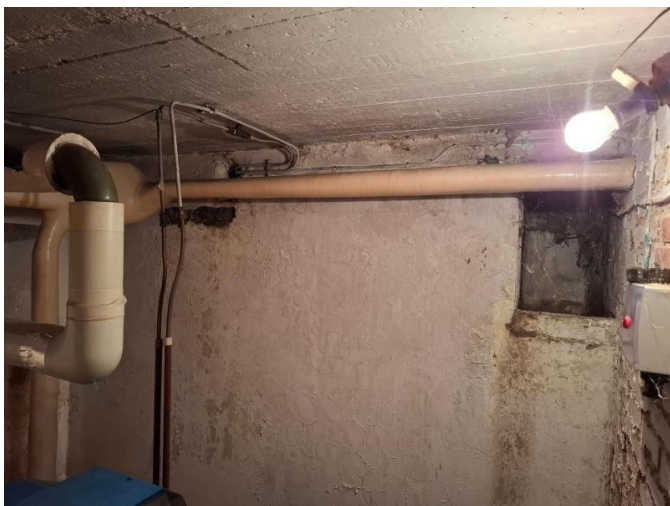
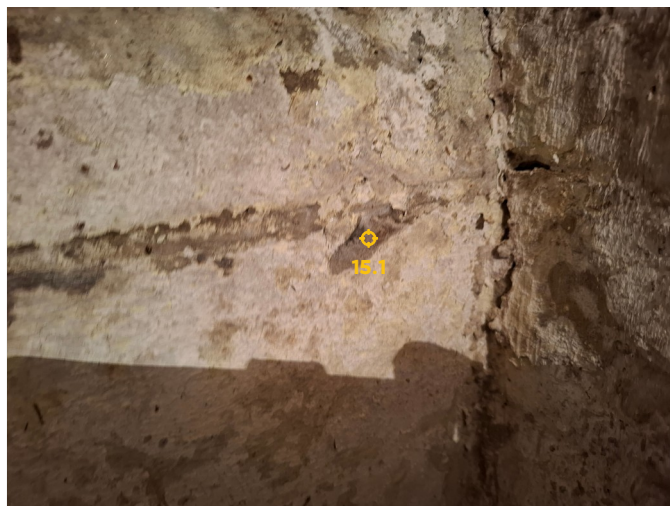
Fiche 15: Pleister muren kelder

Geen asbest

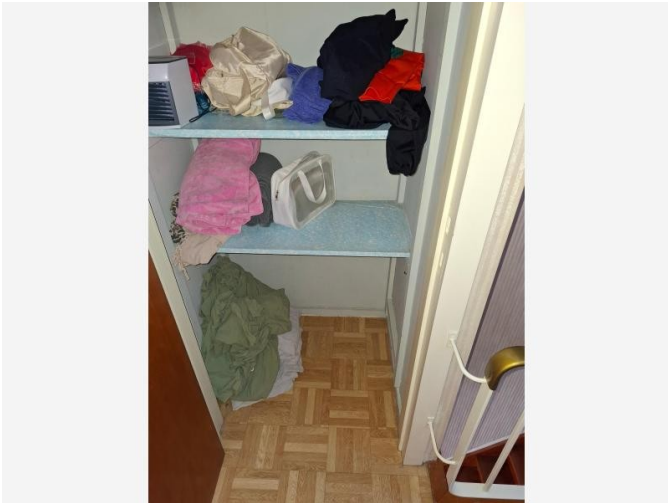
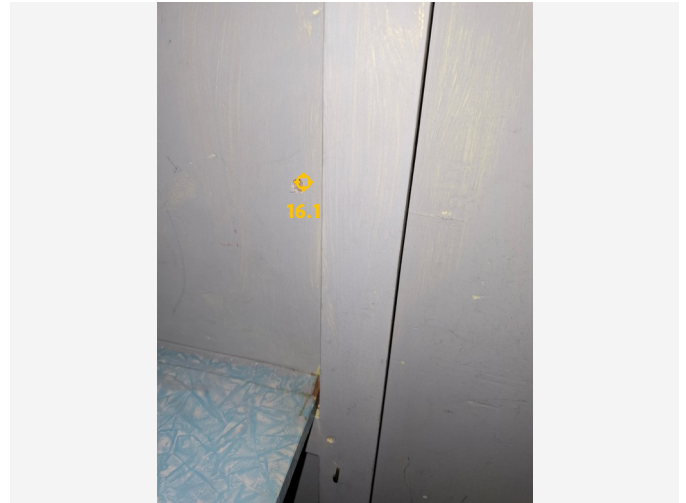
Fiche 16: Pleister muren

Geen asbest

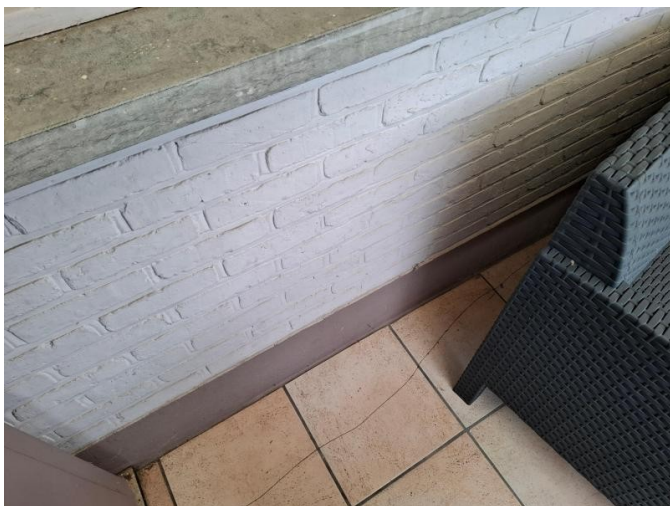
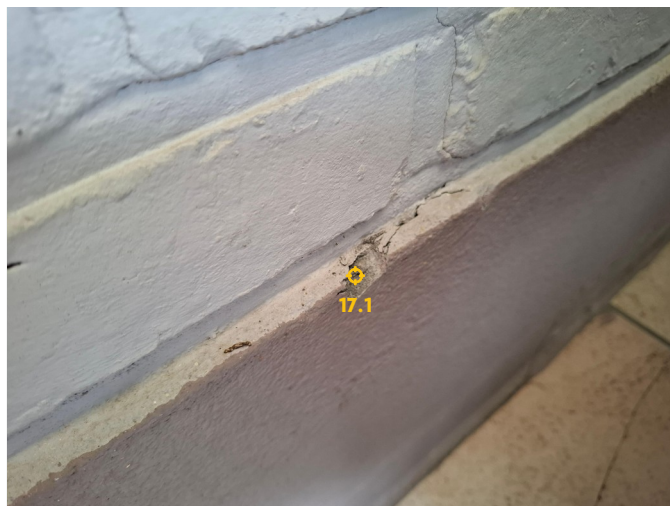
Fiche 17: Cementering buitengevel

Geen asbest

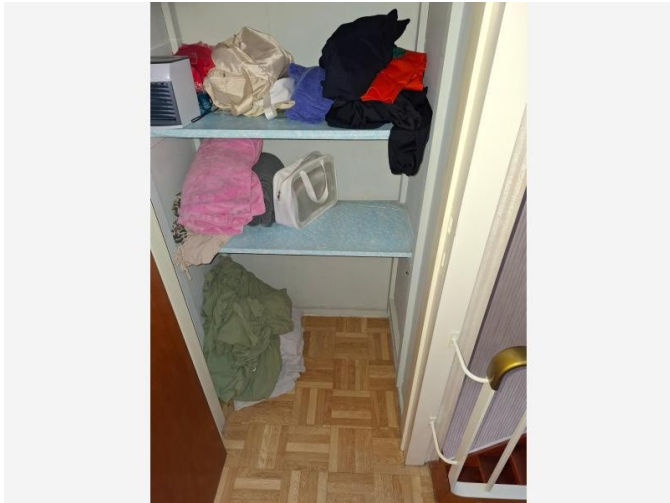
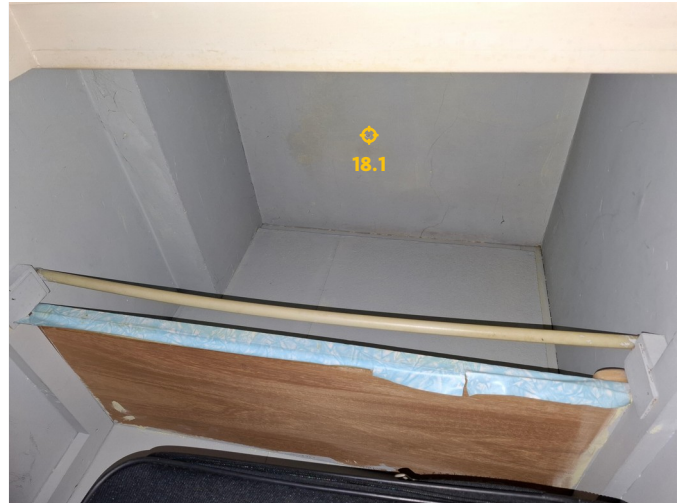
Fiche 18: Pleister plafond

Geen asbest

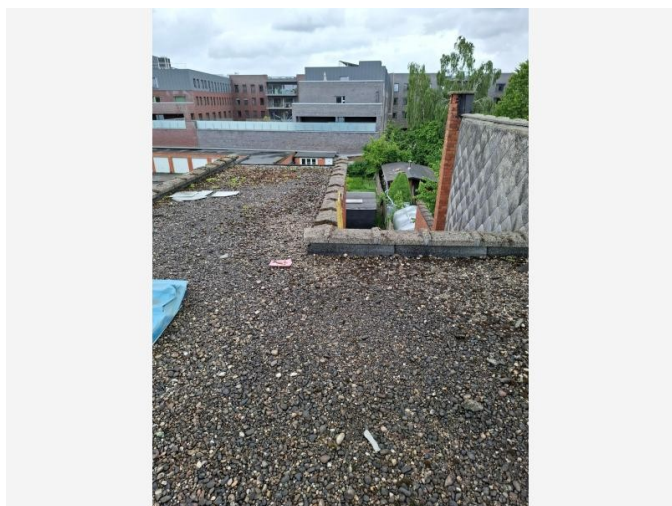
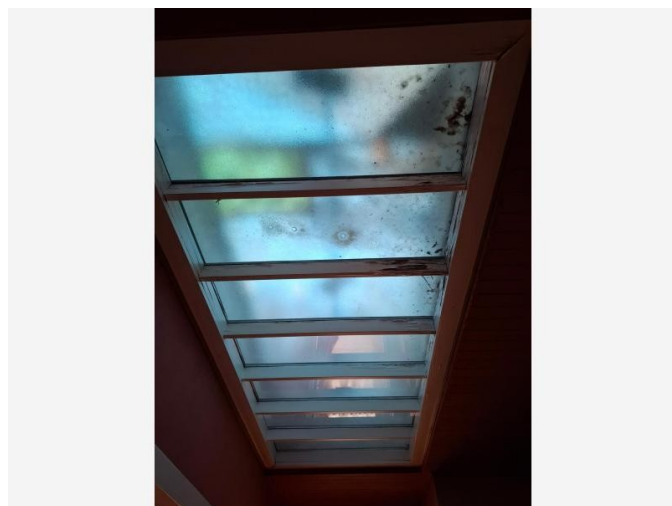
Beschrijving	Notitie	Terug te vinden op plannen
Fiche 21: Materialen onder de dakbedekking	Het onderdak kan mogelijk asbesthoudende toepassingen bevatten.	Plan 1.13: 2e verdieping dak
