Asbestinventarisatetest

Nieuwrodese steenweg 97, 3200 Aarschot

Attestnummer : 20260429-000070.001

Uitgegeven op : 29.04.2026

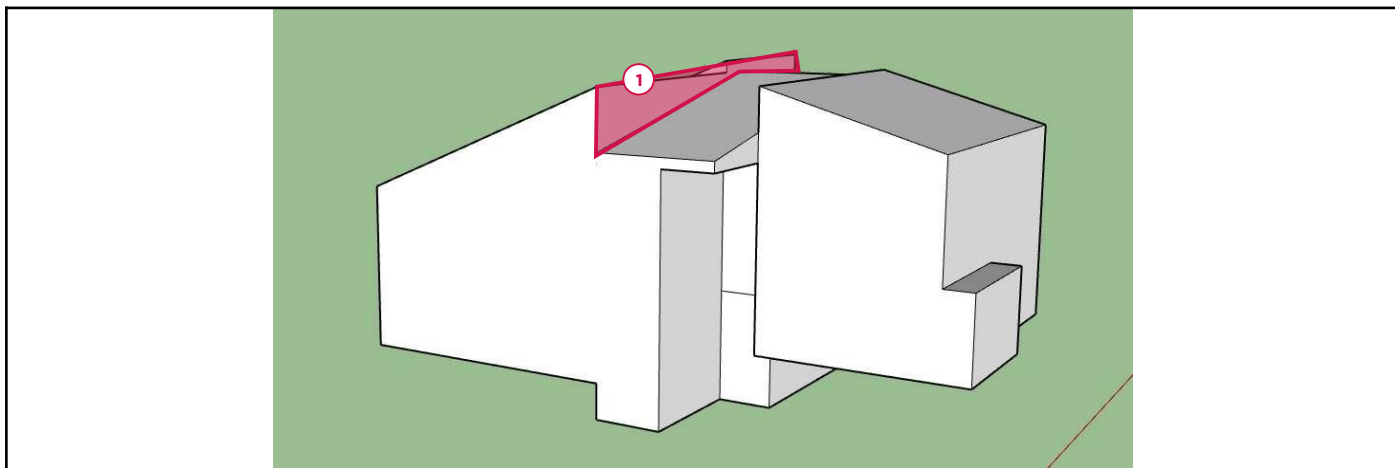
Plan 1.8: Linker zijgevel

Beschrijving	Type	Actie
1. Gevelleien	Asbestmateriaal	Dringend verwijderen

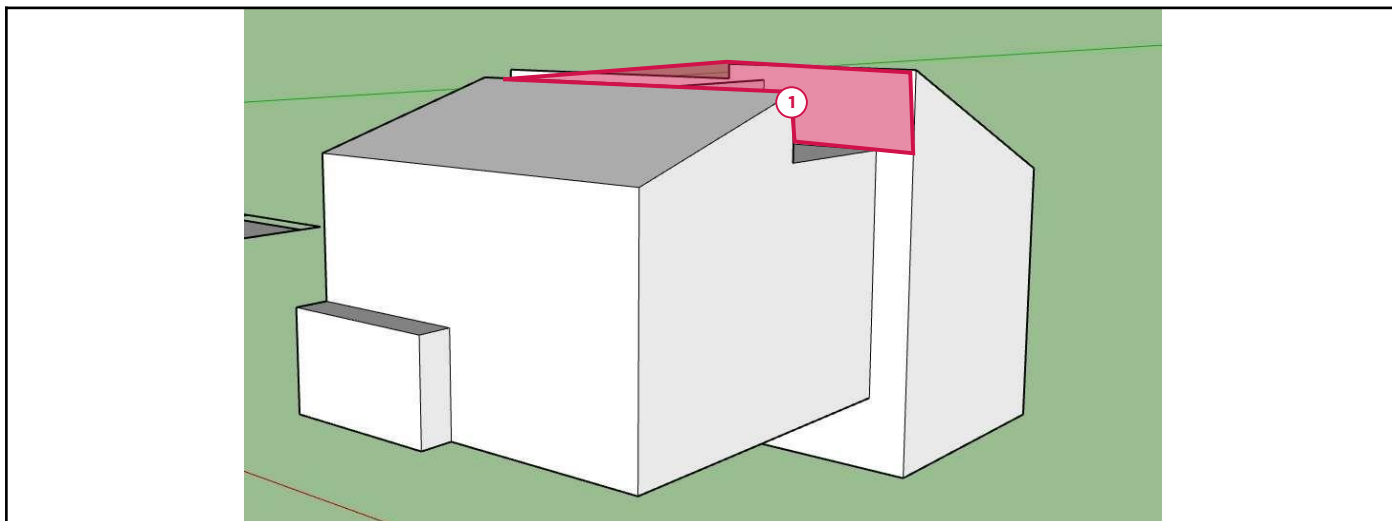
Plan 1.10: Rechter zijgevel

Beschrijving	Type	Actie
1. Gevelleien	Asbestmateriaal	Dringend verwijderen

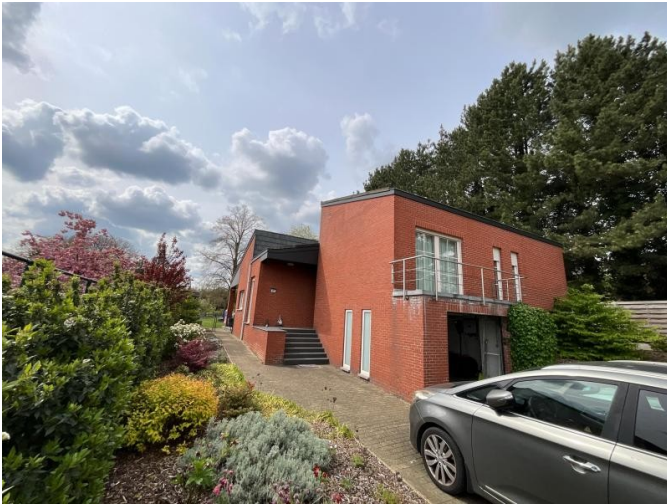
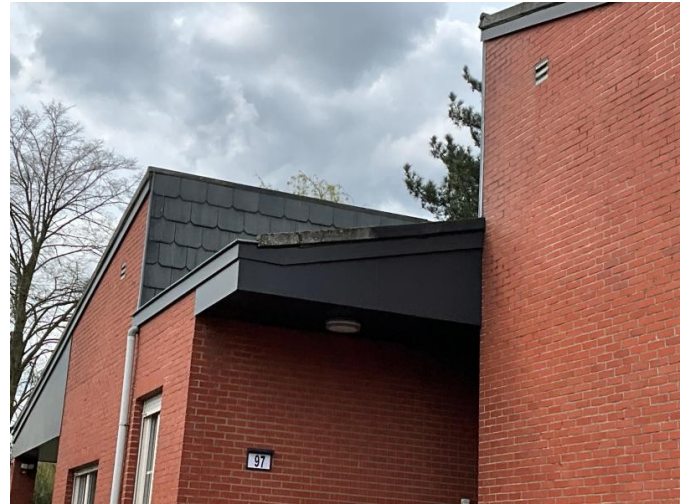
Het asbestmateriaal valt onder de mijlpaal van 2034.

Eindbeoordeling materiaalrisico	Hoog materiaalrisico en/of hoge kans op vezelvrijgave
---------------------------------	---

Gebondenheid	Categorie 1: hechtgebonden in oorsprong
Asbestsoort (vezeltype)	Crocidoliet aanwezig
Asbestconcentratie	Laag (< 50%)
Afschermingsgraad van het gehele materiaal	Geheel of deels vrij aan de buitenlucht, maar geen contact met binnenlucht
Toestand van het materiaal	Zwaar beschadigd, zwaar verweerd

Beschrijving	Gevelleien
Omgeving	Buiten
Primaire drager	Wand buitenschil
Asbestmateriaal	Dak- en gevelbekleding - Lei, shingle
Bindmiddel van asbestmateriaal	Cement
Gebondenheid op basis van bindmiddel	Hecht
Hoeveelheid (oppervlakte - aantal)	<ul style="list-style-type: none">• 40,00 m² - 1 stuk
Totale oppervlakte	40,00 m ²
Eenvoudig bereikbaar	Ja
Bevestigingswijze	<ul style="list-style-type: none">• Genageld, geniet
Identificatiemethode	<p>De asbestdeskundige beoordeelt het materiaal als asbestverdacht en dus asbesthoudend, en dit zonder monstername.</p> <p>Motivatie: Er is een onderzoeksbeperking die monstername verhindert; De ruimte of het materiaal bevindt zich hoger dan 3,5 meter vanaf een vaste ondergrond.</p>
Destructieve handeling voor identificatie	Nee
Opmerking	Deze oppervlakte, volumes en gewichten zijn niet gemeten, maar geschat op basis van een benadering van de aanwezige gevelleien (de opgegeven hoeveelheden mogen niet gebruikt worden als maatstaf voor heffingen).

Dringend verwijderen

- Zorg voor een veilig beheer. Vermijd het beschadigen van het asbestmateriaal. Controleer de toestand jaarlijks op wijzigingen.
- Verwijder dit asbestmateriaal zo snel mogelijk. Volg de toestand goed op.
- Hemelwater dat afspoelt van asbestcement daken of gevels kan asbestdeeltjes bevatten. Gebruik het enkel voor gesloten circuits (bv. spoelen toiletten). Reinig na het vervangen van het dak of de gevel de dakgoten en regenwaterput of -ton om asbesthoudend sediment of slib te verwijderen
- Voer bijkomende staalname(s) uit.

- Eenvoudige handelingen: mag via doe-het-zelf of door werknemer(s) met opleidingsattest eenvoudige handelingen
Deze toepassing mag door een aannemer die over een opleidingsattest eenvoudige handelingen beschikt of door een particulier (doe-het-zelver), verwijderd worden indien er geen verhoogd risico op vrijgave van asbestvezels (max. concentratie 0,01 vezels/cm³ - CODEX Art. VI.3-54) ontstaat en de toepassing voorafgaand wordt gefixeerd/bevochtigd. De individuele elementen moeten zonder machinale werktuigen (boormachine,

- Eenvoudige handelingen: enkel door erkend asbestverwijderaar
Hoewel deze eventueel door eenvoudige handelingen verwijderd kunnen worden, adviseer ik als deskundige om de verwijdering te laten uitvoeren door een erkende asbestverwijderaar. Dit garandeert de veiligheid van zowel de bewoners als de burens

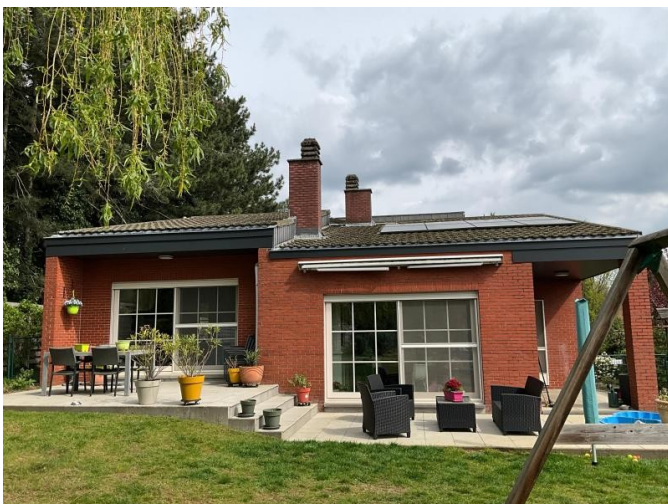
Tijdelijke beperking

Reden: Het te onderzoeken materiaal situeert zich hoger dan 3,50 m te rekenen vanaf een veilige ondergrond

Uitleg van de asbestdeskundige: Het rookgaskanaal is niet beoordeeld. Aan de binnenzijde is de kachel aangesloten. Aan de buitenzijde is het hoger dan 3,5 meter om de schoorsteen te inspecteren. Het is niet zichtbaar of er een asbestverdacht rookgaskanaal aanwezig is in de schoorsteen. Conform ons inspectieprotocol mogen wij een beperking inroepen voor hoogtes hoger dan 3,5 m. Indien men dit wil laten onderzoeken, dient er een nieuwe afspraak gemaakt te worden en moet er een hoogtewerker voorzien worden, evenals iemand die bevoegd is om deze te bedienen en eventueel een techniek die de al dan niet aanwezige schouwvoed kan afnemen en weer terugplaatsen.

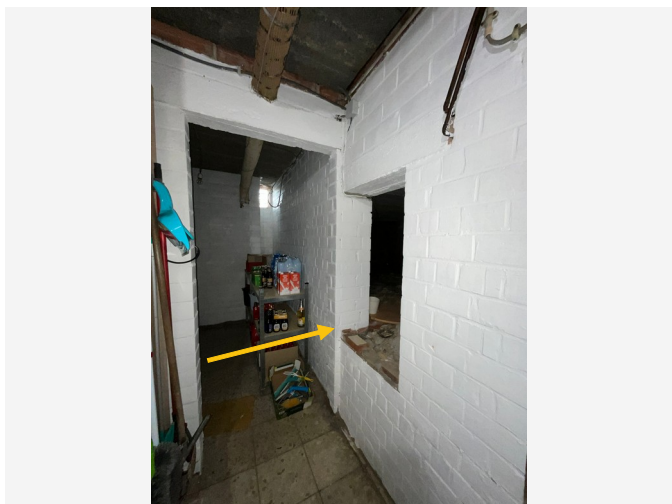
Permanente beperking

Reden: Kruipkelder

Uitleg van de asbestdeskundige: De kruipkelder van het gebouw valt niet onder het onderzoeksgebied zoals bepaald in de geldende regelgeving, aangezien de hoogte van de ruimte minder dan 1,5 meter bedraagt. Deze ruimte is hierdoor niet visueel geïnspecteerd. De aanwezigheid van asbesthoudende materialen in deze zone kan niet worden uitgesloten.

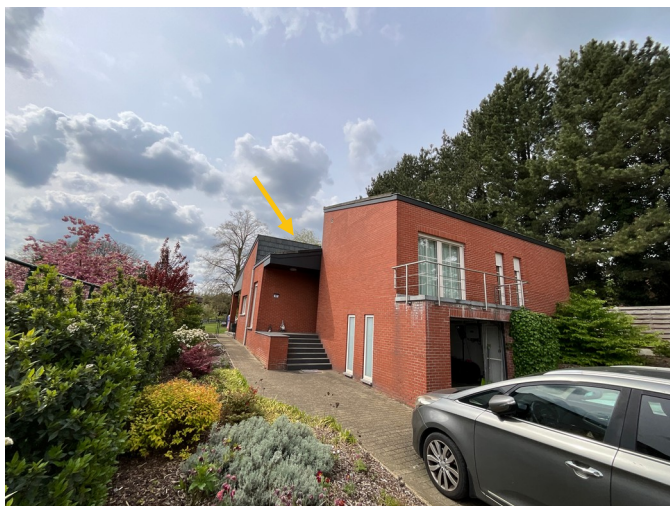
Tijdelijke beperking

Reden: Het te onderzoeken materiaal situeert zich hoger dan 3,50 m te rekenen vanaf een veilige ondergrond

Uitleg van de asbestdeskundige: Het dak bevindt zich hoger dan 3.5m van een veilige ondergrond. Hierdoor is een eventueel asbestverdacht dak niet waarneembaar zonder uitbreiding naar een aanvullend destructief onderzoek + er moet een hoogtewerker voorzien worden, evenals iemand die bevoegd is om deze te bedienen.

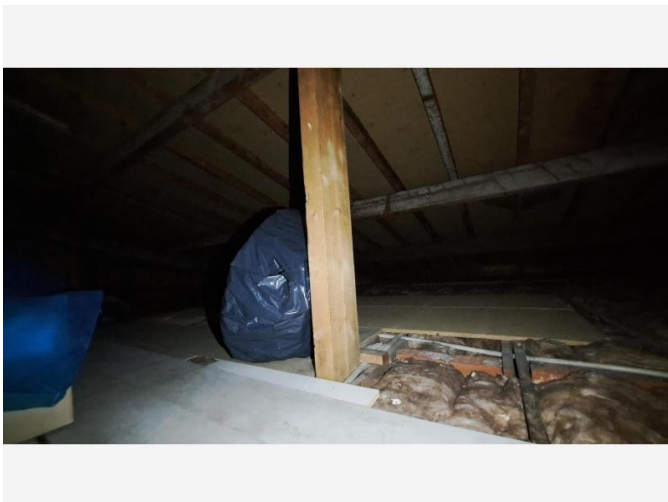
Permanente beperking

Reden: Het onderzoek kan niet uitgevoerd worden binnen de bepalingen van de Welzijnswet

Uitleg van de asbestdeskundige: De zolder was niet veilig betreedbaar, daarom is er enkel vanuit het zolderluik visueel beperkt geïnspecteerd. Er kan dus geen uitspraak gemaakt worden over eventuele asbesthoudende materialen in deze ruimte

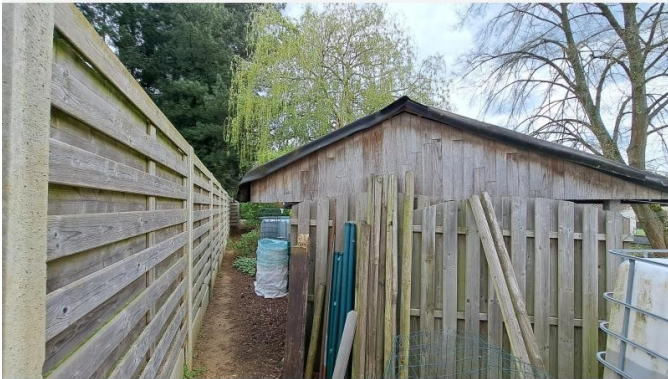
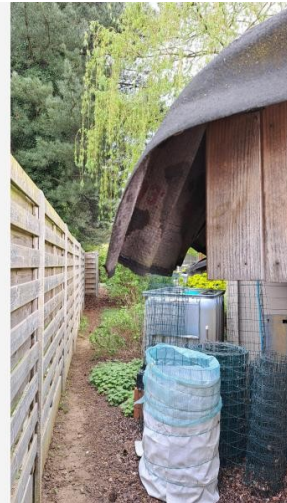
Fiche 9: Golfplaten bitumen

Geen asbest

#	Type	Referentie	Resultaat
9.1	Puntmonster	Monster 5 golfplaat	Geen asbest

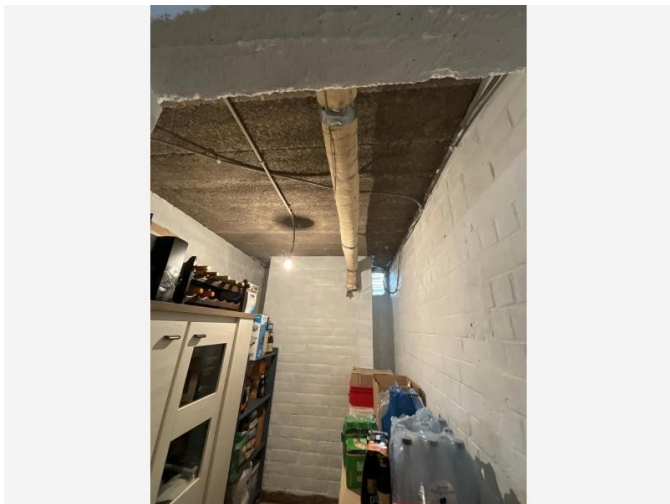
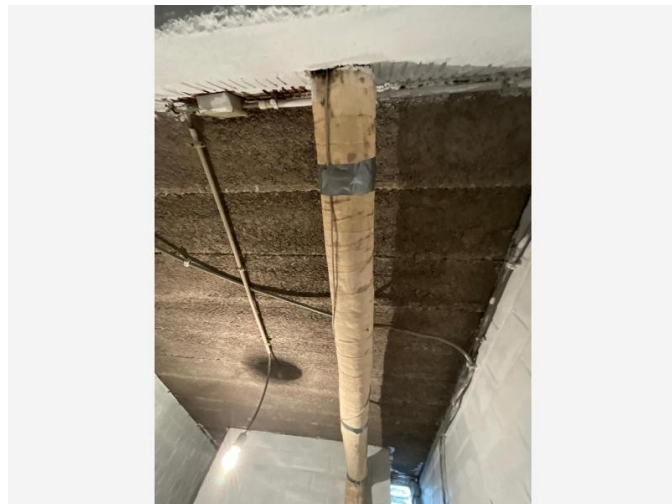
Geen asbest

#	Type	Referentie	Resultaat
10.1	Mengmonster	Monster 2 leidingisolatie rechte stukken	Geen asbest
10.2	Mengmonster	Monster 3 leidingisolatie bochten	Geen asbest

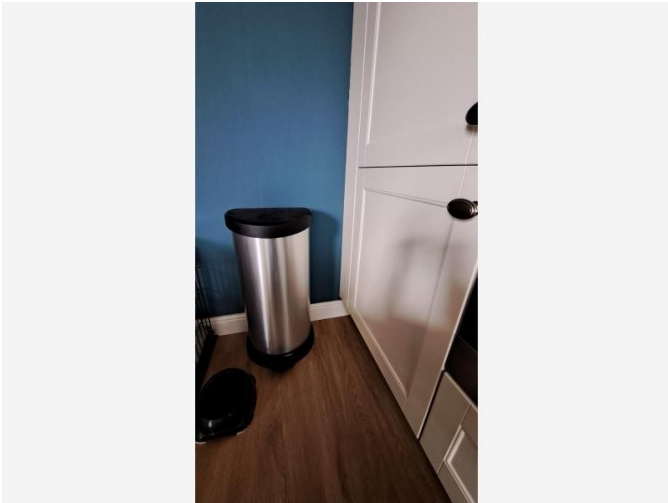
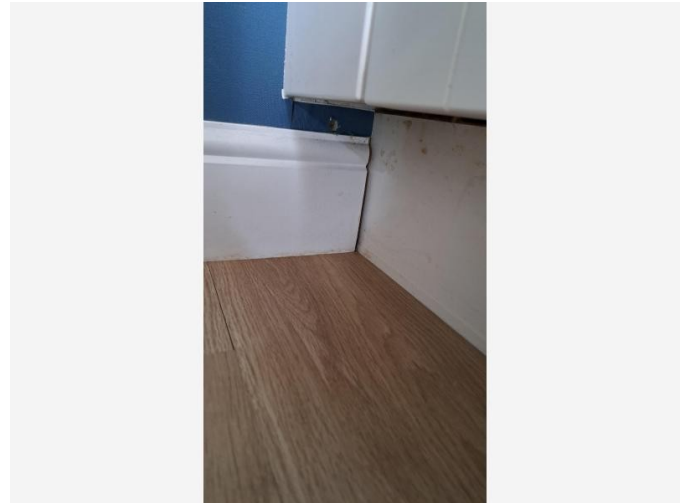
Fiche 11: Pleisterwerk muren

Geen asbest

#	Type	Referentie	Resultaat
11.1	Mengmonster	monster 1 muurpleister	Geen asbest

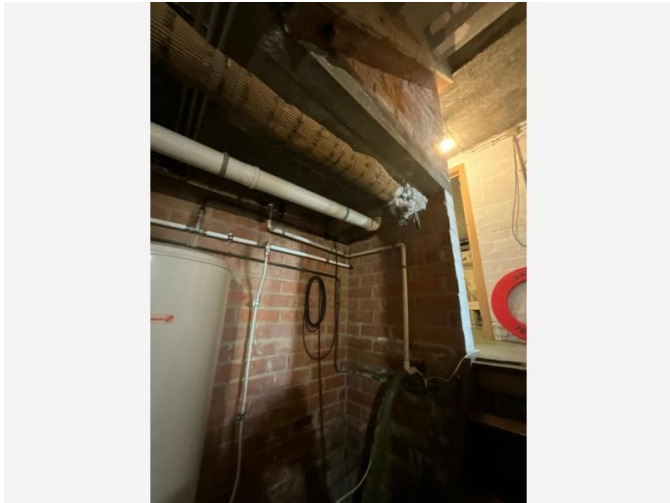
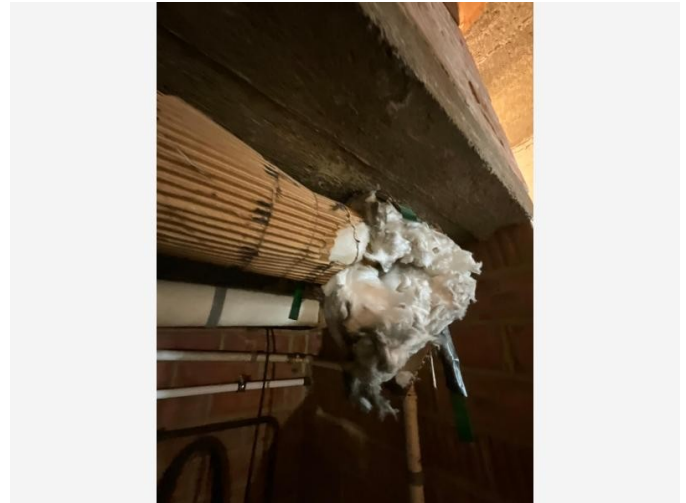
Fiche 12: Leidingisolatie (karton)

Geen asbest

#	Type	Referentie	Resultaat
12.1	Puntmonster	Monster 4 leidingisolatie	Geen asbest

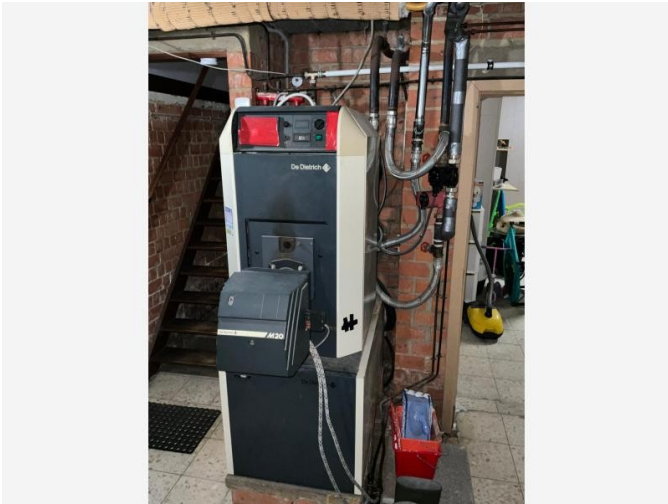
Beschrijving	Notitie	Terug te vinden op plannen
Fiche 18: Stookketel - zonder bouwjaar	Tijdens onze inspectie hebben we geen bouwjaar kunnen achterhalen van de stookketel. Het uiterlijk van het toestel doet vermoeden dat het in gebruik is genomen voor 2001 en mogelijk tot een risicobouwjaar behoort, wat inhoudt dat er eventueel asbestverdachte toepassingen in aanwezig kunnen zijn. Het is daarom van groot belang om de techniek hiervan op de hoogte te stellen bij werkzaamheden en, indien nodig, een asbestdeskundige in te schakelen die kan meedenken over de mogelijke aanwezigheid van asbestverdachte toepassingen tijdens de werkzaamheden aan het toestel. Wij als deskundigen mogen geen toestellen demonteren om verdachte toepassingen op te sporen.	Plan 1.1: Kelder
Fiche 19: Onderdak (niet waarneembaar)	Het onderdak is van binnenuit niet bereikbaar. Langs buiten bevindt zich dit hoger als 3.5m en is er sprake van een plat dak. Hierdoor is een eventueel asbestverdacht onderdak niet waarneembaar zonder uitbreiding naar een aanvullend destructief onderzoek + er moet een hoogtewerker voorzien worden, evenals iemand die bevoegd is om deze te bedienen. Laat dit controleren bij werken door een bevoegd technicus.	Plan 1.6: Daken
