Asbestinventarisatetest

Papestraat 25, 3140 Keerbergen

Attestnummer : 20260521-000075.000

Zone 1: Hoofdgebouw

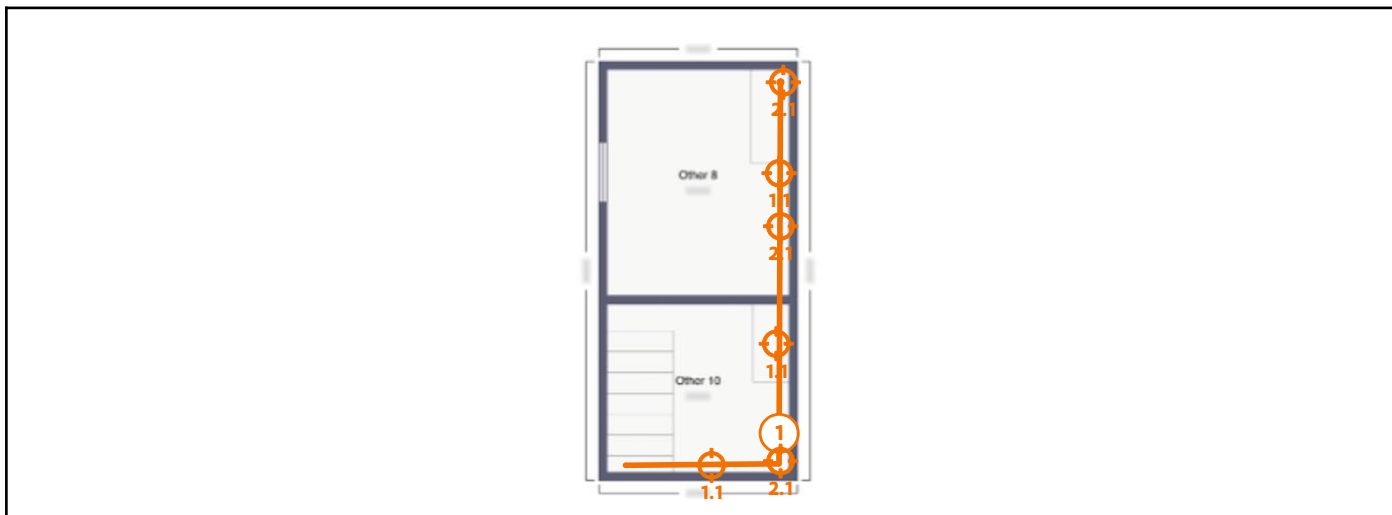
Plan 1.1: Kelder

Beschrijving	Type	Actie
1. Leidingisolatie rechte stukken	Asbestmateriaal	Verwijderen
1.1 Code: M07	Mengmonster	-
2. Leidingisolatie bochten	Asbestmateriaal	Verwijderen
2.1 Code: M08	Mengmonster	-

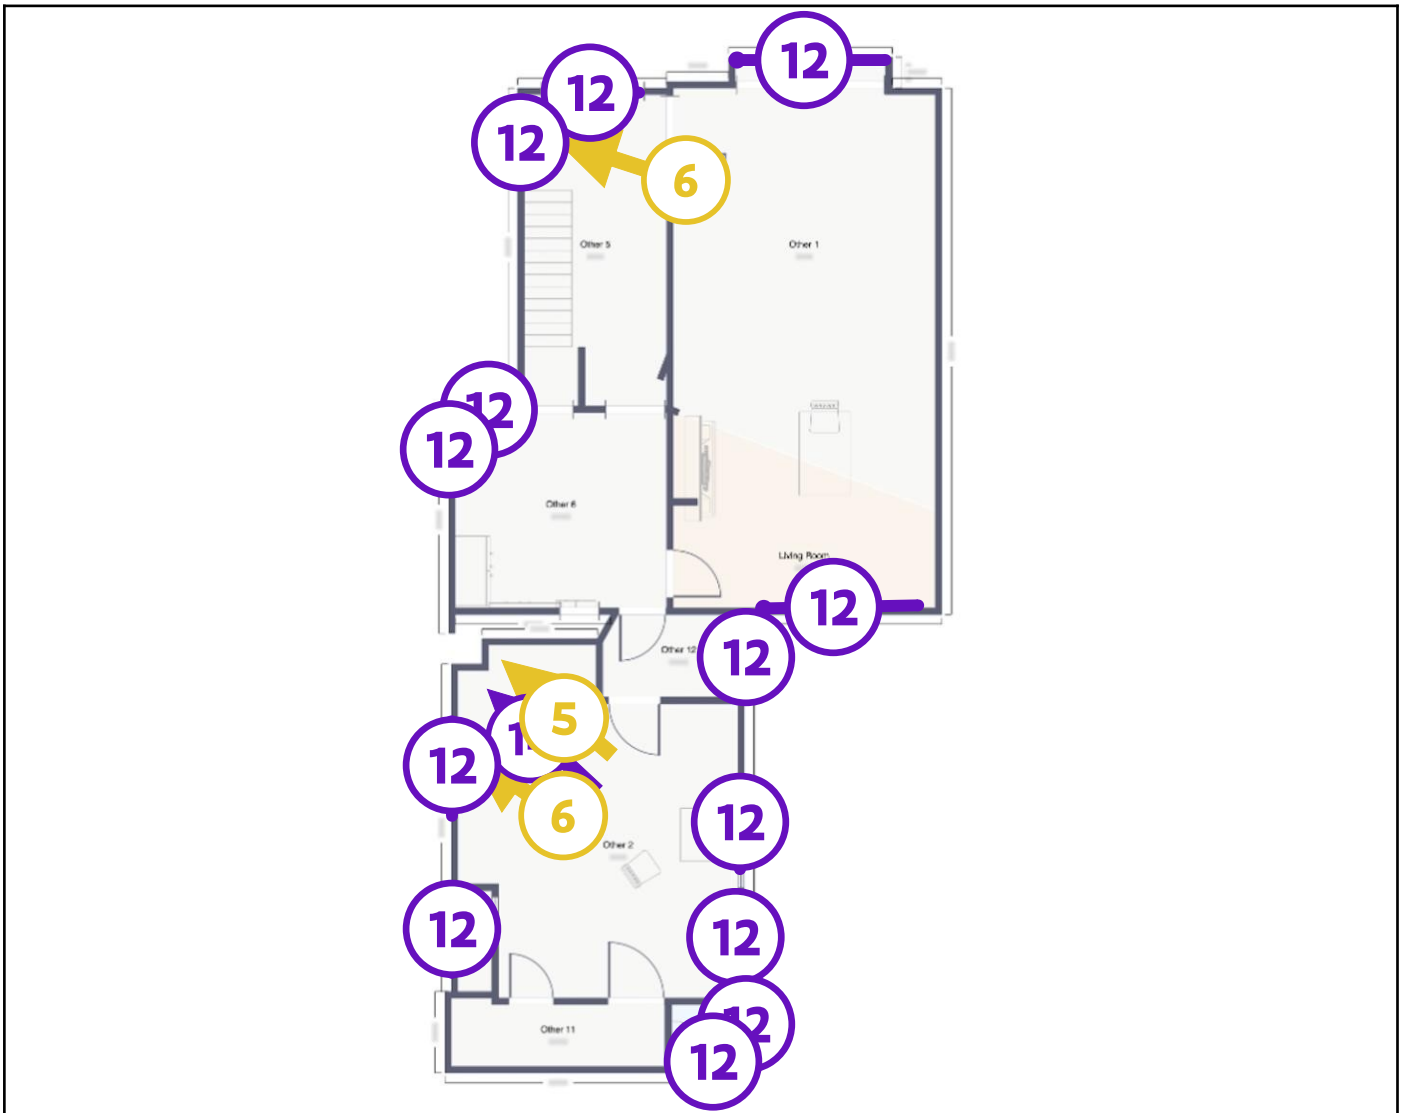
Plan 1.2: Gelijkvloers

Beschrijving	Type	Actie
5. roetluik	Asbestmateriaal	Zorgvuldig beheren
6. elektrische toepassingen	Asbestmateriaal	Zorgvuldig beheren
12. Mastiek deuren/ramen	Overige ruimte of materiaal	-
14. CV	Overige ruimte of materiaal	-

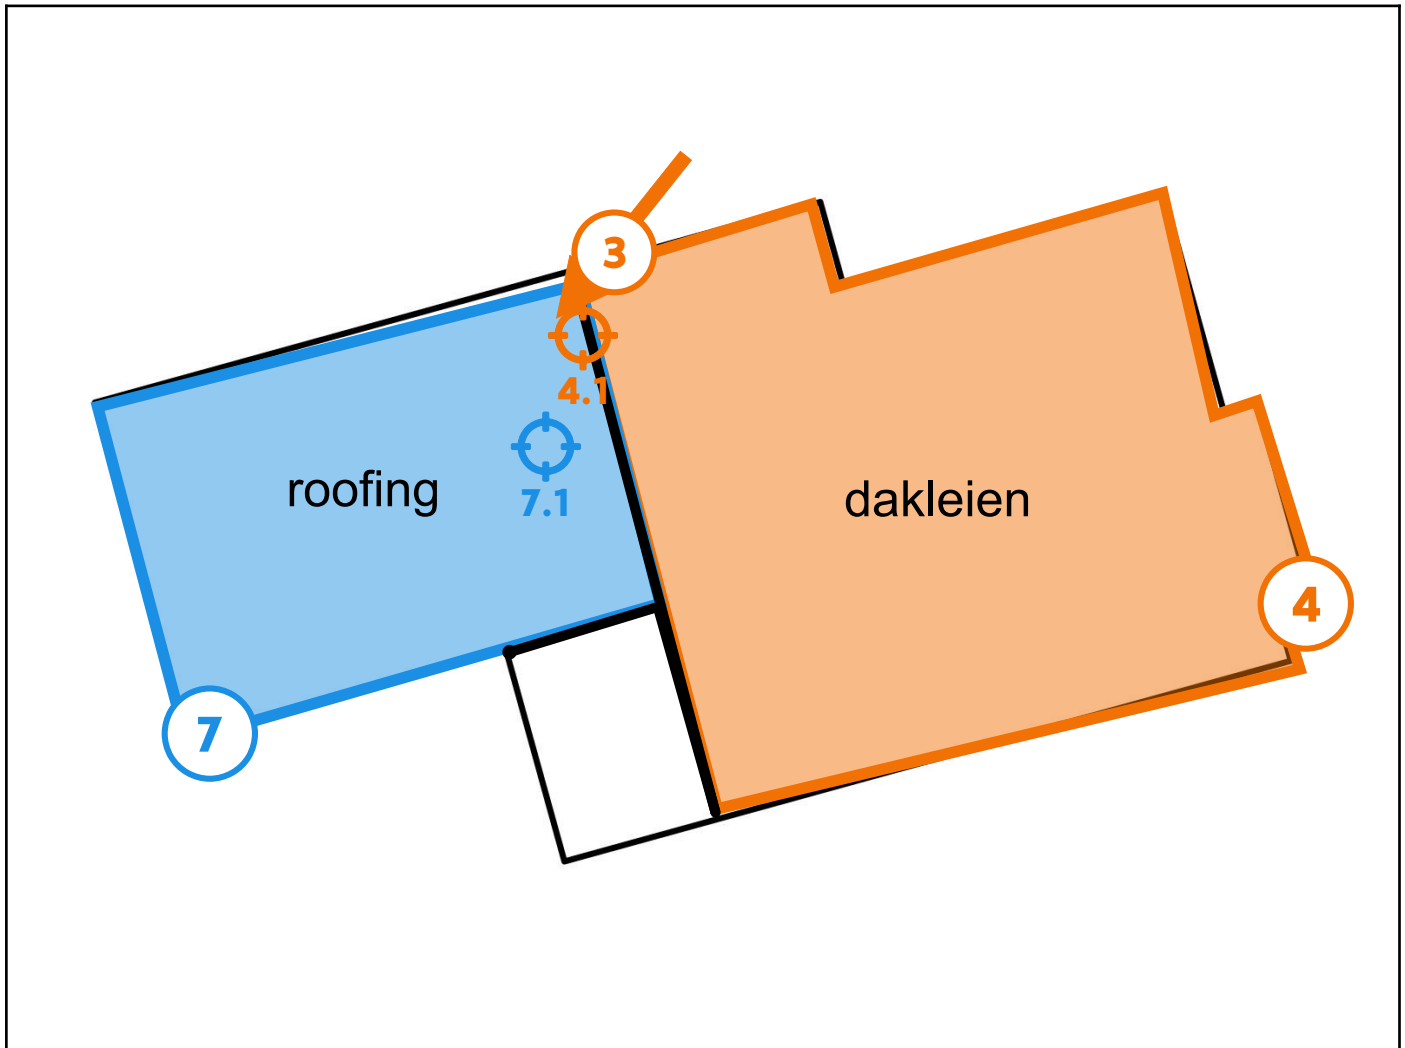
Plan 1.6: Bovenaanzicht

Beschrijving	Type	Actie
3. cement schoorsteen	Asbestmateriaal	Verwijderen
4. dakleien	Asbestmateriaal	Verwijderen
4.1 Code: M03	Puntmonster	-
7. Roofing hoofdgebouw	Geen asbest	-
7.1 Code: M02	Puntmonster	-

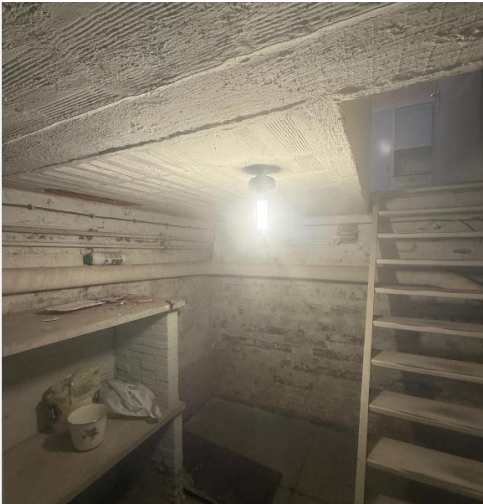
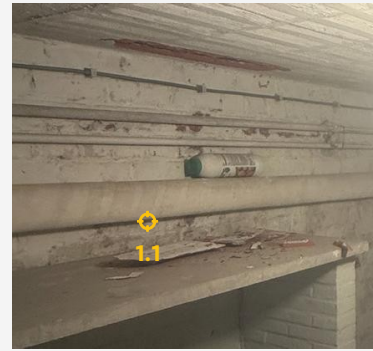
Eindbeoordeling materiaalrisico	Verhoogd materiaalrisico en/of verhoogde kans op vezelvrijgave
---------------------------------	--

Gebondenheid	Categorie 2: niet-hechtgebonden met matrix
Asbestsoort (vezeltype)	Amfibool aanwezig, uitgezonderd crocidoliet
Asbestconcentratie	Hoog ($\geq 50\%$)
Afschermingsgraad van het gehele materiaal	Geheel of deels vrij aan de binnenlucht, maar geen contact met binnenluchtstromen
Toestand van het materiaal	Licht beschadigd, licht verweerd. Intacte calciumsilicaatplaat of materiaal met categorie 3-gebondenheid

#	Type	Referentie	Resultaat
1.1	Mengmonster	M07	Amosiet

Beschrijving	Leidingisolatie rechte stukken
Omgeving	Binnen
Primaire drager	HVAC infrastructuur en uitrusting
Asbestmateriaal	In-situ afwerkingslagen - Thermische isolatie
Bindmiddel van asbestmateriaal	Gips - kalk
Gebondenheid op basis van bindmiddel	Niet-hechtgebonden
Hoeveelheid (lengte - omtrek - dikte - aantal)	<ul style="list-style-type: none">• 7,00 m - 50,00 cm - 4,00 cm - 1 stuk
Totaal volume	0,14 m ³
Eenvoudig bereikbaar	Ja
Bevestigingswijze	<ul style="list-style-type: none">• Verlijmd, ingegoten, versmeerd
Identificatiemethode	Een monstername door de asbestdeskundige met laboanalyse door een asbestlabo.
Destructieve handeling voor identificatie	Nee

Verwijderen

- Zorg voor een veilig beheer. Vermijd het beschadigen van het asbestmateriaal. Controleer de toestand jaarlijks op wijzigingen.
- Verwijder dit asbestmateriaal zo snel mogelijk. Volg de toestand goed op.

- Hermetische zone (erkend asbestverwijderaar)
losgebonden asbest kan enkel verwijderd worden in hermetische zone door een erkend asbestverwijderaar.

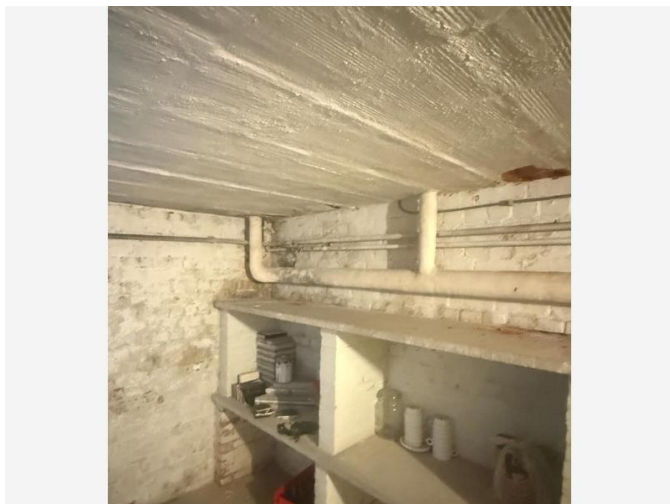
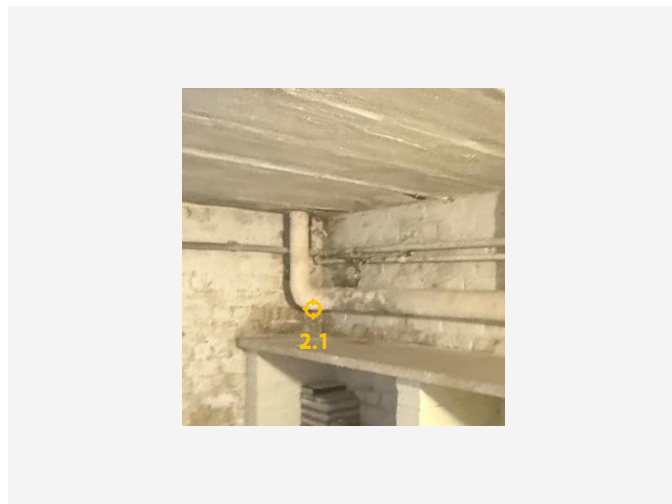
Eindbeoordeling materiaalrisico	Verhoogd materiaalrisico en/of verhoogde kans op vezelvrijgave
---------------------------------	--

Gebondenheid	Categorie 2: niet-hechtgebonden met matrix
Asbestsoort (vezeltype)	Amfibool aanwezig, uitgezonderd crocidoliet
Asbestconcentratie	Hoog ($\geq 50\%$)
Afschermingsgraad van het gehele materiaal	Geheel of deels vrij aan de binnenlucht, maar geen contact met binnenluchtstromen
Toestand van het materiaal	Licht beschadigd, licht verweerd. Intacte calciumsilicaatplaat of materiaal met categorie 3-gebondenheid

#	Type	Referentie	Resultaat
2.1	Mengmonster	M08	Amosiet

Beschrijving	Leidingisolatie bochten
Omgeving	Binnen
Primaire drager	HVAC infrastructuur en uitrusting
Asbestmateriaal	In-situ afwerkingslagen - Thermische isolatie
Bindmiddel van asbestmateriaal	Gips - kalk
Gebondenheid op basis van bindmiddel	Niet-hechtgebonden
Hoeveelheid (lengte - omtrek - dikte - aantal)	<ul style="list-style-type: none">• 1,00 m - 50,00 cm - 4,00 cm - 1 stuk
Totaal volume	0,02 m ³
Eenvoudig bereikbaar	Ja
Bevestigingswijze	<ul style="list-style-type: none">• Verlijmd, ingegoten, versmeerd
Identificatiemethode	Een monstername door de asbestdeskundige met laboanalyse door een asbestlabo.
Destructieve handeling voor identificatie	Nee

Verwijderen

- Zorg voor een veilig beheer. Vermijd het beschadigen van het asbestmateriaal. Controleer de toestand jaarlijks op wijzigingen.
- Verwijder dit asbestmateriaal zo snel mogelijk. Volg de toestand goed op.

- Hermetische zone (erkend asbestverwijderaar)
losgebonden asbest kan enkel verwijderd worden in hermetische zone door een erkend asbestverwijderaar.

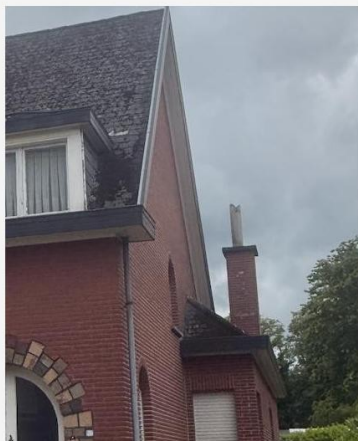
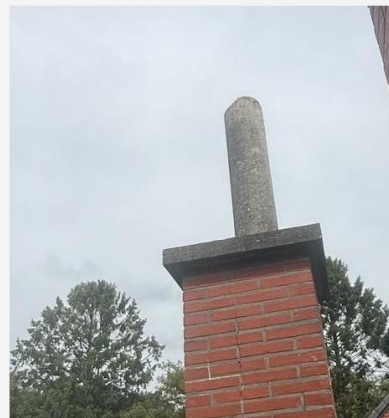
Eindbeoordeling materiaalrisico	Laag materiaalrisico en/of verlaagde kans op vezelvrijgave
---------------------------------	--

Gebondenheid	Categorie 1: hechtgebonden in oorsprong
Asbestsoort (vezeltype)	Crocidoliet aanwezig
Asbestconcentratie	Laag (< 50%)
Afschermingsgraad van het gehele materiaal	Geheel of deels vrij aan de buitenlucht, maar geen contact met binnenlucht
Toestand van het materiaal	Licht beschadigd, licht verweerd. Intacte calciumsilicaatplaat of materiaal met categorie 3-gebondenheid

Beschrijving	cement schoorsteen
Omgeving	Buiten
Primaire drager	HVAC infrastructuur en uitrusting
Asbestmateriaal	Rookgaskanaal
Bindmiddel van asbestmateriaal	Cement
Gebondenheid op basis van bindmiddel	Hecht
Hoeveelheid (lengte - omtrek - dikte - aantal)	<ul style="list-style-type: none">• 2,00 m - 50,00 cm - 3,00 cm - 1 stuk
Totaal volume	0,03 m ³
Eenvoudig bereikbaar	Ja
Bevestigingswijze	<ul style="list-style-type: none">• Geklemd
Identificatiemethode	De asbestdeskundige beoordeelt het materiaal als asbesthoudend, en dit zonder monsternamen.
Destructieve handeling voor identificatie	Nee
Opmerking	totale lengte onbekend.

Verwijderen

- Zorg voor een veilig beheer. Vermijd het beschadigen van het asbestmateriaal. Controleer de toestand jaarlijks op wijzigingen.
- Verwijder dit asbestmateriaal zo snel mogelijk. Volg de toestand goed op.
- Voer bijkomende staalname(s) uit.

- Eenvoudige handelingen: mag via doe-het-zelf of door werknemer(s) met opleidingsattest eenvoudige handelingen
Deze toepassing kan door een aannemer die over een opleidingsattest eenvoudige handelingen beschikt, verwijderd worden indien er geen verhoogd risico op vrijgave van
asbestvezels (max. concentratie 0,01 vezels/cm³ - CODEX Art. VI.3-54) ontstaat en de toepassing voorafgaand en tijdens wordt gefixeerd/bevochtigd; de individuele elementen zonder machinale werktuigen en zonder breken of gooien een voor een losgemaakt worden; en ten slotte luchtdicht en dubbelverpakt (conform de richtlijnen van het recyclagepark) weggevoerd worden naar een erkend afvalpunt (recyclagepark).

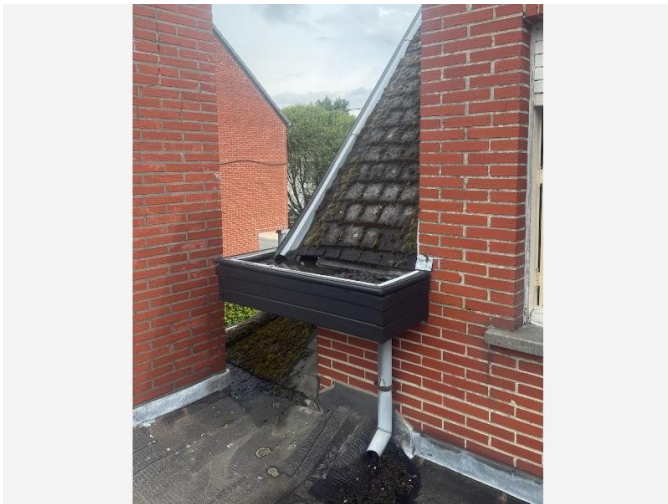
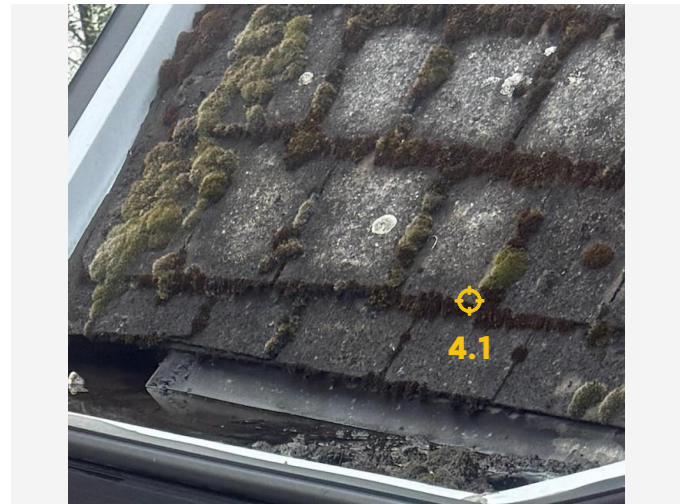
Eindbeoordeling materiaalrisico	Verhoogd materiaalrisico en/of verhoogde kans op vezelvrijgave
---------------------------------	--

Gebondenheid	Categorie 1: hechtgebonden in oorsprong
Asbestsoort (vezeltype)	Alleen chrysotiel aanwezig
Asbestconcentratie	Laag (< 50%)
Afschermingsgraad van het gehele materiaal	Geheel of deels vrij aan de buitenlucht, maar geen contact met binnenlucht
Toestand van het materiaal	Matig beschadigd, matig verweerd

#	Type	Referentie	Resultaat
4.1	Puntmonster	M03	Chrysotiel

Beschrijving	dakleien
Omgeving	Buiten
Primaire drager	Schuin dak
Asbestmateriaal	Dak- en gevelbekleding - Lei, shingle
Bindmiddel van asbestmateriaal	Cement
Gebondenheid op basis van bindmiddel	Hecht
Hoeveelheid (oppervlakte - aantal)	<ul style="list-style-type: none">• 75,00 m² - 1 stuk
Totale oppervlakte	75,00 m ²
Eenvoudig bereikbaar	Ja
Bevestigingswijze	<ul style="list-style-type: none">• Genageld, geniet
Identificatiemethode	Een monstername door de asbestdeskundige met laboanalyse door een asbestlabo.
Destructieve handeling voor identificatie	Nee

Verwijderen

- Zorg voor een veilig beheer. Vermijd het beschadigen van het asbestmateriaal. Controleer de toestand jaarlijks op wijzigingen.
- Verwijder dit asbestmateriaal zo snel mogelijk. Volg de toestand goed op.
- Hemelwater dat afspoelt van asbestcement daken of gevels kan asbestdeeltjes bevatten. Gebruik het enkel voor gesloten circuits (bv. spoelen toiletten). Reinig na het vervangen van het dak of de gevel de dakgoten en regenwaterput of -ton om asbesthoudend sediment of slib te verwijderen

- Eenvoudige handelingen: mag via doe-het-zelf of door werknemer(s) met opleidingsattest eenvoudige handelingen
Deze toepassing kan door een aannemer die over een opleidingsattest eenvoudige handelingen beschikt of door een particulier (doe-het-zelf), verwijderd worden indien er geen verhoogd risico op vrijgave van asbestvezels (max. concentratie 0,01 vezels/cm³ - CODEX Art. VI.3-54) ontstaat en de toepassing voorafgaand en tijdens wordt gefixeerd/bevochtigd; de individuele elementen zonder machinale werktuigen en zonder breken of gooien een voor een losgemaakt worden; en ten slotte luchtdicht en dubbelverpakt (conform de

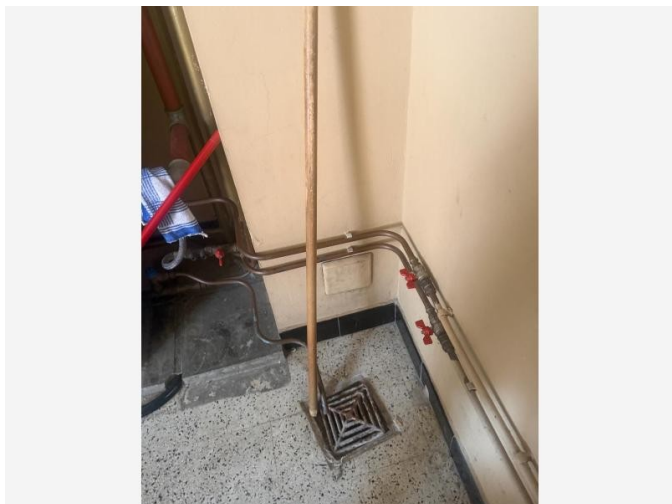
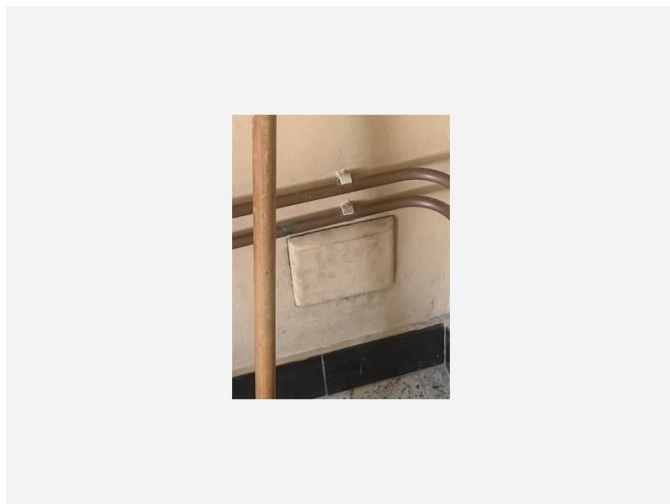
Eindbeoordeling materiaalrisico	Laag materiaalrisico en/of verlaagde kans op vezelvrijgave
---------------------------------	--

Gebondenheid	Categorie 1: hechtgebonden in oorsprong
Asbestsoort (vezeltype)	Crocidoliet aanwezig
Asbestconcentratie	Laag (< 50%)
Afschermingsgraad van het gehele materiaal	Niet-stootvaste afscherming
Toestand van het materiaal	Licht beschadigd, licht verweerd. Intacte calciumsilicaatplaat of materiaal met categorie 3-gebondenheid

Beschrijving	roetluik
Omgeving	Binnen
Primaire drager	HVAC infrastructuur en uitrusting
Asbestmateriaal	Brandwerende afsluiting (prefab geheel) - Luik
Bindmiddel van asbestmateriaal	Cement
Gebondenheid op basis van bindmiddel	Hecht
Hoeveelheid (gewicht - aantal)	<ul style="list-style-type: none">• 2,00 kg - 1 stuk
Totaal gewicht	2,00 kg
Eenvoudig bereikbaar	Ja
Bevestigingswijze	<ul style="list-style-type: none">• Geklemd
Identificatiemethode	<p>De asbestdeskundige beoordeelt het materiaal als asbestverdacht en dus asbesthoudend, en dit zonder monstername.</p> <p>Motivatie: De monstername brengt andere schade aan dan schade die inherent is aan de monstername.</p>
Destructieve handeling voor identificatie	Nee

Zorgvuldig beheren

- Zorg voor een veilig beheer. Vermijd het beschadigen van het asbestmateriaal. Controleer de toestand jaarlijks op wijzigingen.

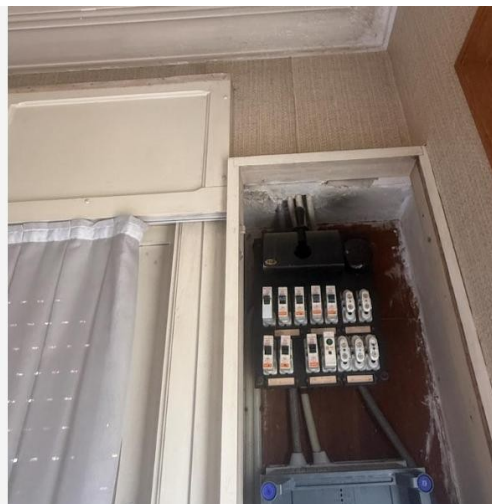
Eindbeoordeling materiaalrisico	Laag materiaalrisico en/of verlaagde kans op vezelvrijgave
---------------------------------	--

Gebondenheid	Categorie 1: hechtgebonden in oorsprong
Asbestsoort (vezeltype)	Crocidoliet aanwezig
Asbestconcentratie	Laag (< 50%)
Afschermingsgraad van het gehele materiaal	Geheel of deels vrij aan de binnenlucht, maar geen contact met binnenluchtstromen
Toestand van het materiaal	Onbeschadigd, niet verweerd

Beschrijving	elektrische toepassingen
Omgeving	Binnen
Primaire drager	Communicatie en elektrische infrastructuur en uitrusting
Asbestmateriaal	Plaat, paneel, tablet - Type Bakeliet
Bindmiddel van asbestmateriaal	Kunststof of -hars
Gebondenheid op basis van bindmiddel	Hecht
Hoeveelheid (oppervlakte - dikte - aantal)	<ul style="list-style-type: none"> • 0,05 m² - 2,00 cm - 1 stuk • 0,10 m² - 2,00 cm - 1 stuk
Totaal volume	0,003 m ³
Eenvoudig bereikbaar	Ja
Bevestigingswijze	<ul style="list-style-type: none"> • Geschroefd
Identificatiemethode	<p>De asbestdeskundige beoordeelt het materiaal als asbestverdacht en dus asbesthoudend, en dit zonder monstername.</p> <p>Motivatie: De monstername brengt andere schade aan dan schade die inherent is aan de monstername.</p>
Destructieve handeling voor identificatie	Nee

Zorgvuldig beheren

- Zorg voor een veilig beheer. Vermijd het beschadigen van het asbestmateriaal. Controleer de toestand jaarlijks op wijzigingen.
- Voer bijkomende staalname(s) uit.

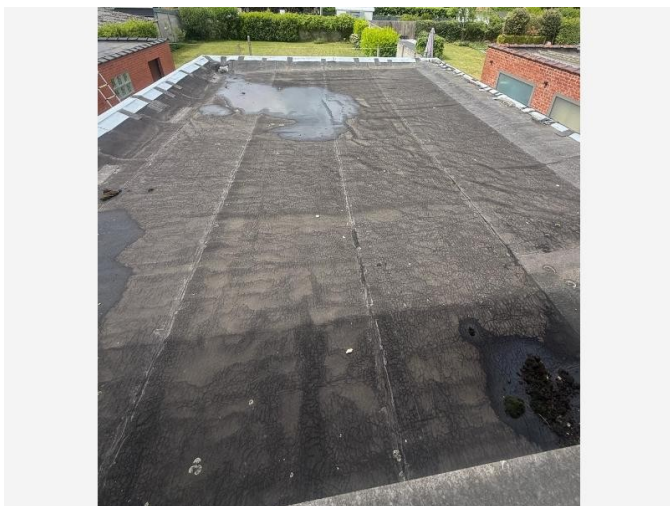
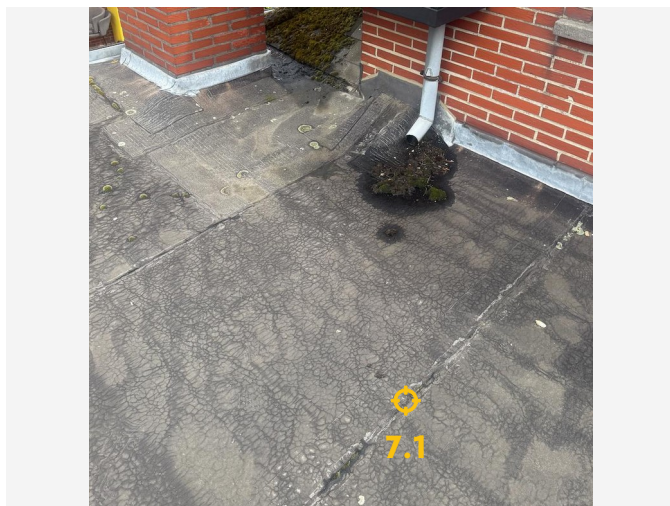
Geen asbest

#	Type	Referentie	Resultaat
7.1	Puntmonster	M02	Geen asbest

Beschrijving	Roofing hoofdgebouw
Omgeving	Buiten
Primaire drager	Plat dak
Bindmiddel van materiaal	Bitumen (roofing, teer, asfalt)
Gebondenheid op basis van bindmiddel	Hecht
Hoeveelheid (oppervlakte - aantal)	• 36,00 m ² - 1 stuk
Totale oppervlakte	36,00 m ²
Identificatiemethode	Een monstername door de asbestdeskundige met laboanalyse door een asbestlabo.
Destructieve handeling voor identificatie	Nee

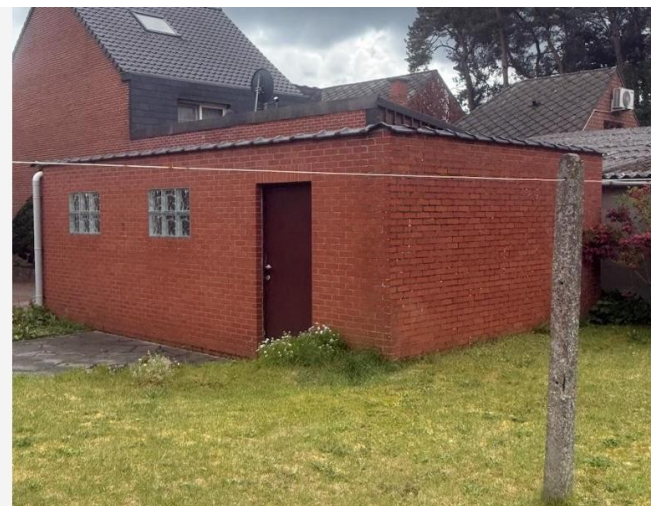
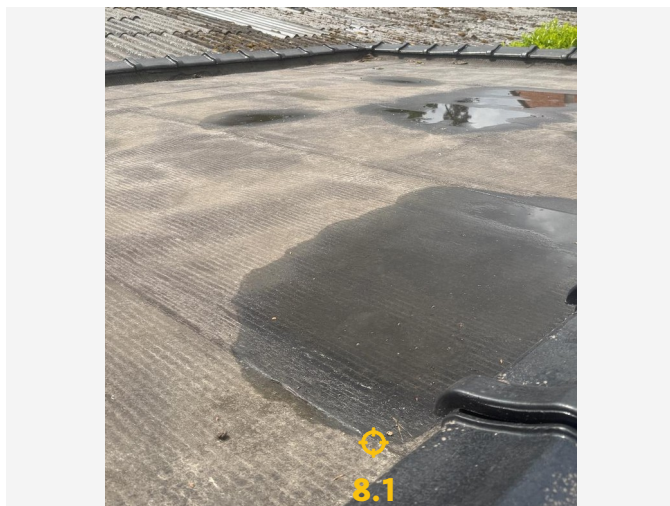
Fiche 8: Roofing garage

Geen asbest

#	Type	Referentie	Resultaat
8.1	Puntmonster	M01	Geen asbest

Beschrijving	Roofing garage
Omgeving	Buiten
Primaire drager	Plat dak
Bindmiddel van materiaal	Bitumen (roofing, teer, asfalt)
Gebondenheid op basis van bindmiddel	Hecht
Hoeveelheid (oppervlakte - aantal)	• 28,00 m ² - 1 stuk
Totale oppervlakte	28,00 m ²
Identificatiemethode	Een monstername door de asbestdeskundige met laboanalyse door een asbestlabo.
Destructieve handeling voor identificatie	Nee

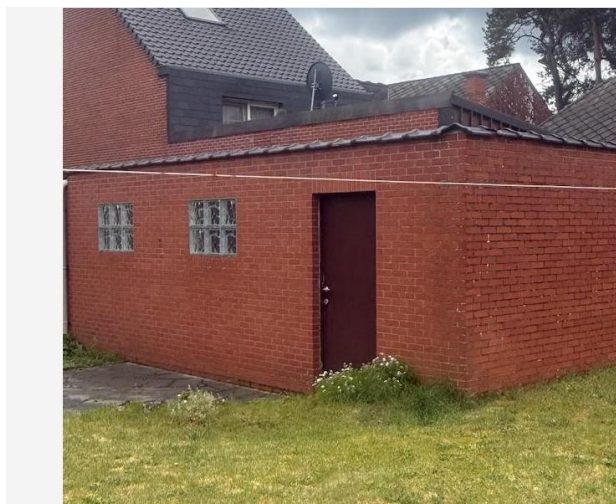
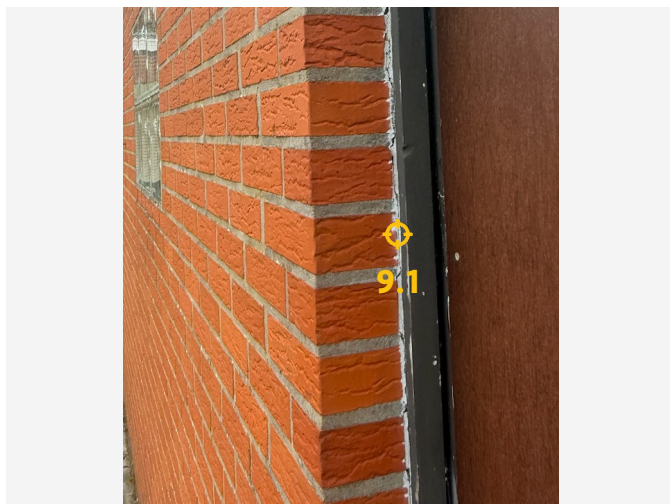
Fiche 9: Mastiek deur garage

Geen asbest

#	Type	Referentie	Resultaat
9.1	Puntmonster	M04	Geen asbest

Beschrijving	Mastiek deur garage
Omgeving	Buiten
Primaire drager	Wandopening verticaal (raam, deur, ...)
Bindmiddel van materiaal	Kitten, mastiek, pasta
Gebondenheid op basis van bindmiddel	Hecht
Hoeveelheid (lengte - aantal)	<ul style="list-style-type: none">• 6,00 m - 1 stuk
Totale lengte	6,00 m
Identificatiemethode	Een monstername door de asbestdeskundige met laboanalyse door een asbestlabo.
Destructieve handeling voor identificatie	Nee

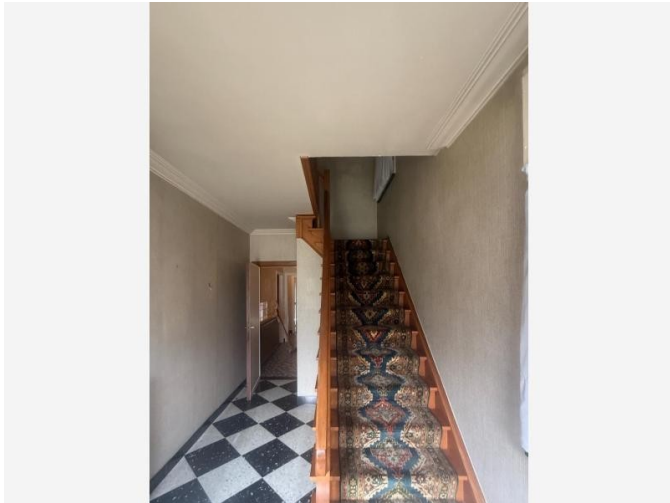
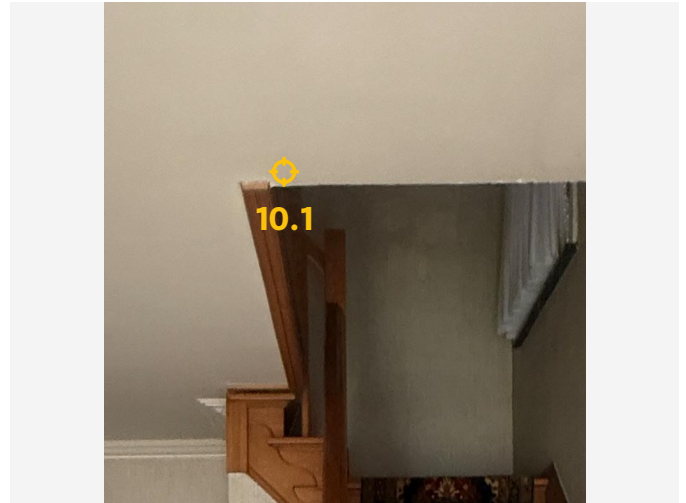
Geen asbest

#	Type	Referentie	Resultaat
10.1	Mengmonster	M06	Geen asbest

Beschrijving	Pleister plafond
Omgeving	Binnen
Primaire drager	Plafond
Bindmiddel van materiaal	Gips - kalk
Gebondenheid op basis van bindmiddel	Niet-hechtgebonden
Hoeveelheid (oppervlakte - dikte - aantal)	• 130,00 m ² - 3,00 cm - 1 stuk
Totaal volume	3,90 m ³
Identificatiemethode	Een monstername door de asbestdeskundige met laboanalyse door een asbestlabo.
Destructieve handeling voor identificatie	Nee

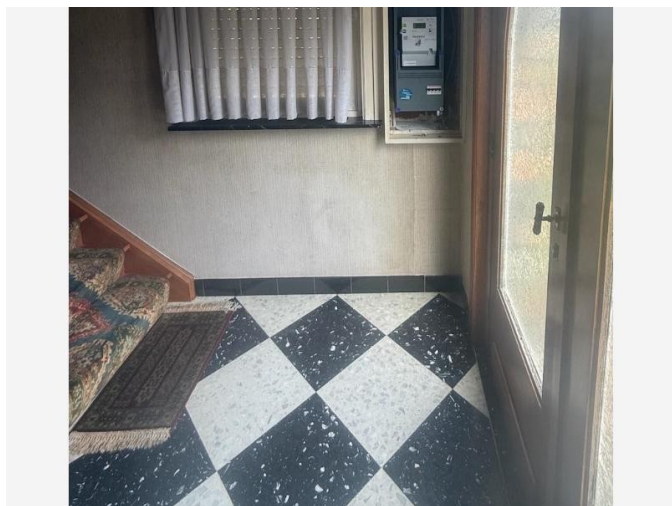
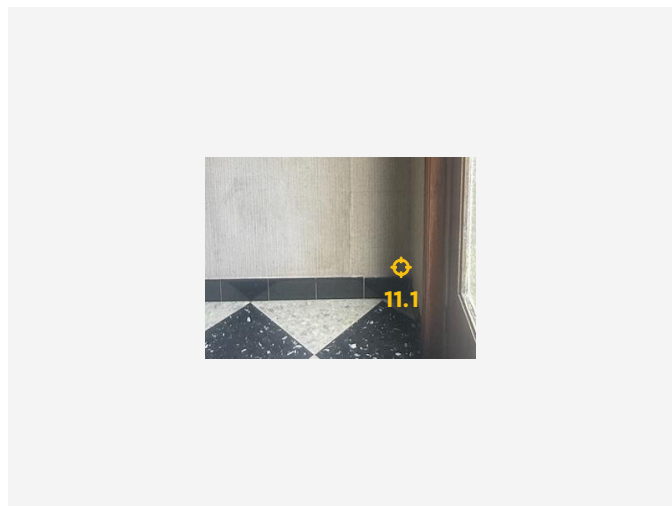
Fiche 11: Pleister muren

Geen asbest

#	Type	Referentie	Resultaat
11.1	Mengmonster	M05	Geen asbest

Beschrijving	Pleister muren
Omgeving	Binnen
Primaire drager	Binnenwand
Bindmiddel van materiaal	Gips - kalk
Gebondenheid op basis van bindmiddel	Niet-hechtgebonden
Hoeveelheid (oppervlakte - dikte - aantal)	• 300,00 m ² - 3,00 cm - 1 stuk
Totaal volume	9,00 m ³
Identificatiemethode	Een monstername door de asbestdeskundige met laboanalyse door een asbestlabo.
Destructieve handeling voor identificatie	Nee
