Asbestinventarisatetest

Zoetewei 73, 2580 Putte

Attestnummer : 20260414-000512.000

Uitgegeven op : 14.04.2026

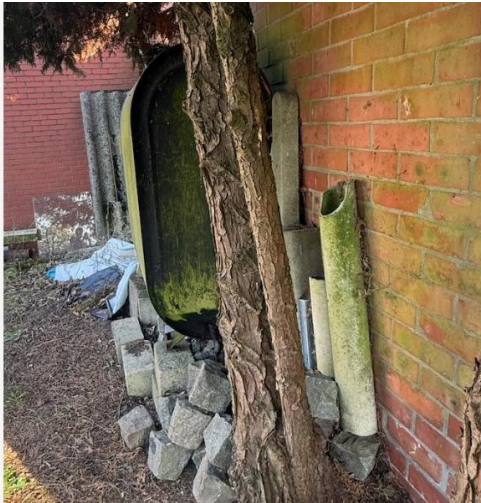
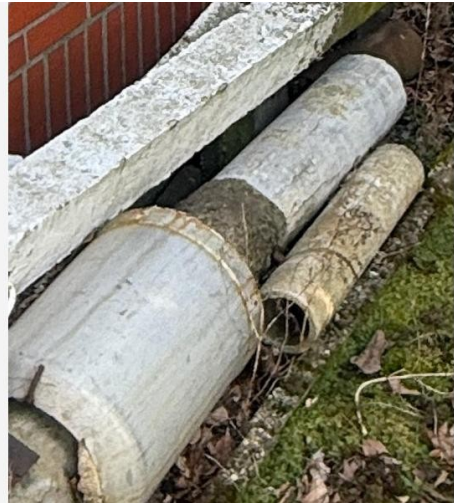
Het asbestmateriaal valt onder de mijlpaal van 2040.

Dringend verwijderen

| Beschrijving | losliggende cementbuizen / golfplaten |
| Type afvalstof | Betreft stock-voorraad of gedemonteerde asbestmaterialen |
| Primaire drager | HVAC infrastructuur en uitrusting |
| Asbestmaterialen | <ul style="list-style-type: none">Buis, koker, leiding, pijp, doorvoer |
| Hoeveelheid (gewicht - aantal) | <ul style="list-style-type: none">100,00 kg - 1 stuk |

- Verwijder het asbestafval.

- Eenvoudige handelingen: mag via doe-het-zelf of door werknemer(s) met opleidingsattest eenvoudige handelingen
Deze toepassing kan door een aannemer die over een opleidingsattest eenvoudige handelingen beschikt of door een particulier (doe-het-zelf), verwijderd worden indien er geen verhoogd risico op vrijgave van asbestvezels (max. concentratie 0,01 vezels/cm³ - CODEX Art. VI.3-54) ontstaat en de toepassing voorafgaand en tijdens wordt gefixeerd/bevochtigd; de individuele elementen zonder machinale werktuigen en zonder breken of gooien een voor een losgemaakt worden; en ten slotte luchtdicht en dubbelverpakt (conform de richtlijnen van het recyclagepark) weggevoerd worden naar een erkend afvalpunt (recyclagepark).

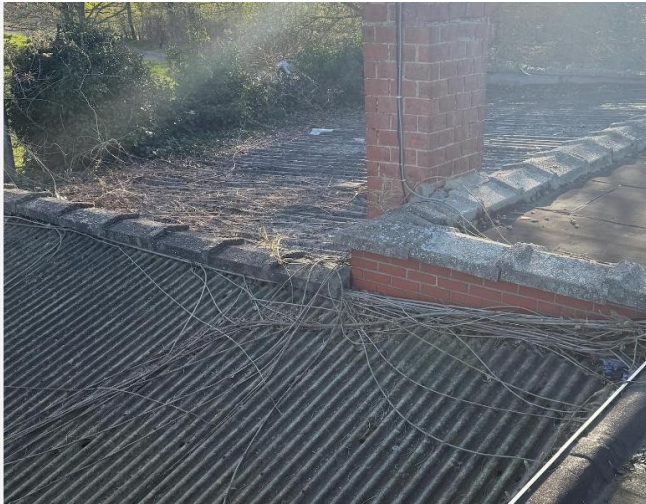
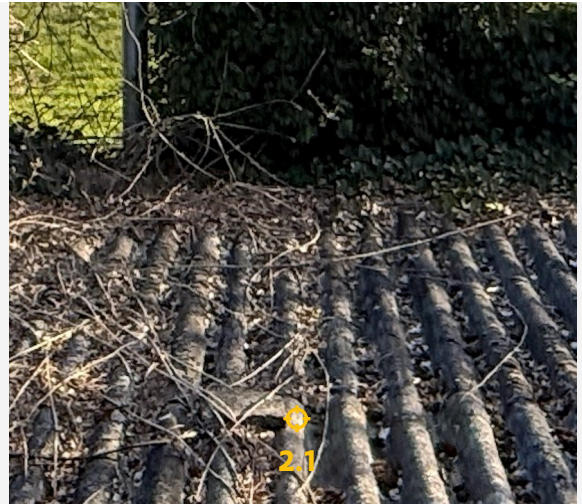
Het asbestmateriaal valt onder de mijlpaal van 2034.

Verwijderen

| Eindbeoordeling materiaalrisico | Verhoogd materiaalrisico en/of verhoogde kans op vezelvrijgave |

| Asbestsoort (vezeltype) | Alleen chrysotiel aanwezig |
| Toestand van het materiaal | Matig beschadigd, matig verweerd |

| # | Type | Referentie | Resultaat |
|---|---|---|---|
| 2.1 | Puntmonster | M05 | Chrysotiel |

| Beschrijving | Golfplaten |

- Zorg voor een veilig beheer. Vermijd het beschadigen van het asbestmateriaal. Controleer de toestand jaarlijks op wijzigingen.
- Verwijder dit asbestmateriaal zo snel mogelijk. Volg de toestand goed op.

- Eenvoudige handelingen: mag via doe-het-zelf of door werknemer(s) met opleidingsattest eenvoudige handelingen
Deze toepassing kan door een aannemer die over een opleidingsattest eenvoudige handelingen beschikt of door een particulier (doe-het-zelf), verwijderd worden indien er geen verhoogd risico op vrijgave van asbestvezels (max. concentratie 0,01 vezels/cm³ - CODEX Art. VI.3-54) ontstaat en de toepassing voorafgaand en tijdens wordt gefixeerd/bevochtigd; de individuele elementen zonder machinale werktuigen en zonder breken of gooien een voor een losgemaakt worden; en ten slotte luchtdicht en dubbelverpakt (conform de richtlijnen van het recyclagepark) weggevoerd worden naar een erkend afvalpunt (recyclagepark).

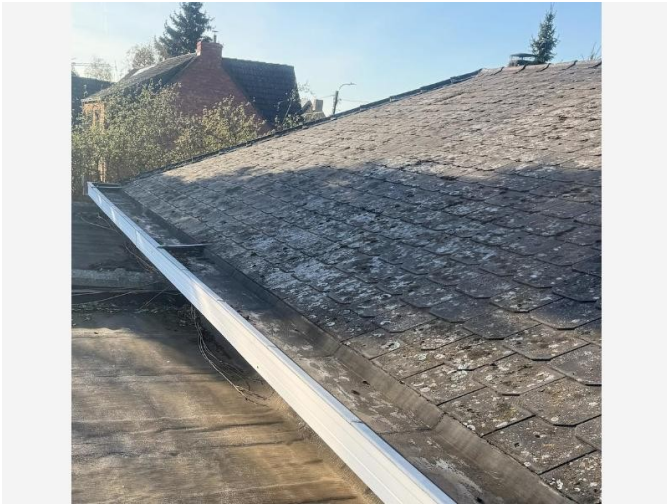
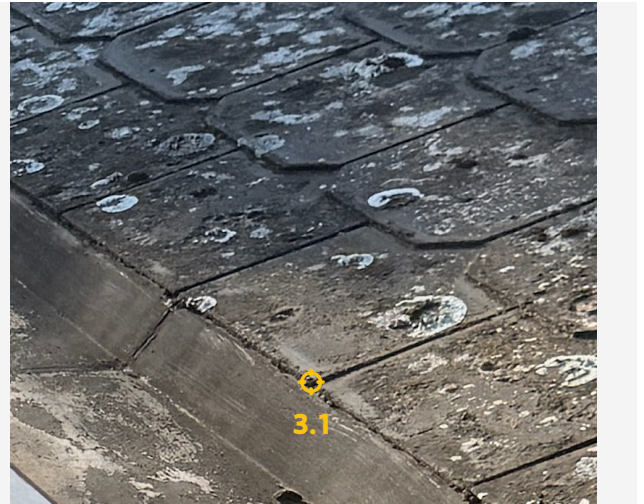
Het asbestmateriaal valt onder de mijlpaal van 2034.

Verwijderen

| Eindbeoordeling materiaalrisico | Verhoogd materiaalrisico en/of verhoogde kans op vezelvrijgave |

| Asbestsoort (vezeltype) | Crocidoliet aanwezig |
| Toestand van het materiaal | Matig beschadigd, matig verweerd |

| # | Type | Referentie | Resultaat |
|---|---|---|---|
| 3.1 | Puntmonster | M07 | Chrysotiel, Crocidoliet |

| Beschrijving | Dakleien |

- Zorg voor een veilig beheer. Vermijd het beschadigen van het asbestmateriaal. Controleer de toestand jaarlijks op wijzigingen.
- Verwijder dit asbestmateriaal zo snel mogelijk. Volg de toestand goed op.

- Eenvoudige handelingen: mag via doe-het-zelf of door werknemer(s) met opleidingsattest eenvoudige handelingen
Deze toepassing kan door een aannemer die over een opleidingsattest eenvoudige handelingen beschikt of door een particulier (doe-het-zelf), verwijderd worden indien er geen verhoogd risico op vrijgave van asbestvezels (max. concentratie 0,01 vezels/cm³ - CODEX Art. VI.3-54) ontstaat en de toepassing voorafgaand en tijdens wordt gefixeerd/bevochtigd; de individuele elementen zonder machinale werktuigen en zonder breken of gooien een voor een losgemaakt worden; en ten slotte luchtdicht en dubbelverpakt (conform de richtlijnen van het recyclagepark) weggevoerd worden naar een erkend afvalpunt (recyclagepark).

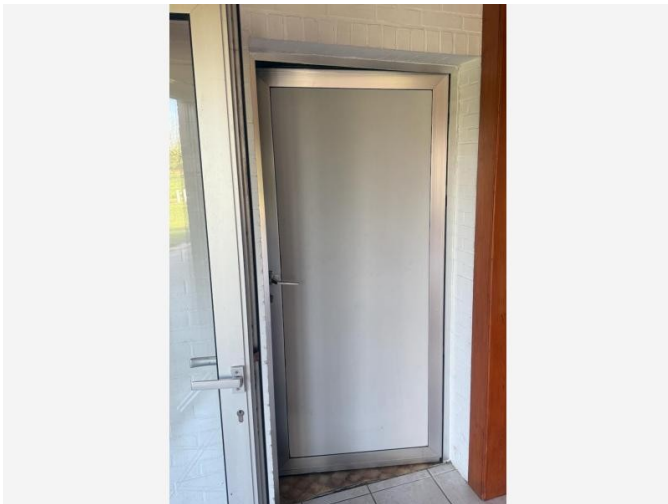
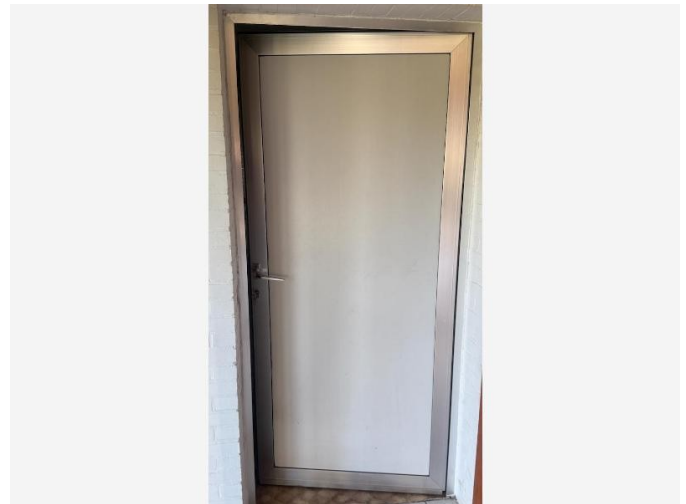
Het asbestmateriaal valt onder de mijlpaal van 2040.

Verwijderen

| Eindbeoordeling materiaalrisico | Verhoogd materiaalrisico en/of verhoogde kans op vezelvrijgave |

| Asbestsoort (vezeltype) | Crocidoliet aanwezig |
| Toestand van het materiaal | Licht beschadigd, licht verweerd. Intacte calciumsilicaatplaat of materiaal met categorie 3-gebondenheid |

| Beschrijving | deur "glasal" |

- Zorg voor een veilig beheer. Vermijd het beschadigen van het asbestmateriaal. Controleer de toestand jaarlijks op wijzigingen.
- Verwijder dit asbestmateriaal zo snel mogelijk. Volg de toestand goed op.
- Voer bijkomende staalname(s) uit.

- Eenvoudige handelingen: mag via doe-het-zelf of door werknemer(s) met opleidingsattest eenvoudige handelingen
Deze toepassing kan door een aannemer die over een opleidingsattest eenvoudige handelingen beschikt of door een particulier (doe-het-zelf), verwijderd worden indien er geen verhoogd risico op vrijgave van asbestvezels (max. concentratie 0,01 vezels/cm³ - CODEX Art. VI.3-54) ontstaat en de toepassing voorafgaand en tijdens wordt gefixeerd/bevochtigd; de individuele elementen zonder machinale werktuigen en zonder breken of gooien een voor een losgemaakt worden; en ten slotte luchtdicht en dubbelverpakt (conform de richtlijnen van het recyclagepark) weggevoerd worden naar een erkend afvalpunt (recyclagepark).

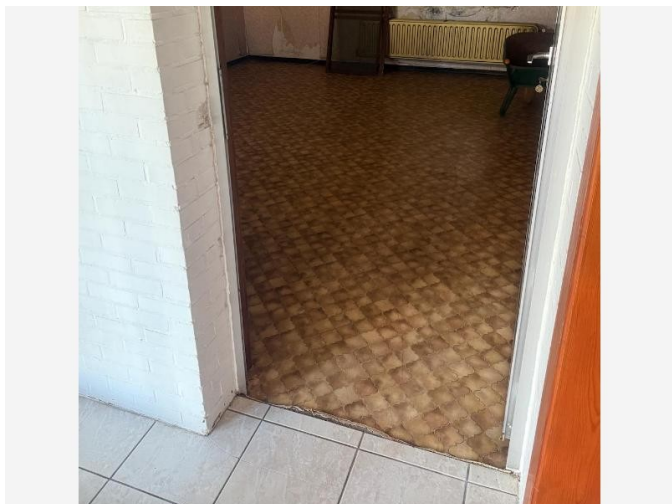
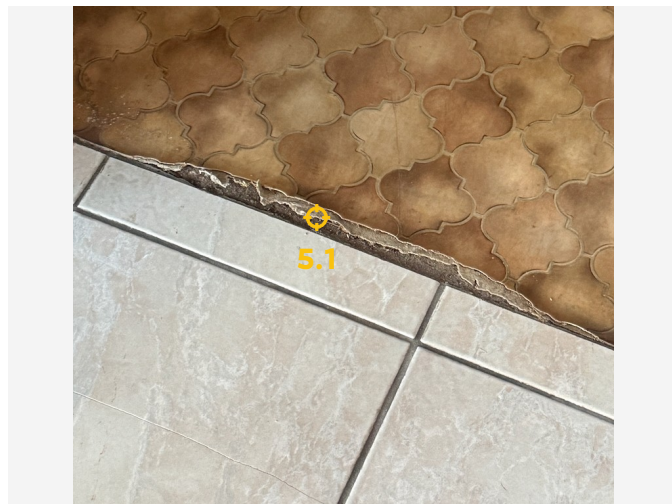
Het asbestmateriaal valt onder de mijlpaal van 2034.

Verwijderen

| Eindbeoordeling materiaalrisico | Verhoogd materiaalrisico en/of verhoogde kans op vezelvrijgave |

- Zorg voor een veilig beheer. Vermijd het beschadigen van het asbestmateriaal. Controleer de toestand jaarlijks op wijzigingen.
- Verwijder dit asbestmateriaal zo snel mogelijk. Volg de toestand goed op.

- Hermetische zone (erkend asbestverwijderaar)
Omdat deze toepassing verlijmd is en zal scheuren bij het verwijderen, moet het in hermetische zone door een erkend asbestverwijderaar gebeuren.

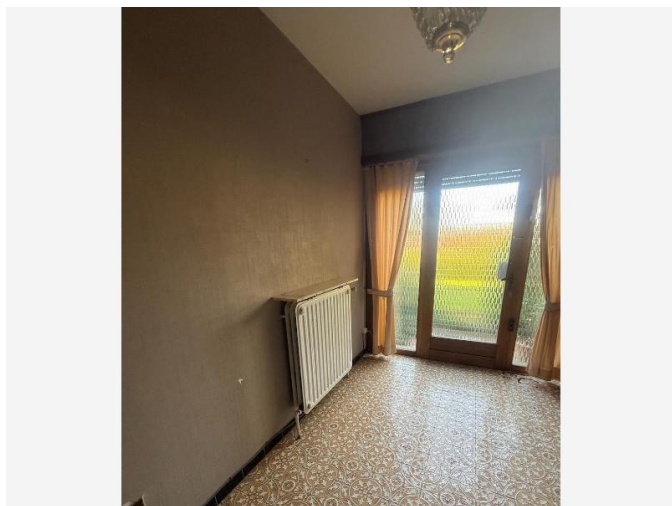
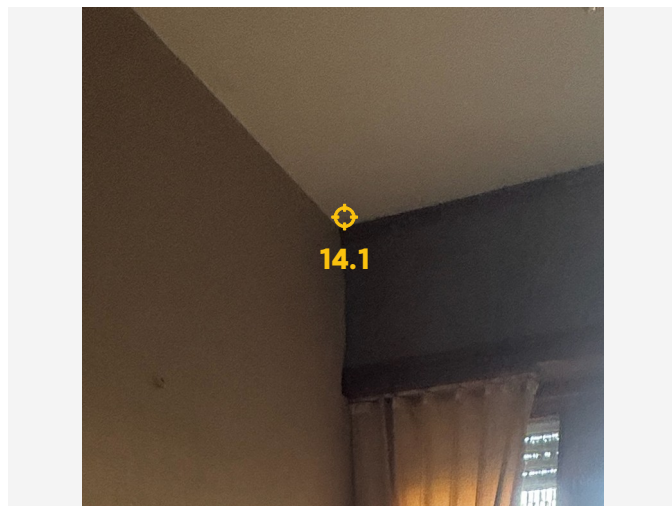
Fiche 14: pleister plafond

Geen asbest

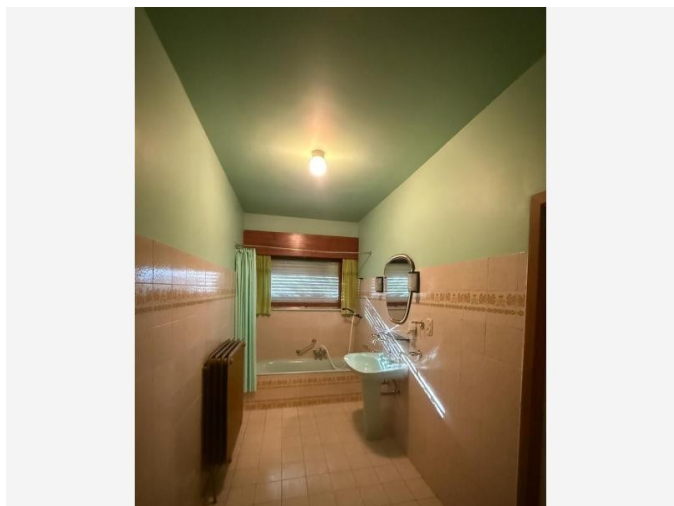
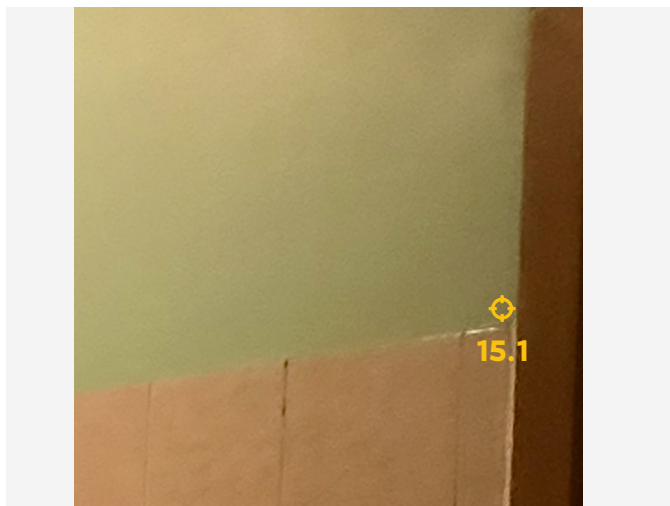
Fiche 15: pleister muren

Geen asbest

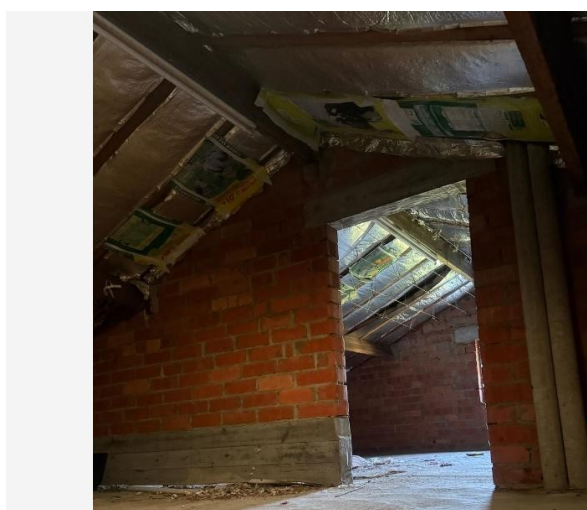
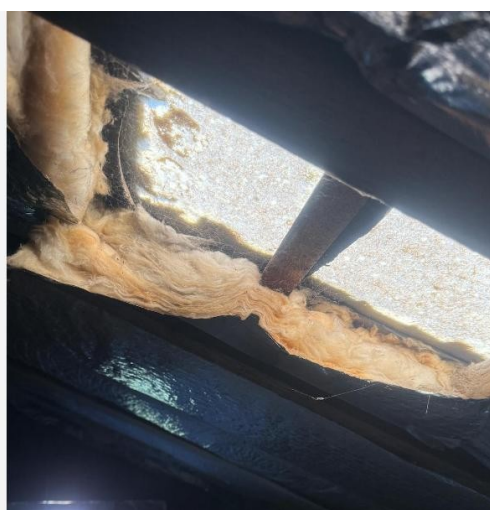
| Beschrijving | Notitie | Terug te vinden op plannen |
|---|--|---|
| Fiche 17: onderdak zolder | Onder de asbesthoudende leien werden geen andere asbestverdachte toepassingen waargenomen. | Plan 1.3: Zolder |
