Asbestinventarisatetest

Melkouwenstraat 14, 2222 Heist-op-den-Berg

Attestnummer : 20260307-000006.000

Uitgegeven op : 07.03.2026

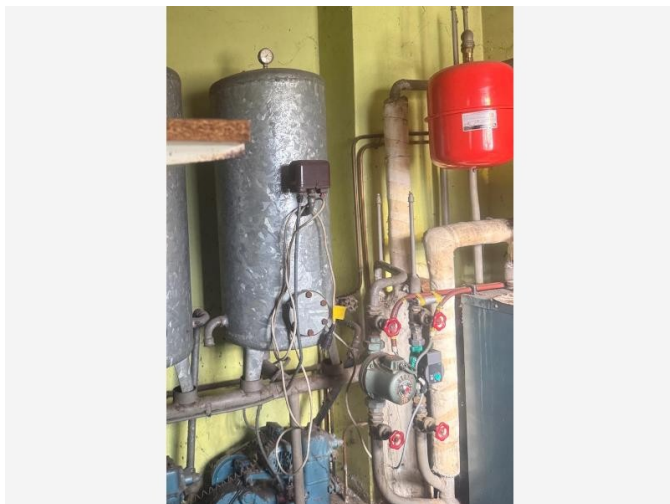
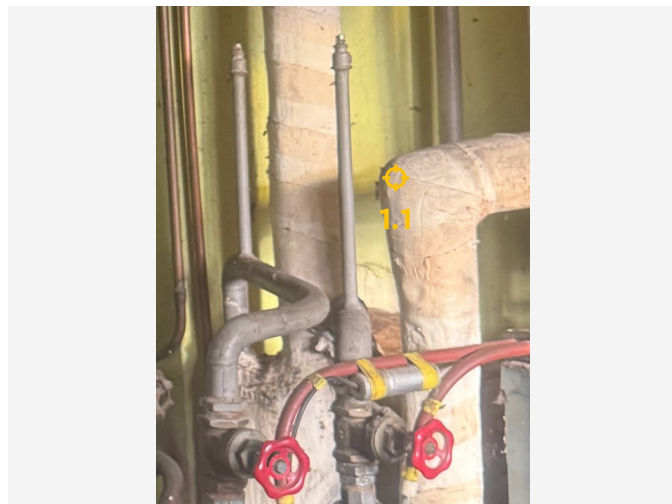
Eindbeoordeling materiaalrisico	Hoog materiaalrisico en/of hoge kans op vezelvrijgave
---------------------------------	---

Gebondenheid	Categorie 2: niet-hechtgebonden met matrix
Asbestsoort (vezeltype)	Amfibool aanwezig, uitgezonderd crocidoliet
Asbestconcentratie	Hoog ($\geq 50\%$)
Afschermingsgraad van het gehele materiaal	Geheel of deels (ook) vrij aan de binnenlucht
Toestand van het materiaal	Zwaar beschadigd, zwaar verweerd

#	Type	Referentie	Resultaat
1.1	Mengmonster	M08	Chrysotiel, Amosiet

Beschrijving	Leidingisolatie bochten
Omgeving	Binnen
Primaire drager	HVAC infrastructuur en uitrusting
Asbestmateriaal	In-situ afwerkingslagen - Thermische isolatie
Bindmiddel van asbestmateriaal	Gips - kalk
Gebondenheid op basis van bindmiddel	Niet-hechtgebonden
Hoeveelheid (lengte - omtrek - dikte - aantal)	<ul style="list-style-type: none">• 0,50 m - 50,00 cm - 3,00 cm - 1 stuk
Totaal volume	0,008 m ³
Eenvoudig bereikbaar	Ja
Bevestigingswijze	<ul style="list-style-type: none">• Verlijmd, ingegoten, versmeerd
Identificatiemethode	Een monstername door de asbestdeskundige met laboanalyse door een asbestlabo.
Destructieve handeling voor identificatie	Nee

Dringend verwijderen

- Zorg voor een veilig beheer. Vermijd het beschadigen van het asbestmateriaal. Controleer de toestand jaarlijks op wijzigingen.
- Sluit de ruimte luchtdicht af en vermijd het betreden van de ruimte.
- Verwijder dit asbestmateriaal zo snel mogelijk. Volg de toestand goed op.

- Hermetische zone (erkend asbestverwijderaar)
losgebonden asbest kan enkel verwijderd worden in hermetische zone door een erkend asbestverwijderaar.

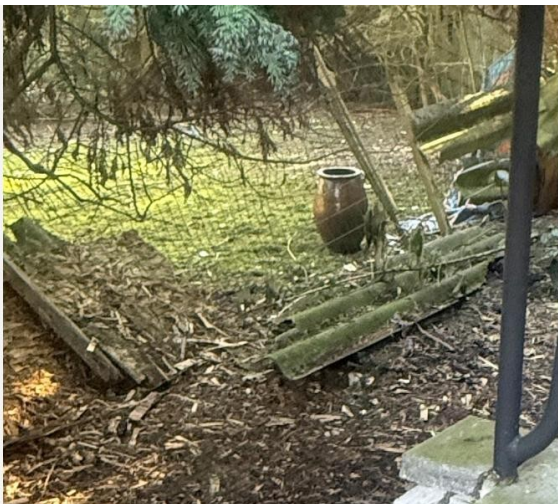
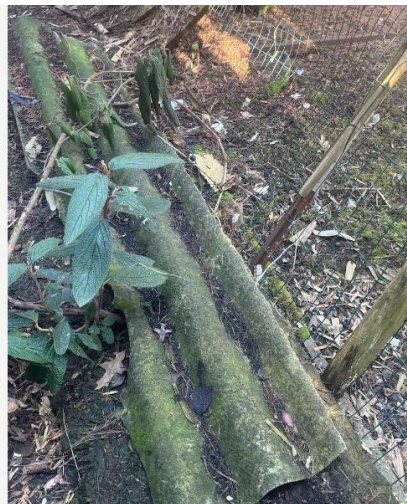
Beschrijving	Losliggende golfplaten
Type afvalstof	Betreft stock-voorraad of gedemonteerde asbestmaterialen
Aanwezige resten	Over de hele tuin liggen er brokken golfplaten.
Omgeving	Buiten
Primaire drager	Bodem
Asbestmaterialen	<ul style="list-style-type: none">Dak- en gevelbekleding - Golfplaat
Bindmiddel van asbestmateriaal	Cement
Gebondenheid op basis van bindmiddel	Hecht
Hoeveelheid (gewicht - aantal)	<ul style="list-style-type: none">500,00 kg - 1 stuk
Totaal gewicht	500,00 kg
Eenvoudig bereikbaar	Ja
Identificatiemethode	De asbestdeskundige beoordeelt het materiaal als asbesthoudend, en dit zonder monsternamen.
Opmerking	schatting

Dringend verwijderen

- Scherm in afwachting van verwijdering het asbestafval af van luchtstromingen en verstoring: bijvoorbeeld door het te verpakken, te fixeren, af te dekken, signalisatie - afbakening aan te brengen,
- Verwijder het asbestafval.
- Vermijd het bewerken of het intensief betreden (belopen, rijden, ...) van de verontreinigde zone. Is dit niet mogelijk vraag dan advies aan een erkend bodemsaneringsdeskundige voor verdere maatregelen.
- Voer bijkomende staalname(s) uit.

- Eenvoudige handelingen: mag via doe-het-zelf of door werknemer(s) met opleidingsattest eenvoudige handelingen
Deze toepassing kan door een aannemer die over een opleidingsattest eenvoudige handelingen beschikt of door een particulier (doe-het-zelf), verwijderd worden indien er geen verhoogd risico op vrijgave van asbestvezels (max. concentratie 0,01 vezels/cm³ - CODEX Art. VI.3-54) ontstaat en de toepassing voorafgaand en tijdens wordt gefixeerd/bevochtigd; de individuele elementen zonder machinale werktuigen en zonder

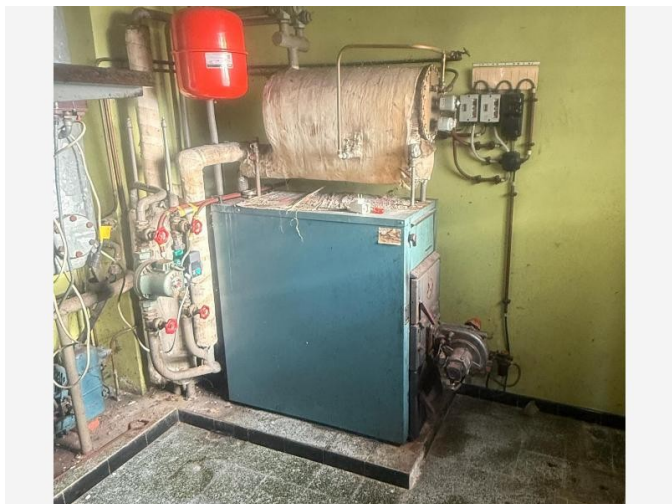
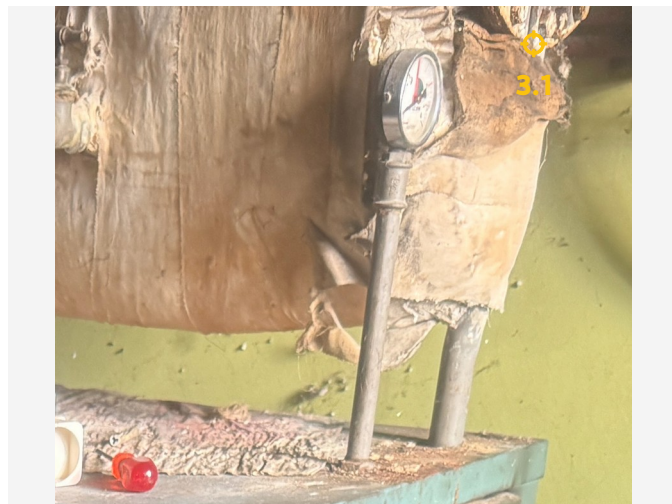
Eindbeoordeling materiaalrisico	Hoog materiaalrisico en/of hoge kans op vezelvrijgave
---------------------------------	---

Gebondenheid	Categorie 2: niet-hechtgebonden met matrix
Asbestsoort (vezeltype)	Amfibool aanwezig, uitgezonderd crocidoliet
Asbestconcentratie	Hoog ($\geq 50\%$)
Afschermingsgraad van het gehele materiaal	Geheel of deels (ook) vrij aan de binnenlucht
Toestand van het materiaal	Zwaar beschadigd, zwaar verweerd

#	Type	Referentie	Resultaat
3.1	Mengmonster	M07	Chrysotiel, Amosiet

Beschrijving	Leidingisolatie rechte stukken
Omgeving	Binnen
Primaire drager	HVAC infrastructuur en uitrusting
Asbestmateriaal	In-situ afwerkingslagen - Thermische isolatie
Bindmiddel van asbestmateriaal	Gips - kalk
Gebondenheid op basis van bindmiddel	Niet-hechtgebonden
Hoeveelheid (lengte - omtrek - dikte - aantal)	<ul style="list-style-type: none">• 4,00 m - 50,00 cm - 3,00 cm - 1 stuk• 1,50 m - 200,00 cm - 3,00 cm - 1 stuk
Totaal volume	0,15 m ³
Eenvoudig bereikbaar	Ja
Bevestigingswijze	<ul style="list-style-type: none">• Verlijmd, ingegoten, versmeerd
Identificatiemethode	Een monstername door de asbestdeskundige met laboanalyse door een asbestlabo.
Destructieve handeling voor identificatie	Nee

Dringend verwijderen

- Zorg voor een veilig beheer. Vermijd het beschadigen van het asbestmateriaal. Controleer de toestand jaarlijks op wijzigingen.
- Sluit de ruimte luchtdicht af en vermijd het betreden van de ruimte.
- Verwijder dit asbestmateriaal zo snel mogelijk. Volg de toestand goed op.

- Hermetische zone (erkend asbestverwijderaars) losgebonden asbest kan enkel verwijderd worden in hermetische zone door een erkend asbestverwijderaars.

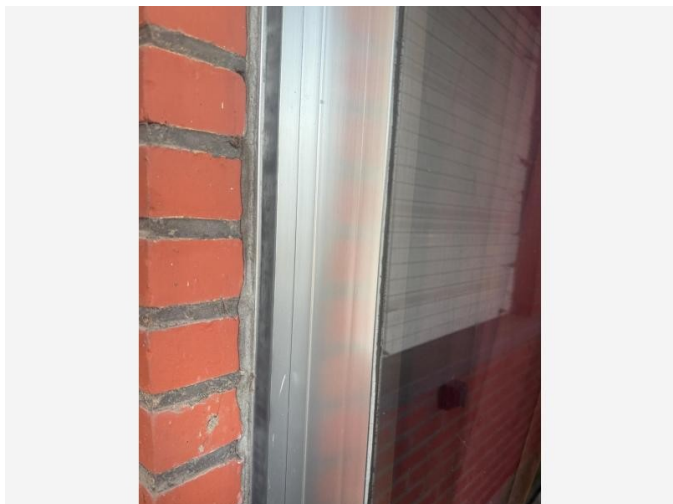
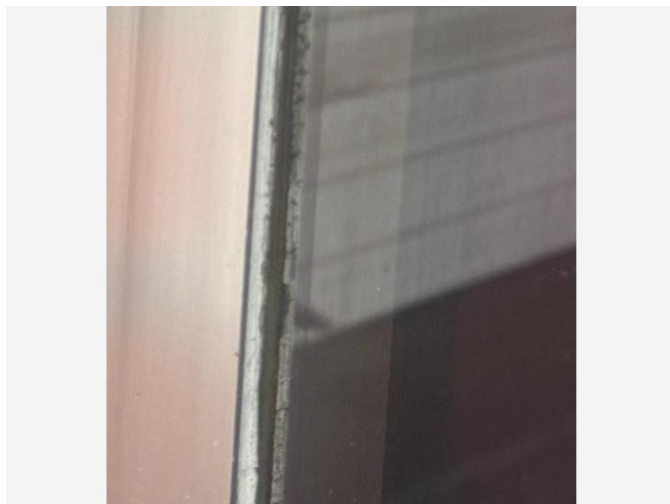
Eindbeoordeling materiaalrisico	Verhoogd materiaalrisico en/of verhoogde kans op vezelvrijgave
---------------------------------	--

Gebondenheid	Categorie 1: hechtgebonden in oorsprong
Asbestsoort (vezeltype)	Amfibool aanwezig, uitgezonderd crocidoliet
Asbestconcentratie	Laag (< 50%)
Afschermingsgraad van het gehele materiaal	Geheel of deels (ook) vrij aan de binnenlucht
Toestand van het materiaal	Matig beschadigd, matig verweerd

Beschrijving	mastiek tussen glas en alu
Omgeving	Grenst aan binnen- en buitenlucht
Primaire drager	Wandopening verticaal (raam, deur, ...)
Asbestmateriaal	In-situ afwerkingslagen - Pasta, stopverf, voegsel, stopsel, vulsel, mastiek, kitten, ...
Bindmiddel van asbestmateriaal	Kitten, mastiek, pasta
Gebondenheid op basis van bindmiddel	Hecht
Hoeveelheid (gewicht - aantal)	<ul style="list-style-type: none"> • 2,00 kg - 1 stuk
Totaal gewicht	2,00 kg
Eenvoudig bereikbaar	Ja
Bevestigingswijze	<ul style="list-style-type: none"> • Verlijmd, ingegoten, versmeerd
Identificatiemethode	<p>De asbestdeskundige beoordeelt het materiaal als asbestverdacht en dus asbesthoudend, en dit zonder monstername.</p> <p>Motivatie: De monstername brengt andere schade aan dan schade die inherent is aan de monstername.</p>
Destructieve handeling voor identificatie	Nee

Verwijderen

- Zorg voor een veilig beheer. Vermijd het beschadigen van het asbestmateriaal. Controleer de toestand jaarlijks op wijzigingen.
- Verwijder dit asbestmateriaal zo snel mogelijk. Volg de toestand goed op.
- Voer bijkomende staalname(s) uit.

- Eenvoudige handelingen: mag via doe-het-zelf of door werknemer(s) met opleidingsattest eenvoudige handelingen
De saneerder motiveert de verwijderingsmethode in het werkplan. Verwijdering met puntafzuiging dmv een stofzuiger met absoluut filter of methode inslijpen baksteen . Oud raamwerk word gerecycleerd , er mogen geen restanten aan het raamwerk achter blijven.
Zie ook link Zie <https://ovam.vlaanderen.be/wie-mag-wat-verwijderen>

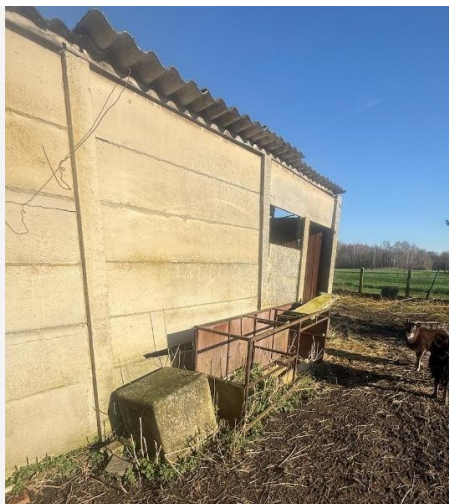
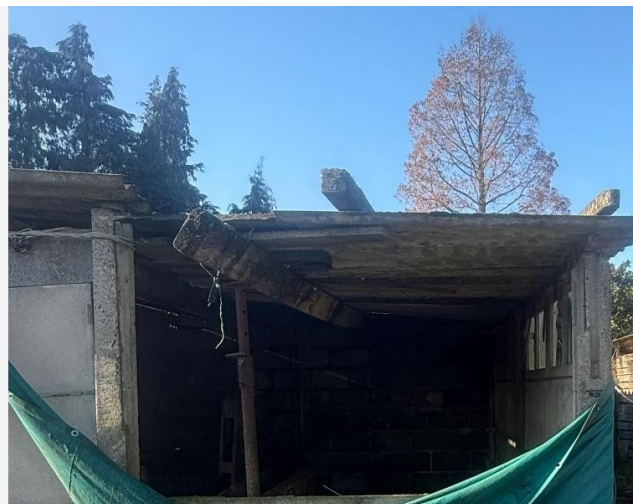
Eindbeoordeling materiaalrisico	Verhoogd materiaalrisico en/of verhoogde kans op vezelvrijgave
---------------------------------	--

Gebondenheid	Categorie 1: hechtgebonden in oorsprong
Asbestsoort (vezeltype)	Crocidoliet aanwezig
Asbestconcentratie	Laag (< 50%)
Afschermingsgraad van het gehele materiaal	Geheel of deels vrij aan de buitenlucht
Toestand van het materiaal	Matig beschadigd, matig verweerd

Beschrijving	golfplaten bijgebouw
Omgeving	Buiten
Primaire drager	Schuin dak
Asbestmateriaal	Dak- en gevelbekleding - Golfplaat
Bindmiddel van asbestmateriaal	Cement
Gebondenheid op basis van bindmiddel	Hecht
Hoeveelheid (oppervlakte - aantal)	• 55,00 m ² - 1 stuk
Totale oppervlakte	55,00 m ²
Eenvoudig bereikbaar	Ja
Bevestigingswijze	• Geschroefd
Identificatiemethode	De asbestdeskundige beoordeelt het materiaal als asbesthoudend, en dit zonder monsternamen.
Destructieve handeling voor identificatie	Nee

Verwijderen

- Zorg voor een veilig beheer. Vermijd het beschadigen van het asbestmateriaal. Controleer de toestand jaarlijks op wijzigingen.
- Verwijder dit asbestmateriaal zo snel mogelijk. Volg de toestand goed op.
- Voer bijkomende staalname(s) uit.

- Eenvoudige handelingen: mag via doe-het-zelf of door werknemer(s) met opleidingsattest eenvoudige handelingen
Deze toepassing kan door een aannemer die over een opleidingsattest eenvoudige handelingen beschikt of door een particulier (doe-het-zelf), verwijderd worden indien er geen verhoogd risico op vrijgave van asbestvezels (max. concentratie 0,01 vezels/cm³ - CODEX Art. VI.3-54) ontstaat en de toepassing voorafgaand en tijdens wordt gefixeerd/bevochtigd; de individuele elementen zonder machinale werktuigen en zonder breken of gooien een voor een losgemaakt worden; en ten slotte luchtdicht en dubbelverpakt (conform de richtlijnen van het recyclagepark) weggevoerd worden naar een erkend afvalpunt (recyclagepark).

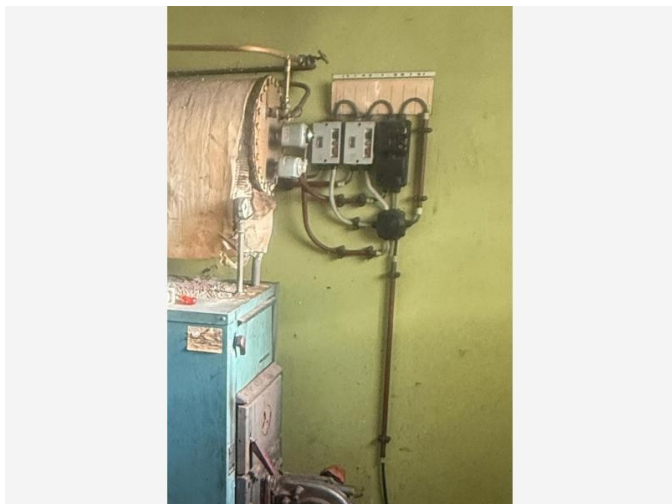
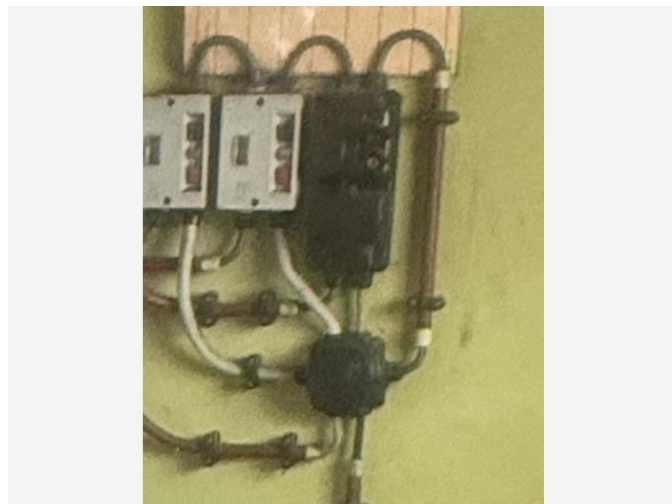
Eindbeoordeling materiaalrisico	Zeer laag materiaalrisico en/of zeer lage kans op vezelvrijgave
---------------------------------	---

Gebondenheid	Categorie 1: hechtgebonden in oorsprong
Asbestsoort (vezeltype)	Crocidoliet aanwezig
Asbestconcentratie	Laag (< 50%)
Afschermingsgraad van het gehele materiaal	Niet stootvaste afscherming
Toestand van het materiaal	Onbeschadigd, niet verweerd

Beschrijving	elektrische toepassingen
Omgeving	Binnen
Primaire drager	Communicatie en elektrische infrastructuur en uitrusting
Asbestmateriaal	Plaat, paneel, tablet - Type Bakeliet
Bindmiddel van asbestmateriaal	Kunststof of -hars
Gebondenheid op basis van bindmiddel	Hecht
Hoeveelheid (oppervlakte - dikte - aantal)	• 0,05 m ² - 1,00 cm - 1 stuk
Totaal volume	< 0,001 m ³
Eenvoudig bereikbaar	Ja
Bevestigingswijze	• Geschroefd
Identificatiemethode	De asbestdeskundige beoordeelt het materiaal als asbestverdacht en dus asbesthoudend, en dit zonder monstername. Motivatie: De monstername brengt andere schade aan dan schade die inherent is aan de monstername.
Destructieve handeling voor identificatie	Nee

Zorgvuldig beheren

- Zorg voor een veilig beheer. Vermijd het beschadigen van het asbestmateriaal. Controleer de toestand jaarlijks op wijzigingen.

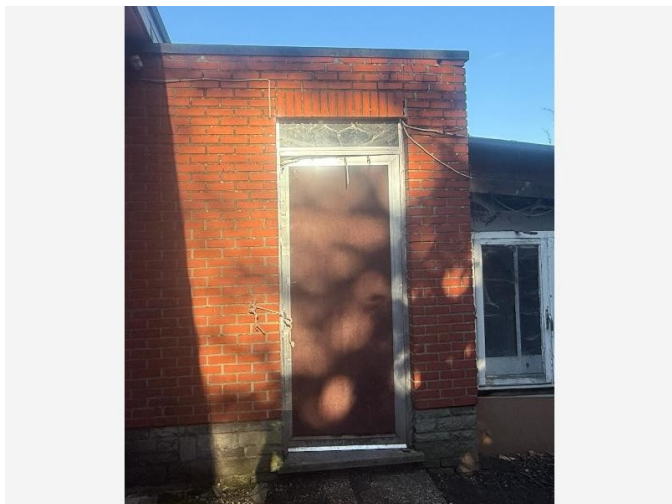
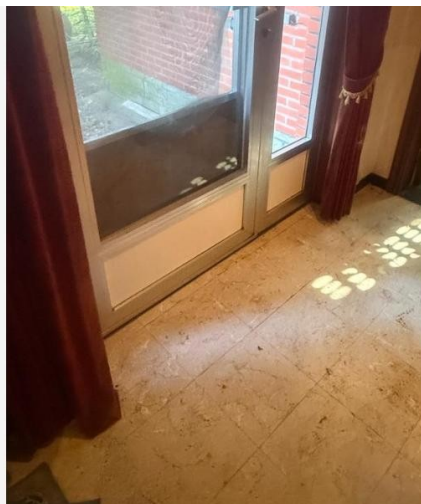
Beschrijving	glasal deuren/ramen
Omgeving	Grenst aan binnen- en buitenlucht
Primaire drager	Wandopening verticaal (raam, deur, ...)
Asbestmateriaal	Plaat, paneel, tablet - Geëmailleerd, type Glasal
Bindmiddel van asbestmateriaal	Cement
Gebondenheid op basis van bindmiddel	Hecht
Hoeveelheid (oppervlakte - dikte - aantal)	<ul style="list-style-type: none">• 0,50 m² - 1,00 cm - 3 stuks• 2,00 m² - 1,00 cm - 1 stuk
Totaal volume	0,035 m ³
Eenvoudig bereikbaar	Ja
Bevestigingswijze	<ul style="list-style-type: none">• Geklemd
Identificatiemethode	<p>De asbestdeskundige beoordeelt het materiaal als asbestverdacht en dus asbesthoudend, en dit zonder monstername.</p> <p>Motivatie: De monstername brengt andere schade aan dan schade die inherent is aan de monstername.</p>
Destructieve handeling voor identificatie	Nee

Zorgvuldig beheren

- Zorg voor een veilig beheer. Vermijd het beschadigen van het asbestmateriaal. Controleer de toestand jaarlijks op wijzigingen.
- Voer bijkomende staalname(s) uit.

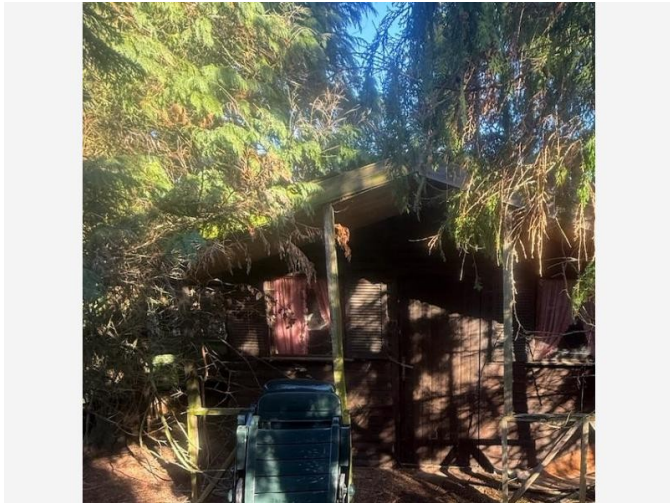
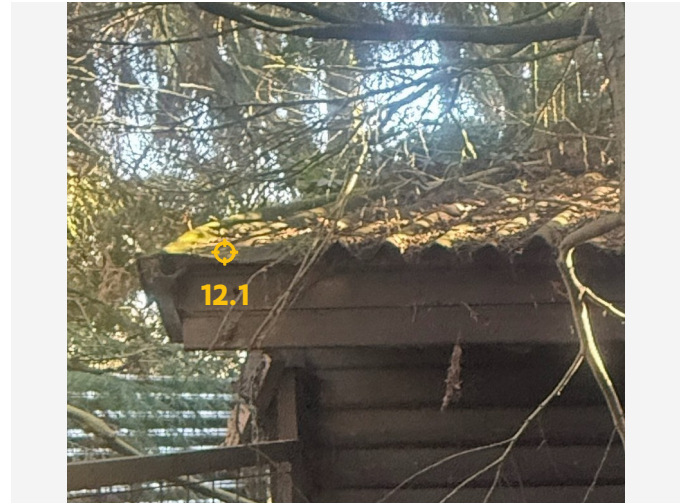
Fiche 12: Shingle tuinhuis

Geen asbest

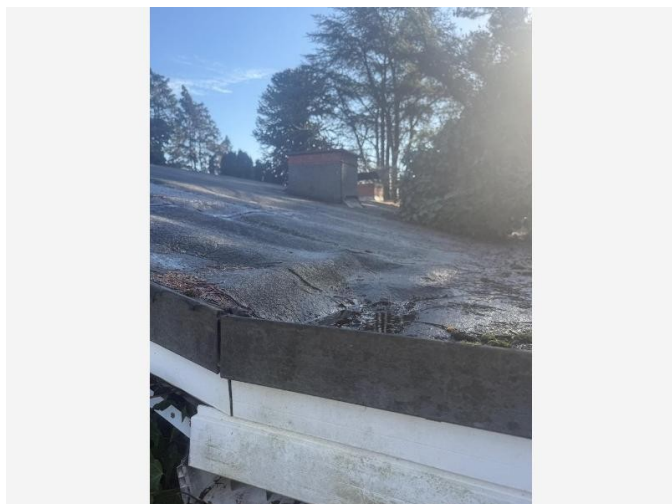
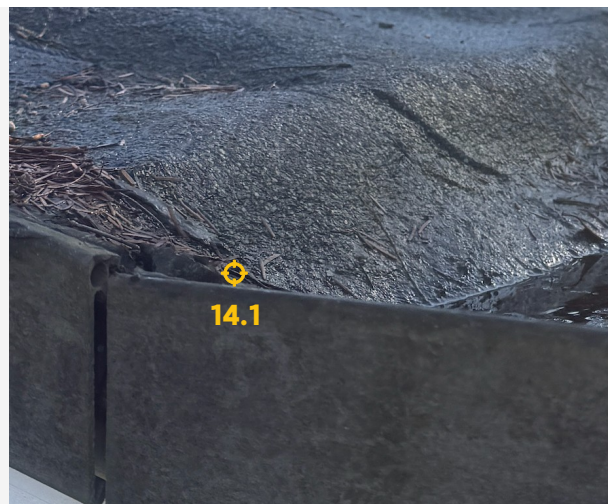
Fiche 14: Roofing dak woning

Geen asbest

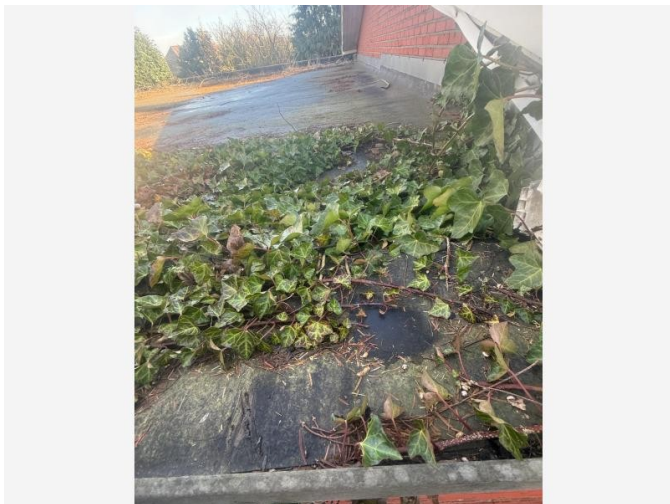
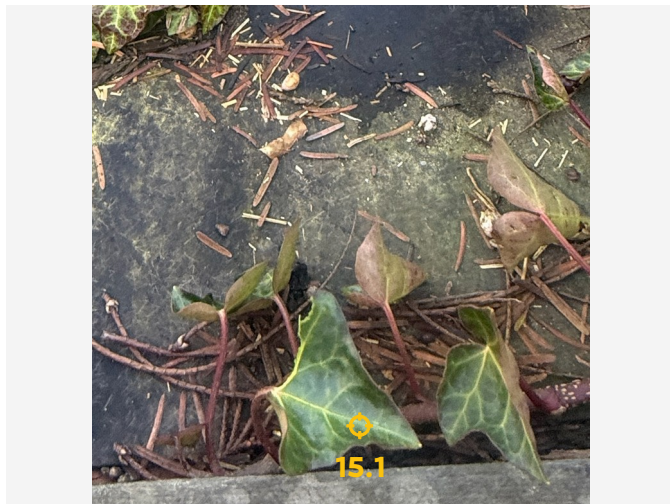
Fiche 15: Roofing dak magazijn

Geen asbest

Beschrijving	Roofing dak magazijn
Omgeving	Buiten
Primaire drager	Plat dak
Bindmiddel van materiaal	Bitumen (roofing, teer, asfalt)
Gebondenheid op basis van bindmiddel	Hecht
Hoeveelheid (oppervlakte - aantal)	• 100,00 m ² - 1 stuk
Totale oppervlakte	100,00 m ²
Identificatiemethode	Een monstername door de asbestdeskundige met laboanalyse door een asbestlabo.
Destructieve handeling voor identificatie	Nee
