Asbestinventarisatetest

Pauwstraat 7, 1800 Vilvoorde

Attestnummer : 20260611-000356.002

Uitgegeven op : 12.06.2026

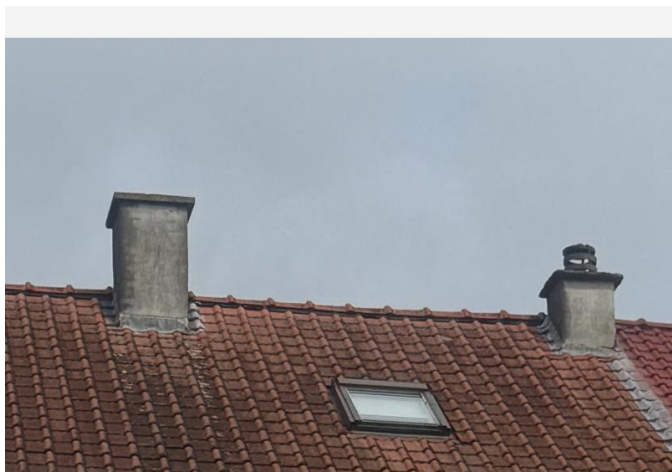
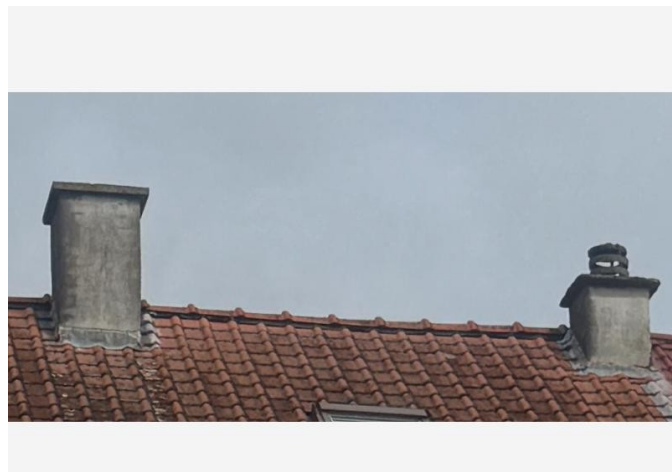
Het asbestmateriaal valt onder de mijlpaal van 2034.

Verwijderen

Eindbeoordeling materiaalrisico	Laag materiaalrisico en/of verlaagde kans op vezelvrijgave
---------------------------------	--

Gebondenheid	Categorie 1: hechtgebonden in oorsprong
Asbestsoort (vezeltype)	Crocidoliet aanwezig
Asbestconcentratie	Laag (< 50%)
Afschermingsgraad van het gehele materiaal	Geheel of deels vrij aan de buitenlucht, maar geen contact met binnenlucht
Toestand van het materiaal	Licht beschadigd, licht verweerd. Intacte calciumsilicaatplaat of materiaal met categorie 3-gebondenheid

Beschrijving	cementering schoorsteen (niet bemonsterd)
Omgeving	Buiten
Primaire drager	HVAC infrastructuur en uitrusting
Asbestmateriaal	Rookgaskanaal
Bindmiddel van asbestmateriaal	Cement
Gebondenheid op basis van bindmiddel	Hecht
Hoeveelheid (lengte - omtrek - dikte - aantal)	<ul style="list-style-type: none"> • 1,50 m - 2,00 cm - 5,00 cm - 1 stuk • 1,00 m - 2,00 cm - 5,00 cm - 1 stuk
Totaal volume	0,003 m ³
Eenvoudig bereikbaar	Ja
Bevestigingswijze	<ul style="list-style-type: none"> • Verlijmd, ingegoten, versmeerd
Identificatiemethode	<p>De asbestdeskundige beoordeelt het materiaal als asbestverdacht en dus asbesthoudend, en dit zonder monstername.</p> <p>Motivatie: Er is een onderzoeksbeperking die monstername verhindert; De ruimte of het materiaal bevindt zich hoger dan 3,5 meter vanaf een vaste ondergrond.</p>
Destructieve handeling voor identificatie	Nee

- Zorg voor een veilig beheer. Vermijd het beschadigen van het asbestmateriaal. Controleer de toestand jaarlijks op wijzigingen.
- Verwijder dit asbestmateriaal zo snel mogelijk. Volg de toestand goed op.
- Voer bijkomende staalname(s) uit.

- Eenvoudige handelingen: mag via doe-het-zelf of door werknemer(s) met opleidingsattest eenvoudige handelingen
Deze toepassing kan door een aannemer die over een opleidingsattest eenvoudige handelingen beschikt, verwijderd worden indien er geen verhoogd risico op vrijgave van
asbestvezels (max. concentratie 0,01 vezels/cm³ - CODEX Art. VI.3-54) ontstaat en de toepassing voorafgaand en tijdens wordt gefixeerd/bevochtigd; de individuele elementen zonder machinale werktuigen en zonder breken of gooien een voor een losgemaakt worden; en ten slotte luchtdicht en dubbelverpakt (conform de richtlijnen van het recyclagepark) weggevoerd worden naar een erkend afvalpunt (recyclagepark).

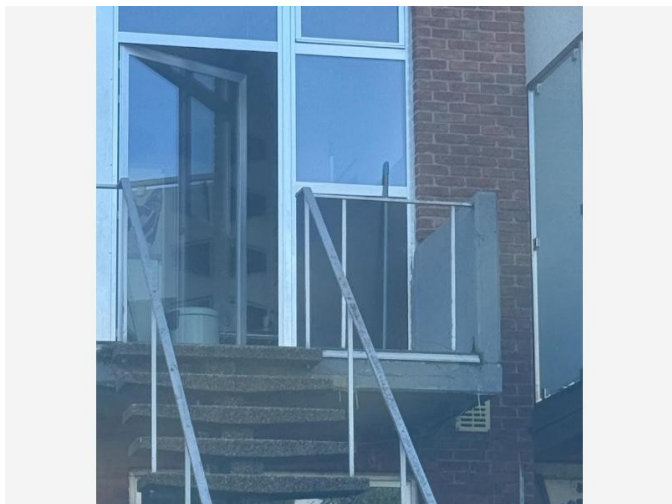
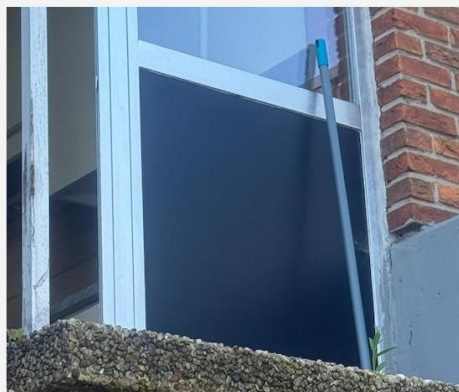
Het asbestmateriaal valt onder de mijlpaal van 2040.

Zorgvuldig beheren

Eindbeoordeling materiaalrisico	Laag materiaalrisico en/of verlaagde kans op vezelvrijgave
---------------------------------	--

Gebondenheid	Categorie 1: hechtgebonden in oorsprong
Asbestsoort (vezeltype)	Crocidoliet aanwezig
Asbestconcentratie	Laag (< 50%)
Afschermingsgraad van het gehele materiaal	Geheel of deels vrij aan de binnenlucht, maar geen contact met binnenluchtstromen
Toestand van het materiaal	Onbeschadigd, niet verweerd

Beschrijving	glasal plaat deur tuinkant
Omgeving	Grenst aan binnen- en buitenlucht
Primaire drager	Wandopening verticaal (raam, deur, ...)
Asbestmateriaal	Plaat, paneel, tablet - Geëmailleerd, type Glasal
Bindmiddel van asbestmateriaal	Cement
Gebondenheid op basis van bindmiddel	Hecht
Hoeveelheid (oppervlakte - dikte - aantal)	<ul style="list-style-type: none">• 1,00 m² - 1,00 cm - 1 stuk
Totaal volume	0,01 m ³
Eenvoudig bereikbaar	Ja
Bevestigingswijze	<ul style="list-style-type: none">• Geklemd
Identificatiemethode	<p>De asbestdeskundige beoordeelt het materiaal als asbestverdacht en dus asbesthoudend, en dit zonder monstername.</p> <p>Motivatie: De monstername brengt andere schade aan dan schade die inherent is aan de monstername.</p>
Destructieve handeling voor identificatie	Nee

- Zorg voor een veilig beheer. Vermijd het beschadigen van het asbestmateriaal. Controleer de toestand jaarlijks op wijzigingen.
- Voer bijkomende staalname(s) uit.

- Eenvoudige handelingen: mag via doe-het-zelf of door werknemer(s) met opleidingsattest eenvoudige handelingen
Deze toepassing kan door een aannemer die over een opleidingsattest eenvoudige handelingen beschikt of door een particulier (doe-het-zelf), verwijderd worden indien er geen verhoogd risico op vrijgave van asbestvezels (max. concentratie 0,01 vezels/cm³ - CODEX Art. VI.3-54) ontstaat en de toepassing voorafgaand en tijdens wordt gefixeerd/bevochtigd; de individuele elementen zonder machinale werktuigen en zonder breken of gooien een voor een losgemaakt worden; en ten slotte luchtdicht en dubbelverpakt (conform de richtlijnen van het recyclagepark) weggevoerd worden naar een erkend afvalpunt (recyclagepark).

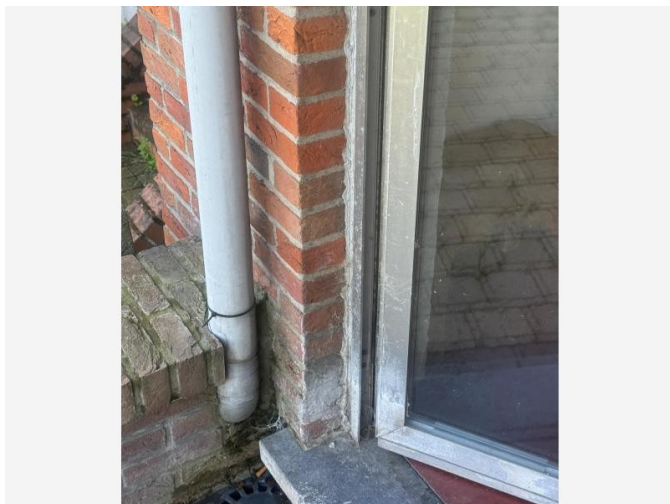
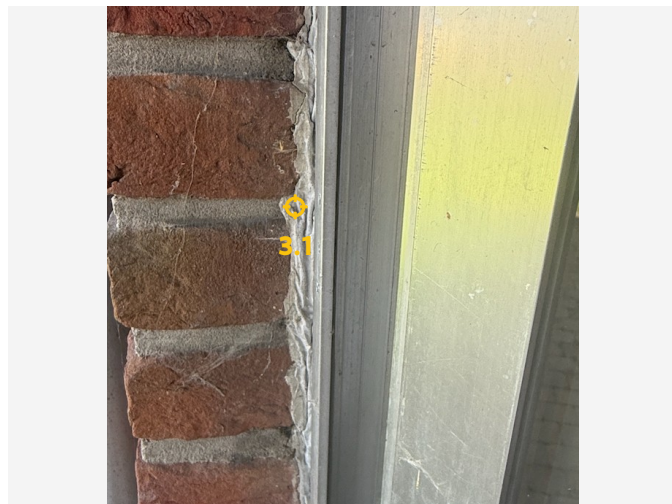
Het asbestmateriaal valt onder de mijlpaal van 2040.

Zorgvuldig beheren

Eindbeoordeling materiaalrisico	Laag materiaalrisico en/of verlaagde kans op vezelvrijgave
---------------------------------	--

Gebondenheid	Categorie 1: hechtgebonden in oorsprong
Asbestsoort (vezeltype)	Alleen chrysotiel aanwezig
Asbestconcentratie	Laag (< 50%)
Afschermingsgraad van het gehele materiaal	Geheel of deels vrij aan de buitenlucht, maar geen contact met binnenlucht
Toestand van het materiaal	Licht beschadigd, licht verweerd. Intacte calciumsilicaatplaat of materiaal met categorie 3-gebondenheid

#	Type	Referentie	Resultaat
3.1	Puntmonster	M03	Chrysotiel

Beschrijving	mastiek (aluminium ramen/deuren)
Omgeving	Buiten
Primaire drager	Wandopening verticaal (raam, deur, ...)
Asbestmateriaal	In-situ afwerkingslagen - Pasta, stopverf, voegsel, stopsel, vulsel, mastiek, kitten, ...
Bindmiddel van asbestmateriaal	Kitten, mastiek, pasta
Gebondenheid op basis van bindmiddel	Hecht
Hoeveelheid (gewicht - aantal)	<ul style="list-style-type: none">• 10,00 kg - 1 stuk
Totaal gewicht	10,00 kg
Eenvoudig bereikbaar	Ja
Bevestigingswijze	<ul style="list-style-type: none">• Verlijmd, ingegoten, versmeerd
Identificatiemethode	Een monstername door de asbestdeskundige met laboanalyse door een asbestlabo.
Destructieve handeling voor identificatie	Nee

- Zorg voor een veilig beheer. Vermijd het beschadigen van het asbestmateriaal. Controleer de toestand jaarlijks op wijzigingen.

- Eenvoudige handelingen: mag via doe-het-zelf of door werknemer(s) met opleidingsattest eenvoudige handelingen
Deze toepassing kan door een aannemer die over een opleidingsattest eenvoudige handelingen beschikt of door een particulier (doe-het-zelf), verwijderd worden indien er geen verhoogd risico op vrijgave van asbestvezels (max. concentratie 0,01 vezels/cm³ - CODEX Art. VI.3-54) ontstaat en de toepassing voorafgaand en tijdens wordt gefixeerd; de individuele elementen zonder machinale werktuigen en zonder breken of gooien een voor een losgemaakt worden; en ten slotte luchtdicht en dubbelverpakt (conform de richtlijnen van het recyclagepark) weggevoerd worden naar een erkend afvalpunt (recyclagepark).

Verwijdering met puntafzuiging dmv een stofzuiger met absoluut filter of methode inslijpen baksteen . Oud raamwerk word gerecycleerd , er mogen geen restanten aan het raamwerk achter blijven.

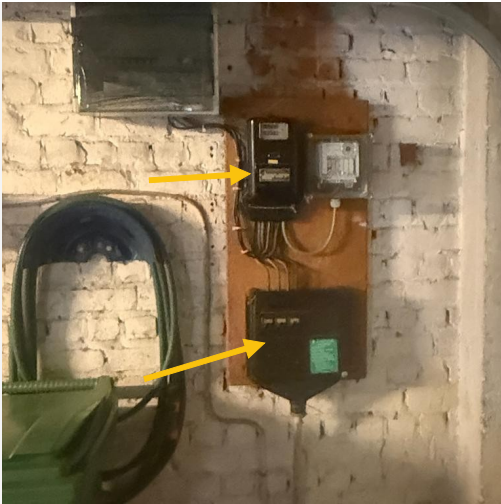
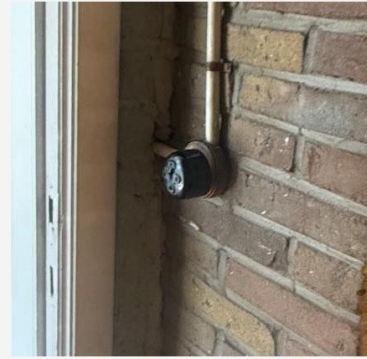
Het asbestmateriaal valt onder de mijlpaal van 2040.

Zorgvuldig beheren

Eindbeoordeling materiaalrisico	Laag materiaalrisico en/of verlaagde kans op vezelvrijgave
---------------------------------	--

Gebondenheid	Categorie 1: hechtgebonden in oorsprong
Asbestsoort (vezeltype)	Crocidoliet aanwezig
Asbestconcentratie	Laag (< 50%)
Afschermingsgraad van het gehele materiaal	Geheel of deels vrij aan de binnenlucht, maar geen contact met binnenluchtstromen
Toestand van het materiaal	Onbeschadigd, niet verweerd

Beschrijving	elektrische toepassingen
Omgeving	Binnen
Primaire drager	Communicatie en elektrische infrastructuur en uitrusting
Asbestmateriaal	Plaat, paneel, tablet - Type Bakeliet
Bindmiddel van asbestmateriaal	Kunststof of -hars
Gebondenheid op basis van bindmiddel	Hecht
Hoeveelheid (oppervlakte - dikte - aantal)	<ul style="list-style-type: none">• 0,05 m² - 2,00 cm - 2 stuks• 0,01 m² - 1,00 cm - 1 stuk
Totaal volume	0,002 m ³
Eenvoudig bereikbaar	Ja
Bevestigingswijze	<ul style="list-style-type: none">• Geschroefd
Identificatiemethode	<p>De asbestdeskundige beoordeelt het materiaal als asbestverdacht en dus asbesthoudend, en dit zonder monstername.</p> <p>Motivatie: De monstername brengt andere schade aan dan schade die inherent is aan de monstername.</p>
Destructieve handeling voor identificatie	Nee

- Zorg voor een veilig beheer. Vermijd het beschadigen van het asbestmateriaal. Controleer de toestand jaarlijks op wijzigingen.
- Voer bijkomende staalname(s) uit.

- Eenvoudige handelingen: mag via doe-het-zelf of door werknemer(s) met opleidingsattest eenvoudige handelingen
Deze toepassing kan door een aannemer die over een opleidingsattest eenvoudige handelingen beschikt of door een particulier (doe-het-zelf), verwijderd worden indien er geen verhoogd risico op vrijgave van asbestvezels (max. concentratie 0,01 vezels/cm³ - CODEX Art. VI.3-54) ontstaat en de toepassing voorafgaand en tijdens wordt gefixeerd; de individuele elementen zonder machinale werktuigen en zonder breken of gooien een voor een losgemaakt worden; en ten slotte luchtdicht en dubbelverpakt (conform de richtlijnen van het recyclagepark) weggevoerd worden naar een erkend afvalpunt (recyclagepark).

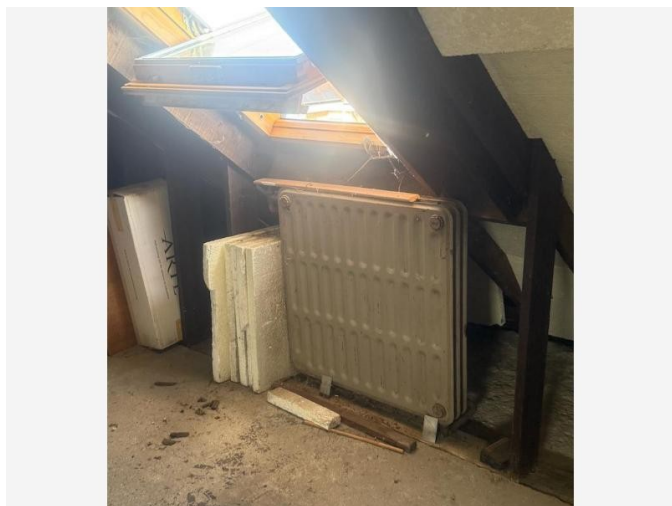
Situeringfoto

In de radiator zouden mogelijks asbestverdachte toepassingen aanwezig kunnen zijn.

Basis voor advies	Beoordeling op basis van expertise, zonder een vaststelling door de asbestdeskundige.
Primaire drager	Ruimteverwarming

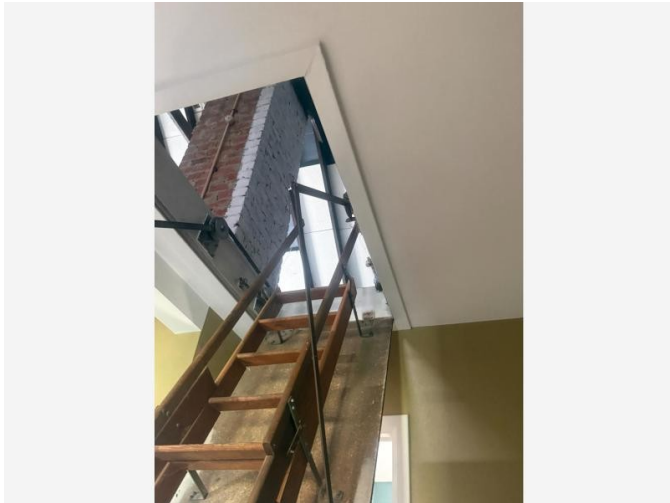
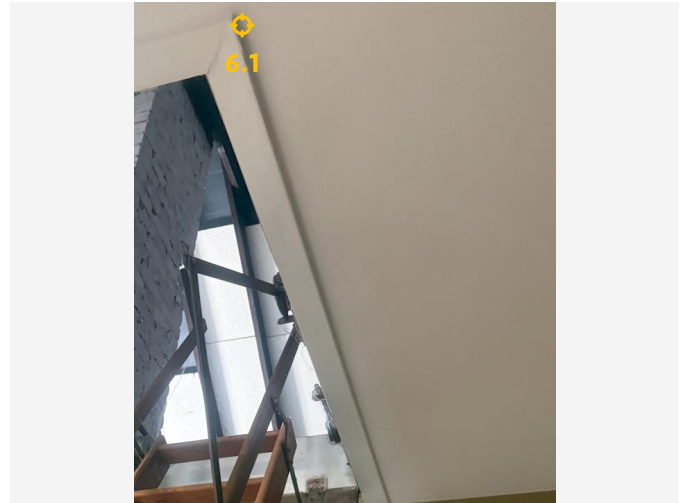
Fiche 6: Pleister plafond

Geen asbest

#	Type	Referentie	Resultaat
6.1	Mengmonster	M02	Geen asbest

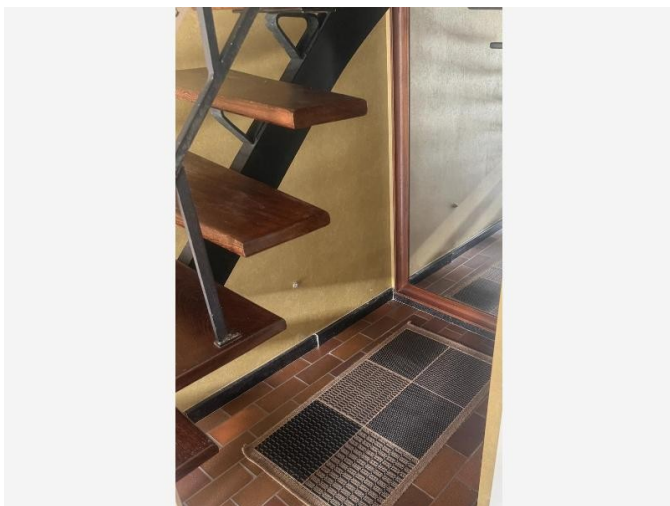
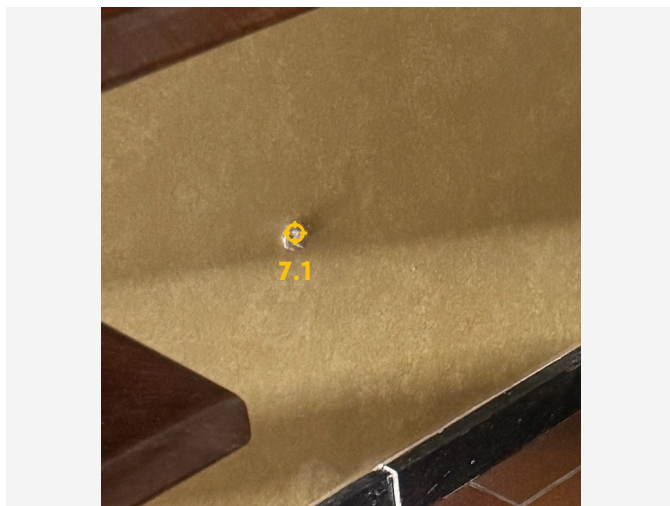
Geen asbest

#	Type	Referentie	Resultaat
7.1	Mengmonster	M01	Geen asbest

Beschrijving	pleister muren
Omgeving	Binnen
Primaire drager	Binnenwand
Bindmiddel van materiaal	Gips - kalk
Gebondenheid op basis van bindmiddel	Niet-hechtgebonden
Hoeveelheid (oppervlakte - dikte - aantal)	• 200,00 m ² - 3,00 cm - 1 stuk
Totaal volume	6,00 m ³
Identificatiemethode	Een monstername door de asbestdeskundige met laboanalyse door een asbestlabo.
Destructieve handeling voor identificatie	Nee

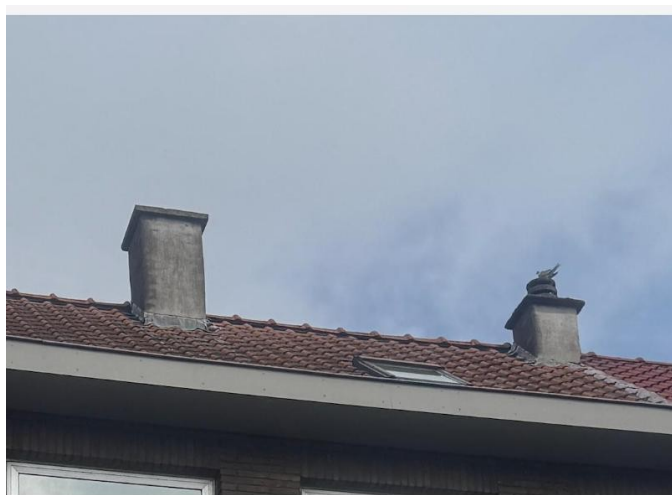
Beschrijving	Notitie	Terug te vinden op plannen
Fiche 12: rookgaskanalen	In de schoorstenen zouden mogelijks asbestverdachte toepassingen aanwezig kunnen zijn.	Plan 1.4: Zolder / Dak
