Asbestinventarisatetest

Houwstraat 61, 2580 Putte

Attestnummer : 20240630-000070.000

Uitgegeven op : 30.06.2024

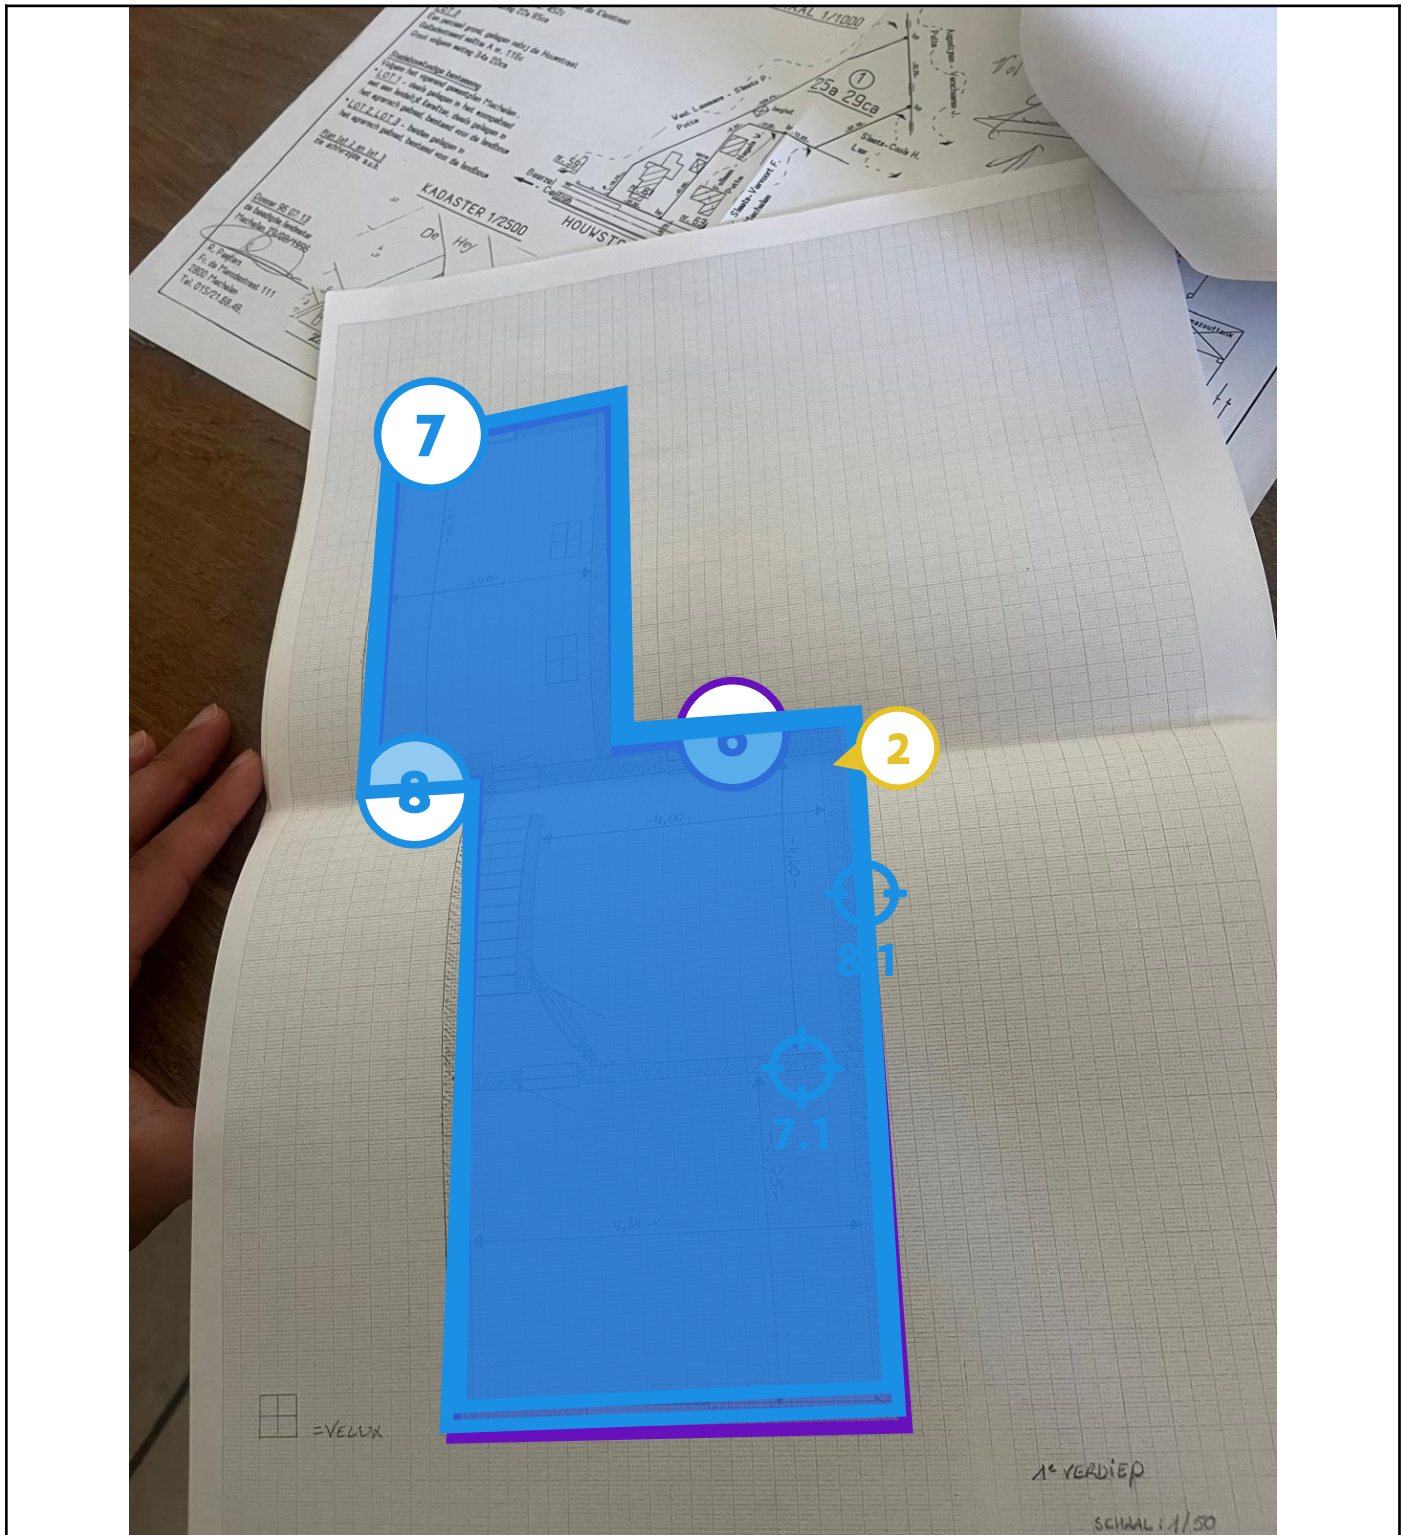
Plan 1.2: Hoofdgebouw +1

Beschrijving	Type	Actie
2. glasal invulpanelen	Asbestmateriaal	Zorgvuldig beheren

6. vloerafwerking	Advies	-
7. Pleisterwerk plafond	Geen asbest	-
7.1 Code: 1.3 pleisterwerk plafond	Mengmonster	-
8. Pleisterwerk muren	Geen asbest	-
8.1 Code: 1..2	Mengmonster	-

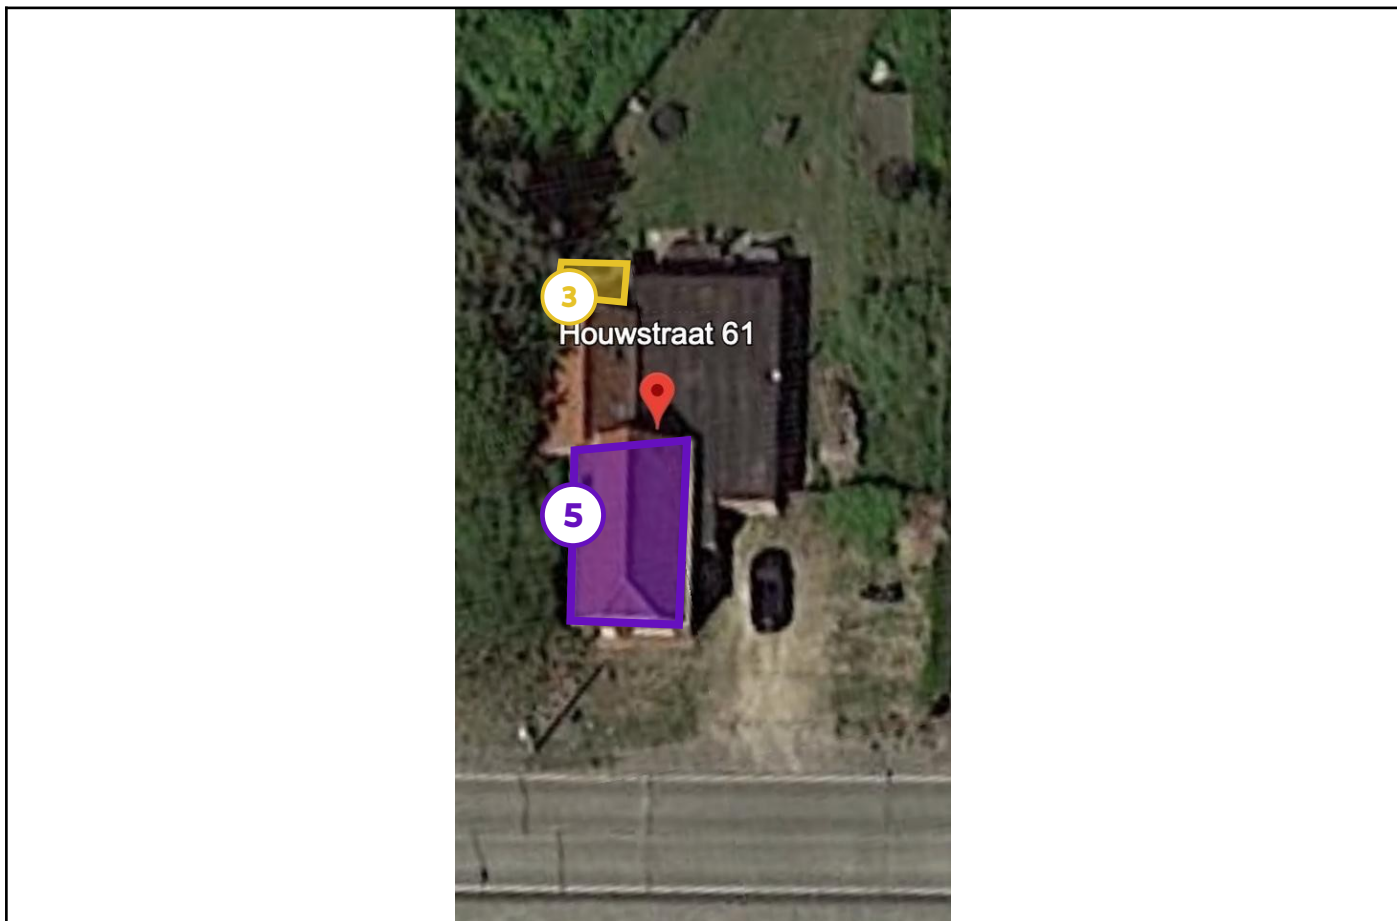
Plan 1.3: Hoofdgebouw_dakplan

Beschrijving	Type	Actie
3. Golfplaten	Asbestmateriaal	Zorgvuldig beheren
5. dakafwerking	Beperking	-

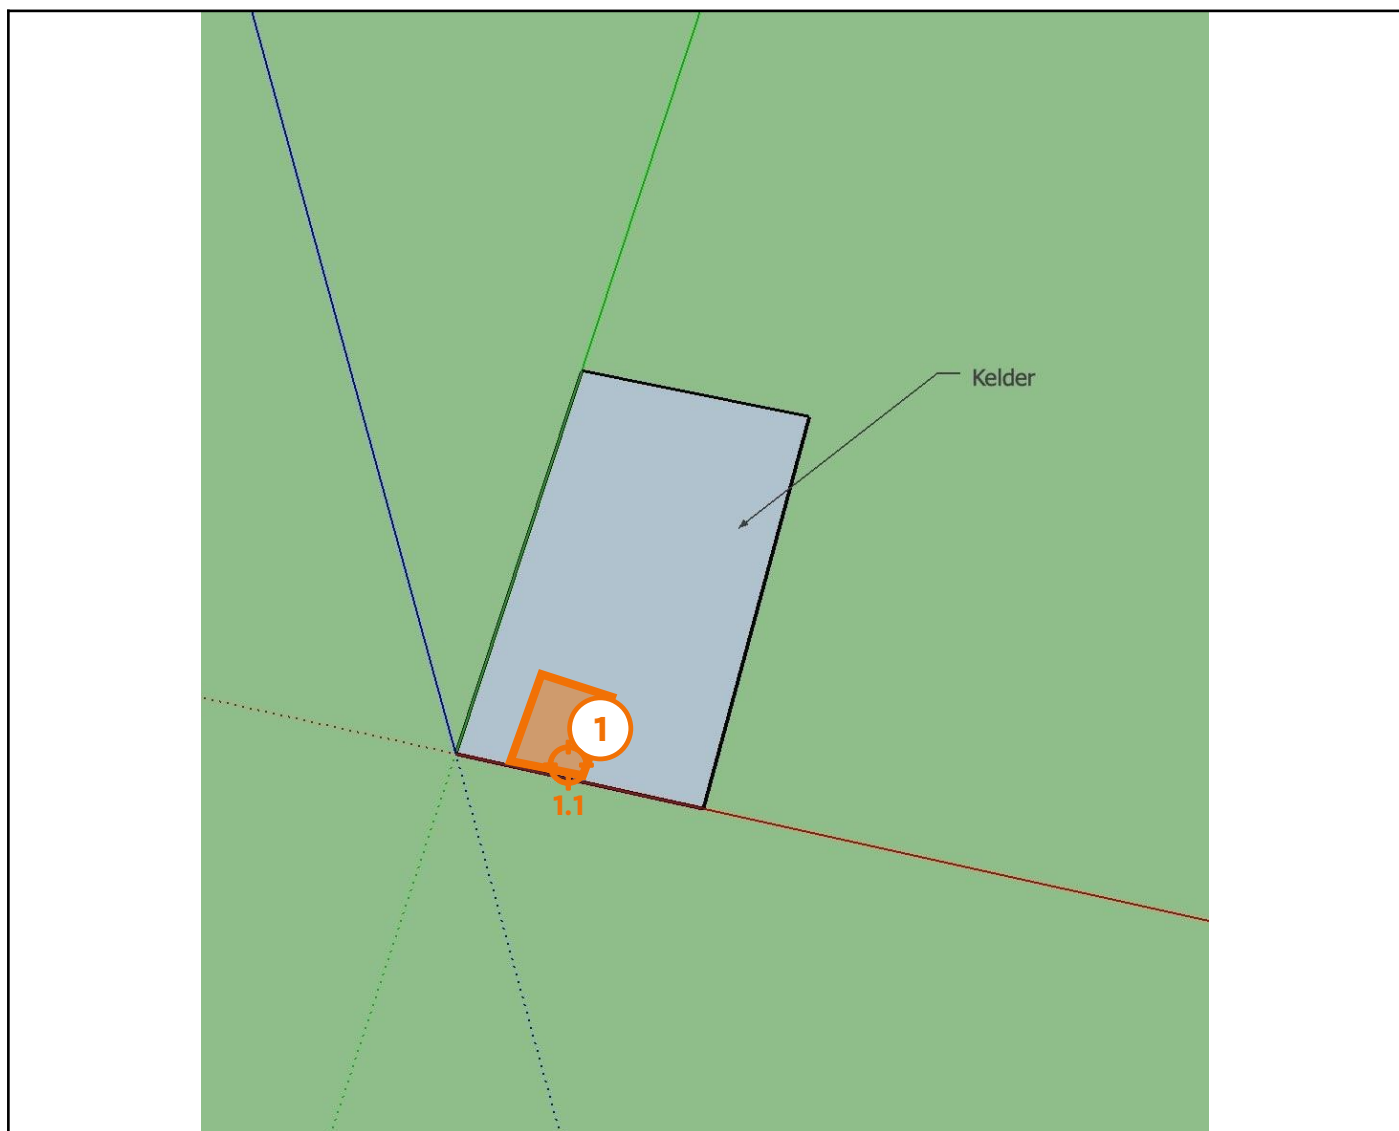
Plan 1.4: Kelder

Beschrijving	Type	Actie
1. Vloerzeil	Asbestmateriaal	Verwijderen
1.1 Code: 1.1 vloerzeil	Puntmonster	-

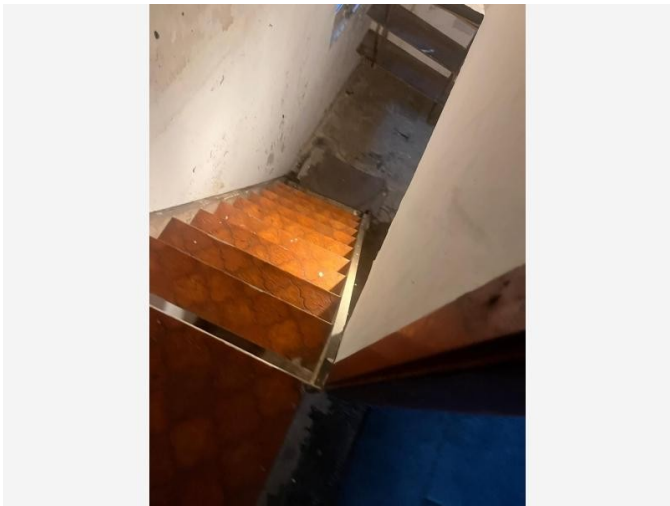
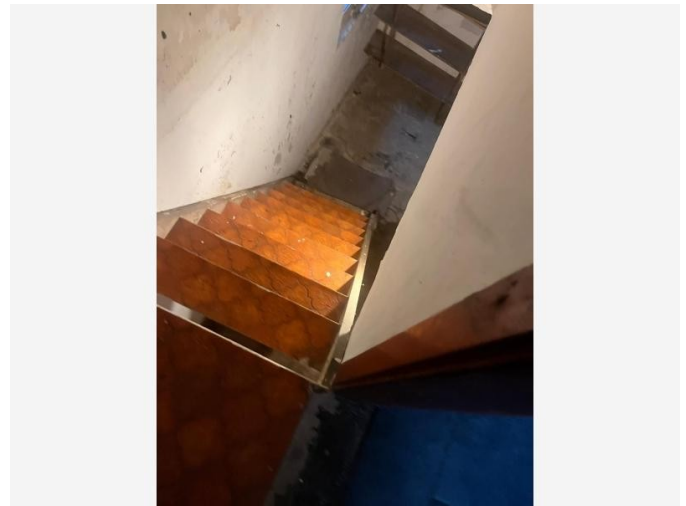
Eindbeoordeling materiaalrisico	Verhoogd materiaalrisico en/of verhoogde kans op vezelvrijgave
---------------------------------	--

Gebondenheid	Categorie 2: niet-hechtgebonden met matrix
Asbestsoort (vezeltype)	Alleen chrysotiel
Asbestconcentratie	Hoog ($\geq 50\%$)
Afschermingsgraad van het gehele materiaal	Geheel of deels (ook) vrij aan de binnenlucht
Toestand van het materiaal	Licht beschadigd, licht verweerd. Intact materiaal type Pical – asbestboard of categorie III 'gebondenheid'

#	Type	Referentie	Resultaat
1.1	Puntmonster	1.1 vloerzeil	Chrysotiel

Beschrijving	Vloerzeil
Omgeving	Binnen
Primaire drager	Vloer
Asbestmateriaal	Prefab - afwerking - Vloerzeil
Bindmiddel van asbestmateriaal	Karton - papier - viltachtig
Gebondenheid op basis van bindmiddel	Niet-hechtgebonden
Hoeveelheid (oppervlakte - aantal)	<ul style="list-style-type: none">• 10,00 m² - 1 stuk
Totale oppervlakte	10,00 m ²
Eenvoudig bereikbaar	Ja
Bevestigingswijze	<ul style="list-style-type: none">• Verlijmd, ingegoten, versmeerd
Identificatiemethode	Vaststelling met monstername
Destructieve handeling voor identificatie	Nee

Het asbestmateriaal valt onder de mijlpaal van 2034.

Verwijderen

- Verwijder dit asbestmateriaal zo snel mogelijk. Volg de toestand goed op.

- Hermetische zone (erkend asbestverwijderaar)
Vanwege vezelvrijgave bij afbraak.

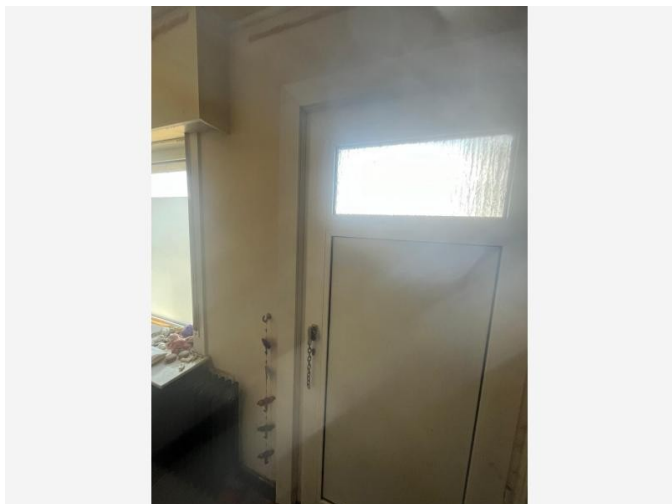
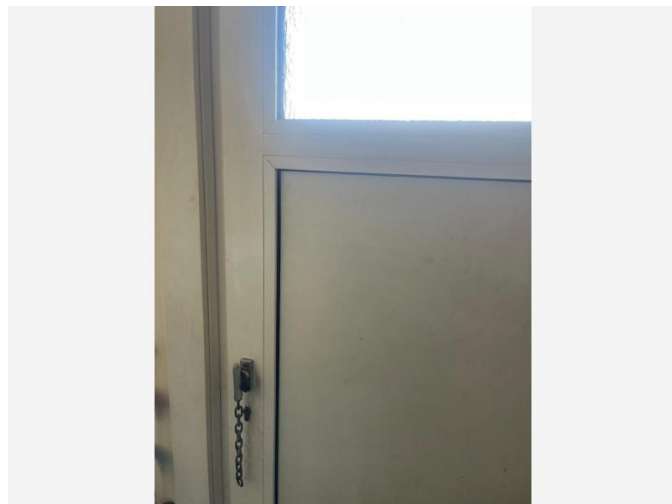
Eindbeoordeling materiaalrisico	Laag materiaalrisico en/of verlaagde kans op vezelvrijgave
---------------------------------	--

Gebondenheid	Categorie 1: hechtgebonden in oorsprong
Asbestsoort (vezeltype)	Crocidoliet aanwezig
Asbestconcentratie	Laag (< 50%)
Afschermingsgraad van het gehele materiaal	Geheel of deels (ook) vrij aan de binnenlucht
Toestand van het materiaal	Onbeschadigd, niet verweerd

Beschrijving	glasal invulpanelen
Omgeving	Buiten
Primaire drager	Wandopening verticaal (raam, deur, ...)
Asbestmateriaal	Plaat, paneel, tablet - Geëmailleerd, type Glasal
Bindmiddel van asbestmateriaal	Cement
Gebondenheid op basis van bindmiddel	Hecht
Hoeveelheid (oppervlakte - dikte - aantal)	<ul style="list-style-type: none">• 1,00 m² - 2,00 cm - 1 stuk
Totaal volume	0,02 m ³
Eenvoudig bereikbaar	Ja
Bevestigingswijze	<ul style="list-style-type: none">• Genageld, geniet
Identificatiemethode	Vaststelling zonder monstername
Destructieve handeling voor identificatie	Nee

Het asbestmateriaal valt onder de mijlpaal van 2040.

Zorgvuldig beheren

- Zorg voor een veilig beheer. Vermijd het beschadigen van het asbestmateriaal. Controleer de toestand jaarlijks op wijzigingen.
- Zorg voor een veilig beheer en verwijder dit asbestmateriaal wanneer het bij werken eenvoudig bereikbaar wordt. Controleer de toestand jaarlijks op wijzigingen.
- Voer bijkomende staalname(s) uit.

- Eenvoudige handelingen: mag via doe-het-zelf of door werknemer(s) met opleidingsattest eenvoudige handelingen
Deur in zijn geheel verwijderen bij afbraak.

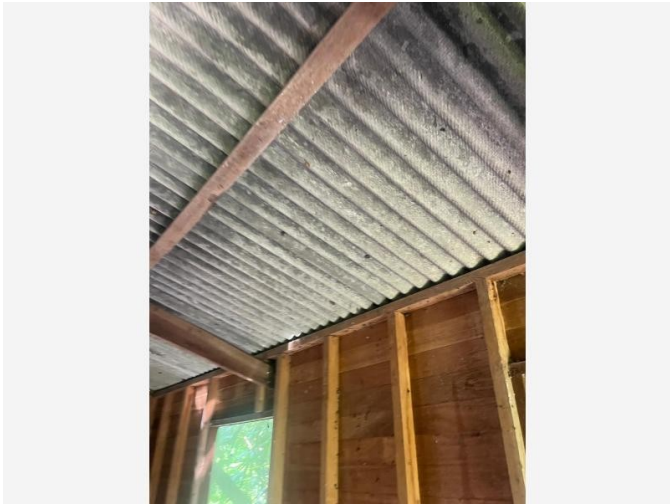
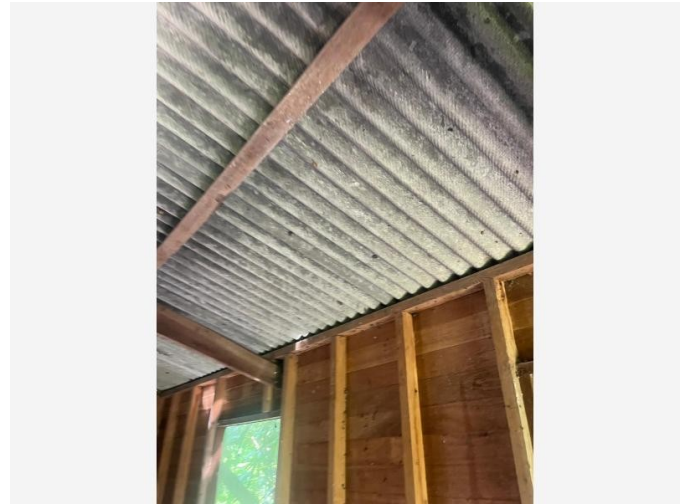
Eindbeoordeling materiaalrisico	Laag materiaalrisico en/of verlaagde kans op vezelvrijgave
---------------------------------	--

Gebondenheid	Categorie 1: hechtgebonden in oorsprong
Asbestsoort (vezeltype)	Crocidoliet aanwezig
Asbestconcentratie	Laag (< 50%)
Afschermingsgraad van het gehele materiaal	Geheel of deels vrij aan de buitenlucht
Toestand van het materiaal	Onbeschadigd, niet verweerd

Beschrijving	Golfplaten
Omgeving	Binnen
Primaire drager	Plat dak
Asbestmateriaal	Dak- en gevelbekleding - Golfplaat
Bindmiddel van asbestmateriaal	Cement
Gebondenheid op basis van bindmiddel	Hecht
Hoeveelheid (oppervlakte - aantal)	<ul style="list-style-type: none">• 10,00 m² - 1 stuk
Totale oppervlakte	10,00 m ²
Eenvoudig bereikbaar	Ja
Bevestigingswijze	<ul style="list-style-type: none">• Genageld, geniet
Identificatiemethode	Vaststelling zonder monstername
Destructieve handeling voor identificatie	Nee

Het asbestmateriaal valt onder de mijlpaal van 2040.

Zorgvuldig beheren

- Verwijder dit asbestmateriaal zo snel mogelijk. Volg de toestand goed op.
- Voer bijkomende staalname(s) uit.

- Eenvoudige handelingen: enkel door erkend asbestverwijderaar
Vanwege vezelvrijgave bij afbraak.

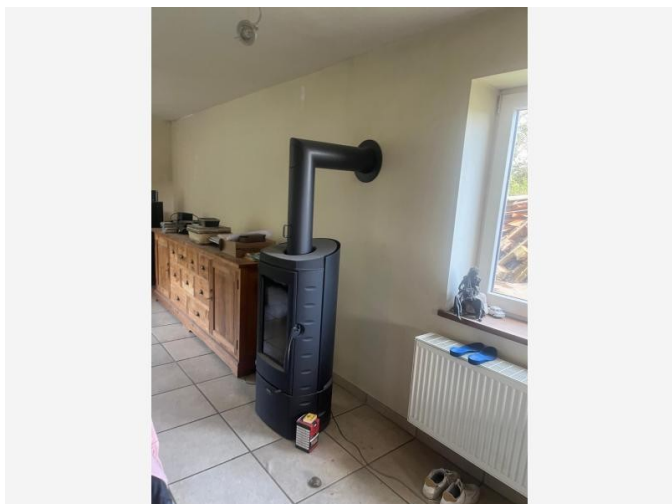
Situeringfoto

Permanente beperking

Reden: Er is geen volledige risicobeoordeling mogelijk

Uitleg van de asbestdeskundige: De materialen langs de binnenkant van de schouw konden niet onderzocht worden binnen de grenzen van het niet-destructieve onderzoek. Bijgevolg stellen wij hiervoor huidige beperkingsfiche op.

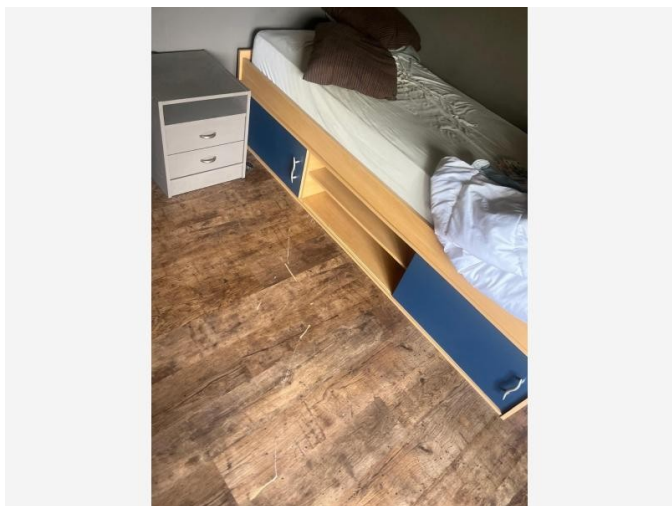
Vrije foto

Onderliggende lagen niet inspecteerbaar.

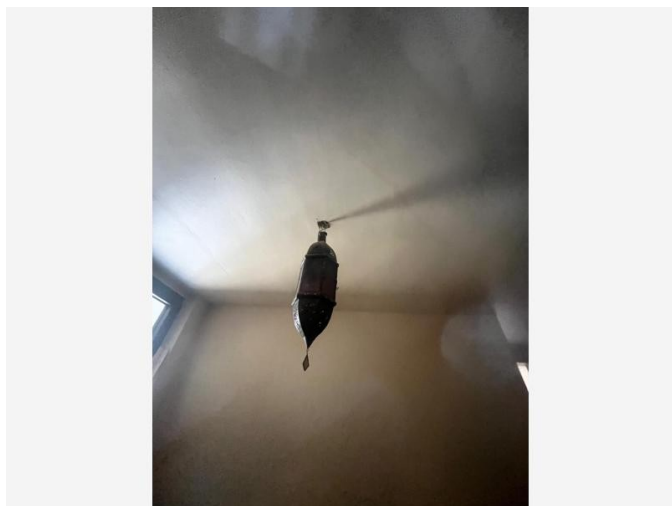
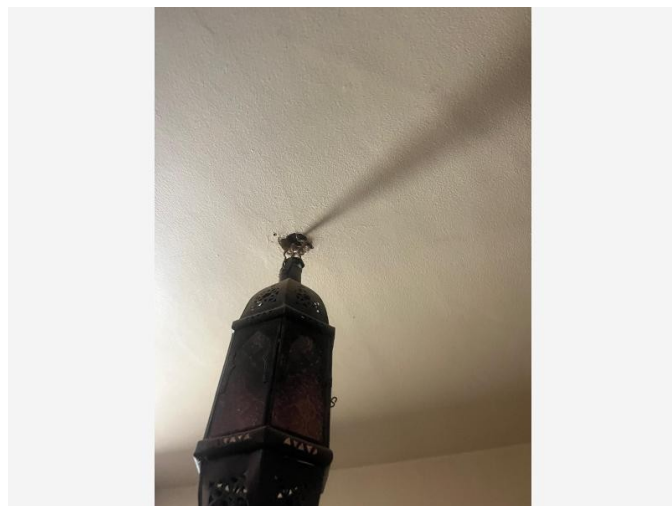
Geen asbest

#	Type	Referentie	Resultaat
7.1	Mengmonster	1.3 pleisterwerk plafond	Geen asbest

Beschrijving	Pleisterwerk plafond
Omgeving	Binnen
Primaire drager	Plafond
Bindmiddel van materiaal	Gips - kalk
Gebondenheid op basis van bindmiddel	Niet-hechtgebonden
Hoeveelheid (oppervlakte - dikte - aantal)	• 100,00 m ² - 1,00 cm - 1 stuk
Totaal volume	1,00 m ³
Identificatiemethode	Vaststelling met monstername
Destructieve handeling voor identificatie	Nee

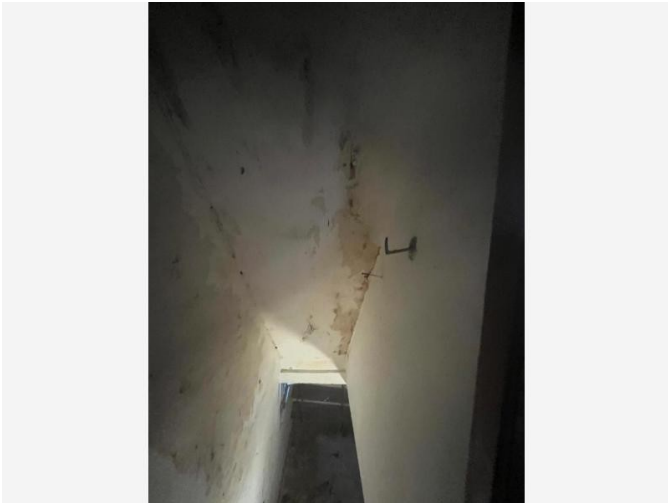
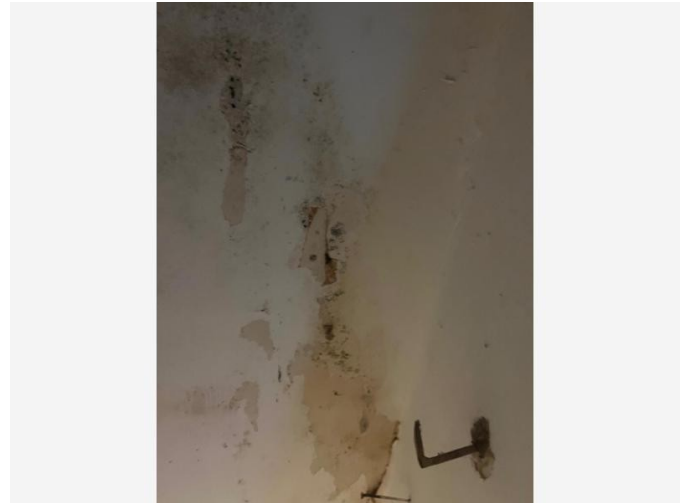
Geen asbest

#	Type	Referentie	Resultaat
8.1	Mengmonster	1..2	Geen asbest

Beschrijving	Pleisterwerk muren
Omgeving	Binnen
Primaire drager	Binnenwand
Bindmiddel van materiaal	Gips - kalk
Gebondenheid op basis van bindmiddel	Niet-hechtgebonden
Hoeveelheid (oppervlakte - dikte - aantal)	• 100,00 m ² - 1,00 cm - 1 stuk
Totaal volume	1,00 m ³
Identificatiemethode	Vaststelling met monsternamen
Destructieve handeling voor identificatie	Nee
