Asbestinventarisatetest

Dijk 24, 2861 Sint-Katelijne-Waver

Attestnummer : 20260613-000173.000

Uitgegeven op : 13.06.2026

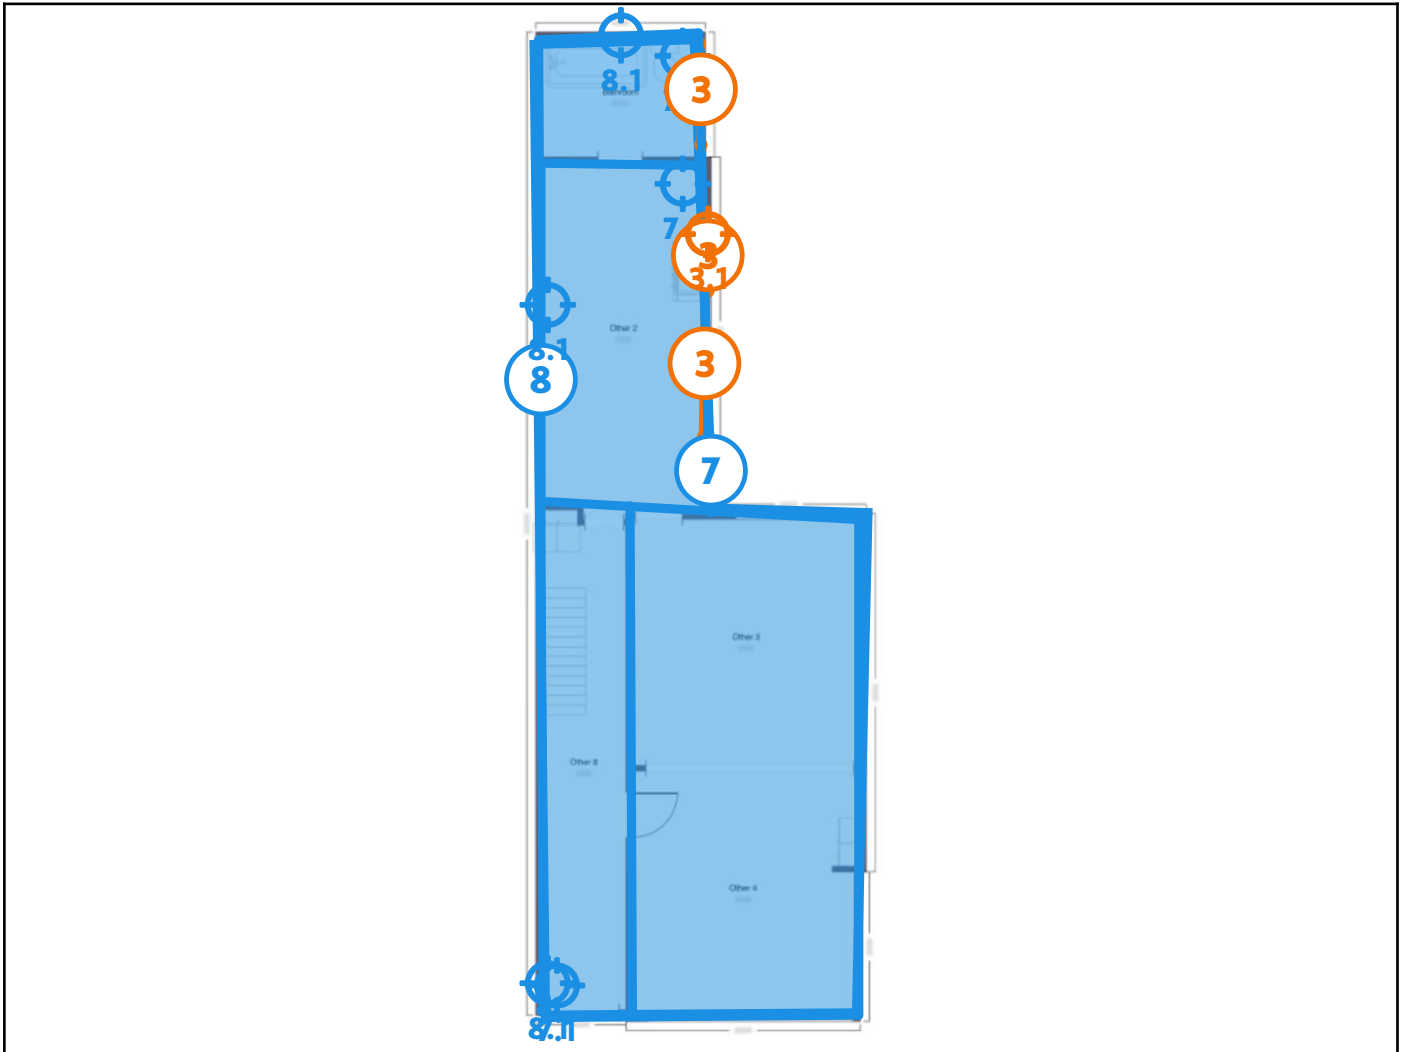
Plan 1.2: Gelijkvloers

Beschrijving	Type	Actie
3. Mastiek buiten tussen alu en glas	Asbestmateriaal	Verwijderen
3.1 Code: M07	Puntmonster	-
7. Pleister plafond	Geen asbest	-
7.1 Code: M02	Mengmonster	-
8. Pleister muren	Geen asbest	-
8.1 Code: M01	Mengmonster	-

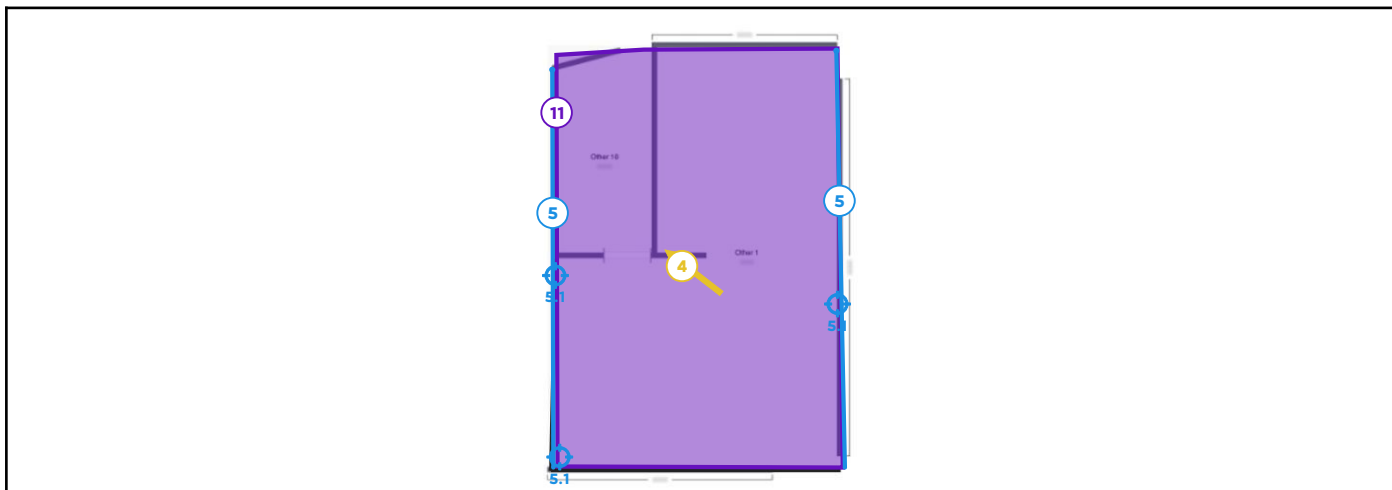
Plan 1.4: Zolder

Beschrijving	Type	Actie
4. elektrische toepassingen	Asbestmateriaal	Zorgvuldig beheren
5. Pleister zolder	Geen asbest	-
5.1 Code: M04	Mengmonster	-
11. onderdak	Overige ruimte of materiaal	-

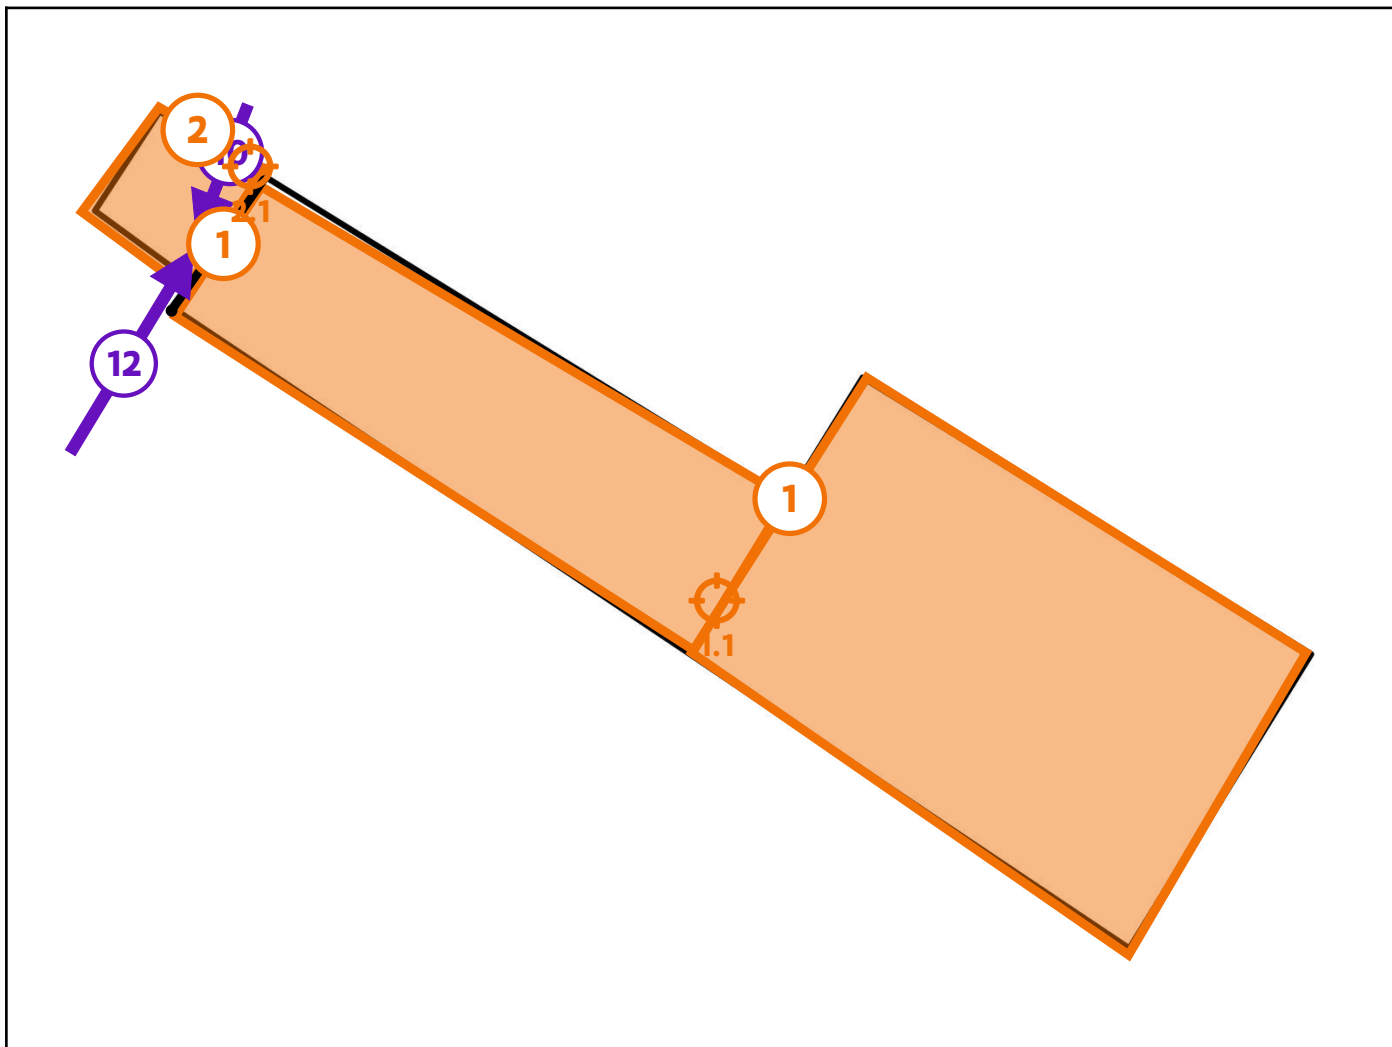
Plan 1.5: Kot achterkant hoofdgebouw / Bovenaanzicht

Beschrijving	Type	Actie
1. Dakleien	Asbestmateriaal	Verwijderen
1.1 Code: M08	Puntmonster	-
2. Golfplaten (cement)	Asbestmateriaal	Verwijderen
2.1 Code: M05	Puntmonster	-
10. CV	Overige ruimte of materiaal	-
12. rookgaskanaal CV	Overige ruimte of materiaal	-

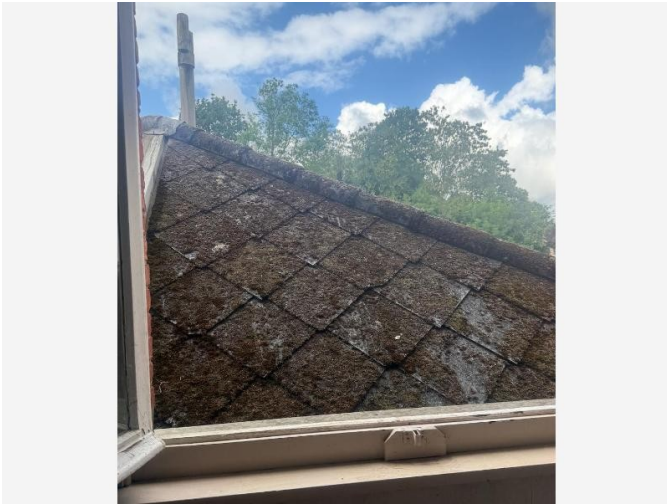
Eindbeoordeling materiaalrisico	Verhoogd materiaalrisico en/of verhoogde kans op vezelvrijgave
---------------------------------	--

Gebondenheid	Categorie 1: hechtgebonden in oorsprong
Asbestsoort (vezeltype)	Alleen chrysotiel aanwezig
Asbestconcentratie	Laag (< 50%)
Afschermingsgraad van het gehele materiaal	Geheel of deels vrij aan de buitenlucht, maar geen contact met binnenlucht
Toestand van het materiaal	Matig beschadigd, matig verweerd

#	Type	Referentie	Resultaat
1.1	Puntmonster	M08	Chrysotiel

Beschrijving	Dakleien
Omgeving	Buiten
Primaire drager	Schuin dak
Asbestmateriaal	Dak- en gevelbekleding - Lei, shingle
Bindmiddel van asbestmateriaal	Cement
Gebondenheid op basis van bindmiddel	Hecht
Hoeveelheid (oppervlakte - aantal)	<ul style="list-style-type: none">• 30,00 m² - 1 stuk• 70,00 m² - 1 stuk
Totale oppervlakte	100,00 m ²
Eenvoudig bereikbaar	Ja
Bevestigingswijze	<ul style="list-style-type: none">• Genageld, geniet
Identificatiemethode	Een monstername door de asbestdeskundige met laboanalyse door een asbestlabo.
Destructieve handeling voor identificatie	Nee

Verwijderen

- Zorg voor een veilig beheer. Vermijd het beschadigen van het asbestmateriaal. Controleer de toestand jaarlijks op wijzigingen.
- Verwijder dit asbestmateriaal zo snel mogelijk. Volg de toestand goed op.
- Hemelwater dat afspoelt van asbestcement daken of gevels kan asbestdeeltjes bevatten. Gebruik het enkel voor gesloten circuits (bv. spoelen toiletten). Reinig na het vervangen van het dak of de gevel de dakgoten en regenwaterput of -ton om asbesthoudend sediment of slib te verwijderen

- Eenvoudige handelingen: mag via doe-het-zelf of door werknemer(s) met opleidingsattest eenvoudige handelingen
Deze toepassing kan door een aannemer die over een opleidingsattest eenvoudige handelingen beschikt of door een particulier (doe-het-zelf), verwijderd worden indien er geen verhoogd risico op vrijgave van asbestvezels (max. concentratie 0,01 vezels/cm³ - CODEX Art. VI.3-54) ontstaat en de toepassing voorafgaand en tijdens wordt gefixeerd/bevochtigd; de individuele elementen zonder machinale werktuigen en zonder breken of gooien een voor een losgemaakt worden; en ten slotte luchtdicht en dubbelverpakt (conform de

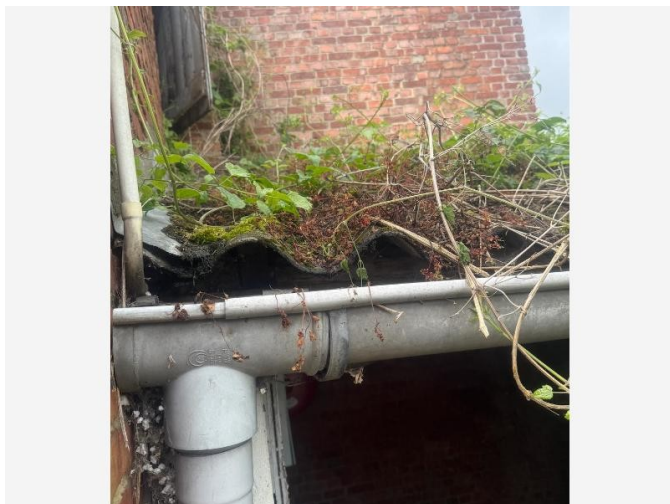
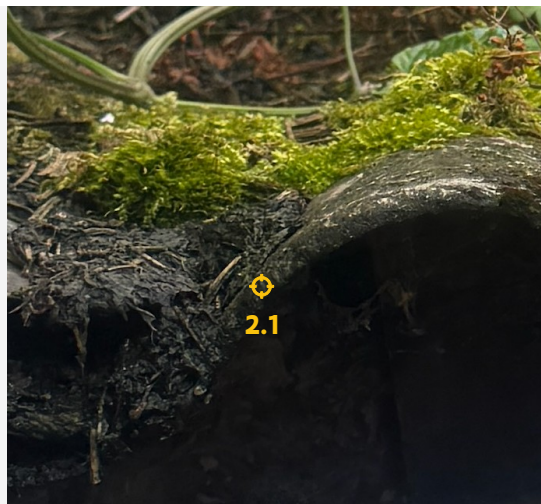
Eindbeoordeling materiaalrisico	Verhoogd materiaalrisico en/of verhoogde kans op vezelvrijgave
---------------------------------	--

Gebondenheid	Categorie 1: hechtgebonden in oorsprong
Asbestsoort (vezeltype)	Alleen chrysotiel aanwezig
Asbestconcentratie	Laag (< 50%)
Afschermingsgraad van het gehele materiaal	Geheel of deels vrij aan de buitenlucht, maar geen contact met binnenlucht
Toestand van het materiaal	Matig beschadigd, matig verweerd

#	Type	Referentie	Resultaat
2.1	Puntmonster	M05	Chrysotiel

Beschrijving	Golfplaten (cement)
Omgeving	Buiten
Primaire drager	Schuin dak
Asbestmateriaal	Dak- en gevelbekleding - Golfplaat
Bindmiddel van asbestmateriaal	Cement
Gebondenheid op basis van bindmiddel	Hecht
Hoeveelheid (oppervlakte - aantal)	<ul style="list-style-type: none">• 6,00 m² - 1 stuk
Totale oppervlakte	6,00 m ²
Eenvoudig bereikbaar	Ja
Bevestigingswijze	<ul style="list-style-type: none">• Geschroefd
Identificatiemethode	Een monstername door de asbestdeskundige met laboanalyse door een asbestlabo.
Destructieve handeling voor identificatie	Nee

Verwijderen

- Zorg voor een veilig beheer. Vermijd het beschadigen van het asbestmateriaal. Controleer de toestand jaarlijks op wijzigingen.
- Verwijder dit asbestmateriaal zo snel mogelijk. Volg de toestand goed op.
- Hemelwater dat afspoelt van asbestcement daken of gevels kan asbestdeeltjes bevatten. Gebruik het enkel voor gesloten circuits (bv. spoelen toiletten). Reinig na het vervangen van het dak of de gevel de dakgoten en regenwaterput of -ton om asbesthoudend sediment of slib te verwijderen

- Eenvoudige handelingen: mag via doe-het-zelf of door werknemer(s) met opleidingsattest eenvoudige handelingen
Deze toepassing kan door een aannemer die over een opleidingsattest eenvoudige handelingen beschikt of door een particulier (doe-het-zelf), verwijderd worden indien er geen verhoogd risico op vrijgave van asbestvezels (max. concentratie 0,01 vezels/cm³ - CODEX Art. VI.3-54) ontstaat en de toepassing voorafgaand en tijdens wordt gefixeerd/bevochtigd; de individuele elementen zonder machinale werktuigen en zonder breken of gooien een voor een losgemaakt worden; en ten slotte luchtdicht en dubbelverpakt (conform de

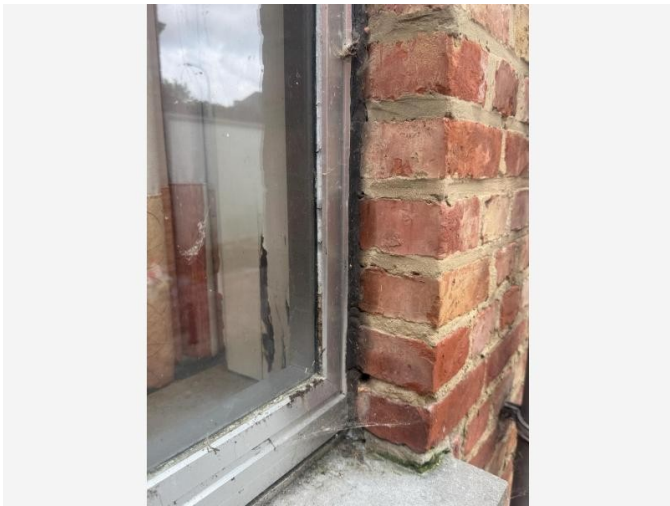
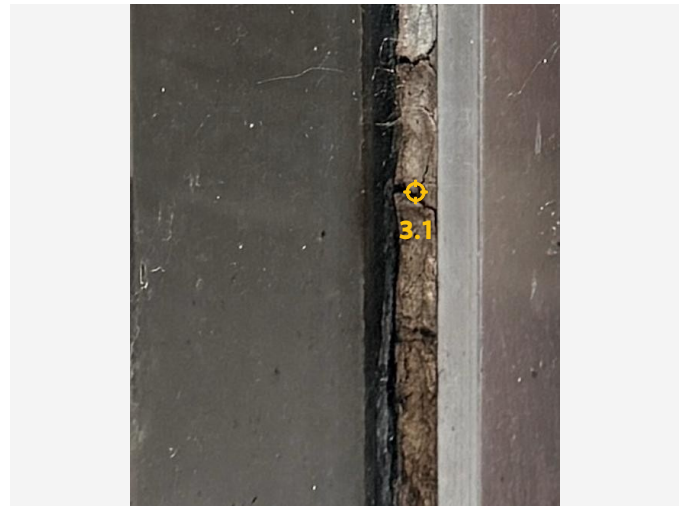
Eindbeoordeling materiaalrisico	Verhoogd materiaalrisico en/of verhoogde kans op vezelvrijgave
---------------------------------	--

Gebondenheid	Categorie 1: hechtgebonden in oorsprong
Asbestsoort (vezeltype)	Alleen chrysotiel aanwezig
Asbestconcentratie	Laag (< 50%)
Afschermingsgraad van het gehele materiaal	Geheel of deels vrij aan de buitenlucht, maar geen contact met binnenlucht
Toestand van het materiaal	Matig beschadigd, matig verweerd

#	Type	Referentie	Resultaat
3.1	Puntmonster	M07	Chrysotiel

Beschrijving	Mastiek buiten tussen alu en glas
Omgeving	Buiten
Primaire drager	Wandopening verticaal (raam, deur, ...)
Asbestmateriaal	In-situ afwerkingslagen - Pasta, stopverf, voegsel, stopsel, vulsel, mastiek, katten, ...
Bindmiddel van asbestmateriaal	Kitten, mastiek, pasta
Gebondenheid op basis van bindmiddel	Hecht
Hoeveelheid (gewicht - aantal)	• 3,00 kg - 1 stuk
Totaal gewicht	3,00 kg
Eenvoudig bereikbaar	Ja
Bevestigingswijze	• Verlijmd, ingegoten, versmeerd
Identificatiemethode	Een monstername door de asbestdeskundige met laboanalyse door een asbestlabo.
Destructieve handeling voor identificatie	Nee

Verwijderen

- Zorg voor een veilig beheer. Vermijd het beschadigen van het asbestmateriaal. Controleer de toestand jaarlijks op wijzigingen.
- Verwijder dit asbestmateriaal zo snel mogelijk. Volg de toestand goed op.

- Eenvoudige handelingen: mag via doe-het-zelf of door werknemer(s) met opleidingsattest eenvoudige handelingen
Deze toepassing kan door een aannemer die over een opleidingsattest eenvoudige handelingen beschikt of door een particulier (doe-het-zelf), verwijderd worden indien er geen verhoogd risico op vrijgave van asbestvezels (max. concentratie 0,01 vezels/cm³ - CODEX Art. VI.3-54) ontstaat en de toepassing voorafgaand en tijdens wordt gefixeerd; de individuele elementen zonder machinale werktuigen en zonder breken of gooien een voor een losgemaakt worden; en ten slotte luchtdicht en dubbelverpakt (conform de richtlijnen van het recyclagepark) weggevoerd worden naar een erkend afvalpunt (recyclagepark).

Verwijdering met puntafzuiging dmv een stofzuiger met absoluut filter of methode inslijpen baksteen . Oud

raamwerk word gerecycleerd , er mogen geen restanten aan het raamwerk achter blijven.

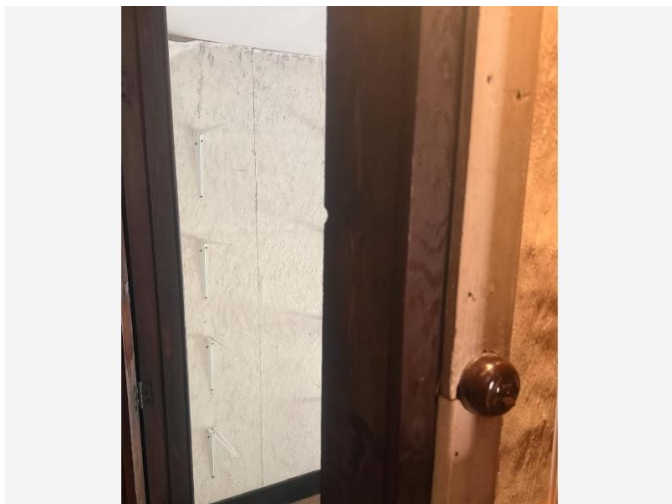
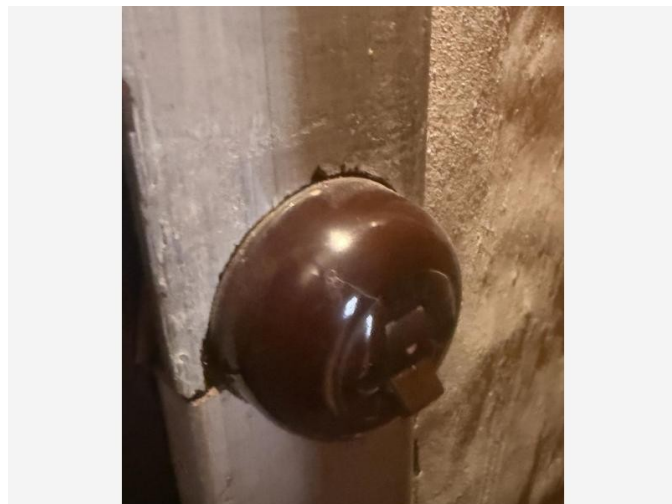
Eindbeoordeling materiaalrisico	Laag materiaalrisico en/of verlaagde kans op vezelvrijgave
---------------------------------	--

Gebondenheid	Categorie 1: hechtgebonden in oorsprong
Asbestsoort (vezeltype)	Crocidoliet aanwezig
Asbestconcentratie	Laag (< 50%)
Afschermingsgraad van het gehele materiaal	Geheel of deels vrij aan de binnenlucht, maar geen contact met binnenluchtstromen
Toestand van het materiaal	Onbeschadigd, niet verweerd

Beschrijving	elektrische toepassingen
Omgeving	Binnen
Primaire drager	Communicatie en elektrische infrastructuur en uitrusting
Asbestmateriaal	Plaat, paneel, tablet - Type Bakeliet
Bindmiddel van asbestmateriaal	Kunststof of -hars
Gebondenheid op basis van bindmiddel	Hecht
Hoeveelheid (oppervlakte - dikte - aantal)	• 0,01 m ² - 2,00 cm - 1 stuk
Totaal volume	< 0,001 m ³
Eenvoudig bereikbaar	Ja
Bevestigingswijze	• Geschroefd
Identificatiemethode	De asbestdeskundige beoordeelt het materiaal als asbestverdacht en dus asbesthoudend, en dit zonder monstername. Motivatie: De monstername brengt andere schade aan dan schade die inherent is aan de monstername.
Destructieve handeling voor identificatie	Nee

Zorgvuldig beheren

- Zorg voor een veilig beheer. Vermijd het beschadigen van het asbestmateriaal. Controleer de toestand jaarlijks op wijzigingen.
- Voer bijkomende staalname(s) uit.

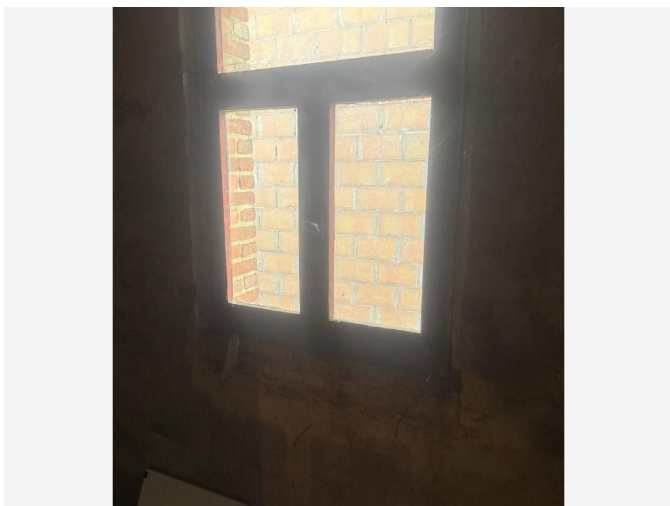
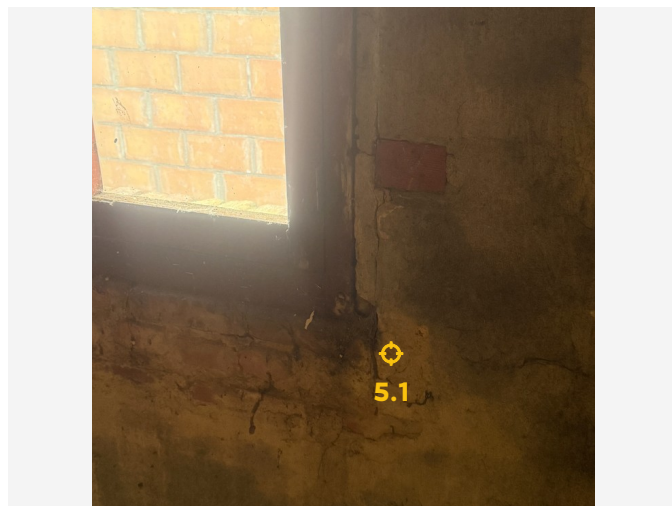
Fiche 5: Pleister zolder

Geen asbest

#	Type	Referentie	Resultaat
5.1	Mengmonster	M04	Geen asbest

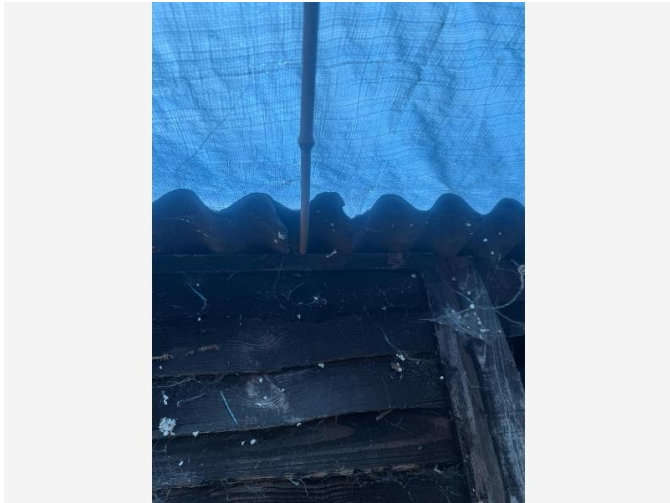
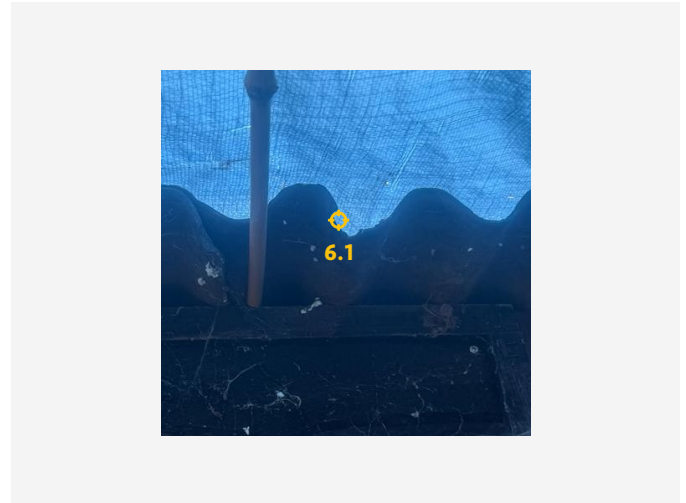
Fiche 6: Golfplaten (bitumen)

Geen asbest

#	Type	Referentie	Resultaat
6.1	Puntmonster	M06	Geen asbest

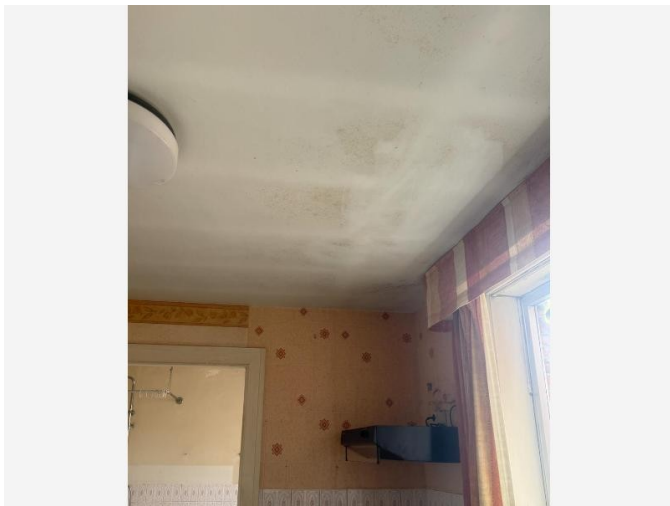
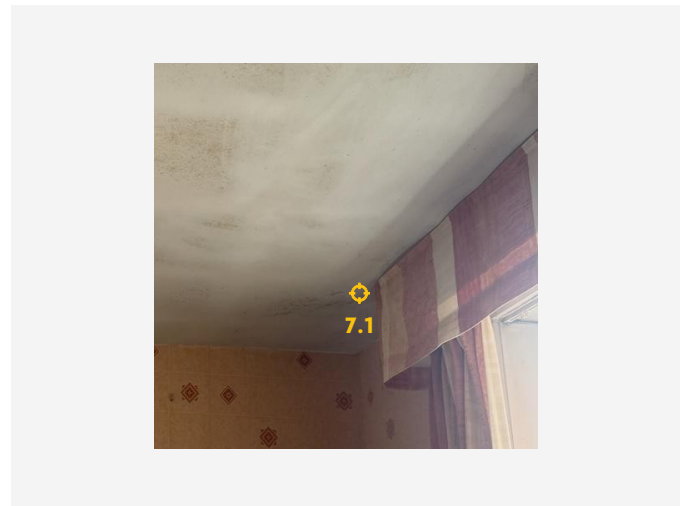
Fiche 7: Pleister plafond

Geen asbest

#	Type	Referentie	Resultaat
7.1	Mengmonster	M02	Geen asbest

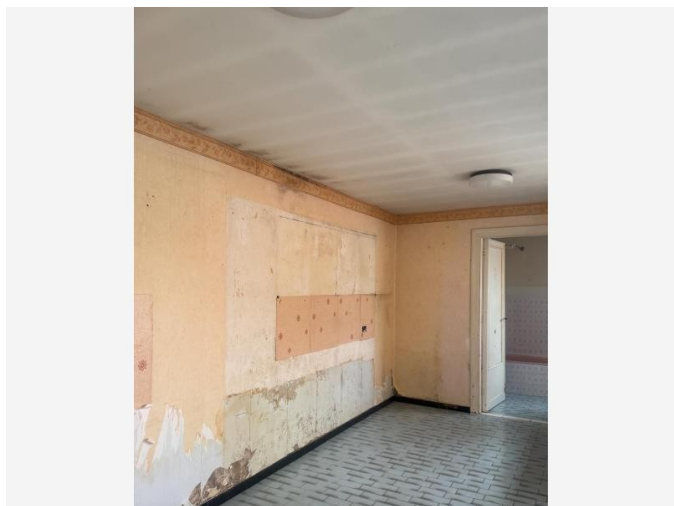
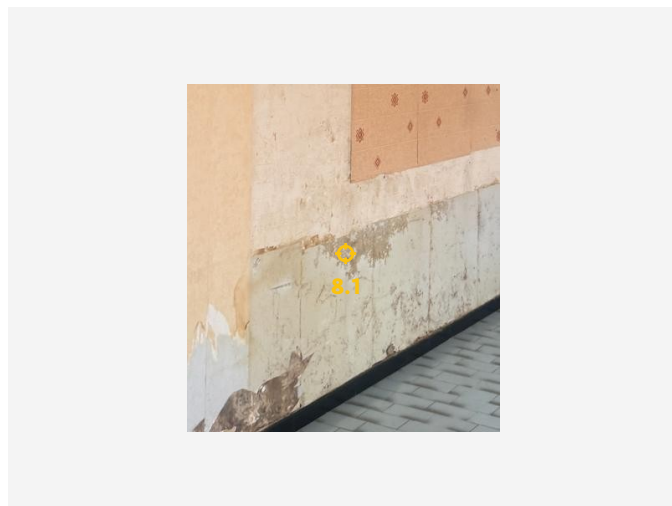
Fiche 8: Pleister muren

Geen asbest

#	Type	Referentie	Resultaat
8.1	Mengmonster	M01	Geen asbest

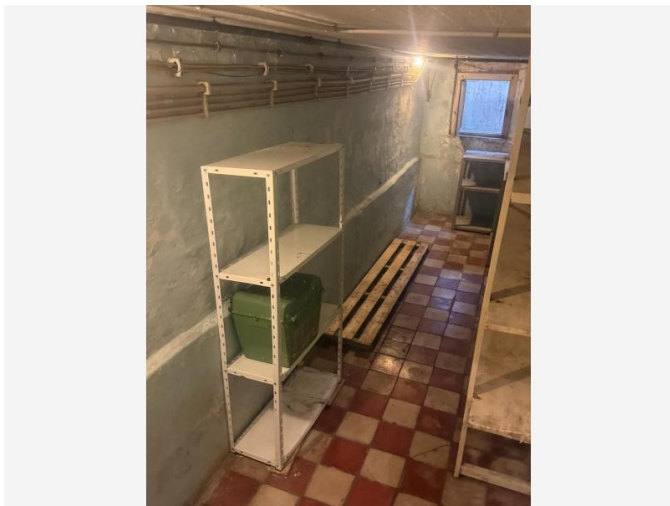
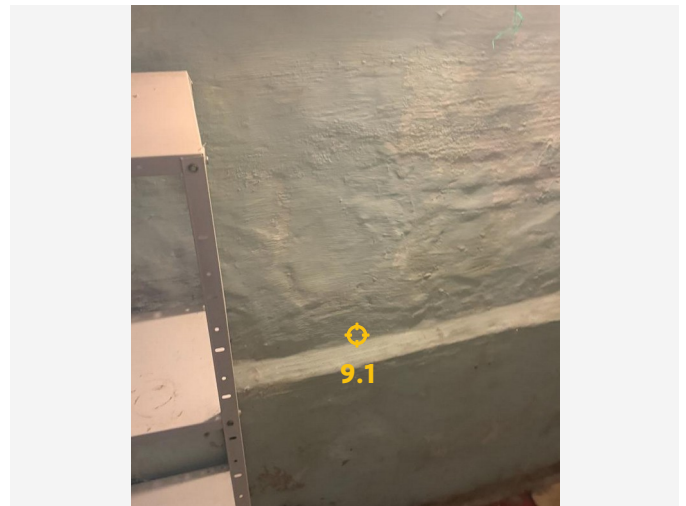
Fiche 9: Cementering kelder

Geen asbest

#	Type	Referentie	Resultaat
9.1	Mengmonster	M03	Geen asbest
