Asbestinventarisatetest

Kerselaarlan 2, 2220 Heist-op-den-Berg

Attestnummer : 20260616-000045.000

Uitgegeven op : 16.06.2026

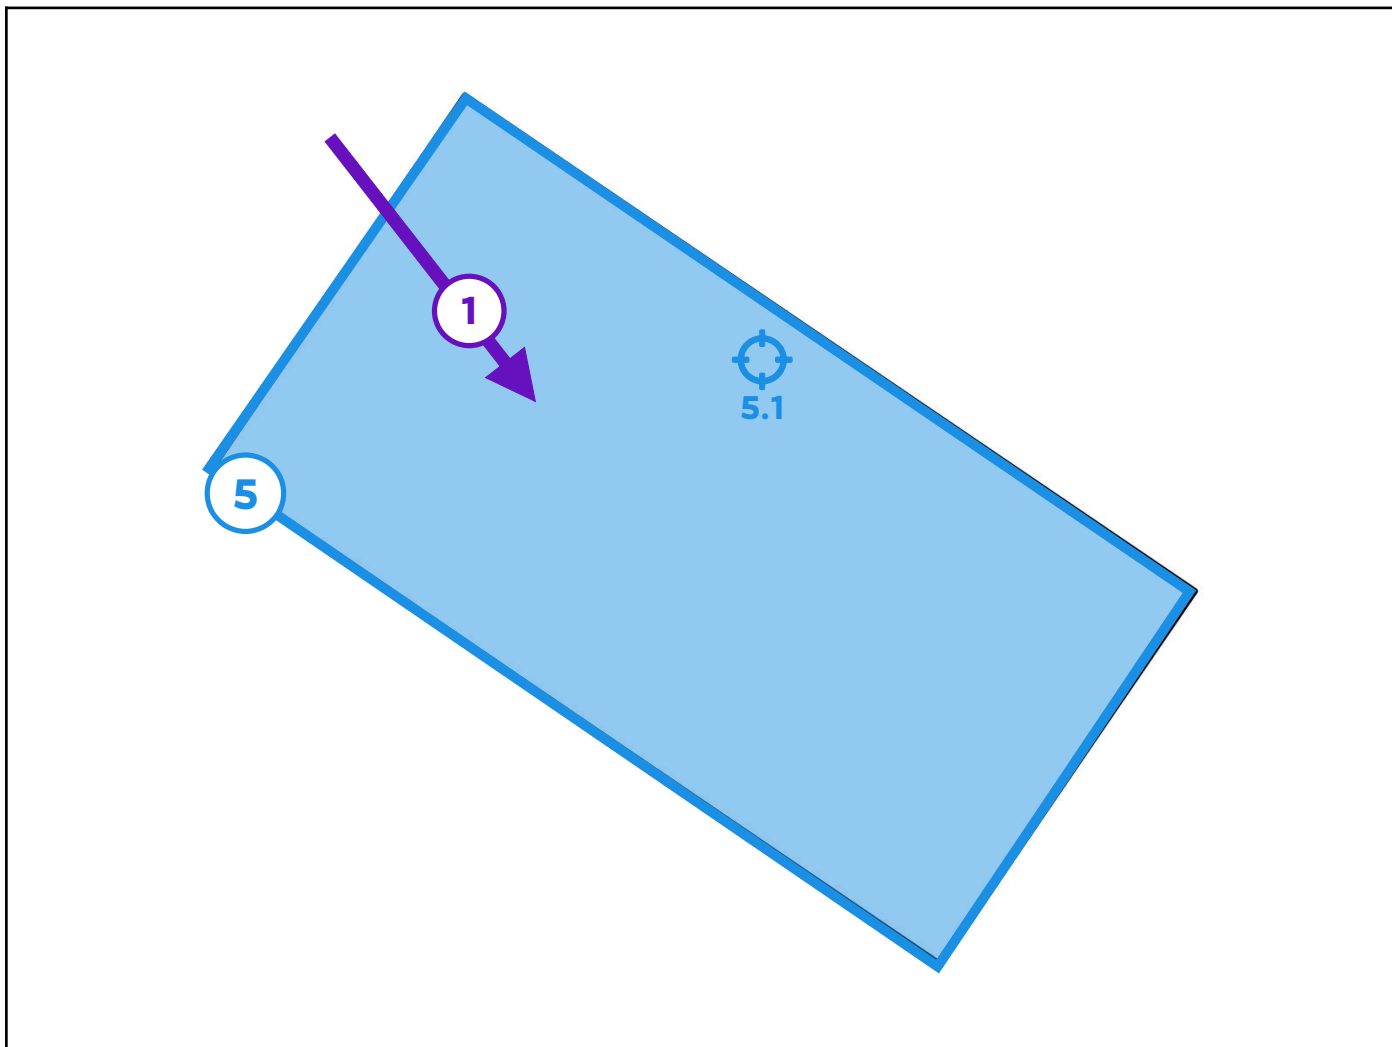
Plan 1.3: Zolder

Beschrijving	Type	Actie
1. schoorsteen	Beperking	-
5. Onderdakplaten	Geen asbest	-
5.1 Code: M01	Puntmonster	-

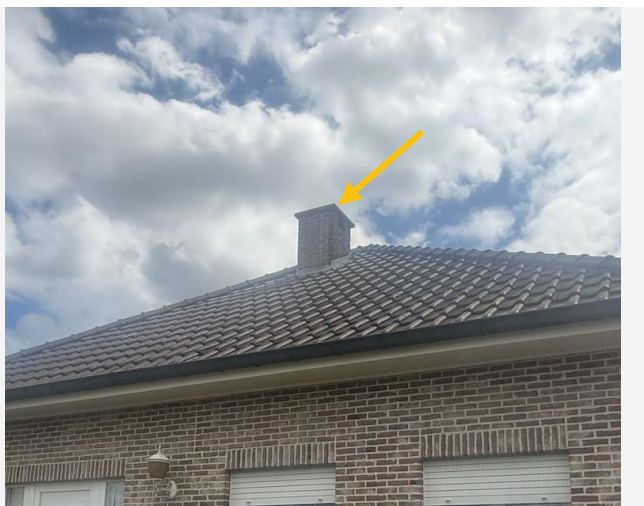
Situeringfoto

Conclusie

Tijdelijke beperking

Reden: Het te onderzoeken materiaal situeert zich hoger dan 3,50 m te rekenen vanaf een veilige ondergrond

Uitleg van de asbestdeskundige: Hoogte hoger dan 3,50m.

Visueel niet-asbestverdacht.

Er zouden asbestverdachte toepassingen aanwezig kunnen zijn in de schoorsteen zelf.

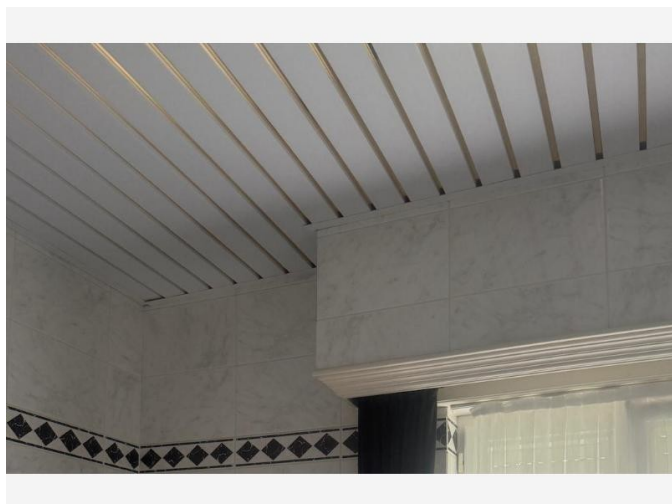
Situeringfoto

Extra informatie bij een onderzoeksbepanking

Achter het vals plafond zouden mogelijks asbestverdachte toepassingen aanwezig kunnen zijn.

Basis voor advies	Beoordeling op basis van expertise, zonder een vaststelling door de asbestdeskundige.
Primaire drager	Plafond

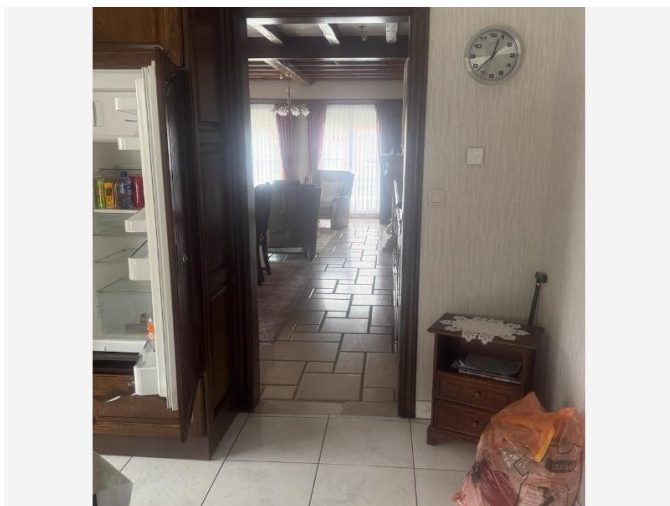
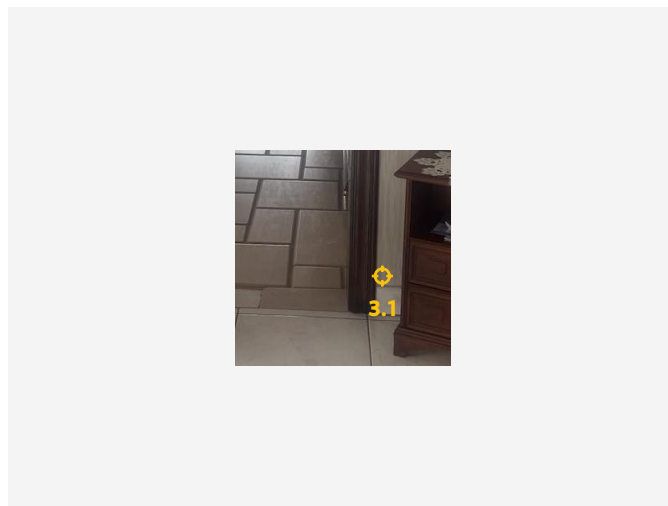
Conclusie

Geen asbest

#	Type	Referentie	Resultaat
3.1	Mengmonster	M02	Geen asbest

Beschrijving	pleister muren
Omgeving	Binnen
Primaire drager	Binnenwand
Bindmiddel van materiaal	Gips - kalk
Gebondenheid op basis van bindmiddel	Niet-hechtgebonden
Hoeveelheid (oppervlakte - dikte - aantal)	• 200,00 m ² - 3,00 cm - 1 stuk
Totaal volume	6,00 m ³
Identificatiemethode	Een monstername door de asbestdeskundige met laboanalyse door een asbestlabo.
Destructieve handeling voor identificatie	Nee

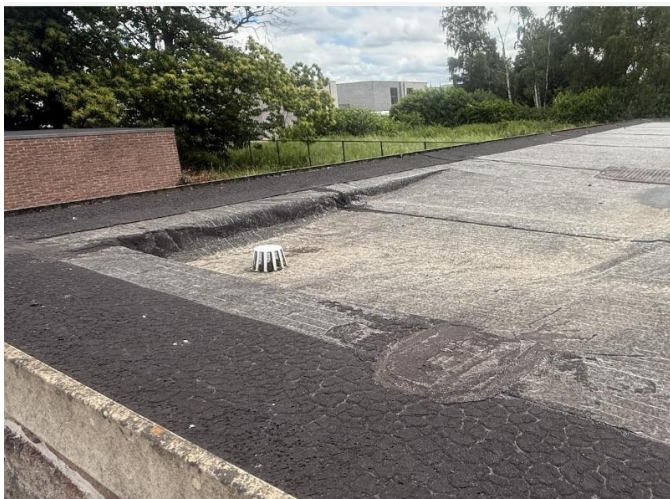
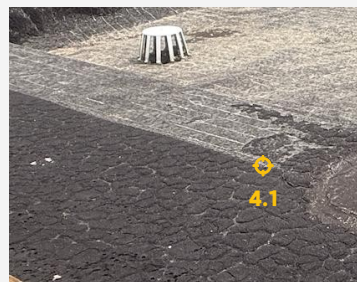
Fiche 4: Roofing garage

Conclusie

Geen asbest

#	Type	Referentie	Resultaat
4.1	Puntmonster	M04	Geen asbest

Beschrijving	Roofing garage
Omgeving	Buiten
Primaire drager	Plat dak
Bindmiddel van materiaal	Bitumen (roofing, teer, asfalt)
Gebondenheid op basis van bindmiddel	Hecht
Hoeveelheid (oppervlakte - aantal)	<ul style="list-style-type: none">• 33,00 m² - 1 stuk
Totale oppervlakte	33,00 m ²
Identificatiemethode	Een monstername door de asbestdeskundige met laboanalyse door een asbestlabo.
Destructieve handeling voor identificatie	Nee

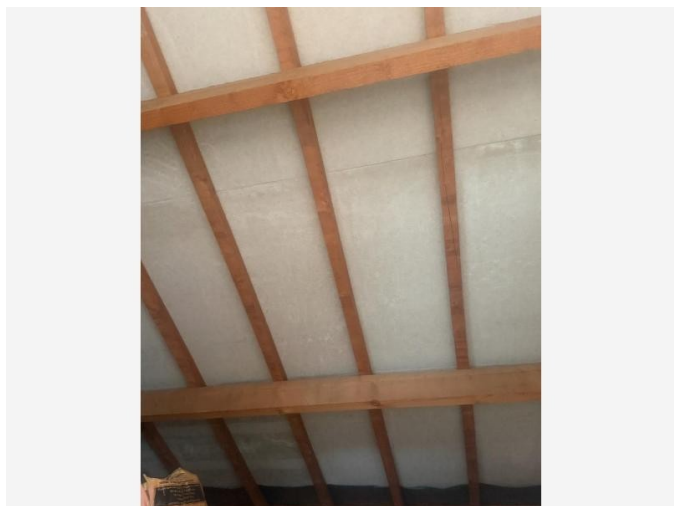
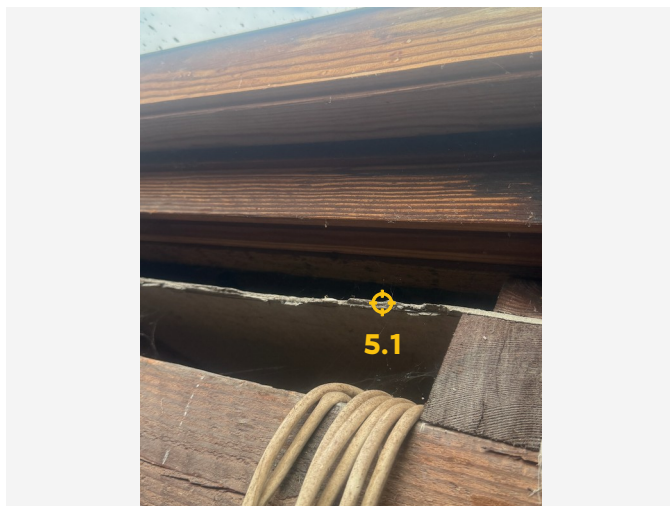
Fiche 5: Onderdakplaten

Conclusie

Geen asbest

#	Type	Referentie	Resultaat
5.1	Puntmonster	M01	Geen asbest

Beschrijving	Onderdakplaten
Omgeving	Binnen
Primaire drager	Schuin dak
Bindmiddel van materiaal	Cement
Gebondenheid op basis van bindmiddel	Hecht
Hoeveelheid (oppervlakte - dikte - aantal)	• 175,00 m ² - 1,00 cm - 1 stuk
Totaal volume	1,75 m ³
Identificatiemethode	Een monstername door de asbestdeskundige met laboanalyse door een asbestlabo.
Destructieve handeling voor identificatie	Nee

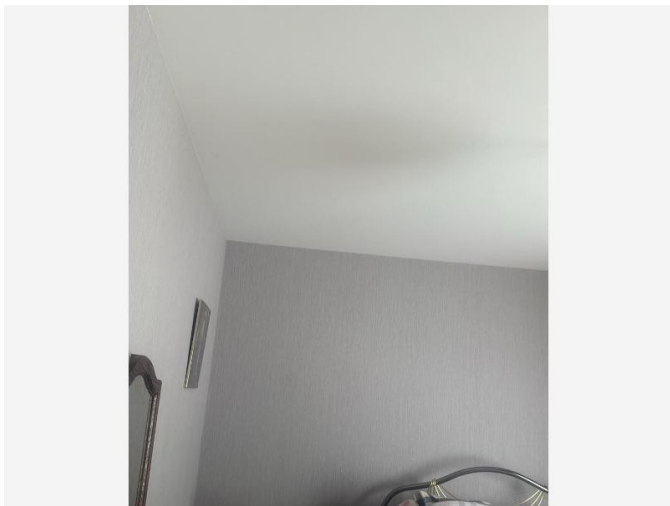
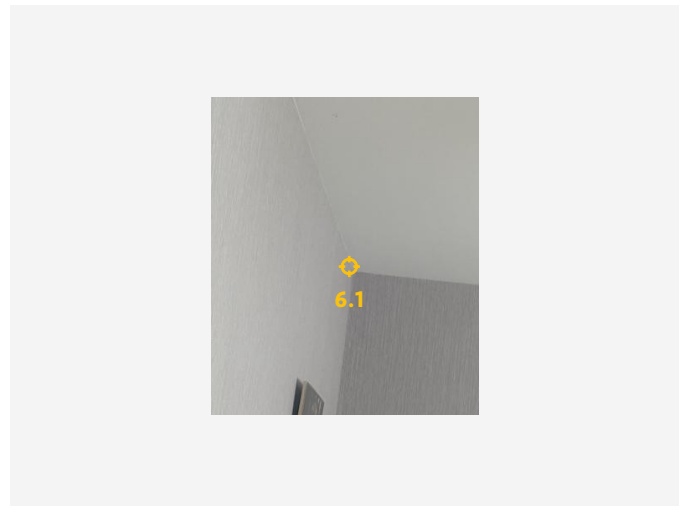
Fiche 6: Pleister plafond

Conclusie

Geen asbest

#	Type	Referentie	Resultaat
6.1	Mengmonster	M03	Geen asbest

Beschrijving	Pleister plafond
Omgeving	Binnen
Primaire drager	Plafond
Bindmiddel van materiaal	Gips - kalk
Gebondenheid op basis van bindmiddel	Niet-hechtgebonden
Hoeveelheid (oppervlakte - dikte - aantal)	• 50,00 m ² - 3,00 cm - 1 stuk
Totaal volume	1,50 m ³
Identificatiemethode	Een monstername door de asbestdeskundige met laboanalyse door een asbestlabo.
Destructieve handeling voor identificatie	Nee

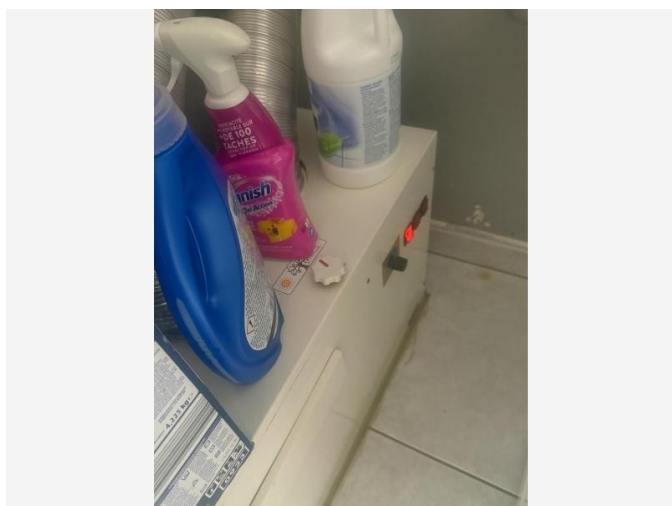
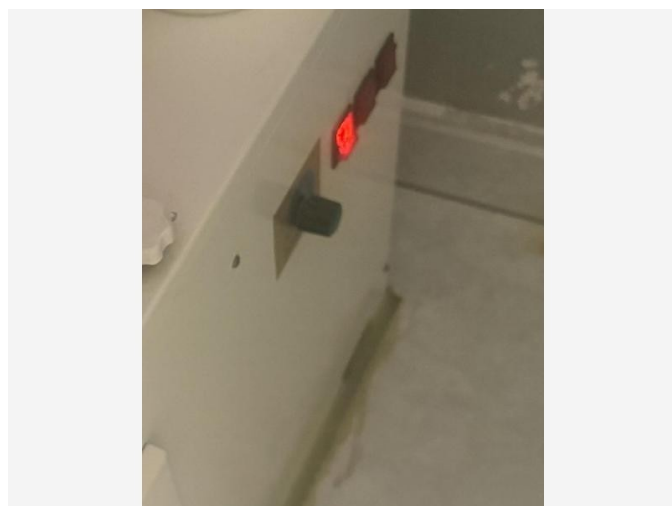
Beschrijving	Notitie	Terug te vinden op plannen
Fiche 9: CV	De ketel zou mogelijks asbestverdachte toepassingen kunnen bevatten (niet-waarneembaar).	Plan 1.2: Gelijkvloers
