# Asbestinventarisatetest

Mechelbaan 567/4, 2580 Putte

Attestnummer : 20260613-000183.000

Uitgegeven op : 13.06.2026

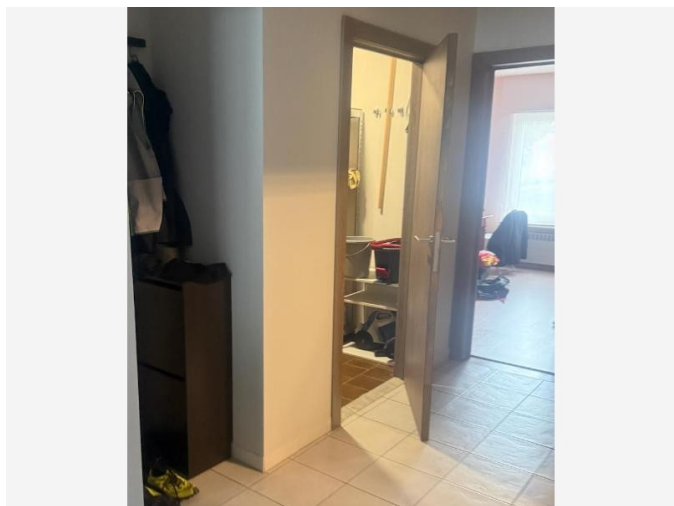
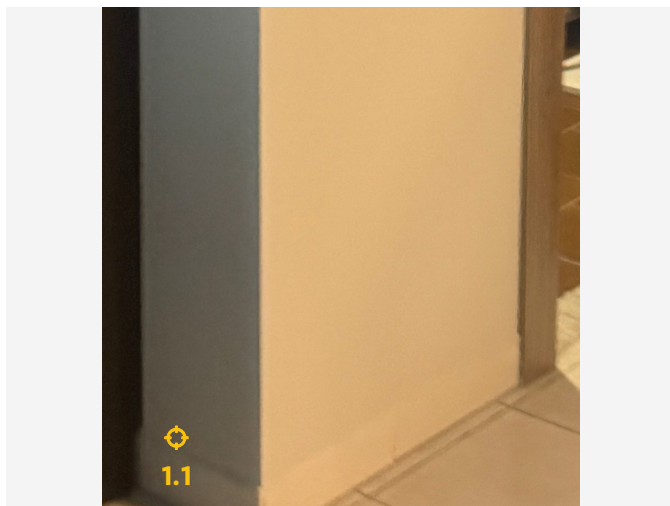
# Fiche 1: pleister muren

Geen asbest

## Conclusie

#	Type	Referentie	Resultaat
1.1	Mengmonster	M01	Geen asbest

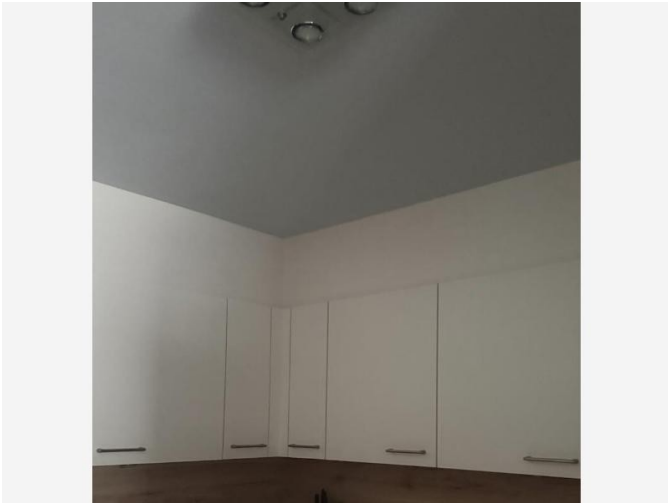
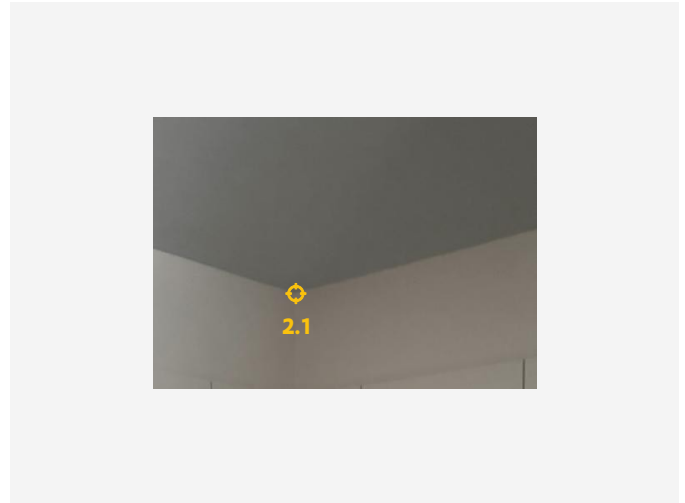
## Fiche 2: pleister plafond

Geen asbest

## Conclusie

#	Type	Referentie	Resultaat
2.1	Mengmonster	M02	Geen asbest

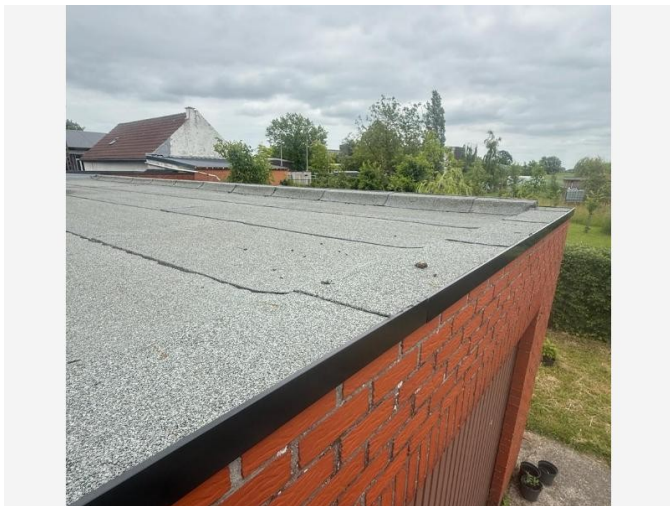
## Fiche 6: roofing garage

Beschrijving	Notitie	Terug te vinden op plannen
Fiche 4: dakbedekking	-	-
Fiche 5: lift	-	-
Fiche 6: roofing garage	De roofing behoort tot de gem. delen. Deze zou mogelijks asbesthoudend zijn.	Plan 2.1: Garage nummer 14
Fiche 7: leidingisolatie	-	-
Fiche 8: rookgaskanalen	-	-
Fiche 9: stookketel	-	-
Fiche 10: onderdak	-	-
