# Asbestinventarisatetest

Hollandstraat 165A, 2223 Heist-op-den-Berg

Attestnummer : 20260630-000269.001

Uitgegeven op : 30.06.2026

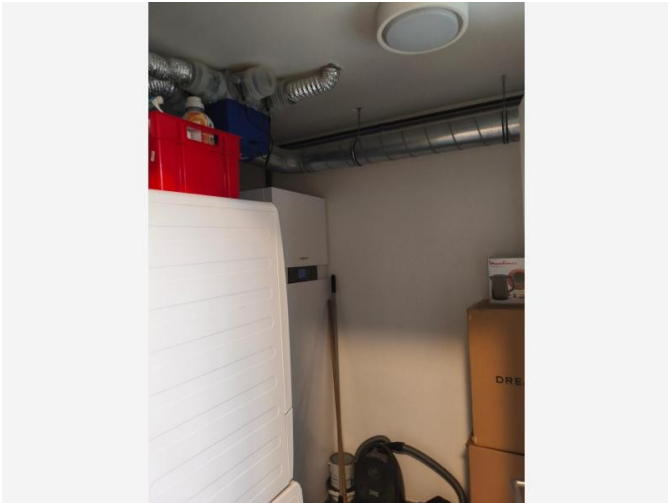
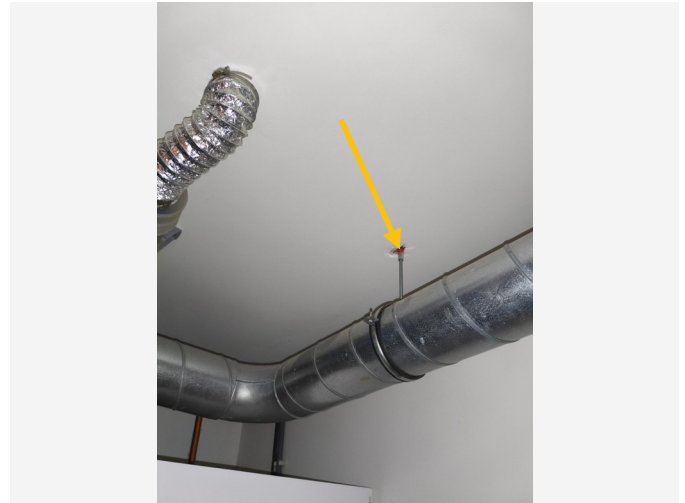
Geen asbest

Overzichtsfoto

Detailfoto

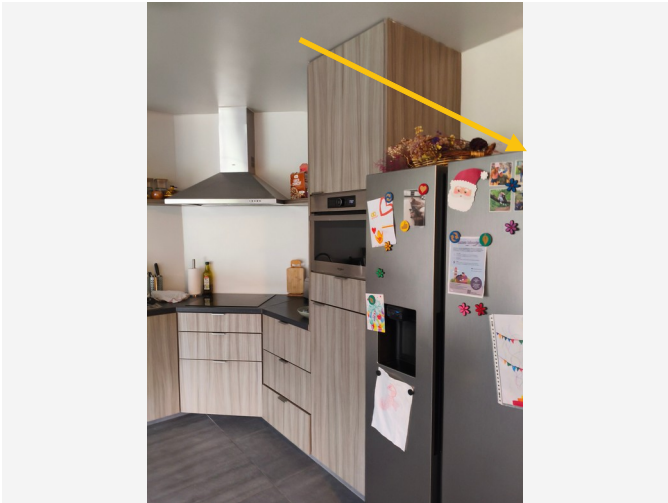
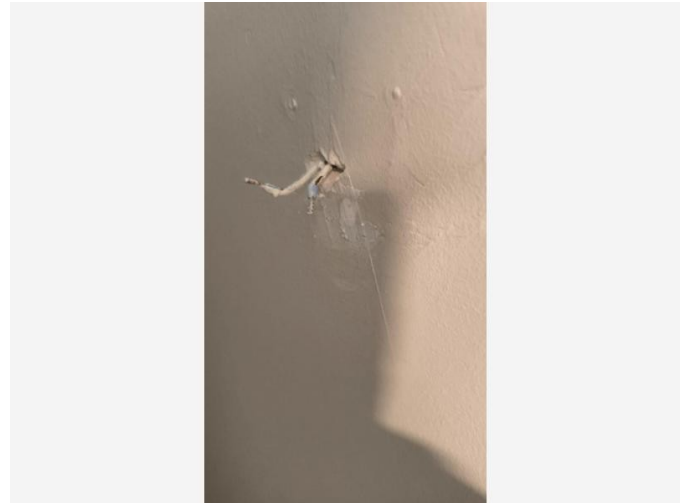
## Fiche 2: Muurpleister

Geen asbest

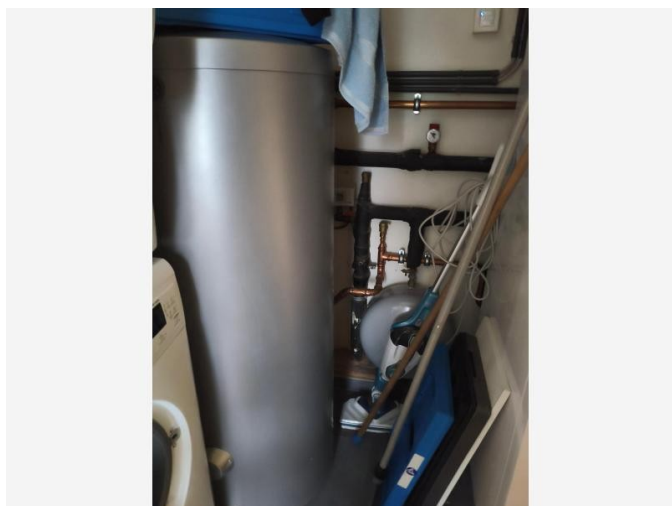
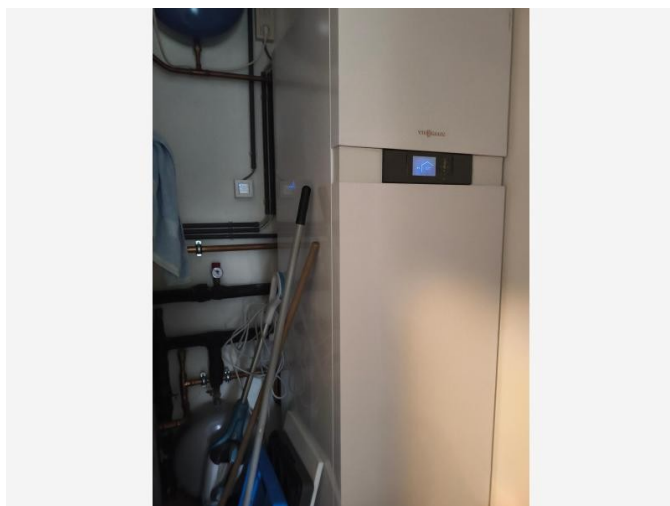
### Fiche 3: leiding isolatie niet verdacht

Beschrijving	Notitie	Terug te vinden op plannen
Fiche 3: leiding isolatie niet verdacht	de installatie werd recent vernieuwd (2014) , de bitumen isolatie is hierbij niet verdacht beschouwd.	Plan 1.2: woning gelijkvloers
Fiche 4: Roofing/epdm plat dak (niet verdacht - factuurbewijs)	De roofing werd vernieuwd in september 2012 door firma Vedabo (zie bewijsdocumenten).	Plan 1.5: Hoofdgebouw bovenaanzicht
Fiche 5: Onderdak niet verdacht	Het volledige dak werd vernieuwd door de firma Vedabo nv in april 2012. Zie bewijsdocumenten voor factuur	Plan 1.5: Hoofdgebouw bovenaanzicht
Fiche 6: Warmtepomp	De ketel is weg en er is nu een volledig nieuwe installatie met warmtepomp. Deze is niet verdacht. Zie bewijsdocumenten.	-
Fiche 7: Kit niet verdacht (visueel vastgesteld)	Alle ramen en deuren zijn vernieuwd door de firma Stevag NV. Zie bewijsdocumenten.	Plan 1.1: woning gelijkvloers

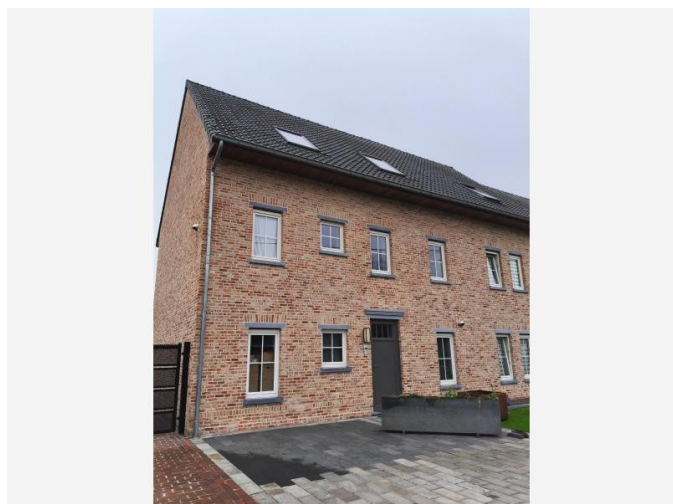
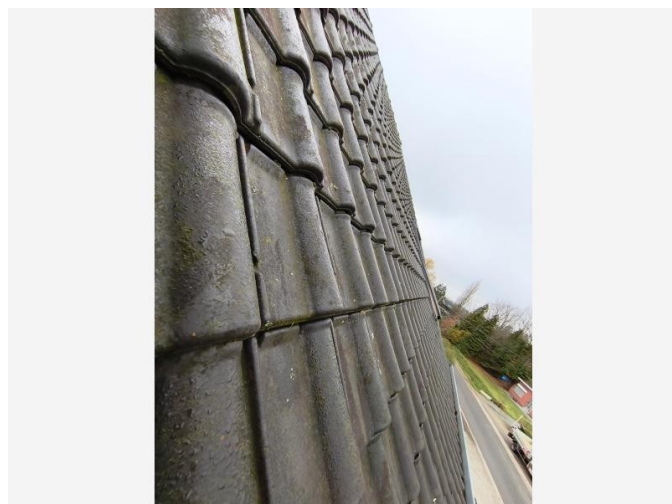
### Fiche 10: Dakbedekking

Beschrijving	Notitie	Terug te vinden op plannen
Fiche 8: lift infrastructuur	-	-
Fiche 9: rookgaskanalen	-	-
Fiche 10: Dakbedekking	Het dak is volledig vernieuwd in april 2012 door de firma Vedabo nv. Zie bewijsdocumenten.	Plan 1.6: Hoofdgebouw bovenaanzicht
