Asbestinventarisatetest

Breendonkstraat 119, 1840 Londerzeel

Attestnummer : 20260625-000012.000

Uitgegeven op : 25.06.2026

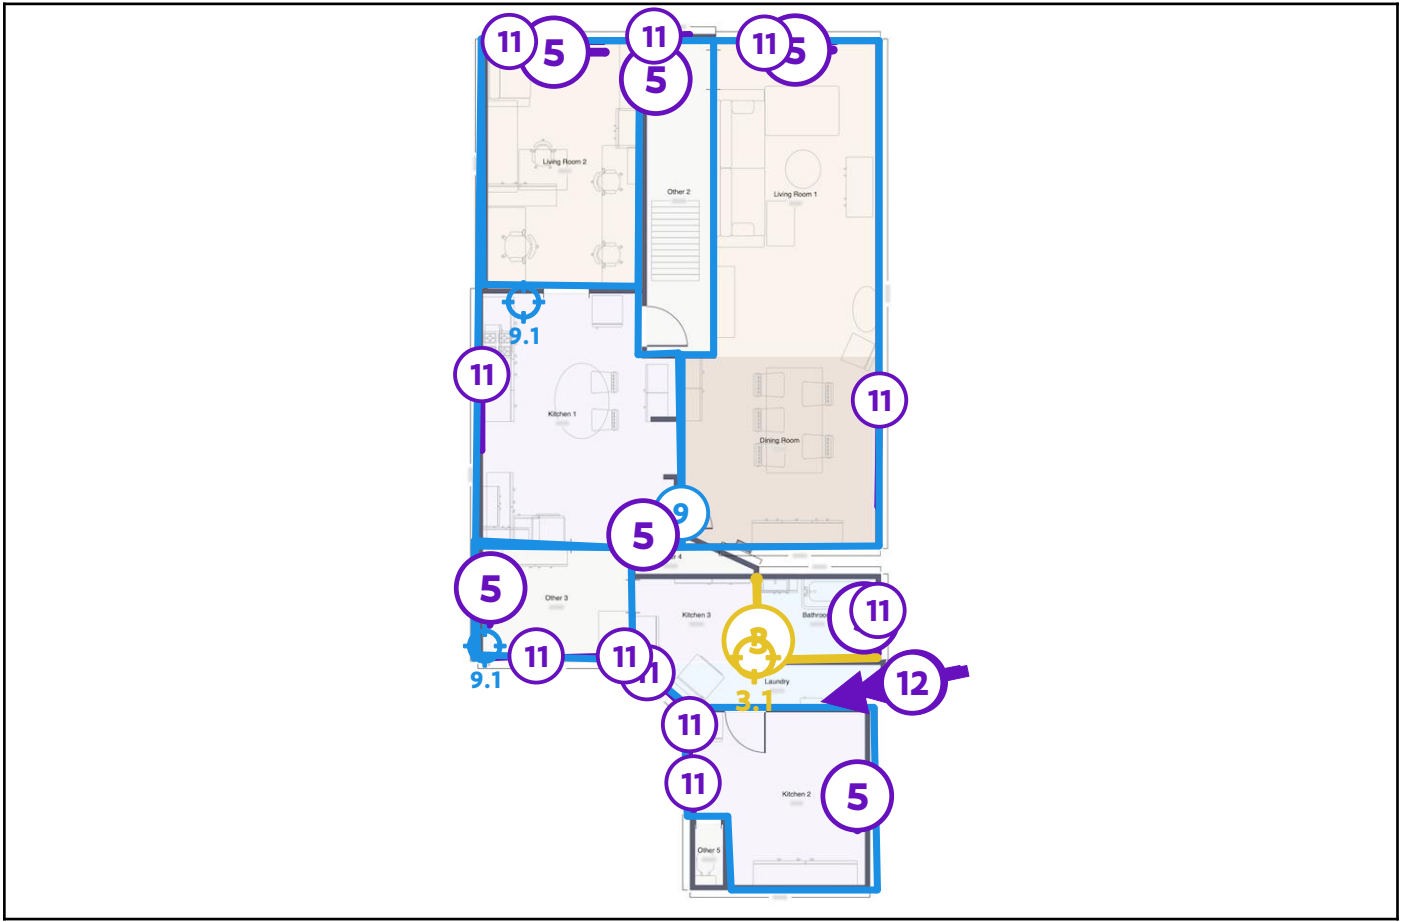
Plan 1.1: Gelijkvloers

Beschrijving	Type	Actie
3. Blauwe panelen badkamer	Asbestmateriaal	Zorgvuldig beheren
3.1 Code: M06	Puntmonster	-
5. radiatoren	Advies	-
9. Pleister muren	Geen asbest	-
9.1 Code: M05	Mengmonster	-
11. mastiek	Overige ruimte of materiaal	-
12. rookgaskanaal	Overige ruimte of materiaal	-
14. CV	Overige ruimte of materiaal	-

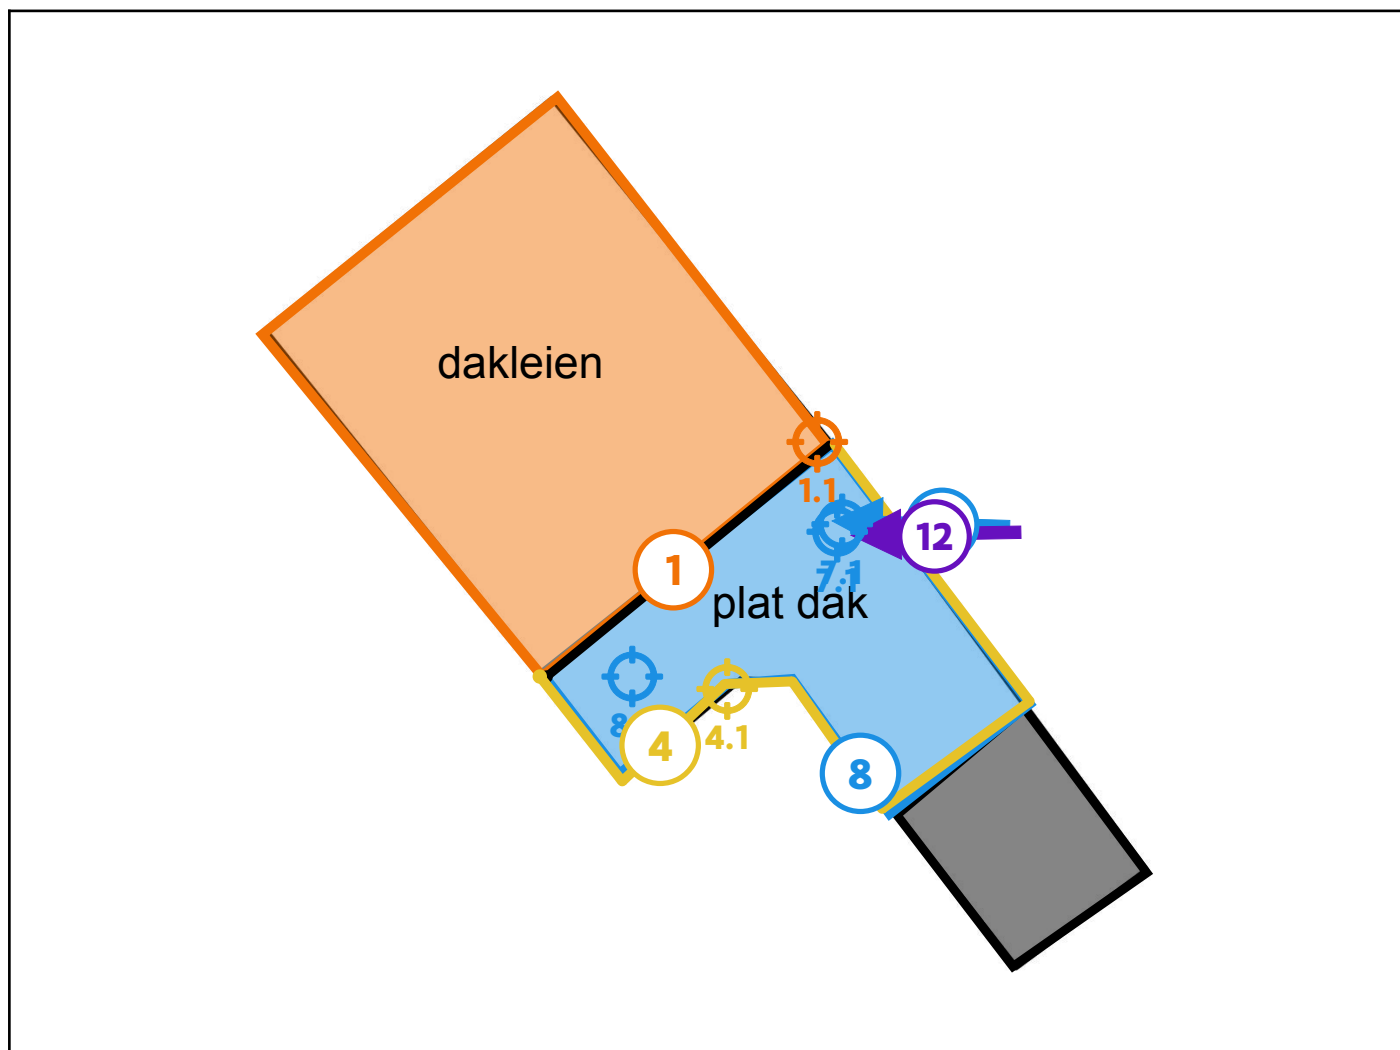
Plan 1.4: Bovenaanzicht

Beschrijving	Type	Actie
1. Dakleien	Asbestmateriaal	Verwijderen
1.1 Code: M04	Puntmonster	-
4. Dekstenen	Asbestmateriaal	Zorgvuldig beheren
4.1 Code: M02	Puntmonster	-
7. Cementering schoorsteen	Geen asbest	-
7.1 Code: M03	Mengmonster	-
8. Roofing	Geen asbest	-

8.1 Code: M01	Puntmonster	-
12. rookgaskanaal	Overige ruimte of materiaal	-

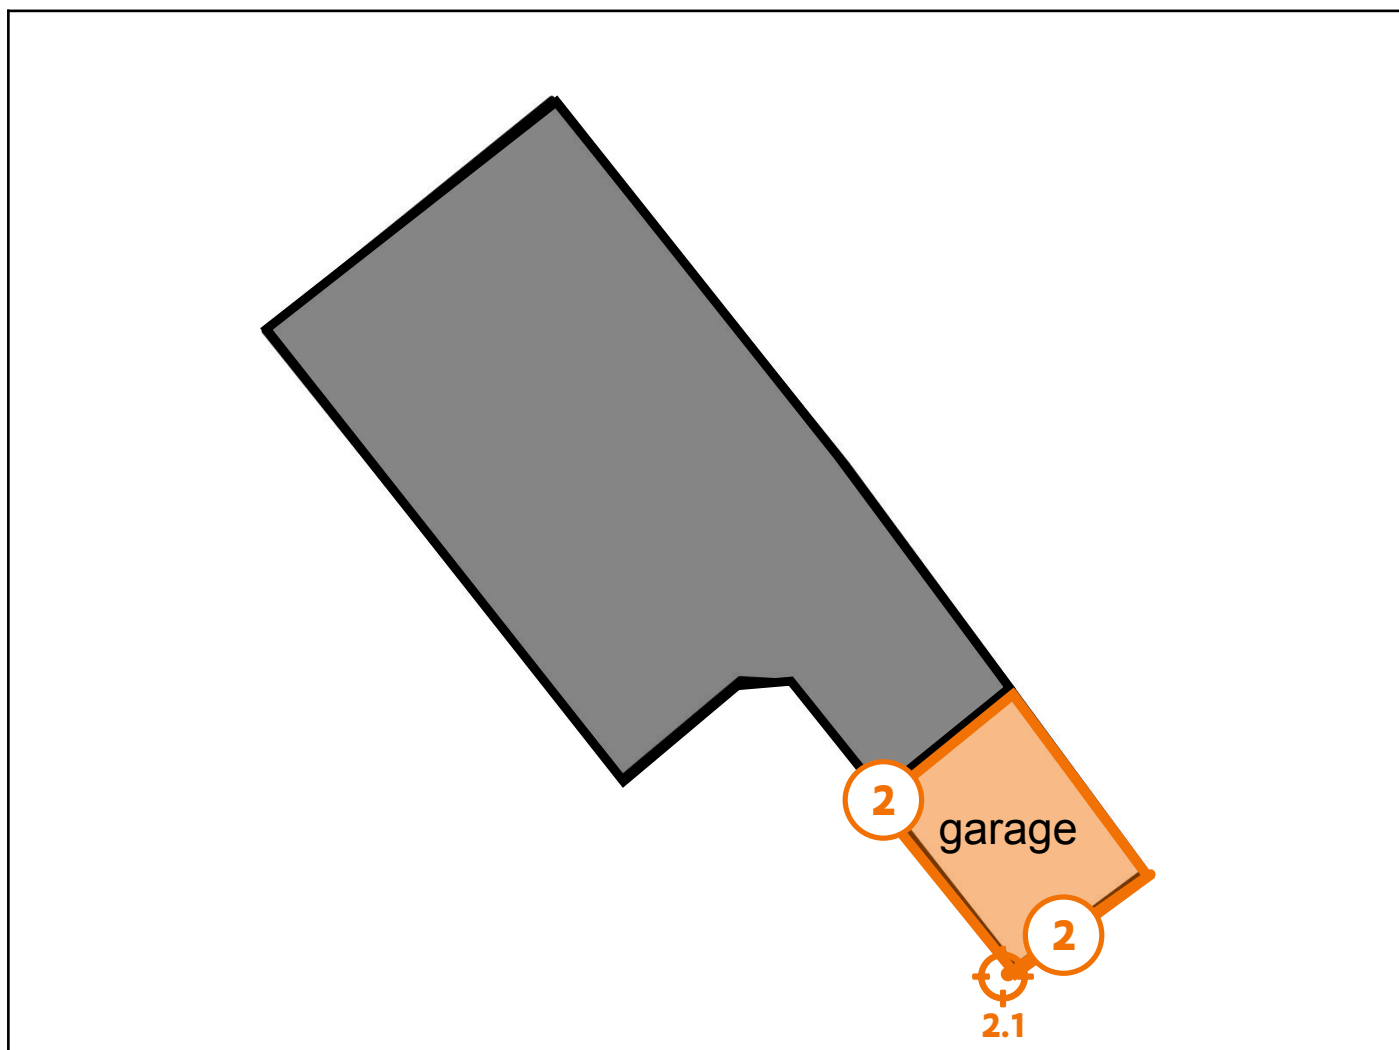
Plan 2.1: Berging

Beschrijving	Type	Actie
2. Golfplaten berging	Asbestmateriaal	Verwijderen
2.1 Code: M07	Puntmonster	-

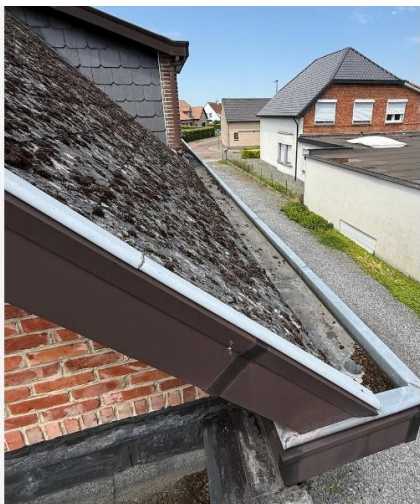
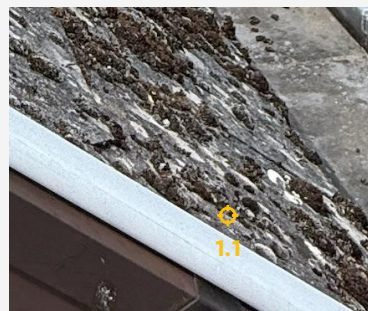
Het asbestmateriaal valt onder de mijlpaal van 2034.

Eindbeoordeling materiaalrisico	Verhoogd materiaalrisico en/of verhoogde kans op vezelvrijgave
---------------------------------	--

Gebondenheid	Categorie 1: hechtgebonden in oorsprong
Asbestsoort (vezeltype)	Alleen chrysotiel aanwezig
Asbestconcentratie	Laag (< 50%)
Afschermingsgraad van het gehele materiaal	Geheel of deels vrij aan de buitenlucht, maar geen contact met binnenlucht
Toestand van het materiaal	Matig beschadigd, matig verweerd

#	Type	Referentie	Resultaat
1.1	Puntmonster	M04	Chrysotiel

Beschrijving	Dakleien
Omgeving	Buiten
Primaire drager	Schuin dak
Asbestmateriaal	Dak- en gevelbekleding - Lei, shingle
Bindmiddel van asbestmateriaal	Cement
Gebondenheid op basis van bindmiddel	Hecht
Hoeveelheid (oppervlakte - aantal)	<ul style="list-style-type: none">• 130,00 m² - 1 stuk
Totale oppervlakte	130,00 m ²
Eenvoudig bereikbaar	Ja
Bevestigingswijze	<ul style="list-style-type: none">• Genageld, geniet
Identificatiemethode	Een monstername door de asbestdeskundige met laboanalyse door een asbestlabo.
Destructieve handeling voor identificatie	Nee

Verwijderen

- Zorg voor een veilig beheer. Vermijd het beschadigen van het asbestmateriaal. Controleer de toestand jaarlijks op wijzigingen.
- Verwijder dit asbestmateriaal zo snel mogelijk. Volg de toestand goed op.
- Hemelwater dat afspoelt van asbestcement daken of gevels kan asbestdeeltjes bevatten. Gebruik het enkel voor gesloten circuits (bv. spoelen toiletten). Reinig na het vervangen van het dak of de gevel de dakgoten en regenwaterput of -ton om asbesthoudend sediment of slib te verwijderen

- Eenvoudige handelingen: mag via doe-het-zelf of door werknemer(s) met opleidingsattest eenvoudige handelingen
Deze toepassing kan door een aannemer die over een opleidingsattest eenvoudige handelingen beschikt of door een particulier (doe-het-zelf), verwijderd worden indien er geen verhoogd risico op vrijgave van asbestvezels (max. concentratie 0,01 vezels/cm³ - CODEX Art. VI.3-54) ontstaat en de toepassing voorafgaand en tijdens wordt gefixeerd/bevochtigd; de individuele elementen zonder machinale werktuigen en zonder breken of gooien een voor een losgemaakt worden; en ten slotte luchtdicht en dubbelverpakt (conform de

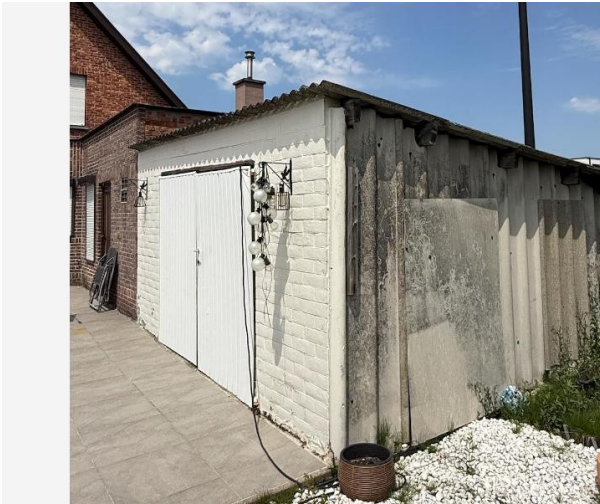
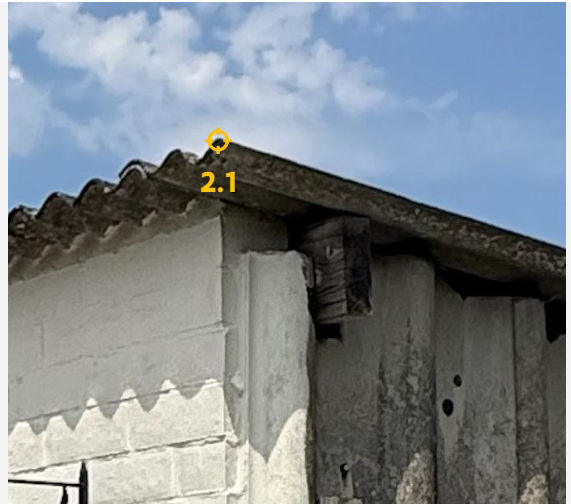
Het asbestmateriaal valt onder de mijlpaal van 2034.

Eindbeoordeling materiaalrisico	Verhoogd materiaalrisico en/of verhoogde kans op vezelvrijgave
---------------------------------	--

Gebondenheid	Categorie 1: hechtgebonden in oorsprong
Asbestsoort (vezeltype)	Alleen chrysotiel aanwezig
Asbestconcentratie	Laag (< 50%)
Afschermingsgraad van het gehele materiaal	Geheel of deels vrij aan de binnenlucht, maar geen contact met binnenluchtstromen
Toestand van het materiaal	Matig beschadigd, matig verweerd

#	Type	Referentie	Resultaat
2.1	Puntmonster	M07	Chrysotiel

Beschrijving	Golfplaten berging
Omgeving	Grenst aan binnen- en buitenlucht
Primaire drager	Schuin dak
Asbestmateriaal	Dak- en gevelbekleding - Golfplaat
Bindmiddel van asbestmateriaal	Cement
Gebondenheid op basis van bindmiddel	Hecht
Hoeveelheid (oppervlakte - aantal)	<ul style="list-style-type: none">• 22,00 m² - 1 stuk• 6,00 m² - 1 stuk
Totale oppervlakte	28,00 m ²
Eenvoudig bereikbaar	Ja
Bevestigingswijze	<ul style="list-style-type: none">• Geschroefd
Identificatiemethode	Een monstername door de asbestdeskundige met laboanalyse door een asbestlabo.
Destructieve handeling voor identificatie	Nee
Opmerking	Zowel golfplaten als dakbedekking, als buitenwand.

Verwijderen

- Zorg voor een veilig beheer. Vermijd het beschadigen van het asbestmateriaal. Controleer de toestand jaarlijks op wijzigingen.
- Verwijder dit asbestmateriaal zo snel mogelijk. Volg de toestand goed op.

- Eenvoudige handelingen: mag via doe-het-zelf of door werknemer(s) met opleidingsattest eenvoudige handelingen
Deze toepassing kan door een aannemer die over een opleidingsattest eenvoudige handelingen beschikt of door een particulier (doe-het-zelf), verwijderd worden indien er geen verhoogd risico op vrijgave van asbestvezels (max. concentratie 0,01 vezels/cm³ - CODEX Art. VI.3-54) ontstaat en de toepassing voorafgaand en tijdens wordt gefixeerd/bevochtigd; de individuele elementen zonder machinale werktuigen en zonder breken of gooien een voor een losgemaakt worden; en ten slotte luchtdicht en dubbelverpakt (conform de richtlijnen van het recyclagepark) weggevoerd worden naar een erkend afvalpunt (recyclagepark).

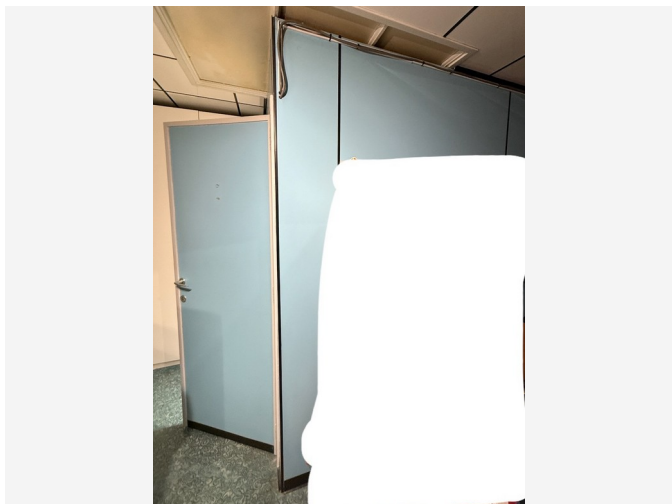
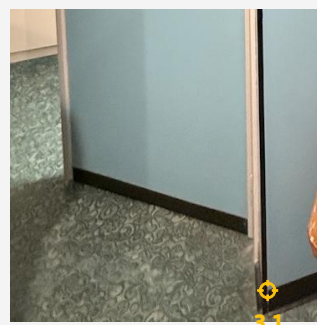
Het asbestmateriaal valt onder de mijlpaal van 2040.

Eindbeoordeling materiaalrisico	Zeer laag materiaalrisico en/of zeer lage kans op vezelvrijgave
---------------------------------	---

Gebondenheid	Categorie 1: hechtgebonden in oorsprong
Asbestsoort (vezeltype)	Alleen chrysotiel aanwezig
Asbestconcentratie	Laag (< 50%)
Afschermingsgraad van het gehele materiaal	Geheel of deels vrij aan de binnenlucht, maar geen contact met binnenluchtstromen
Toestand van het materiaal	Onbeschadigd, niet verweerd

#	Type	Referentie	Resultaat
3.1	Puntmonster	M06	Chrysotiel

Beschrijving	Blauwe panelen badkamer
Omgeving	Binnen
Primaire drager	Binnenwand
Asbestmateriaal	Plaat, paneel, tablet - Geëmailleerd, type Glasal
Bindmiddel van asbestmateriaal	Cement
Gebondenheid op basis van bindmiddel	Hecht
Hoeveelheid (oppervlakte - dikte - aantal)	• 8,00 m ² - 1,00 cm - 1 stuk
Totaal volume	0,08 m ³
Eenvoudig bereikbaar	Ja
Bevestigingswijze	• Geklemd
Identificatiemethode	Een monstername door de asbestdeskundige met laboanalyse door een asbestlabo.
Destructieve handeling voor identificatie	Nee

Zorgvuldig beheren

- Zorg voor een veilig beheer. Vermijd het beschadigen van het asbestmateriaal. Controleer de toestand jaarlijks op wijzigingen.

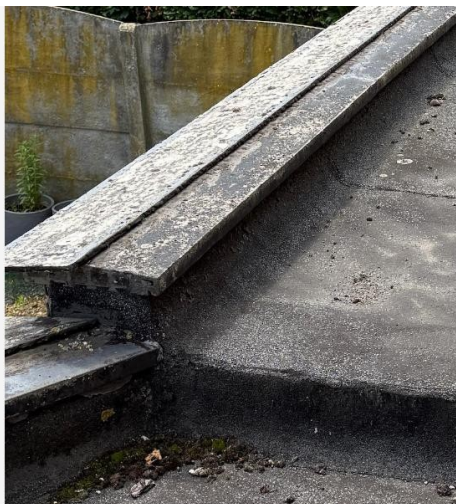
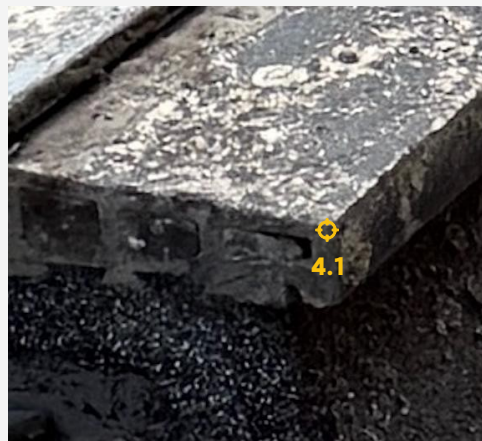
Het asbestmateriaal valt onder de mijlpaal van 2040.

Eindbeoordeling materiaalrisico	Laag materiaalrisico en/of verlaagde kans op vezelvrijgave
---------------------------------	--

Gebondenheid	Categorie 1: hechtgebonden in oorsprong
Asbestsoort (vezeltype)	Alleen chrysotiel aanwezig
Asbestconcentratie	Laag (< 50%)
Afschermingsgraad van het gehele materiaal	Geheel of deels vrij aan de buitenlucht, maar geen contact met binnenlucht
Toestand van het materiaal	Licht beschadigd, licht verweerd. Intacte calciumsilicaatplaat of materiaal met categorie 3-gebondenheid

#	Type	Referentie	Resultaat
4.1	Puntmonster	M02	Chrysotiel

Beschrijving	Dekstenen
Omgeving	Buiten
Primaire drager	Afboording, omheining...
Asbestmateriaal	Deksteen, muurkap - Hol
Bindmiddel van asbestmateriaal	Cement
Gebondenheid op basis van bindmiddel	Hecht
Hoeveelheid (oppervlakte - dikte - aantal)	• 11,00 m ² - 5,00 cm - 1 stuk
Totaal volume	0,55 m ³
Eenvoudig bereikbaar	Ja
Bevestigingswijze	• Verlijmd, ingegoten, versmeerd
Identificatiemethode	Een monstername door de asbestdeskundige met laboanalyse door een asbestlabo.
Destructieve handeling voor identificatie	Nee
Opmerking	ca. 22m.

Zorgvuldig beheren

- Zorg voor een veilig beheer. Vermijd het beschadigen van het asbestmateriaal. Controleer de toestand jaarlijks op wijzigingen.

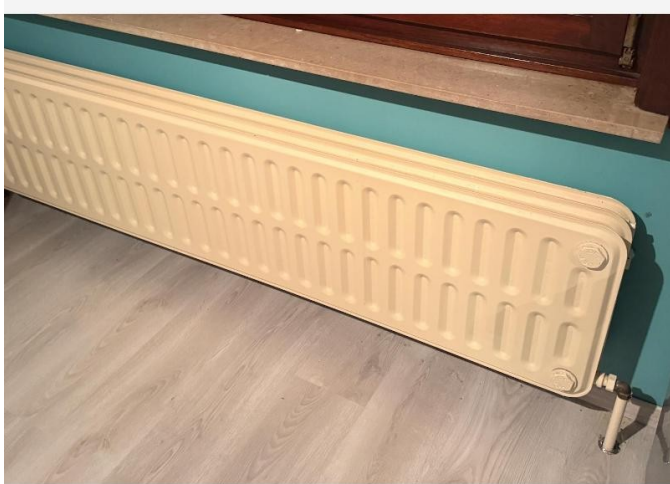
Situeringsfoto

Deze radiatoren zouden mogelijks asbestverdachte toepassingen kunnen bevatten (niet-waarneembaar).

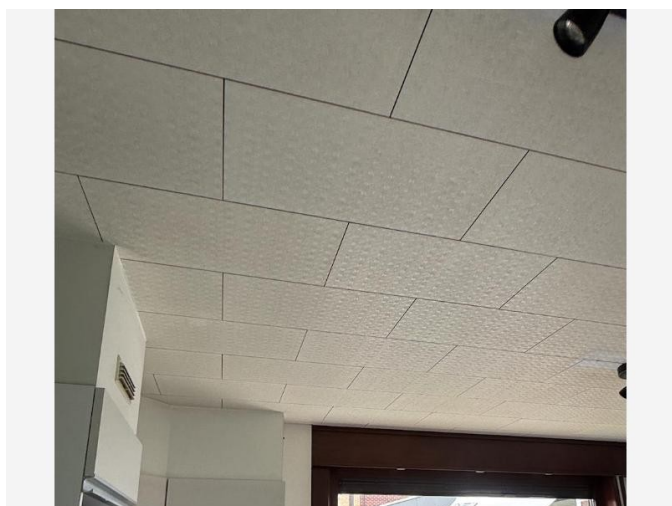
Situeringfoto

Achter het vals plafond zouden mogelijks asbestverdachte toepassingen aanwezig kunnen zijn.

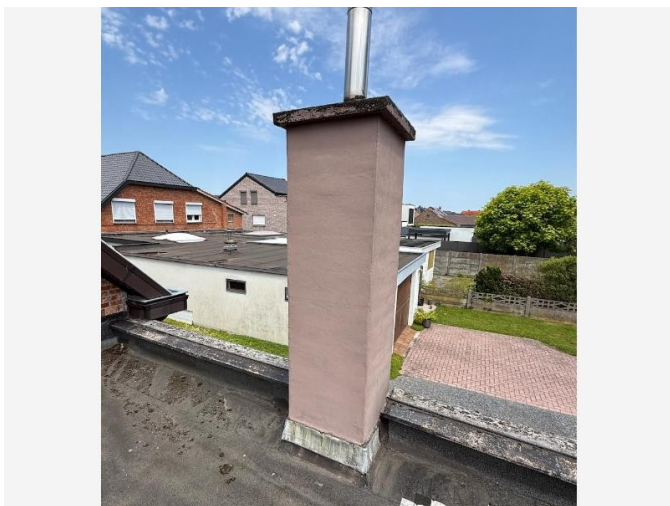
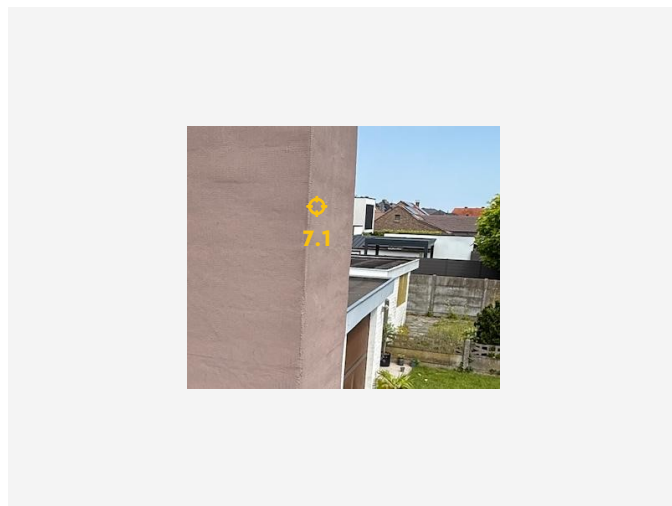
Fiche 7: Cementering schoorsteen

Geen asbest

#	Type	Referentie	Resultaat
7.1	Mengmonster	M03	Geen asbest

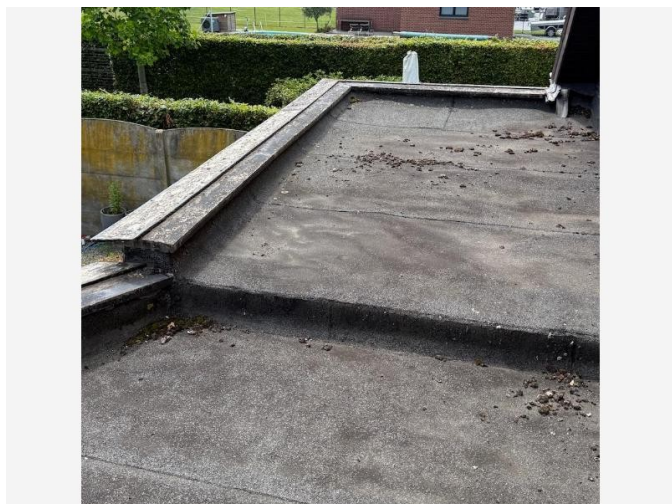
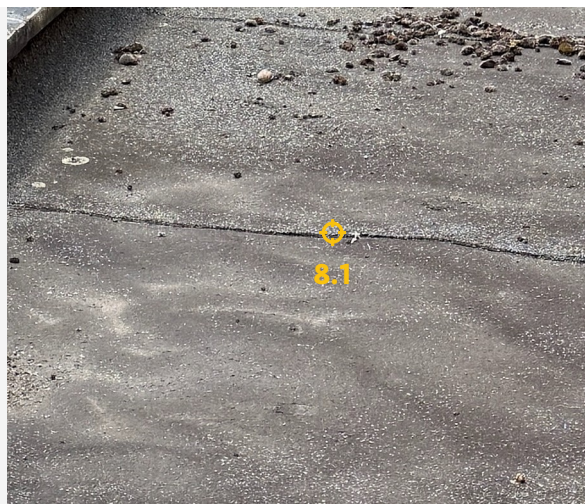
Fiche 8: Roofing

Geen asbest

#	Type	Referentie	Resultaat
8.1	Puntmonster	M01	Geen asbest

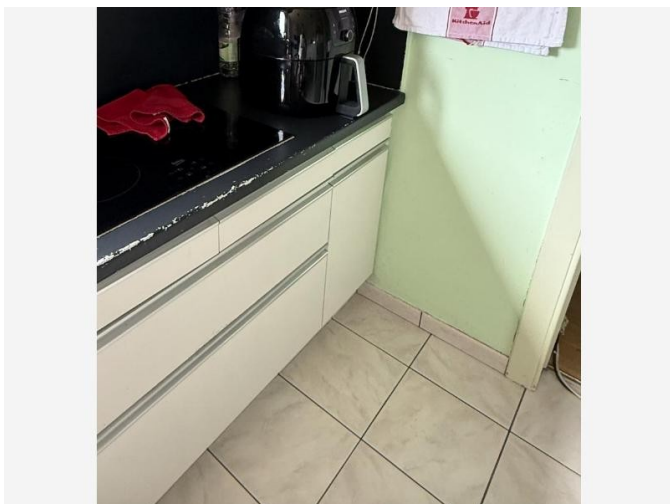
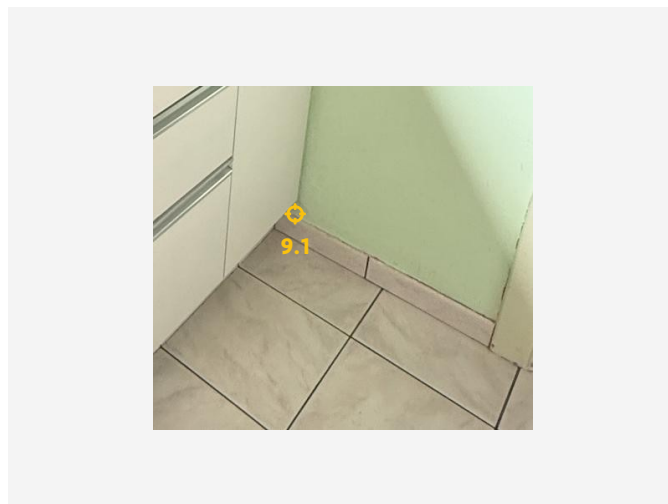
Fiche 9: Pleister muren

Geen asbest

#	Type	Referentie	Resultaat
9.1	Mengmonster	M05	Geen asbest

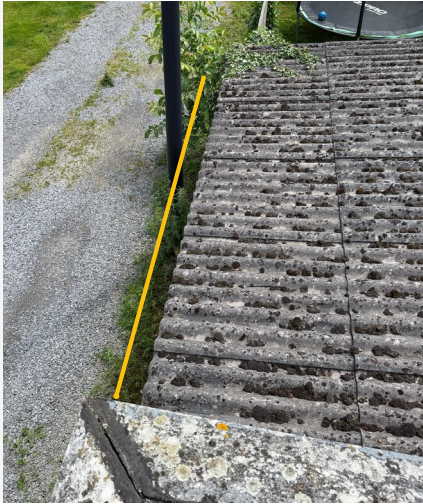
Afdruiptzone/afvloeizone

Afspoelend regenwater kan asbestdeeltjes van verweerde asbestcementen dak- of gevelbekleding meenemen naar de bodem. De asbestdeeltjes in de bodem vormen een laag risico: bodempartikels houden de asbestdeeltjes voldoende vast om gezondheidsrisico's te vermijden. Door deze asbesthoudende bodemzone zorgvuldig te beheren, vermijdt u gezondheidsrisico's.

Beschrijving	afdruipzone golfplaten berging
Bron van de asbestdeeltjes	Bron is niet meer aanwezig
Type	Afdruipzone dak
Afmetingen (lengte - breedte - diepte)	<ul style="list-style-type: none">• 5,00 m - 0,50 m - 0,30 m
Geraamd volume	0,75 m ³

- Om het afspoelen van asbestdeeltjes te stoppen, is het verstandig om de verwijdering van de dak- of gevelbekleding in te plannen en in afwachting hiervan een dakgoot te plaatsen om het regenwater af te voeren naar de riolering.

De uitgraving van een afdruiptzone gebeurt volgens de methodiek "eenvoudige handelingen". Vermijd daarbij vermenging met andere bodem en laat de uitgegraven asbesthoudende grond afvoeren naar een daartoe vergunde stortplaats. Voor de uitgraving wordt een richtdiepte van 30 cm gehanteerd.

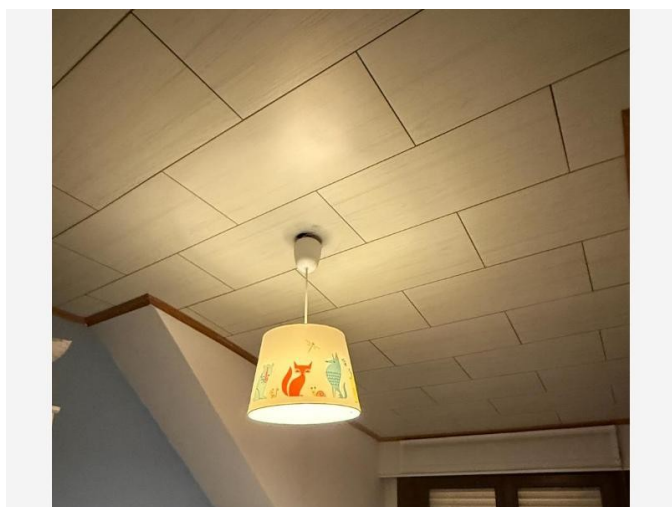
Beschrijving	Notitie	Terug te vinden op plannen
Fiche 13: onderdak	Tussen het vals plafond en de asbesthoudende dakleien, zouden mogelijks nog asbestverdachte toepassingen aanwezig zijn.	Plan 1.3: 1ste verdieping
Fiche 14: CV	FD : 1993 De ketel zou mogelijks asbestverdachte toepassingen kunnen bevatten. Deze zou gedemonteerd moeten worden om dit na te gaan.	Plan 1.1: Gelijkvloers
