Asbestinventarisatetest

Sollevelden 63, 2580 Putte

Attestnummer : 20260616-000443.000

Uitgegeven op : 16.06.2026

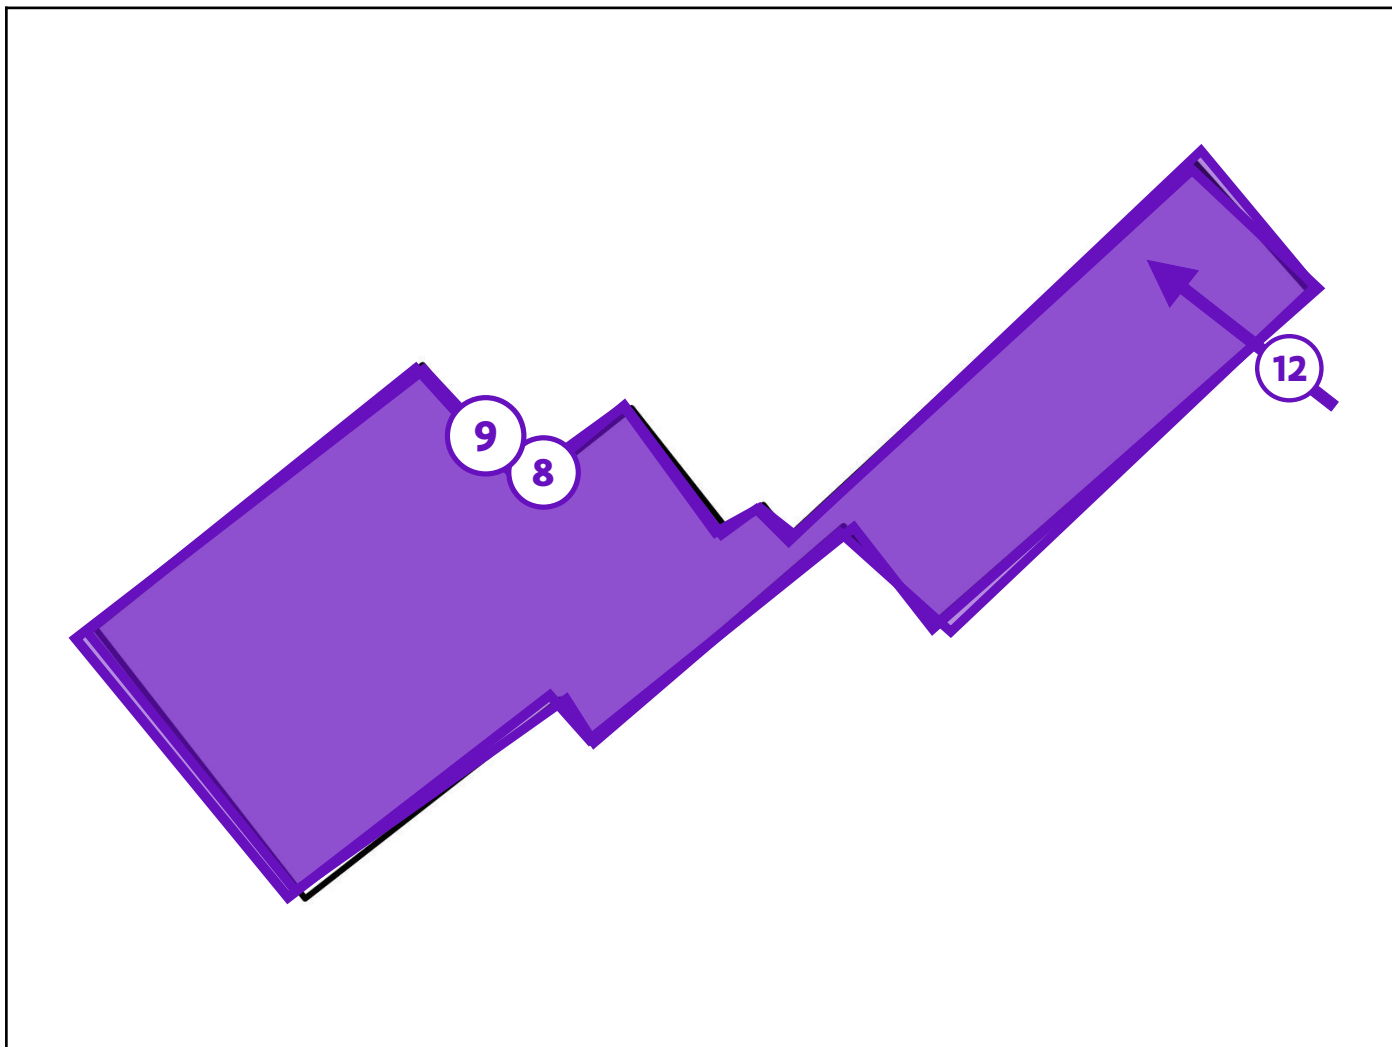
Beschrijving	Notitie	Terug te vinden op plannen
Fiche 9: onderdak	Het dak (EPDM) werd vernieuwd. Tussen het plafond (binnenshuis) en EPDM is het niet mogelijk om te onderzoeken als er alsnog tussenliggende asbestverdachte lagen aanwezig zijn.	Plan 1.4: Dak

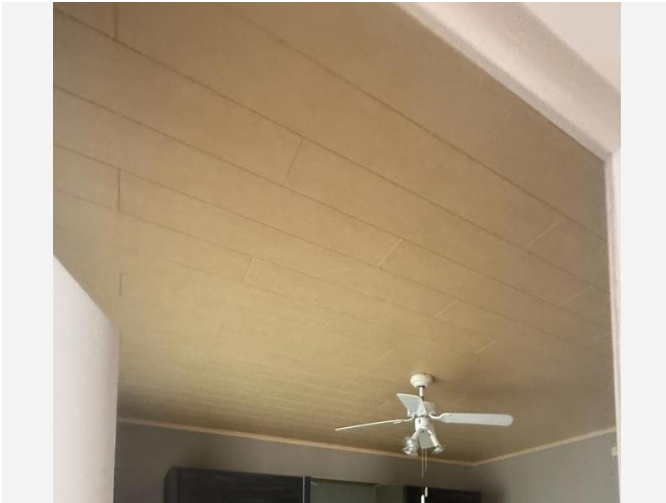
Situeringfoto

Achter het vals plafond zouden mogelijks asbestverdachte toepassingen aanwezig kunnen zijn.

Basis voor advies	Beoordeling op basis van expertise, zonder een vaststelling door de asbestdeskundige.
Primaire drager	Plafond

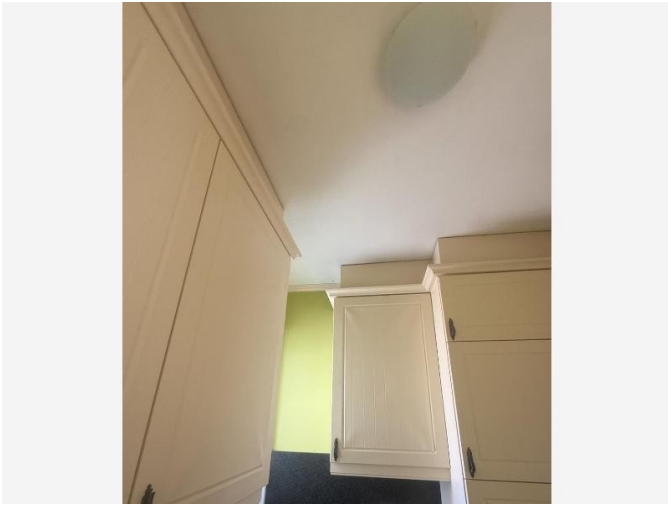
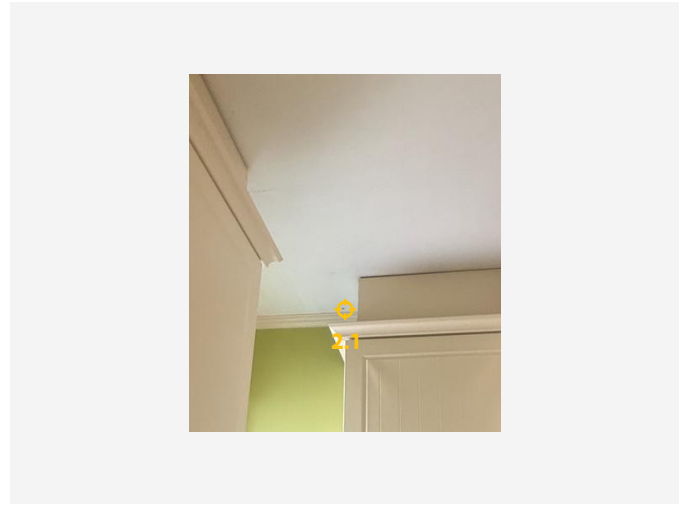
Fiche 2: pleister plafond

Geen asbest

#	Type	Referentie	Resultaat
2.1	Mengmonster	M02	Geen asbest

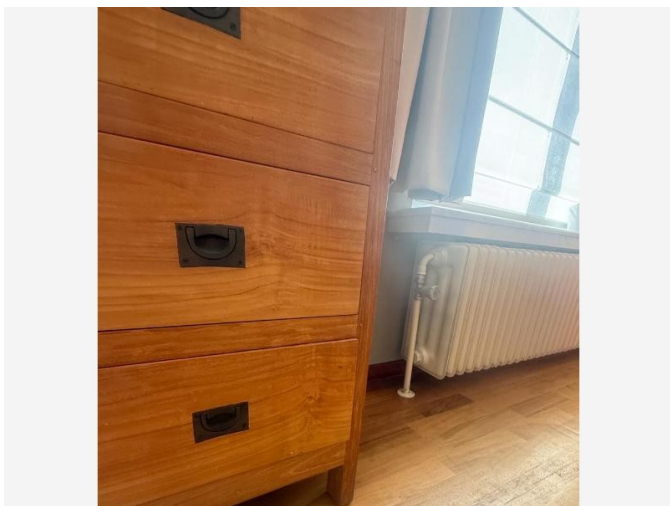
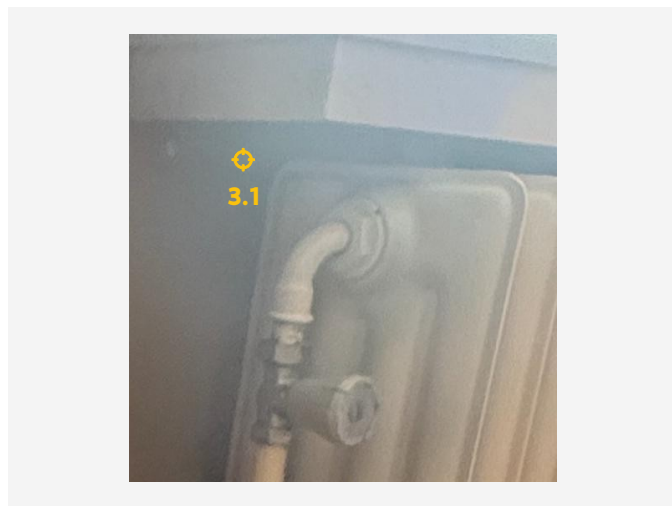
Fiche 3: pleister muren

Geen asbest

#	Type	Referentie	Resultaat
3.1	Mengmonster	M01	Geen asbest

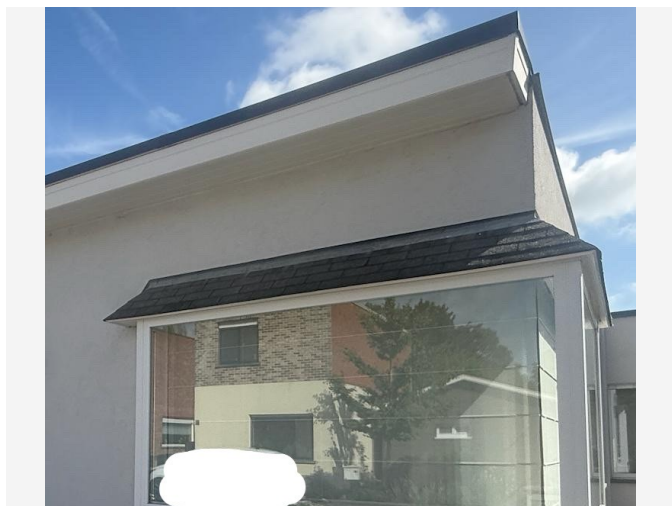
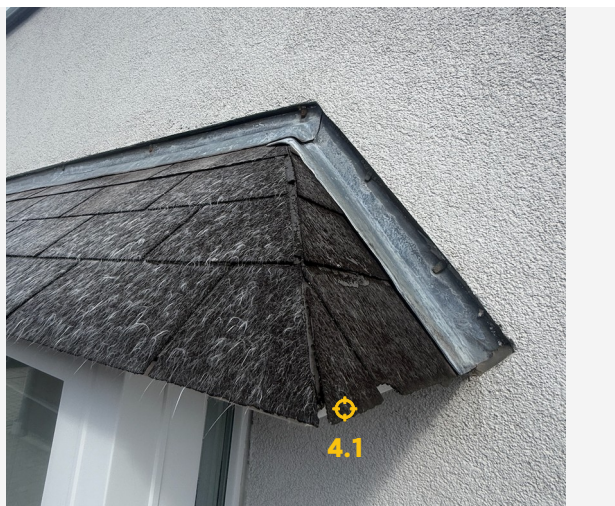
Fiche 4: Shingle voorgevel dakkapel

Geen asbest

#	Type	Referentie	Resultaat
4.1	Puntmonster	M03	Geen asbest

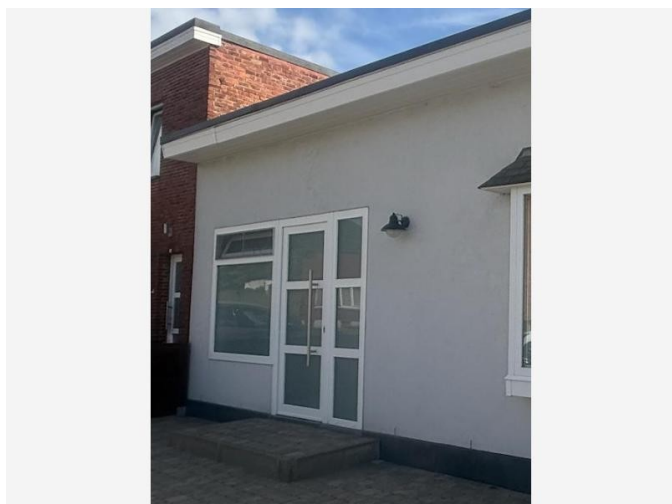
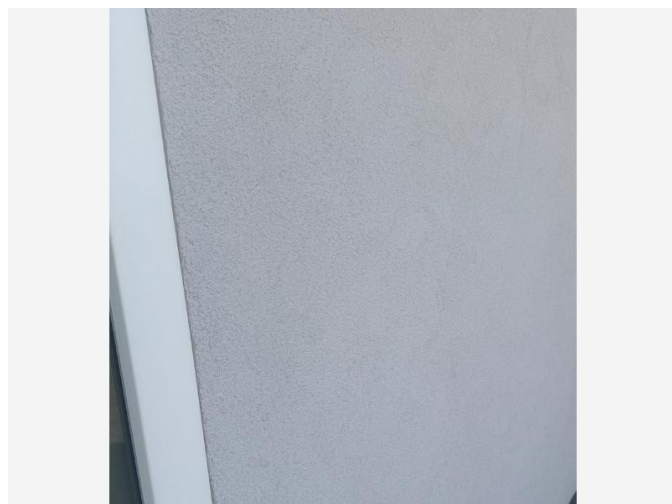
Beschrijving	Notitie	Terug te vinden op plannen
Fiche 5: crepi	Geplaatst na 2012	Plan 1.2: Gelijkvloers Plan 1.3: Garage
Fiche 6: mastiek	-	Plan 1.1: Gelijkvloers Plan 1.3: Garage
Fiche 7: CV	-	Plan 1.3: Garage
Fiche 8: EPDM	-	Plan 1.4: Dak

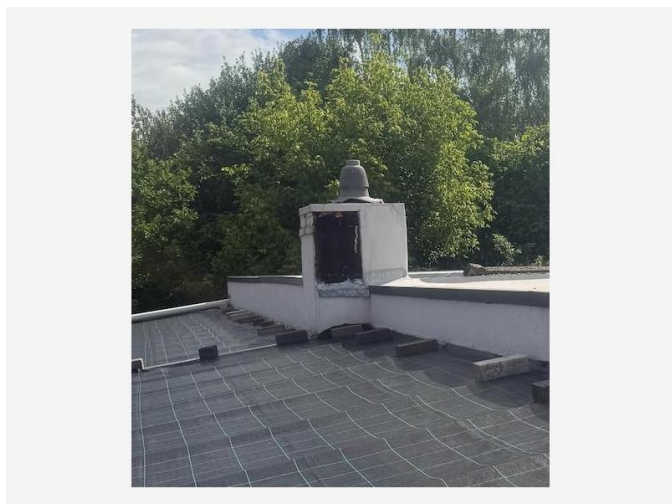
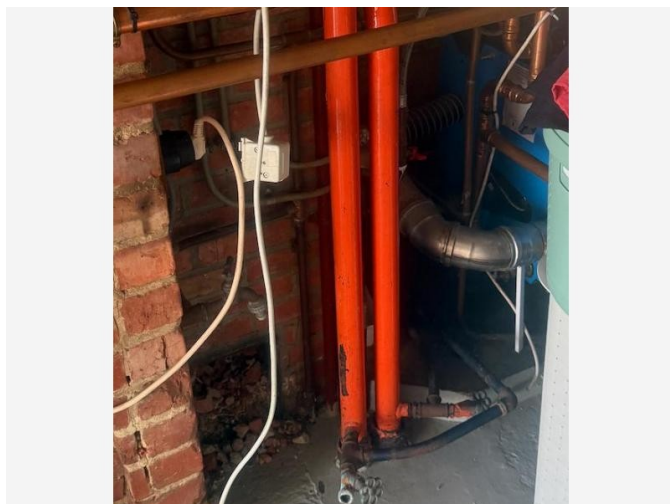
Beschrijving	Notitie	Terug te vinden op plannen
Fiche 10: lift	-	-
Fiche 11: leidingisolatie	-	-
Fiche 12: rookgaskanaal	-	Plan 1.3: Garage Plan 1.4: Dak
