# Asbestinventarisatattest

Lange Zandstraat 68, 2800 Mechelen

Attestnummer : 20260630-000184.000

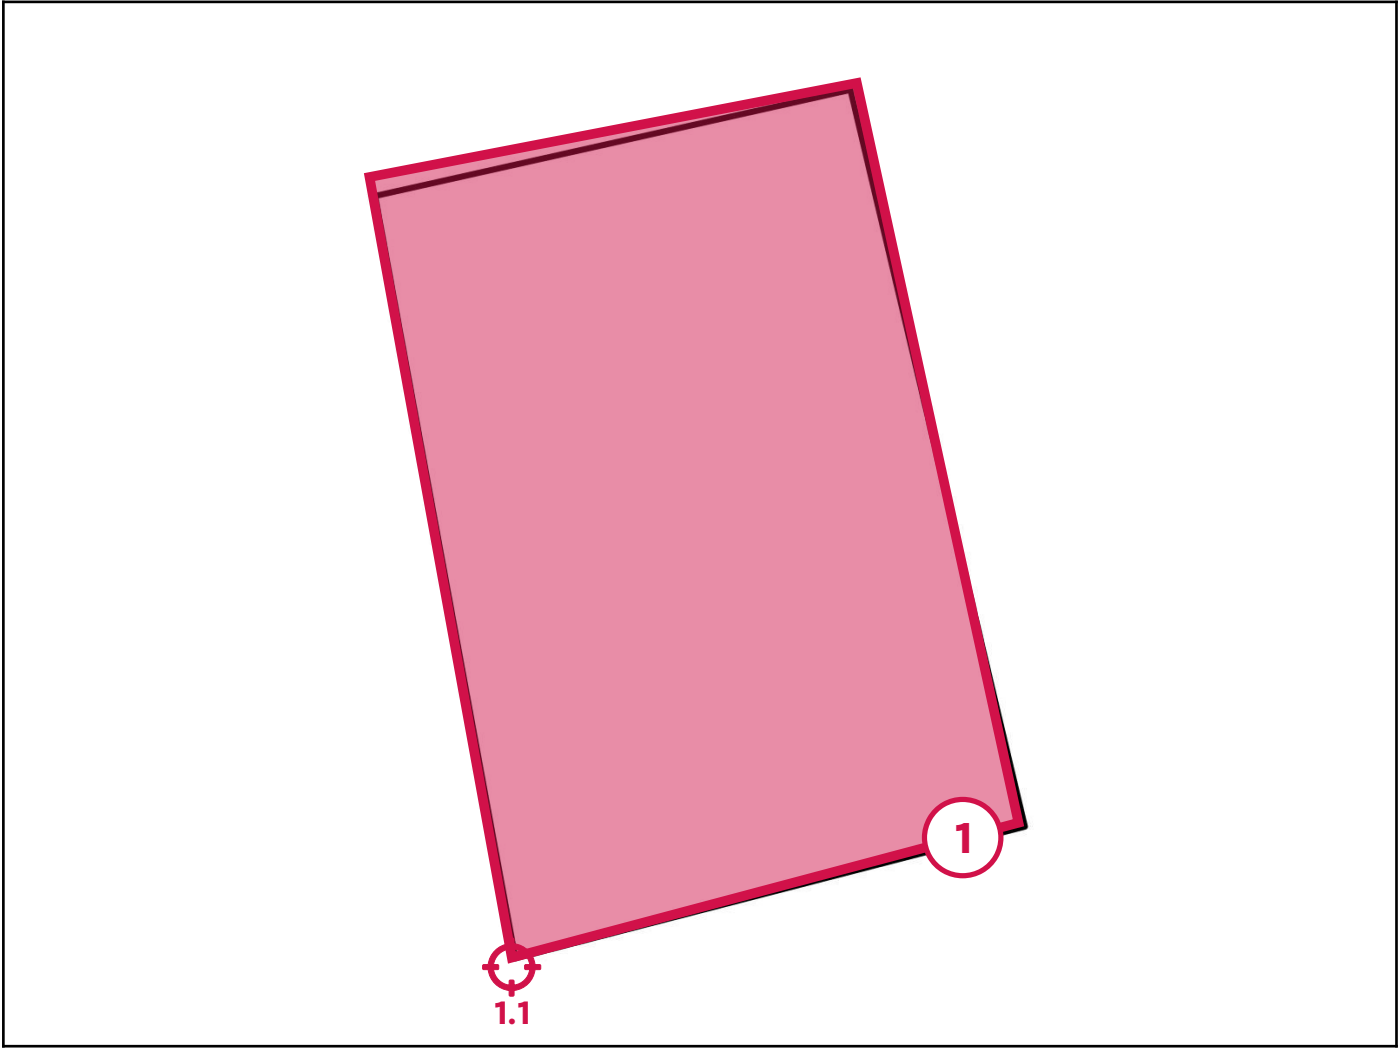
# Plan 4.1: Tuinberging

| Beschrijving | Type | Actie |
|---|---|---|
| 1. Golfplaten tuinberging | Asbestmateriaal | Dringend verwijderen |

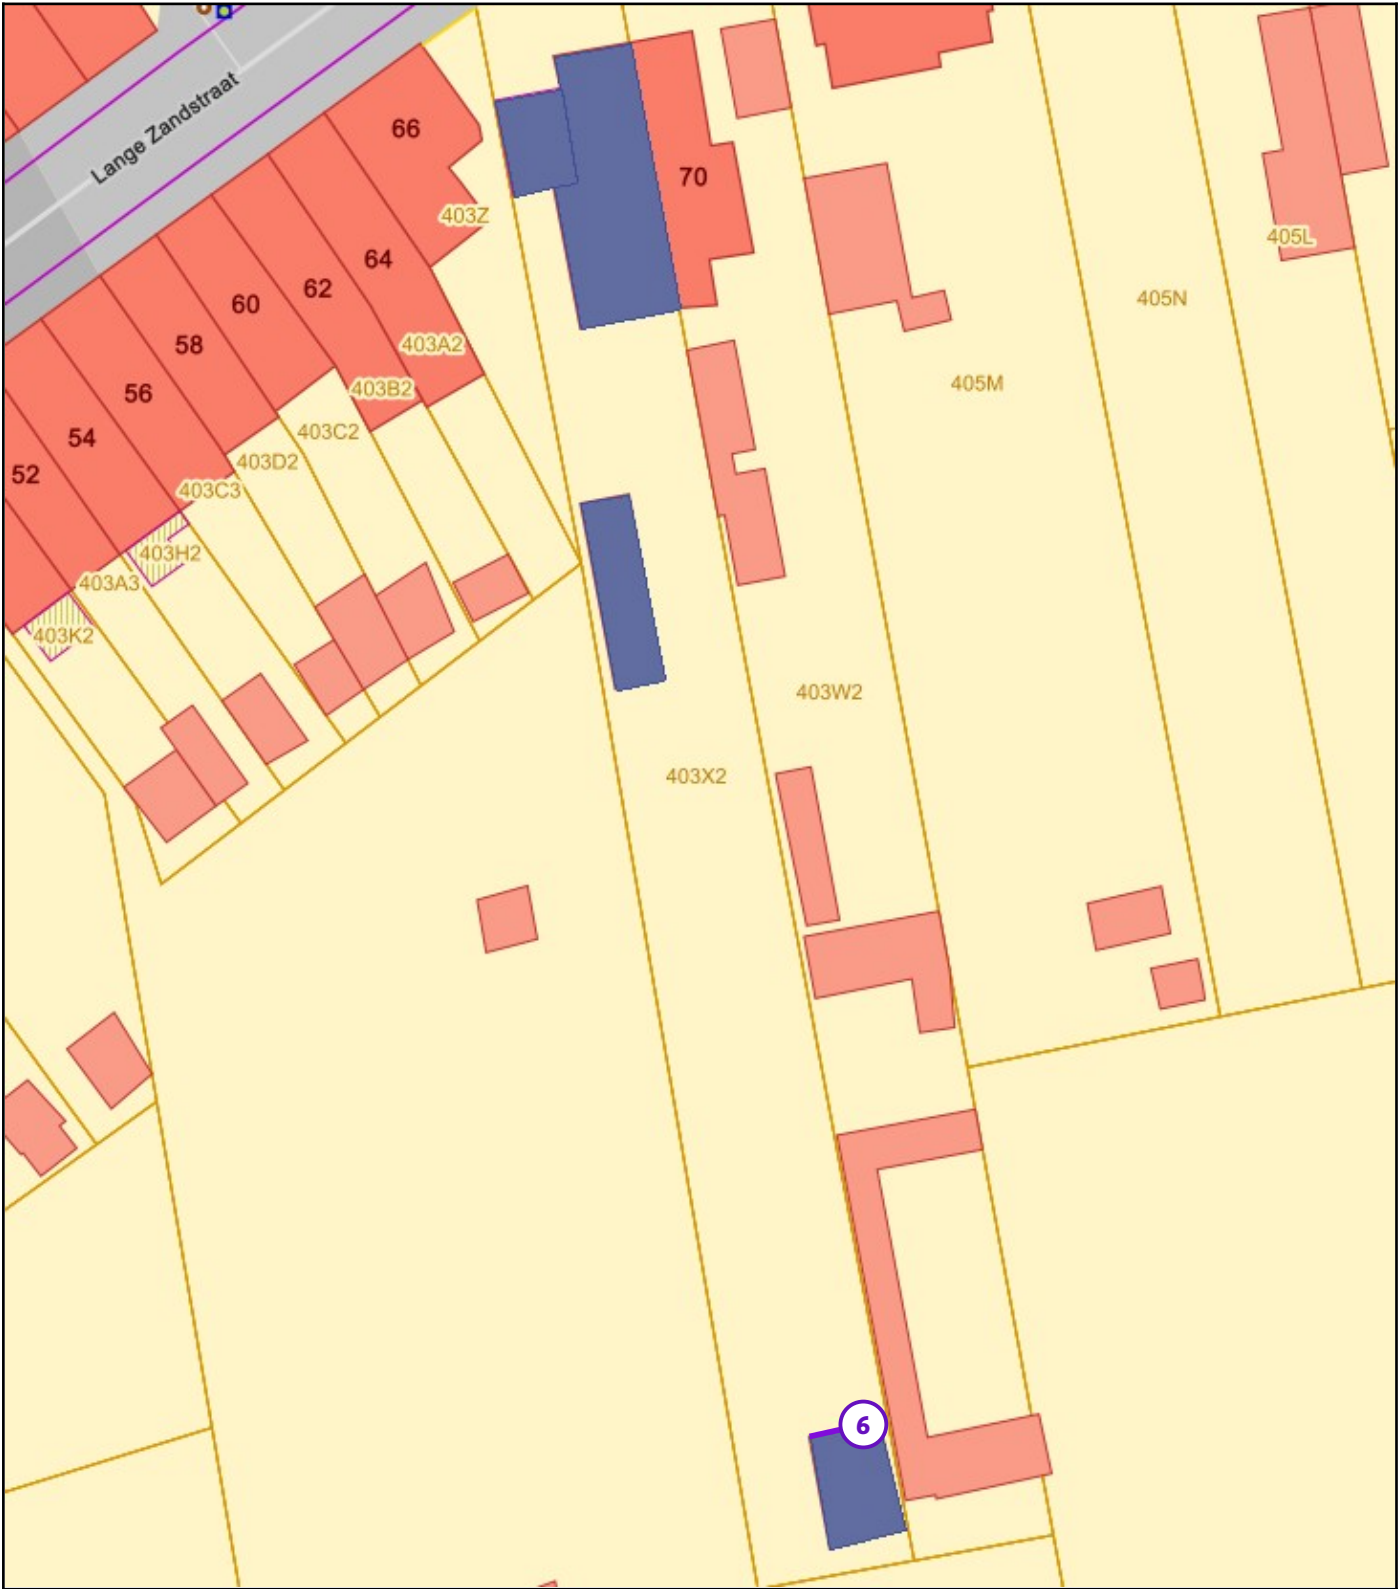
# Plan 5.1: Afdrui zones/afvloe zones

| 6. Afdruiptzone golfplaten tuinberging | Afdruiptzone/afvloeizone | - |

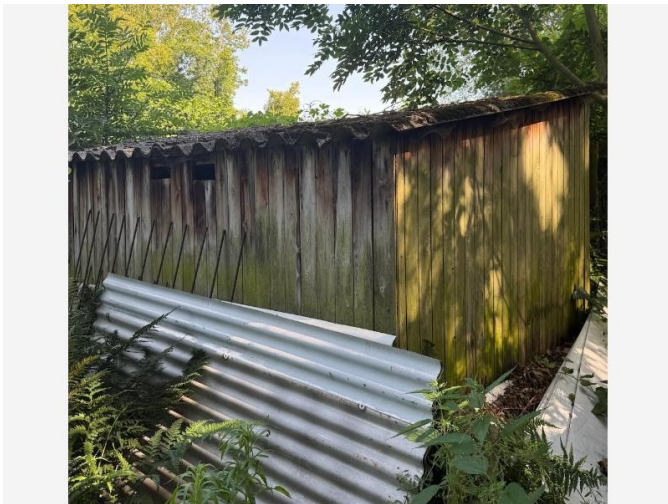
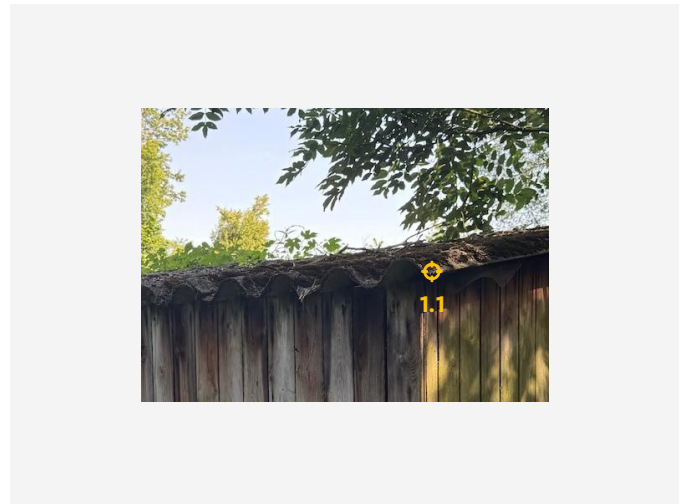
Overzichtsfoto

Detailfoto

Het asbestmateriaal valt onder de mijlpaal van 2034.

**Dringend verwijderen**

| Eindbeoordeling materiaalrisico | Hoog materiaalrisico en/of hoge kans op vezelvrijgave |

| Asbestsoort (vezeltype) | Crocidoliet aanwezig |
| Toestand van het materiaal | Matig beschadigd, matig verweerd |

| # | Type | Referentie | Resultaat |
|---|---|---|---|
| 1.1 | Puntmonster | M04 | Crocidoliet, Chrysotiel |

| Beschrijving | Golfplaten tuinberging |

- Zorg voor een veilig beheer. Vermijd het beschadigen van het asbestmateriaal. Controleer de toestand jaarlijks op wijzigingen.
- Verwijder dit asbestmateriaal zo snel mogelijk. Volg de toestand goed op.

- Eenvoudige handelingen: mag via doe-het-zelf of door werknemer(s) met opleidingsattest eenvoudige handelingen  
Deze toepassing kan door een aannemer die over een opleidingsattest eenvoudige handelingen beschikt of door een particulier (doe-het-zelf), verwijderd worden indien er geen verhoogd risico op vrijgave van asbestvezels (max. concentratie 0,01 vezels/cm<sup>3</sup> - CODEX Art. VI.3-54) ontstaat en de toepassing voorafgaand en tijdens wordt gefixeerd/bevochtigd; de individuele elementen zonder machinale werktuigen en zonder breken of gooien een voor een losgemaakt worden; en ten slotte luchtdicht en dubbelverpakt (conform de richtlijnen van het recyclagepark) weggevoerd worden naar een erkend afvalpunt (recyclagepark).

In de zone mogen geen derden en/of minderjarigen aanwezig zijn en moet elke betrokken persoon steeds gepaste persoonlijke beschermingsmiddelen (FFP3 wegwerpmasker of halfgelaadsmasker met P3 filter +

wegwerphandschoenen + beschermkledij, overall CAT III type 5/6) dragen + afspoelbaar schoeisel)

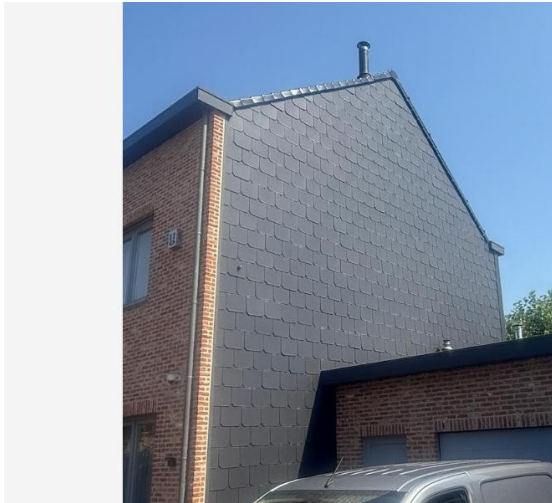
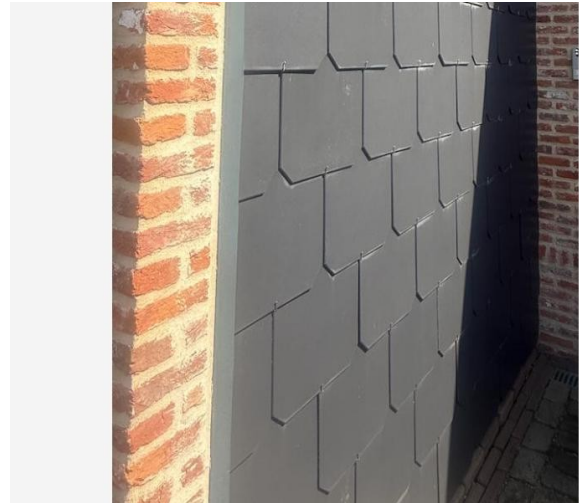
Situeringfoto

Detailfoto

Geplaatst in 2006

| (Asbest)materiaal | Dak- en gevelbekleding - Lei, shingle |

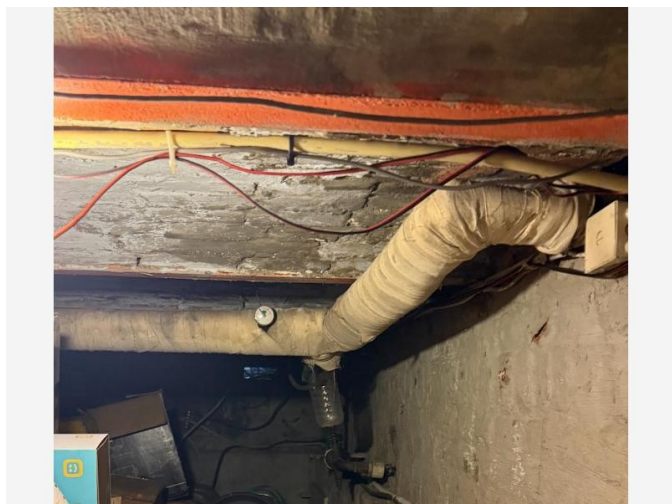
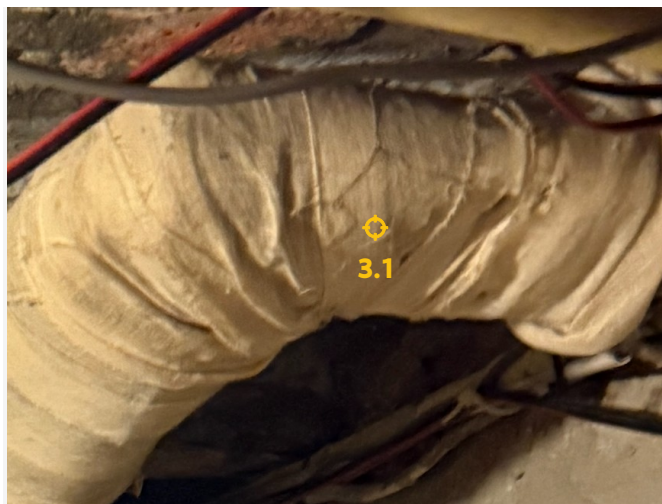
## Fiche 3: Leidingisolatie (bitumen) kelder

Overzichtsfoto

Detailfoto

Geen asbest

| # | Type | Referentie | Resultaat |
|---|---|---|---|
| 3.1 | Puntmonster | M03 | Geen asbest |

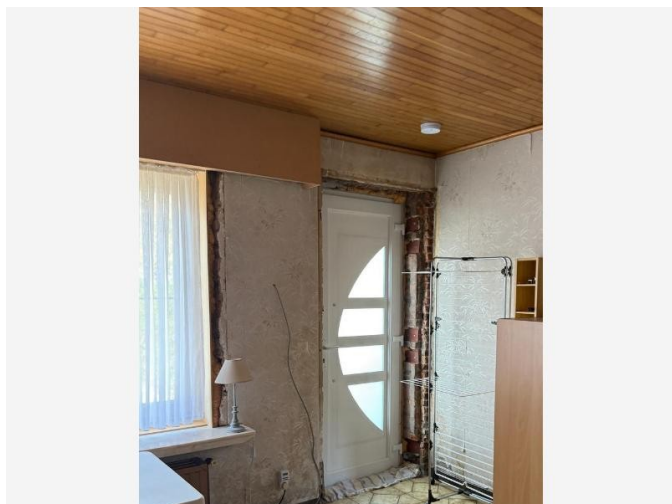
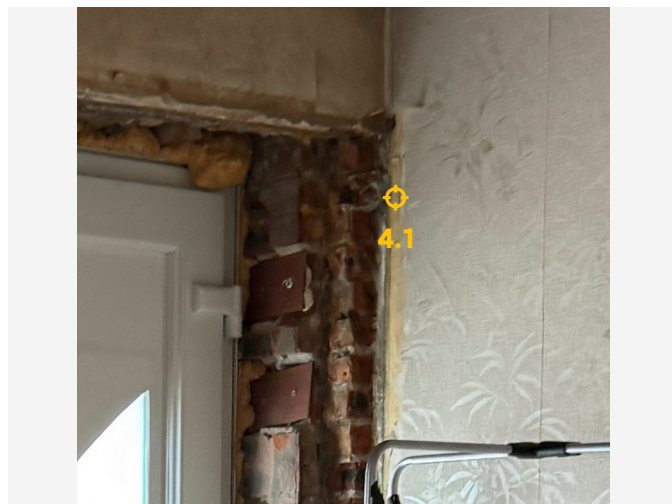
## Fiche 4: Pleister muren

Overzichtsfoto

Detailfoto

Geen asbest

| # | Type | Referentie | Resultaat |
|---|---|---|---|
| 4.1 | Mengmonster | M01 | Geen asbest |

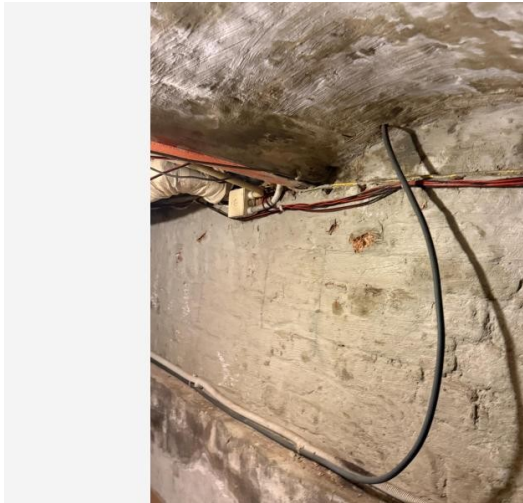
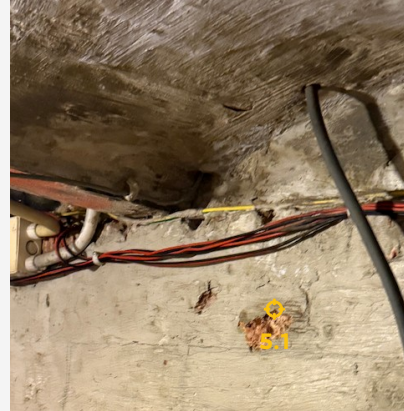
## Fiche 5: Cementering kelder

Overzichtsfoto

Detailfoto

Geen asbest

| # | Type | Referentie | Resultaat |
|---|---|---|---|
| 5.1 | Mengmonster | M02 | Geen asbest |

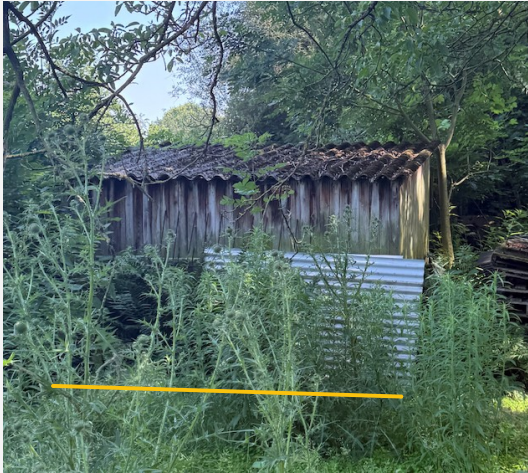
Afdruipzone/afvloeizone

Afspoelend regenwater kan asbestdeeltjes van verweerde asbestcementen dak- of gevelbekleding meenemen naar de bodem. De asbestdeeltjes in de bodem vormen een laag risico: bodempartikels houden de asbestdeeltjes voldoende vast om gezondheidsrisico's te vermijden. Door deze asbesthoudende bodemzone zorgvuldig te beheren, vermijdt u gezondheidsrisico's.

| Beschrijving | Afdruipzone golfplaten tuinberging |
| Bron van de asbestdeeltjes | Bron is niet meer aanwezig |

- Om het afspoelen van asbestdeeltjes te stoppen, is het verstandig om de verwijdering van de dak- of gevelbekleding in te plannen en in afwachting hiervan een dakgoot te plaatsen om het regenwater af te voeren naar de riolering.

De uitgraving van een afdruipzone gebeurt volgens de methodiek "eenvoudige handelingen". Vermijd daarbij vermenging met andere bodem en laat de uitgegraven asbesthoudende grond afvoeren naar een daartoe vergunde stortplaats. Voor de uitgraving wordt een richtdiepte van 30 cm gehanteerd.
