# Asbestinventarisatetest

Groenstraat 14A, 2860 Sint-Katelijne-Waver

Attestnummer : 20260715-000534.000

**Niet-asbestveilig**

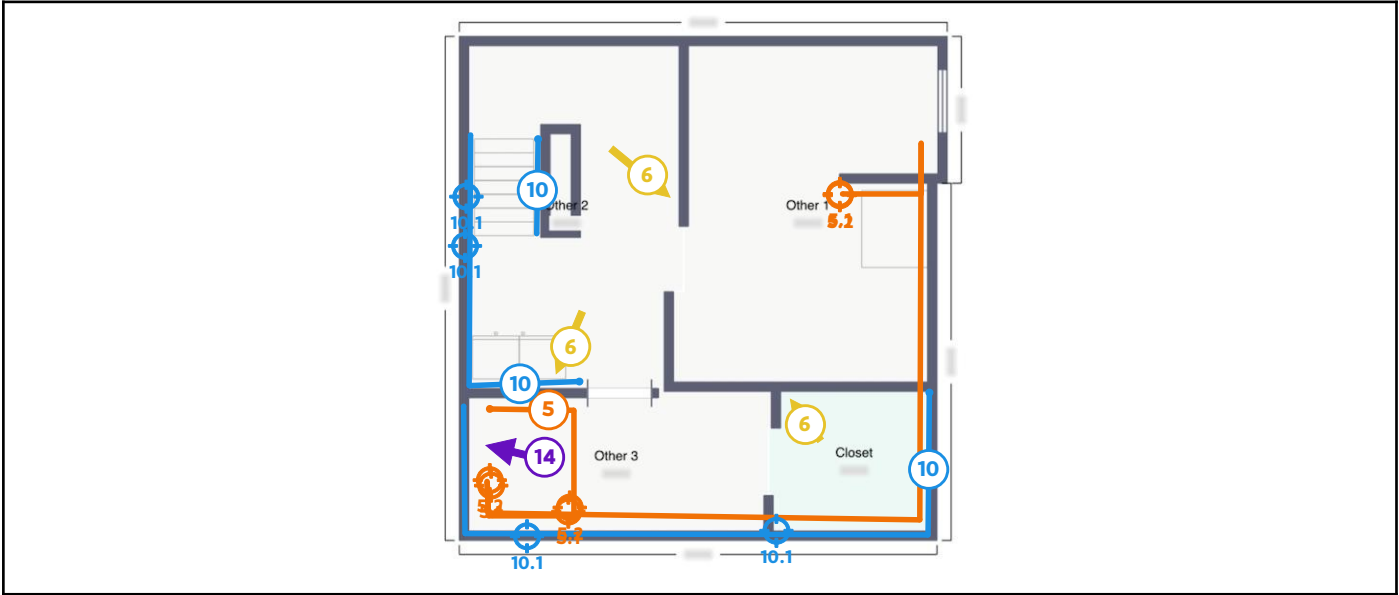
# Plan 1.1: Kelder

| Beschrijving | Type | Actie |
|---|---|---|
| 5. leidingisolatie (rechte stukken en bochten) | Asbestmateriaal | Verwijderen |
| 6. elektrische toepassingen | Asbestmateriaal | Zorgvuldig beheren |

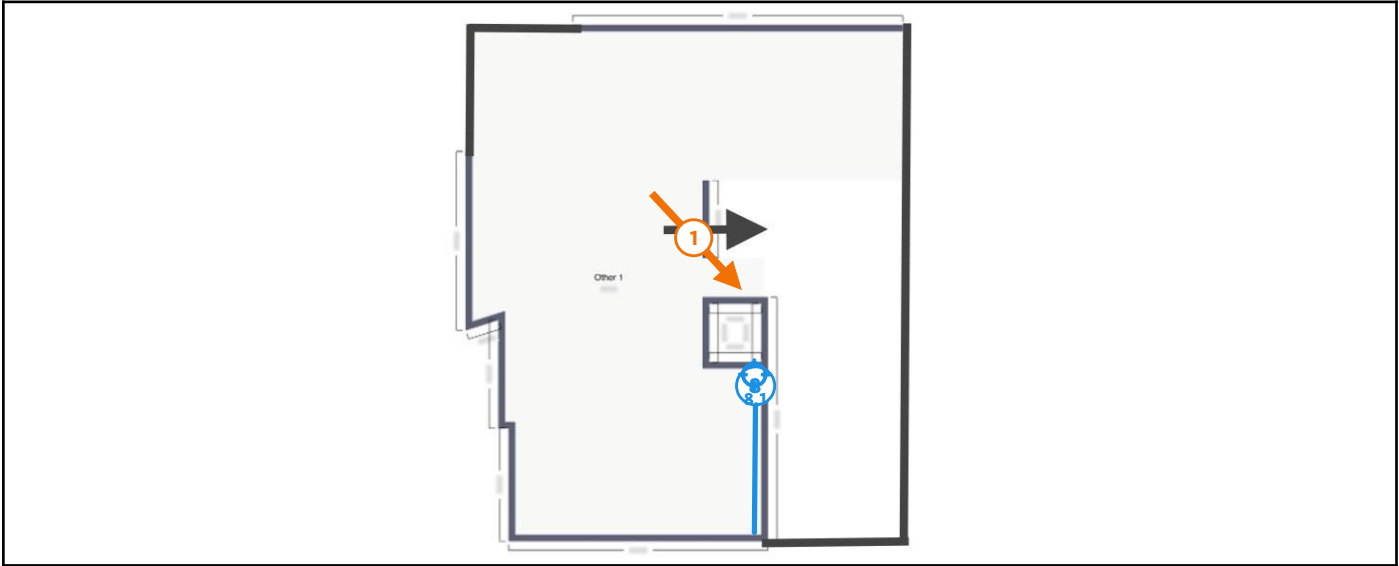
# Plan 1.4: Zolder

| Beschrijving | Type | Actie |
|---|---|---|
| 1. cementbuis zolder | Asbestmateriaal | Verwijderen |

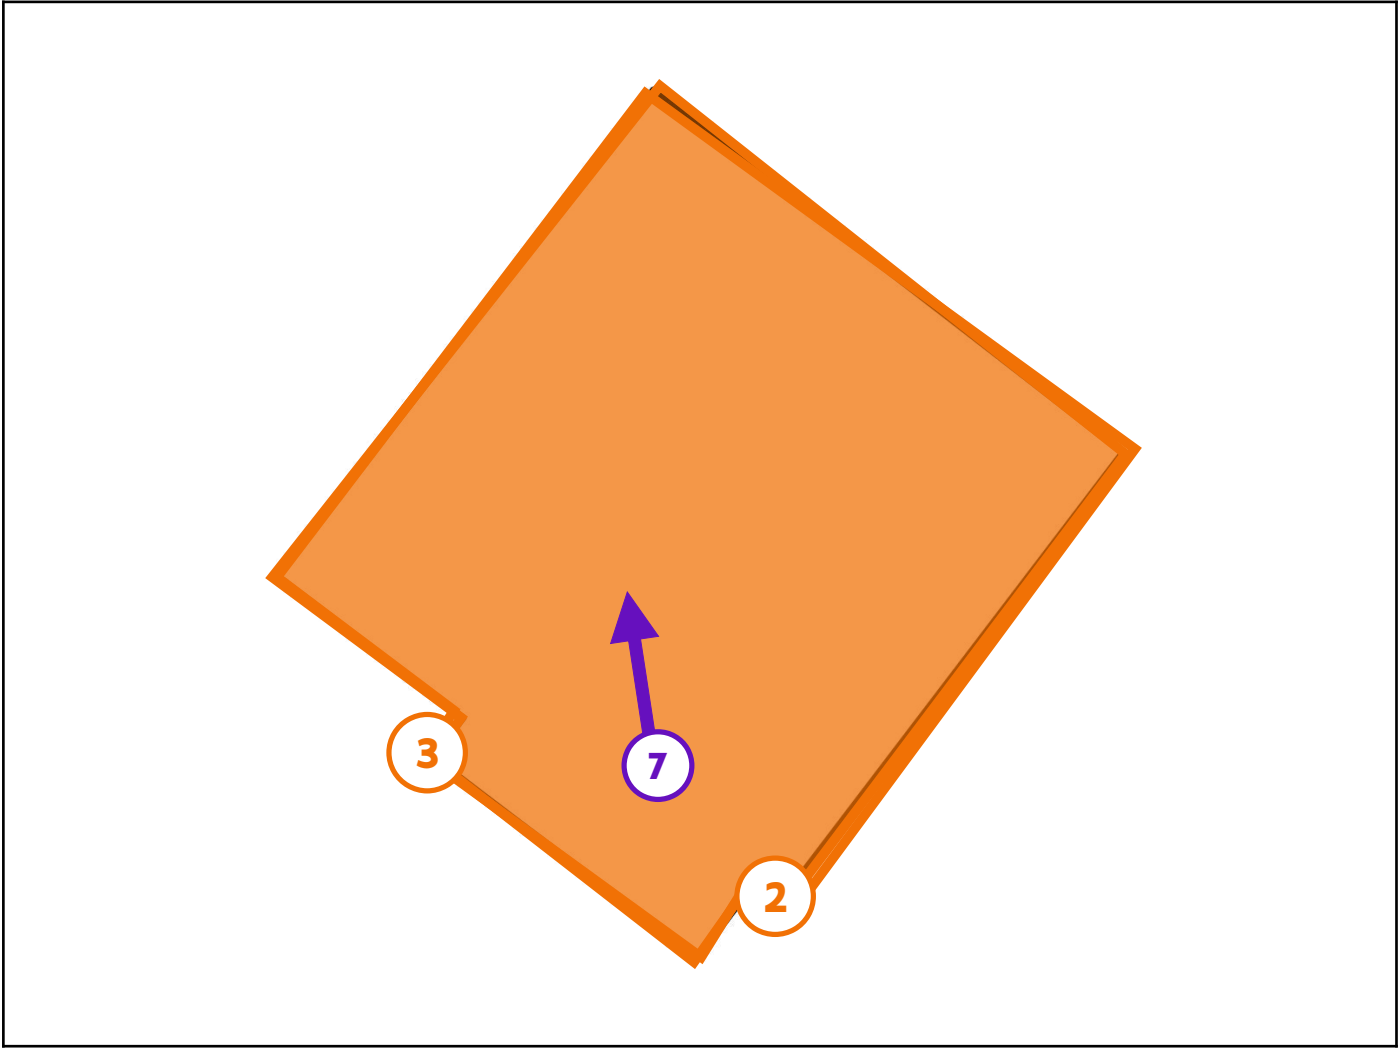
# Plan 1.5: Bovenaanzicht

| Beschrijving | Type | Actie |
|---|---|---|
| 2. Dakleien Garage | Asbestmateriaal | Verwijderen |
| 3. Dakleien Hoofdgebouw | Asbestmateriaal | Verwijderen |
| 7. schoorsteen | Beperking | - |

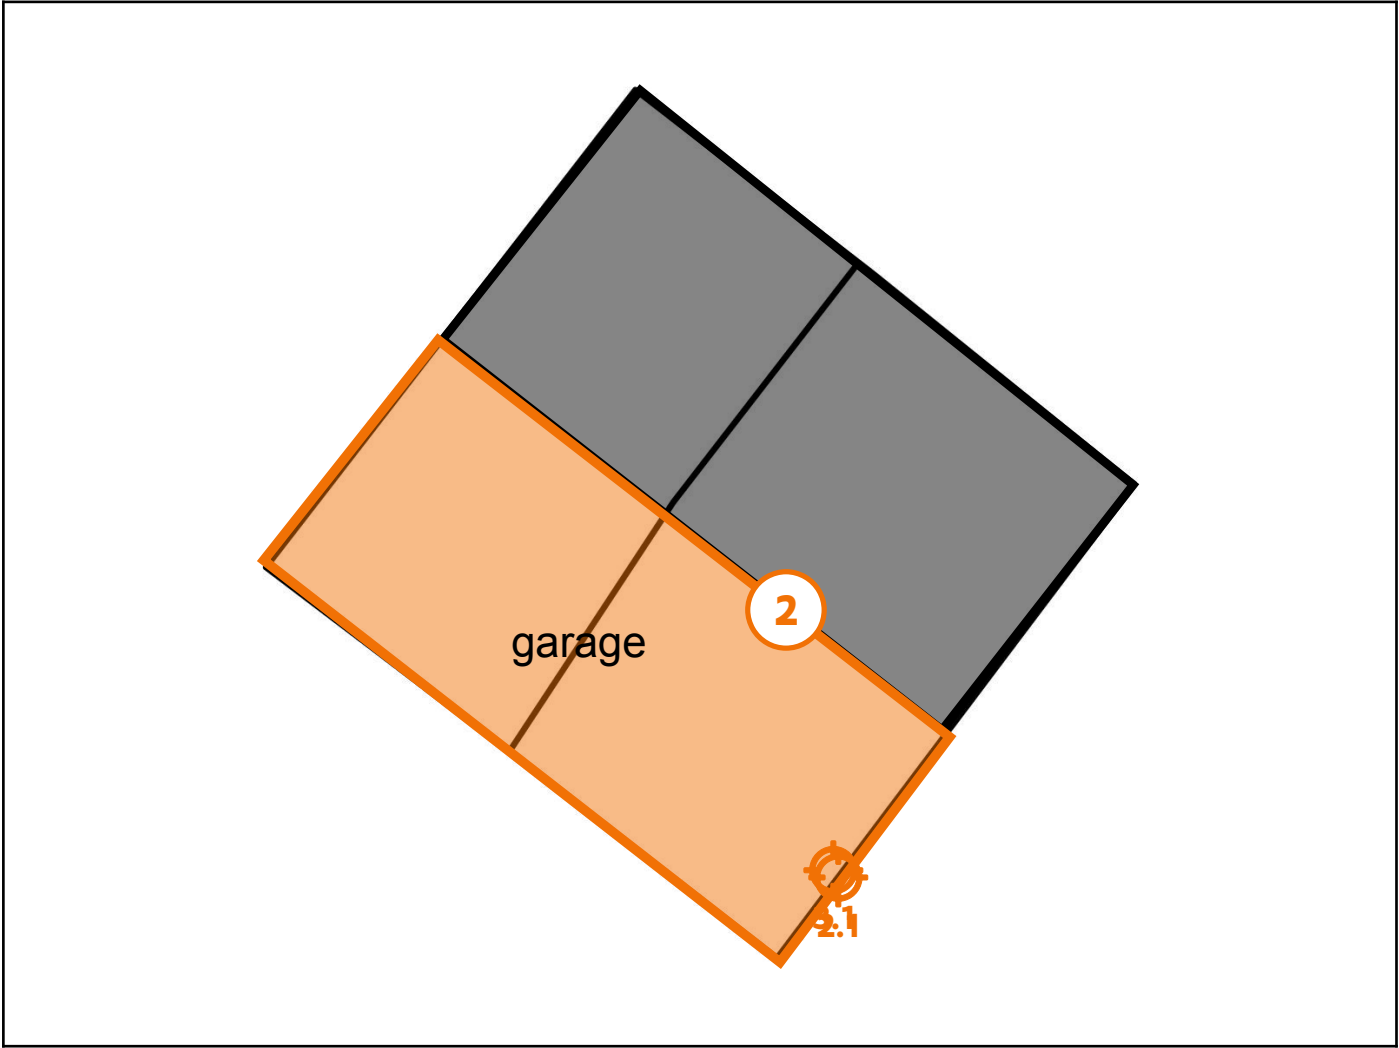
## Plan 2.1: Garage (Links)

| Beschrijving | Type | Actie |
|---|---|---|
| 2. Dakleien Garage | Asbestmateriaal | Verwijderen |
| 3. Dakleien Hoofdgebouw | Asbestmateriaal | Verwijderen |

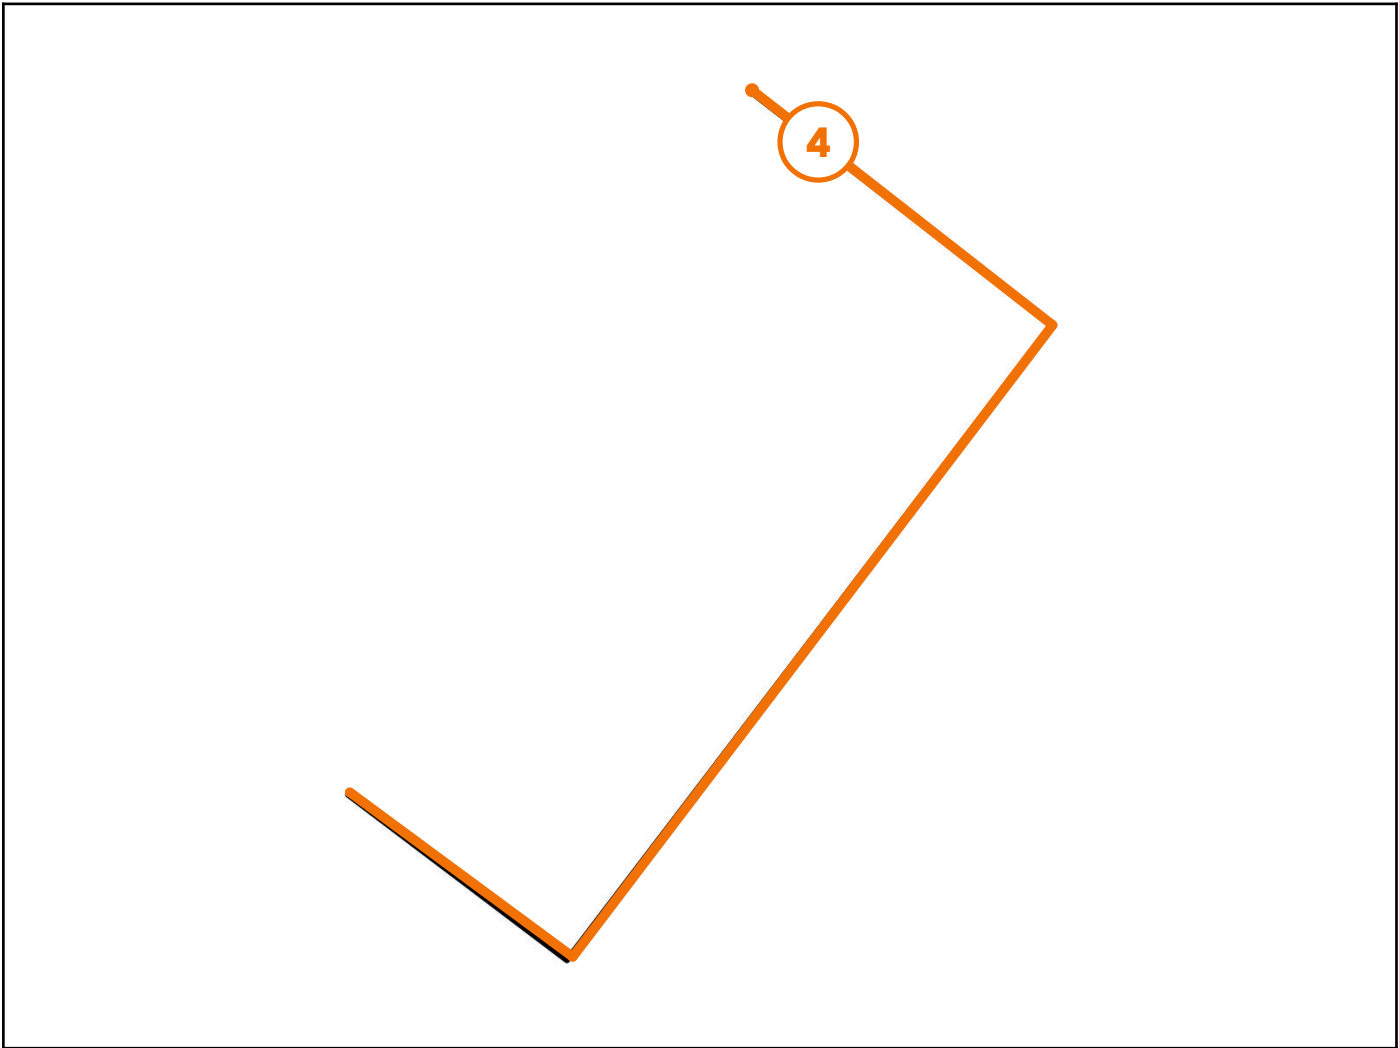
### Plan 3.1: Cementbuis omheining plan

| Beschrijving | Type | Actie |
|---|---|---|
| 4. cementbuis omheining | Asbestmateriaal | Verwijderen |

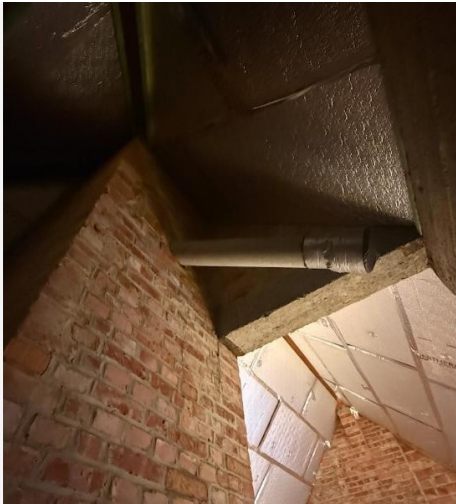
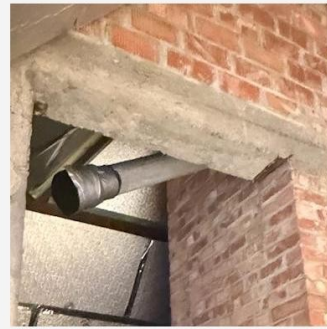
| Eindbeoordeling materiaalrisico | Verhoogd materiaalrisico en/of verhoogde kans op vezelvrijgave |

| Asbestsoort (vezeltype) | Crocidoliet aanwezig |
| Toestand van het materiaal | Licht beschadigd, licht verweerd. Intacte calciumsilicaatplaat of materiaal met categorie 3-gebondenheid |

| Beschrijving | cementbuis zolder |
| Opmerking | totale lengte onbekend |

Het asbestmateriaal valt onder de mijlpaal van 2040.

- Zorg voor een veilig beheer. Vermijd het beschadigen van het asbestmateriaal. Controleer de toestand jaarlijks op wijzigingen.
- Verwijder dit asbestmateriaal zo snel mogelijk. Volg de toestand goed op.

- Eenvoudige handelingen: mag via doe-het-zelf of door werknemer(s) met opleidingsattest eenvoudige handelingen  
Deze toepassing kan door een aannemer die over een opleidingsattest eenvoudige handelingen beschikt, verwijderd worden indien er geen verhoogd risico op vrijgave van asbestvezels (max. concentratie 0,01 vezels/cm<sup>3</sup> - CODEX Art. VI.3-54) ontstaat en de toepassing voorafgaand en tijdens wordt gefixeerd/bevochtigd; de individuele elementen zonder machinale werktuigen en zonder breken of gooien een voor een losgemaakt worden; en ten slotte luchtdicht en dubbelverpakt (conform de richtlijnen van het recyclagepark) weggevoerd worden naar een erkend afvalpunt (recyclagepark).

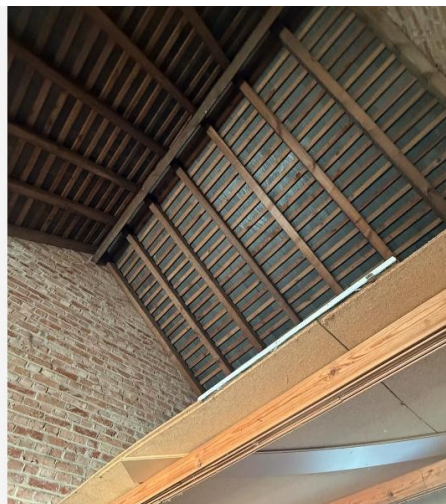
| Eindbeoordeling materiaalisico | Verhoogd materiaalisico en/of verhoogde kans op vezelvrijgave |

| Asbestsoort (vezeltype) | Alleen chrysotiel aanwezig |
| Toestand van het materiaal | Matig beschadigd, matig verweerd |

| # | Type | Referentie | Resultaat |
|---|---|---|---|
| 2.1 | Puntmonster | M01 | Chrysotiel |

| Beschrijving | Dakleien Garage |

Het asbestmateriaal valt onder de mijlpaal van 2034.

- Zorg voor een veilig beheer. Vermijd het beschadigen van het asbestmateriaal. Controleer de toestand jaarlijks op wijzigingen.
- Verwijder dit asbestmateriaal zo snel mogelijk. Volg de toestand goed op.

- Eenvoudige handelingen: mag via doe-het-zelf of door werknemer(s) met opleidingsattest eenvoudige handelingen  
Deze toepassing kan door een aannemer die over een opleidingsattest eenvoudige handelingen beschikt of door een particulier (doe-het-zelf), verwijderd worden indien er geen verhoogd risico op vrijgave van asbestvezels (max. concentratie 0,01 vezels/cm<sup>3</sup> - CODEX Art. VI.3-54) ontstaat en de toepassing voorafgaand en tijdens wordt gefixeerd/bevochtigd; de individuele elementen zonder machinale werktuigen en zonder breken of gooien een voor een losgemaakt worden; en ten slotte luchtdicht en dubbelverpakt (conform de richtlijnen van het recyclagepark) weggevoerd worden naar een erkend afvalpunt (recyclagepark).

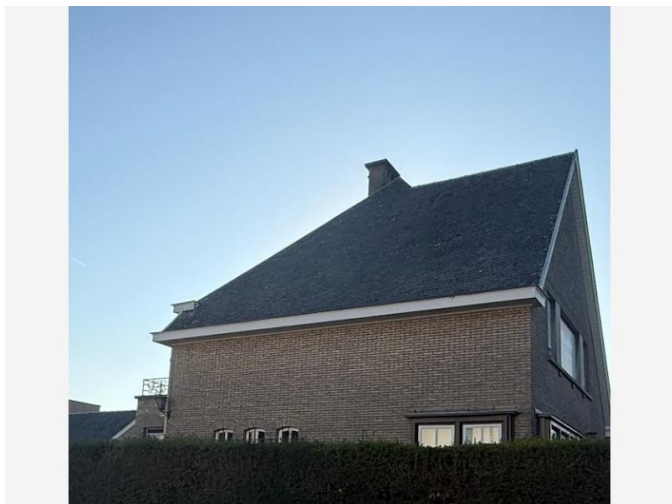
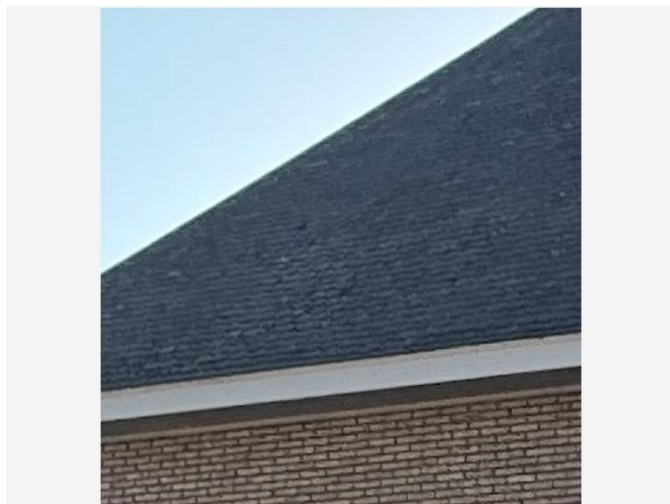
| Eindbeoordeling materiaalarisico | Verhoogd materiaalarisico en/of verhoogde kans op vezelvrijgave |

| Asbestsoort (vezeltype) | Alleen chrysotiel aanwezig |
| Toestand van het materiaal | Matig beschadigd, matig verweerd |

| # | Type | Referentie | Resultaat |
|---|---|---|---|
| 3.1 | Puntmonster | M 01 | Chrysotiel |

| Beschrijving | Dakleien Hoofdgebouw |

Het asbestmateriaal valt onder de mijlpaal van 2040.

- Zorg voor een veilig beheer. Vermijd het beschadigen van het asbestmateriaal. Controleer de toestand jaarlijks op wijzigingen.
- Verwijder dit asbestmateriaal zo snel mogelijk. Volg de toestand goed op.

- Eenvoudige handelingen: mag via doe-het-zelf of door werknemer(s) met opleidingsattest eenvoudige handelingen  
Deze toepassing kan door een aannemer die over een opleidingsattest eenvoudige handelingen beschikt of door een particulier (doe-het-zelf), verwijderd worden indien er geen verhoogd risico op vrijgave van asbestvezels (max. concentratie 0,01 vezels/cm<sup>3</sup> - CODEX Art. VI.3-54) ontstaat en de toepassing voorafgaand en tijdens wordt gefixeerd/bevochtigd; de individuele elementen zonder machinale werktuigen en zonder breken of gooien een voor een losgemaakt worden; en ten slotte luchtdicht en dubbelverpakt (conform de richtlijnen van het recyclagepark) weggevoerd worden naar een erkend afvalpunt (recyclagepark).

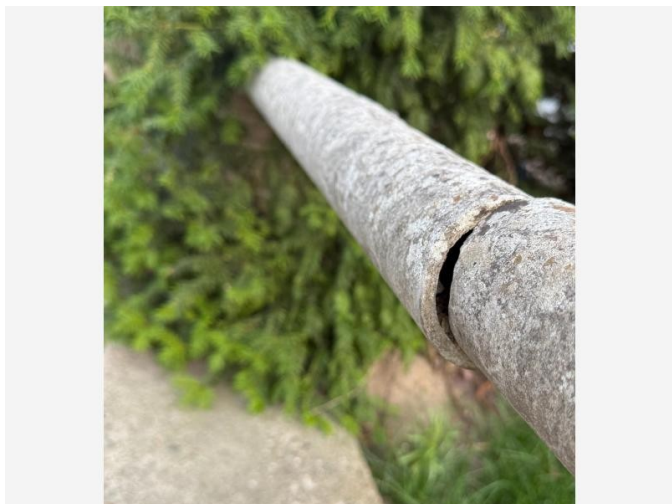
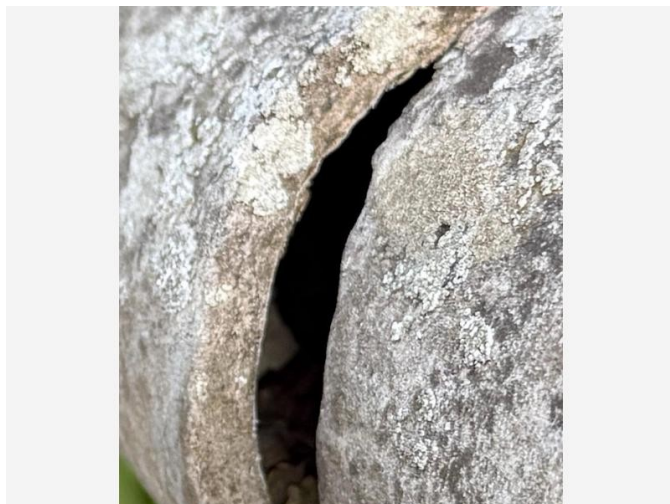
| Eindbeoordeling materiaalrisico | Verhoogd materiaalrisico en/of verhoogde kans op vezelvrijgave |

| Asbestsoort (vezeltype) | Crocidoliet aanwezig |
| Toestand van het materiaal | Matig beschadigd, matig verweerd |

| Beschrijving | cementbuis omheining |

Het asbestmateriaal valt onder de mijlpaal van 2040.

- Zorg voor een veilig beheer. Vermijd het beschadigen van het asbestmateriaal. Controleer de toestand jaarlijks op wijzigingen.
- Verwijder dit asbestmateriaal zo snel mogelijk. Volg de toestand goed op.

- Eenvoudige handelingen: mag via doe-het-zelf of door werknemer(s) met opleidingsattest eenvoudige handelingen  
Deze toepassing kan door een aannemer die over een opleidingsattest eenvoudige handelingen beschikt of door een particulier (doe-het-zelf), verwijderd worden indien er geen verhoogd risico op vrijgave van asbestvezels (max. concentratie 0,01 vezels/cm<sup>3</sup> - CODEX Art. VI.3-54) ontstaat en de toepassing voorafgaand en tijdens wordt gefixeerd/bevochtigd; de individuele elementen zonder machinale werktuigen en zonder breken of gooien een voor een losgemaakt worden; en ten slotte luchtdicht en dubbelverpakt (conform de richtlijnen van het recyclagepark) weggevoerd worden naar een erkend afvalpunt (recyclagepark).
