# Asbestinventarisat attest

Kontichstraat 66, 2650 Edegem

Attestnummer : 20260615-000415.001

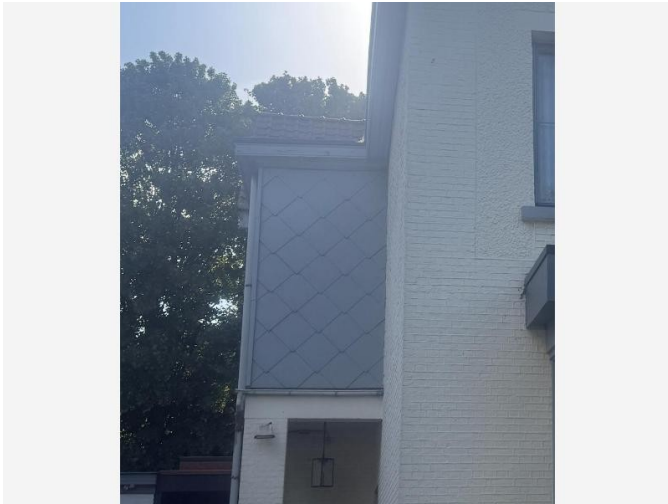
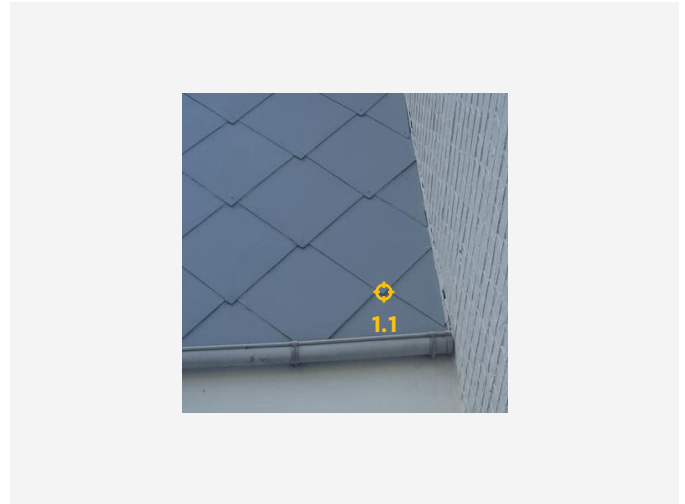
Het asbestmateriaal valt onder de mijlpaal van 2034.

| Eindbeoordeling materiaalrisico | Zeer laag materiaalrisico en/of zeer lage kans op vezelvrijgave |

| Gebondenheid | Categorie 1: hechtgebonden in oorsprong |
| Asbestsoort (vezeltype) | Alleen chrysotiel aanwezig |
| Asbestconcentratie | Laag (< 50%) |
| Toestand van het materiaal | Licht beschadigd, licht verweerd. Intacte calciumsilicaatplaat of materiaal met categorie 3-gebondenheid |

| # | Type | Referentie | Resultaat |
|---|---|---|---|
| 1.1 | Puntmonster | M03 | Chrysotiel |

| Beschrijving | Leien zijgevel |
| Asbestmateriaal | Dak- en gevelbekleding - Lei, shingle |
| Hoeveelheid (oppervlakte - aantal) | • 4,00 m <sup>2</sup> - 1 stuk |

Verwijderen

- Zorg voor een veilig beheer. Vermijd het beschadigen van het asbestmateriaal. Controleer de toestand jaarlijks op wijzigingen.
- Verwijder dit asbestmateriaal zo snel mogelijk. Volg de toestand goed op.

- Eenvoudige handelingen: mag via doe-het-zelf of door werknemer(s) met opleidingsattest eenvoudige handelingen  
Deze toepassing kan door een aannemer die over een opleidingsattest eenvoudige handelingen beschikt of door een particulier (doe-het-zelf), verwijderd worden indien er geen verhoogd risico op vrijgave van asbestvezels (max. concentratie 0,01 vezels/cm<sup>3</sup> - CODEX Art. VI.3-54) ontstaat en de toepassing voorafgaand en tijdens wordt gefixeerd/bevochtigd; de individuele elementen zonder machinale werktuigen en zonder breken of gooien een voor een losgemaakt worden; en ten slotte luchtdicht en dubbelverpakt (conform de richtlijnen van het recyclagepark) weggevoerd worden naar een erkend afvalpunt (recyclagepark).

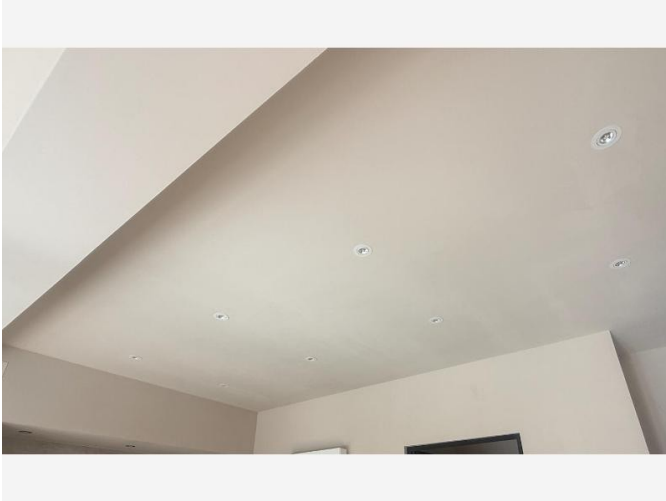
Achter het vals plafond zouden mogelijks asbestverdachte toepassingen aanwezig kunnen zijn.

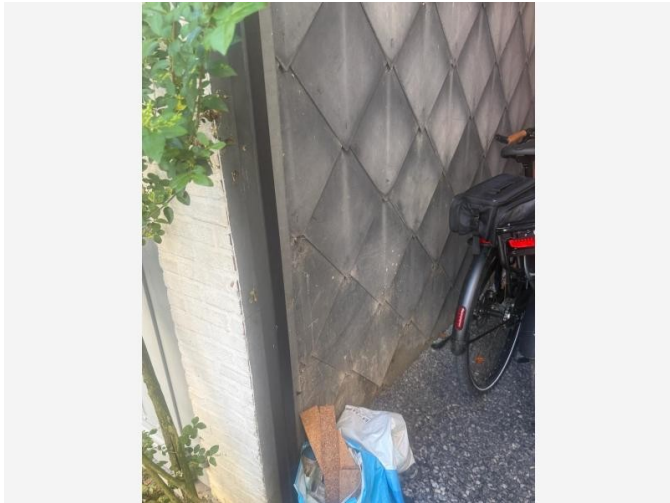
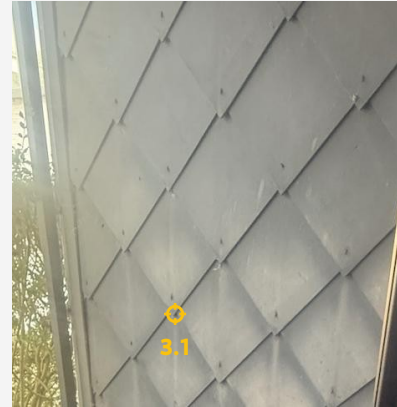
## Fiche 3: Leien thv fietsenstalling

Geen asbest

| # | Type | Referentie | Resultaat |
|---|---|---|---|
| 3.1 | Puntmonster | M02 | Geen asbest |

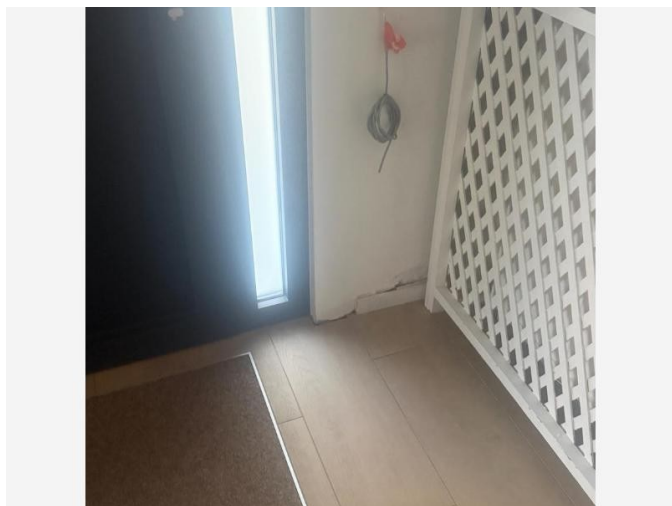
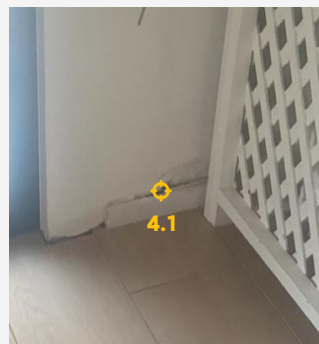
## Fiche 4: Pleister muren

Geen asbest

| # | Type | Referentie | Resultaat |
|---|---|---|---|
| 4.1 | Mengmonster | M01 | Geen asbest |

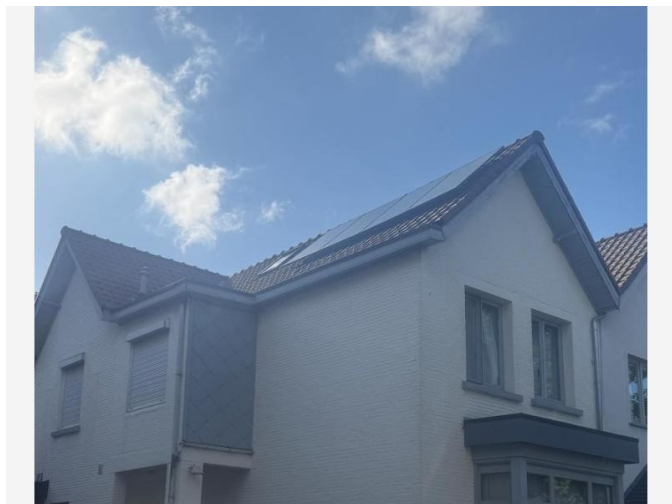
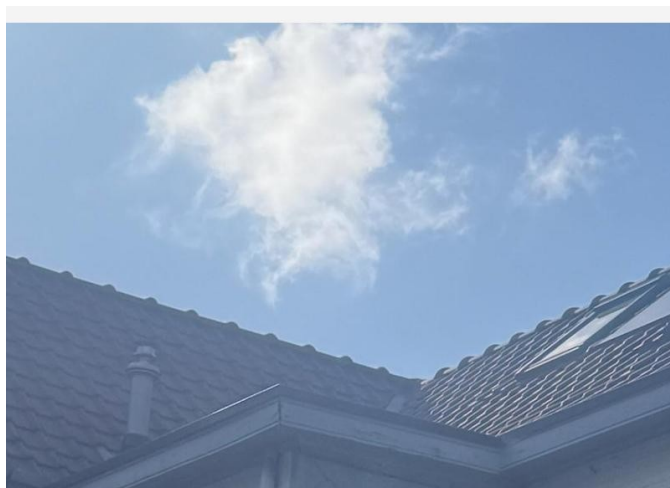
### Fiche 5: dakbedekking (dakpannen / roofing)

| Beschrijving | Notitie | Terug te vinden op plannen |
|---|---|---|
| Fiche 5: dakbedekking (dakpannen / roofing) | vernieuwd in 2022. | Plan 1.4: Zolder / Dak |

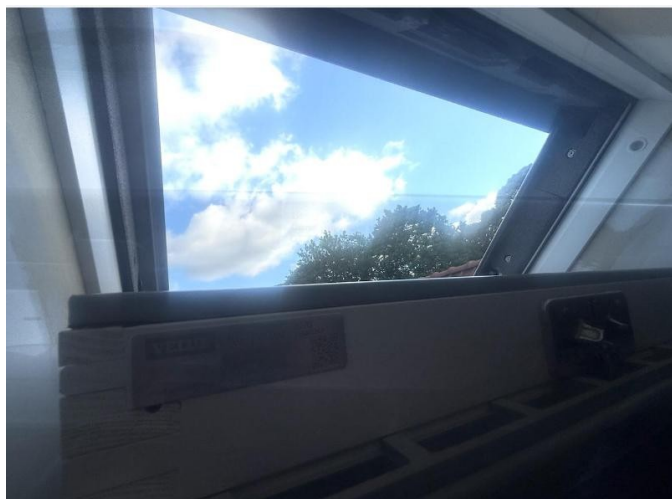
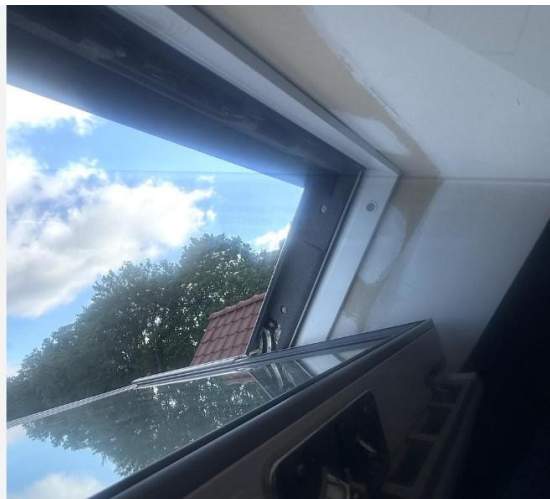
## Fiche 9: onderdak

| Beschrijving | Notitie | Terug te vinden op plannen |
|---|---|---|
| Fiche 9: onderdak | daka vernieuwd in 2022. | Plan 1.4: Zolder / Dak |
