# Asbestinventarisatattest

Veldenstraat 66, 2580 Putte

Attestnummer : 20260202-000379.000

Uitgegeven op : 02.02.2026

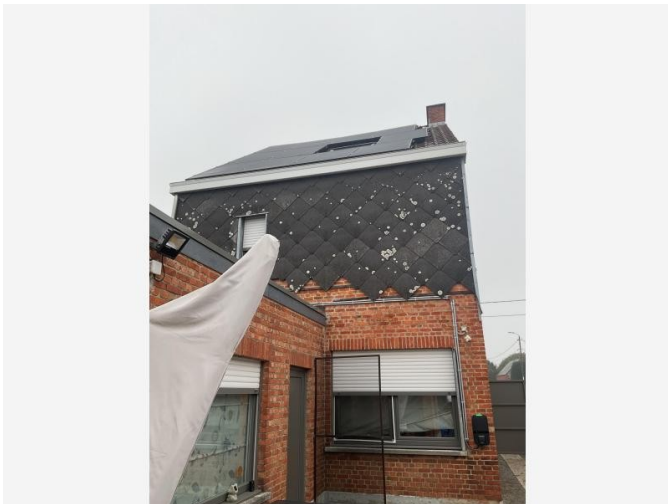
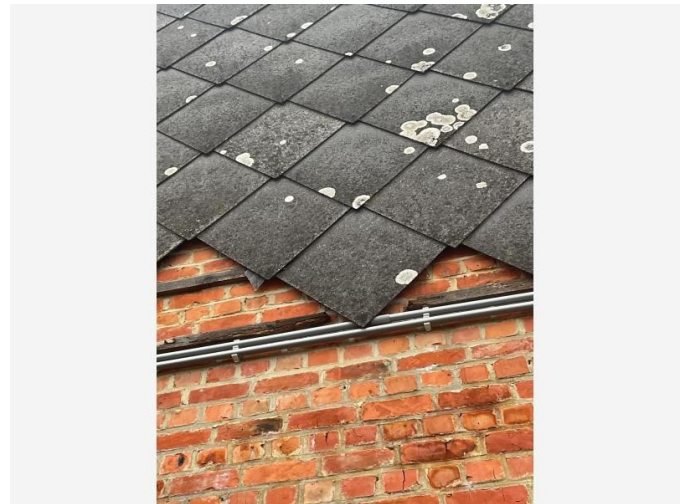
Overzichtsfoto

Detailfoto

| Eindbeoordeling materiaalrisico | Verhoogd materiaalrisico en/of verhoogde kans op vezelvrijgave |

| Asbestsoort (vezeltype) | Crocidoliet aanwezig |
| Toestand van het materiaal | Matig beschadigd, matig verweerd |

| Beschrijving | Gevelleien |
| Asbestmateriaal | Dak- en gevelbekleding - Lei, shingle |
| Hoeveelheid (oppervlakte - aantal) | • 15,00 m <sup>2</sup> - 1 stuk |

Verwijderen

- Verwijder dit asbestmateriaal zo snel mogelijk. Volg de toestand goed op.
- Hemelwater dat afspoelt van asbestcement daken of gevels kan asbestdeeltjes bevatten. Gebruik het enkel voor gesloten circuits (bv. spoelen toiletten). Reinig na het vervangen van het dak of de gevel de dakgoten en regenwaterput of -ton om asbesthoudend sediment of slib te verwijderen
- Voer bijkomende staalname(s) uit.

Gezien de hoogte en situatie is het aan te raden deze verwijdering bij gevelrenovatie te laten uitvoeren door een aannemer of dakwerker met de nodige opleidingsattesten en aangepaste hoogtewerking.

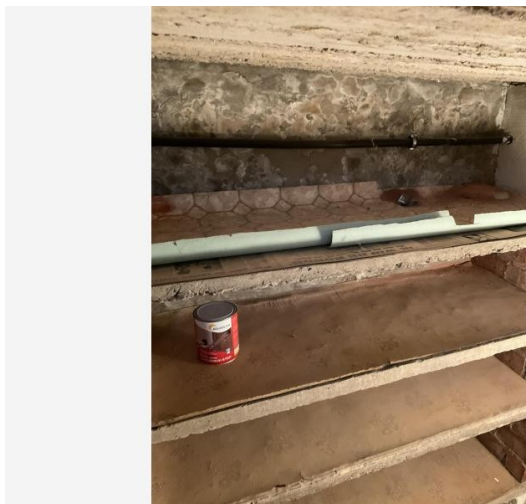
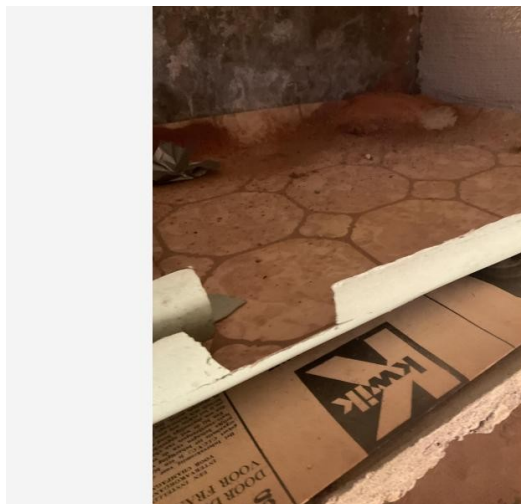
Overzichtsfoto

Detailfoto

| Eindbeoordeling materiaalrisico | Verhoogd materiaalrisico en/of verhoogde kans op vezelvrijgave |

| Gebondenheid | Categorie 2: niet-hechtgebonden met matrix |
| Asbestsoort (vezeltype) | Alleen chrysotiel |
| Asbestconcentratie | Hoog ( $\geq 50\%$ ) |
| Toestand van het materiaal | Licht beschadigd, licht verweerd. Intact calciumsilicaatmateriaal of categorie III 'gebondenheid' |

| # | Type | Referentie | Resultaat |
|---|---|---|---|
| 2.1 | Puntmonster | MM05 | Chrysotiel |

| Beschrijving | Vinylzeil in kelder |

Verwijderen

- Zorg voor een veilig beheer. Vermijd het beschadigen van het asbestmateriaal. Controleer de toestand jaarlijks op wijzigingen.

Contacteer een erkend asbestverwijderaar om deze toepassing te verwijderen. Niet-hechtgebonden asbest mag enkel door een erkend asbestverwijderaar afgevoerd worden.

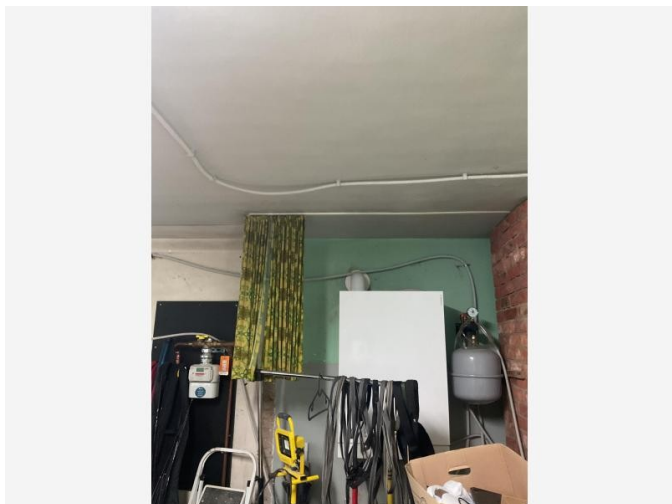
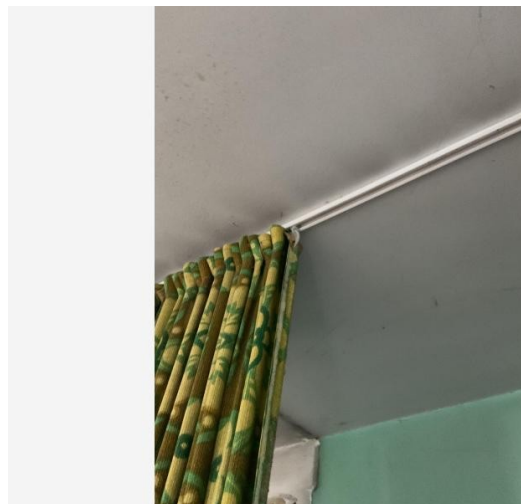
Overzichtsfoto

Detailfoto

| Eindbeoordeling materiaalrisico | Laag materiaalrisico en/of verlaagde kans op vezelvrijgave |

| Gebondenheid | Categorie 2: niet-hechtgebonden met matrix |
| Asbestconcentratie | Laag (< 50%) |

| # | Type | Referentie | Resultaat |
|---|---|---|---|
| 3.1 | Mengmonster | MM02 | Chrysotiel |

| Beschrijving | Pleisterwerk plafonds |
| Opmerking | Er werd een mengstaal genomen uit de traphal op het gelijkvloers en de CV-ruimte. Deze staal werd positief bevonden op de aanwezigheid van asbest. |

Zorgvuldig beheren

- Zorg voor een veilig beheer. Vermijd het beschadigen van het asbestmateriaal. Controleer de toestand jaarlijks op wijzigingen.

- Hermetische zone (erkend asbestverwijderaar)  
Niet hechtgebonden asbesttoepassing met een hoge asbestconcentratie en in een gesloten omgeving.  
Voor de verwijdering van dit materiaal dient een hermetische zone worden opgebouwd.

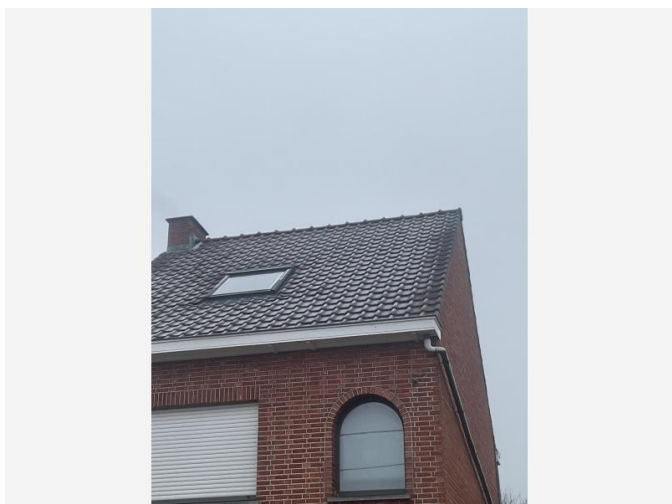
## Fiche 4: Inhoud steense schouw niet controleerbaar door hoogte

*Situeringsfoto*

**Reden:** Het te onderzoeken materiaal situeert zich hoger dan 3,50 m te rekenen vanaf een veilige ondergrond

**Uitleg van de asbestdeskundige:** De inhoud van dit steense schouwwerk kan bij niet-destructief onderzoek niet worden waargenomen. Als bij afbraak van de schouw onverwacht of asbestverdacht materiaal tevoorschijn komt is het aangeraden een asbestdeskundige of -verwijderaar te raadplegen.

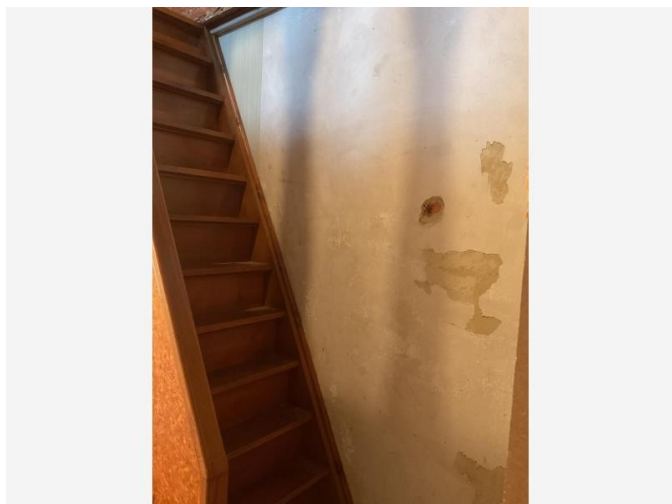
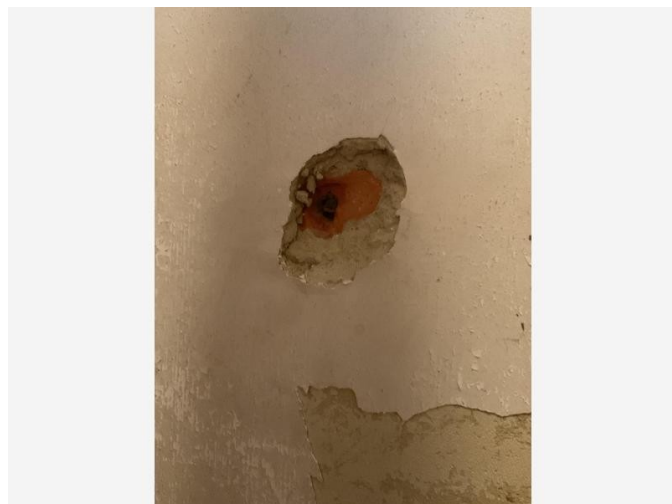
## Fiche 5: Pleisterwerk muren

Geen asbest

| # | Type | Referentie | Resultaat |
|---|---|---|---|
| 5.1 | Mengmonster | MM01 | Geen asbest |

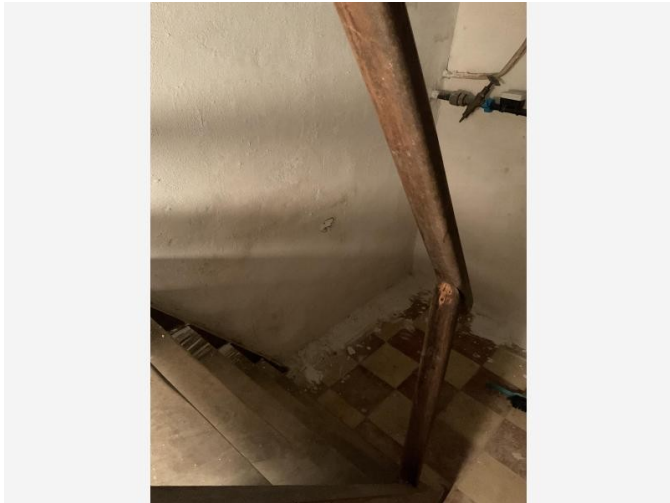
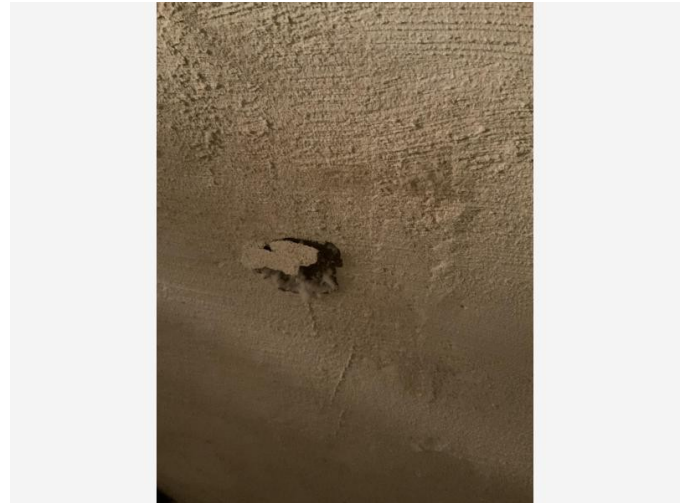
## Fiche 6: Cementering keldermuren

Geen asbest

| # | Type | Referentie | Resultaat |
|---|---|---|---|
| 6.1 | Mengmonster | MM03 | Geen asbest |

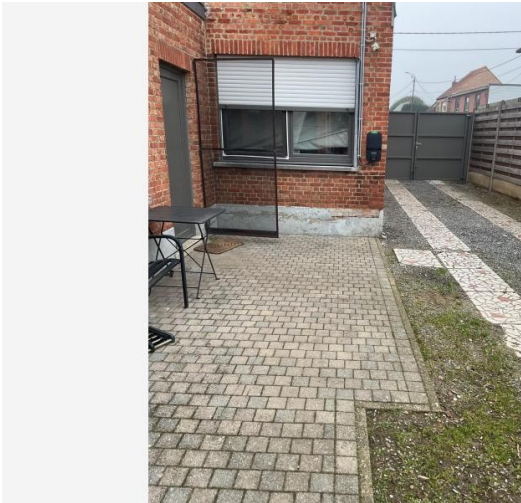
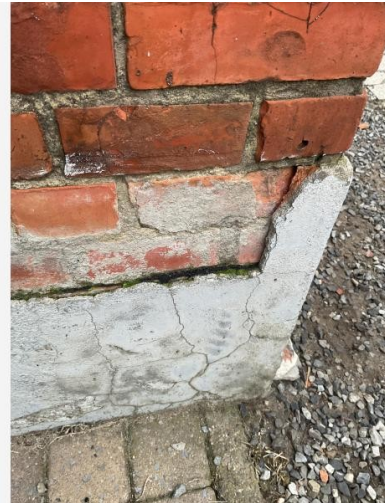
## Fiche 7: Cementering buitenmuur

Geen asbest

| # | Type | Referentie | Resultaat |
|---|---|---|---|
| 7.1 | Mengmonster | MM04 | Geen asbest |

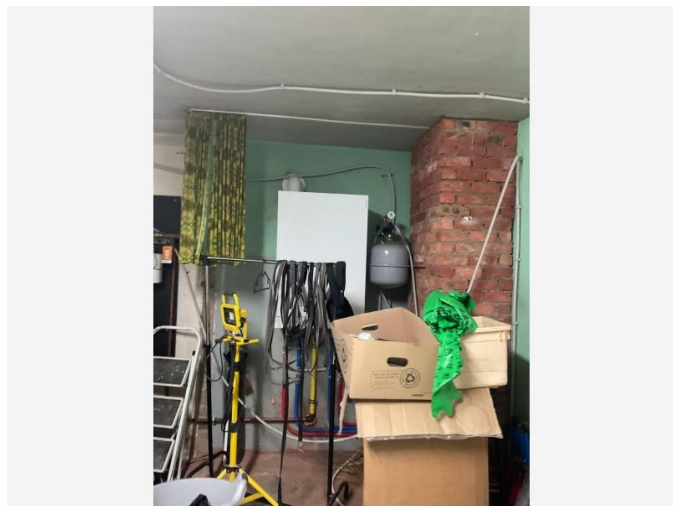
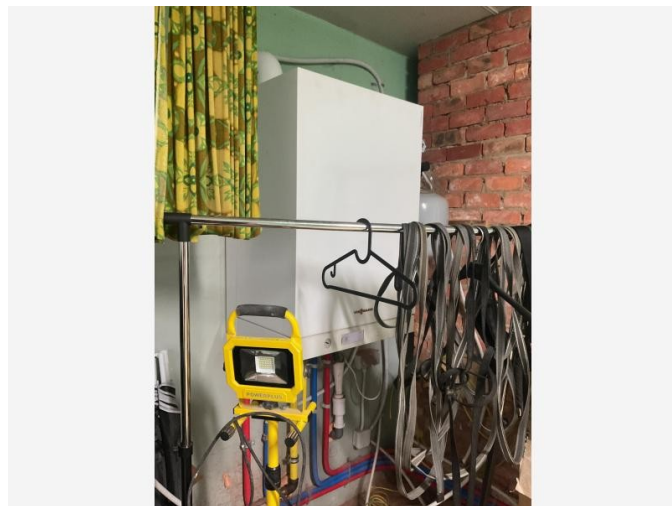
### Fiche 8: CV-ketel (niet verdacht)

| Beschrijving | Notitie | Terug te vinden op plannen |
|---|---|---|
| Fiche 8: CV-ketel (niet verdacht) | De CV-ketel (dichtingen, isolerend materiaal) is niet asbestverdacht. | - |

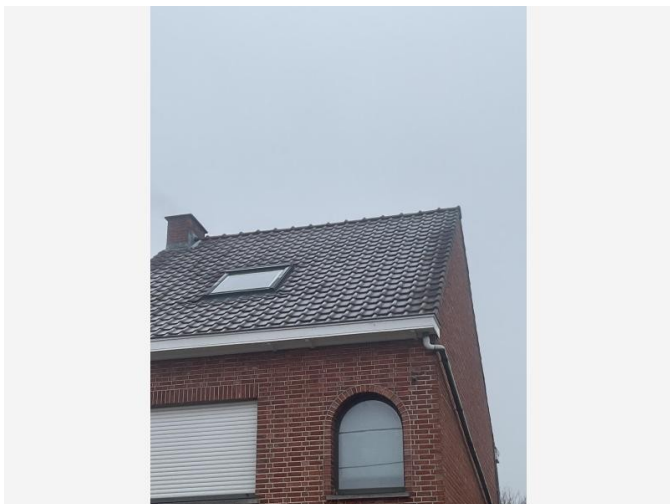
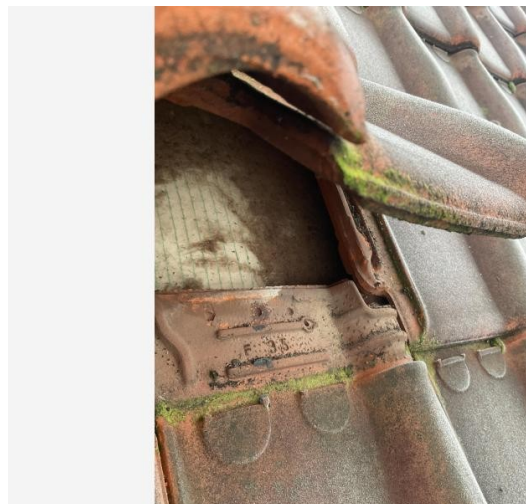
## Fiche 9: Onderdak niet asbestverdacht

| Beschrijving | Notitie | Terug te vinden op plannen |
|---|---|---|
| Fiche 9: Onderdak niet asbestverdacht | - | - |

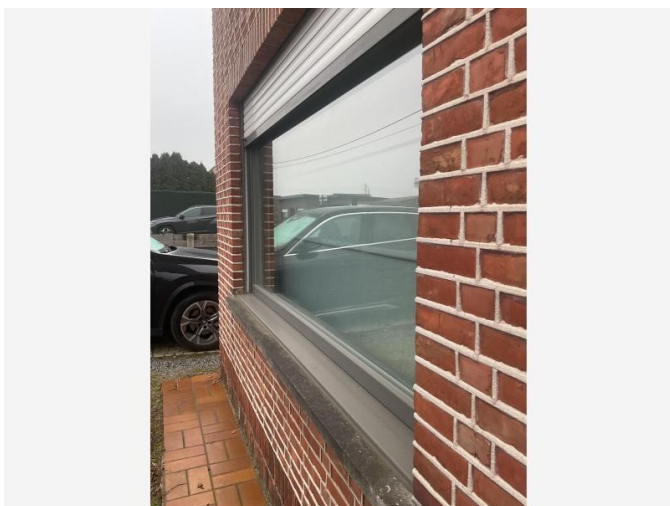
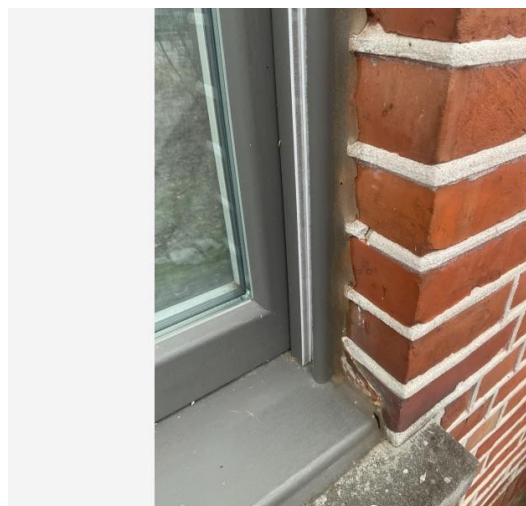
## Fiche 10: Kitten aan schrijnwerk niet asbestverdacht

| Beschrijving | Notitie | Terug te vinden op plannen |
|---|---|---|
| Fiche 10: Kitten aan schrijnwerk niet asbestverdacht | De kitten die gebruikt werden aan het schrijnwerk zijn niet asbestverdacht. | - |

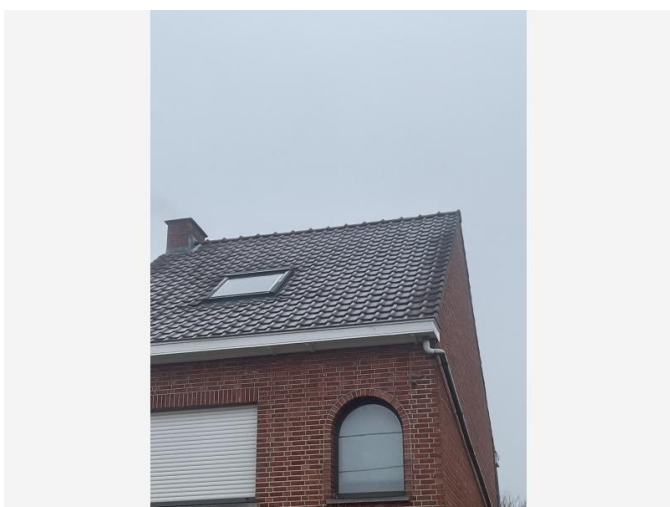
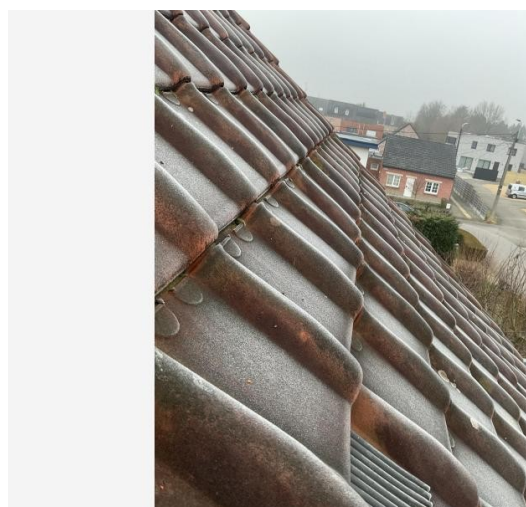
## Fiche 11: Dakbedekking bestaande uit pannen (niet verdacht)

| Beschrijving | Notitie | Terug te vinden op plannen |
|---|---|---|
| Fiche 11: Dakbedekking bestaande uit pannen (niet verdacht) | De dakbedekking is niet-asbestverdacht. | - |

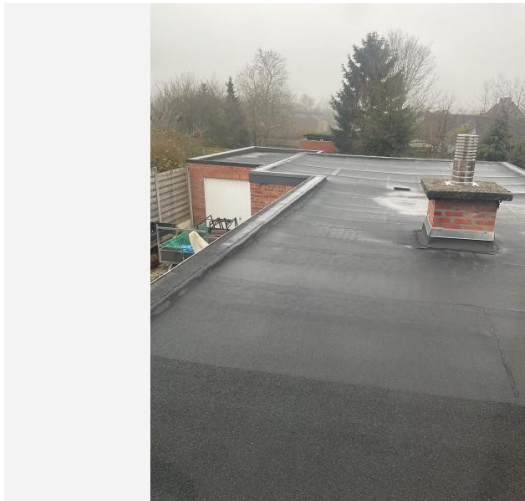
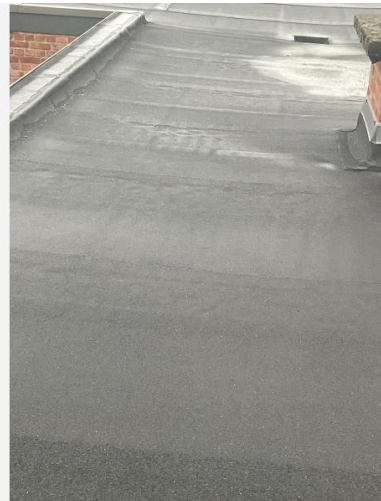
## Fiche 12: Roofing niet asbestverdacht

| Beschrijving | Notitie | Terug te vinden op plannen |
|---|---|---|
| Fiche 12: Roofing niet asbestverdacht | - | - |
