# Asbestinventarisatetest

Teintstraat 26, 2580 Putte

Attestnummer : 20251215-000555.000

Uitgegeven op : 15.12.2025

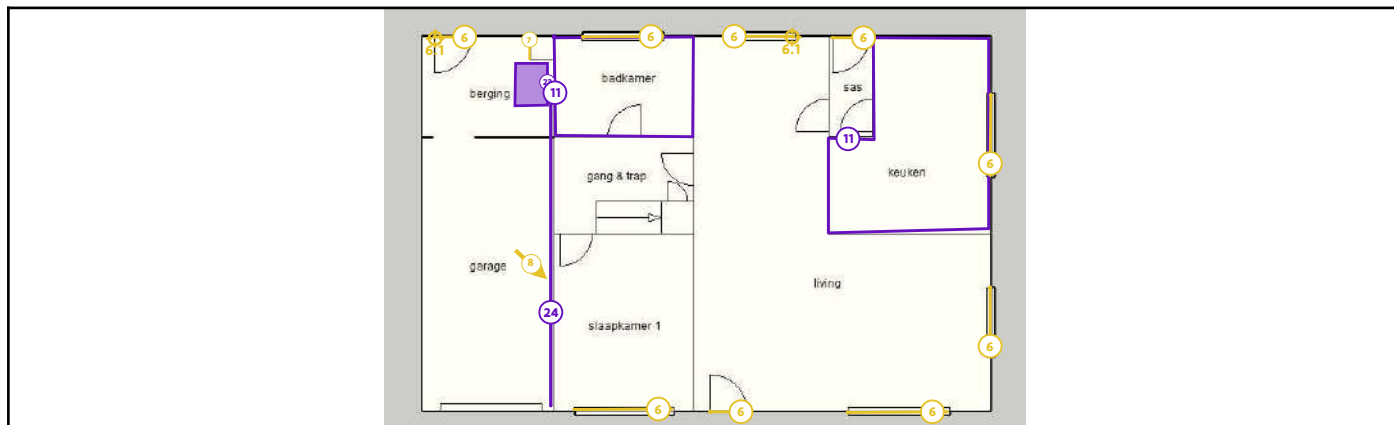
## Plan 1.1: grondplan gelijkvloers

| Beschrijving | Type | Actie |
|---|---|---|
| 6. mastiek buitenschrijnwerk woning | Asbestmateriaal | Zorgvuldig beheren |
| 7. roetluis | Asbestmateriaal | Zorgvuldig beheren |
| 8. bakeliet elektrisch installatiemateriaal | Asbestmateriaal | Zorgvuldig beheren |

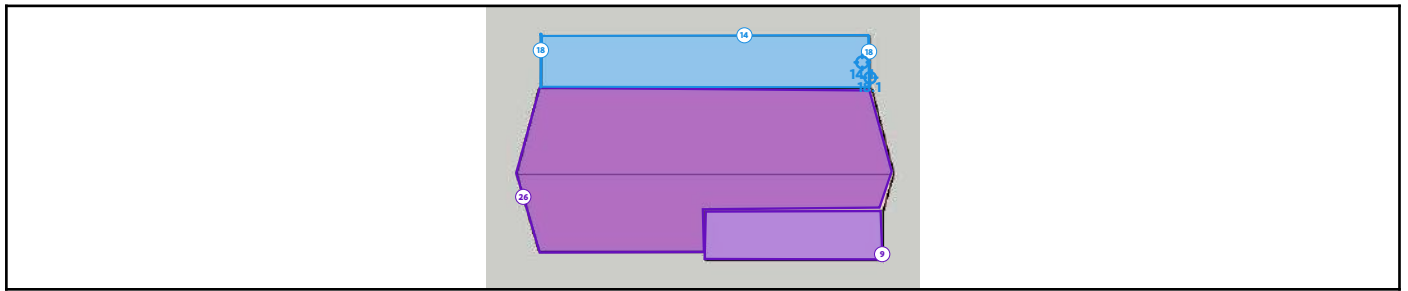
## Plan 1.5: dakplan woning

| Beschrijving | Type | Actie |
|---|---|---|
| 9. plat dak dakkapel | Beperking | - |

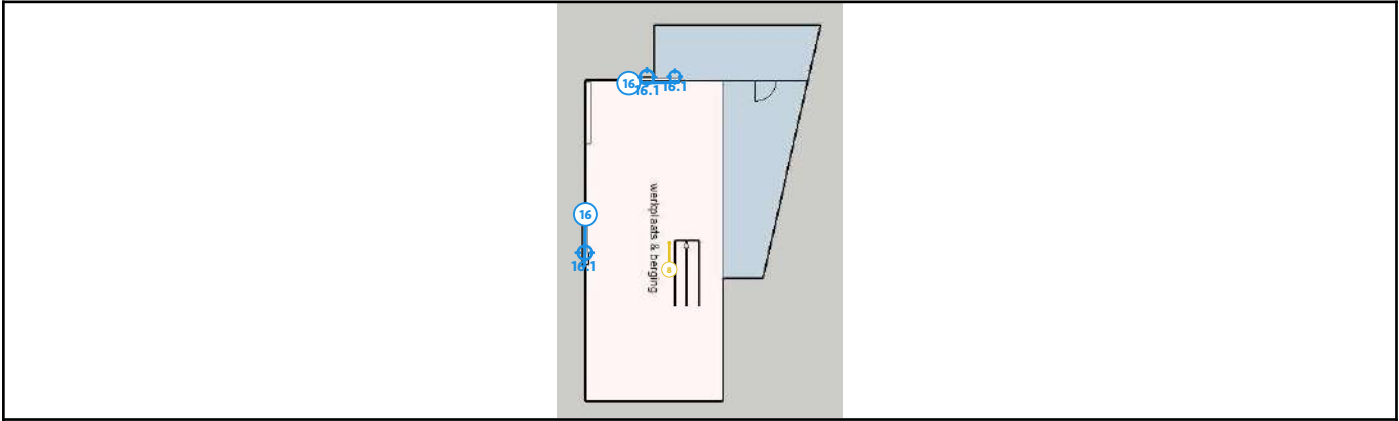
## Plan 2.1: grondplan bijgebouw 1

| Beschrijving | Type | Actie |
|---|---|---|
| 8. bakeliet elektrisch installatiemateriaal | Asbestmateriaal | Zorgvuldig beheren |

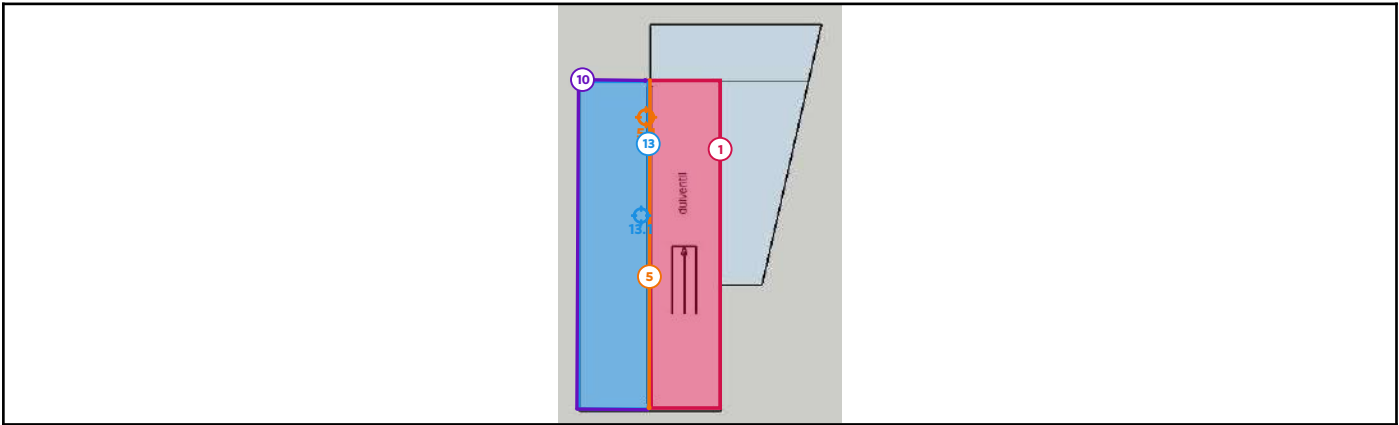
## Plan 2.2: grondplan bijgebouw 1 verdieping (duiventil)

| Beschrijving | Type | Actie |
|---|---|---|
| 1. golfplaten duiventil | Asbestmateriaal | Dringend verwijderen |
| 5. gevelplaten duiventil | Asbestmateriaal | Verwijderen |
| 10. dekstenen | Advies | - |

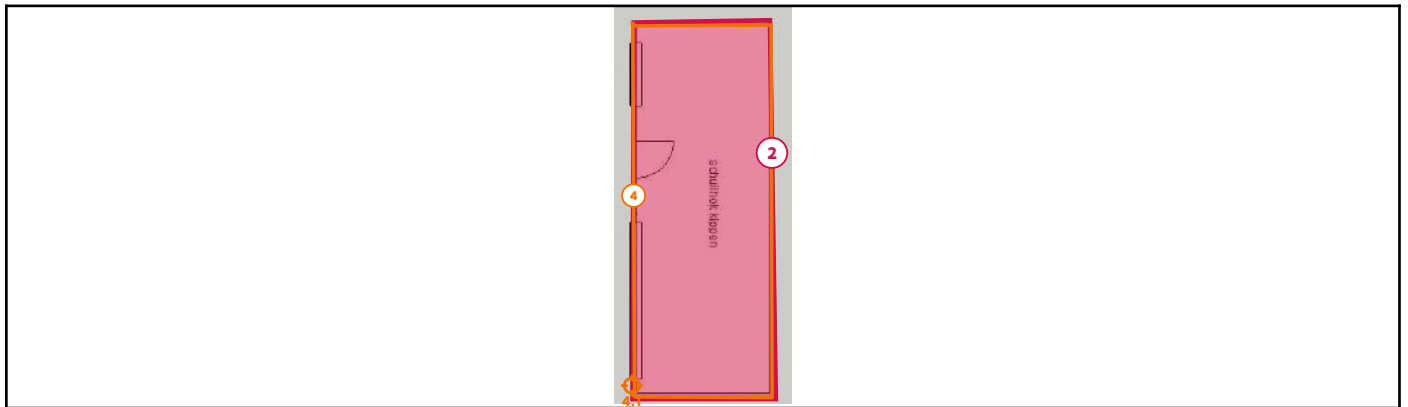
## Plan 5.1: grondplan kippenhok

| Beschrijving | Type | Actie |
|---|---|---|
| 2. golfplaten kippenhok | Asbestmateriaal | Dringend verwijderen |
| 4. gevelplaten kippenhok | Asbestmateriaal | Verwijderen |

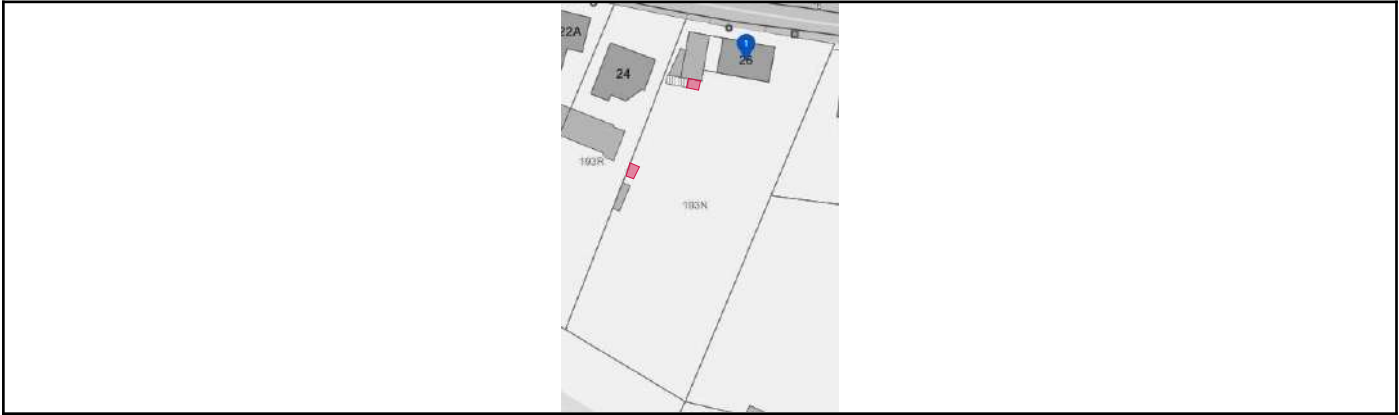
# Plan 6.1: terrein

| Beschrijving | Type | Actie |
|---|---|---|
| 3. plaatmateriaal | Asbestmateriaal | Dringend verwijderen |

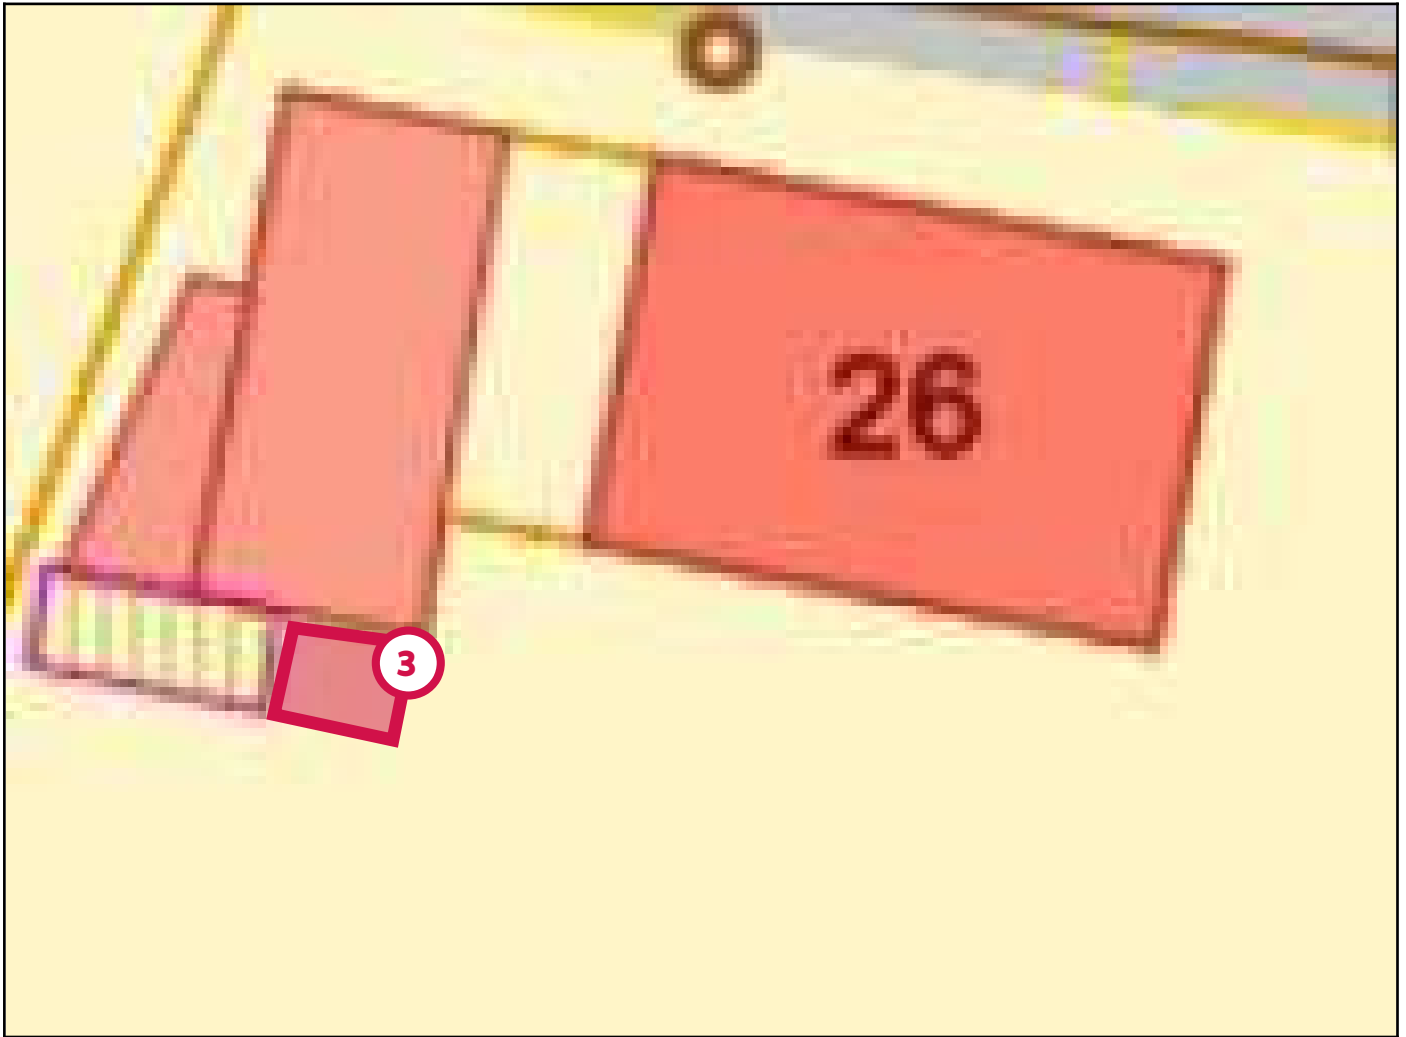
## Plan 7.1: Vaststellingen buiten de constructies

| Beschrijving | Type | Actie |
|---|---|---|
| 3. plaatmateriaal | Asbestmateriaal | Dringend verwijderen |

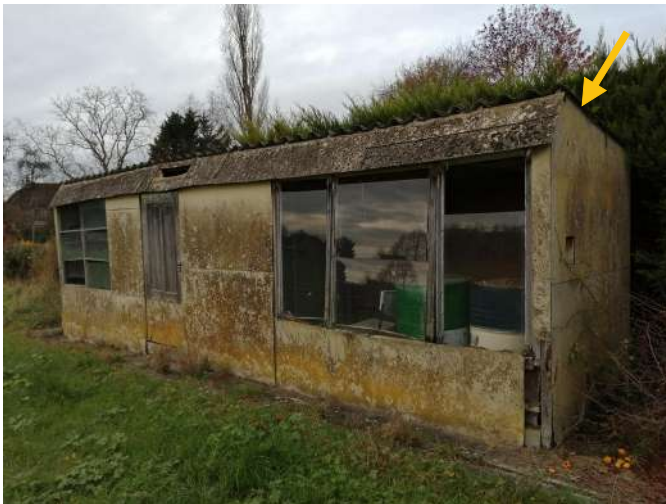
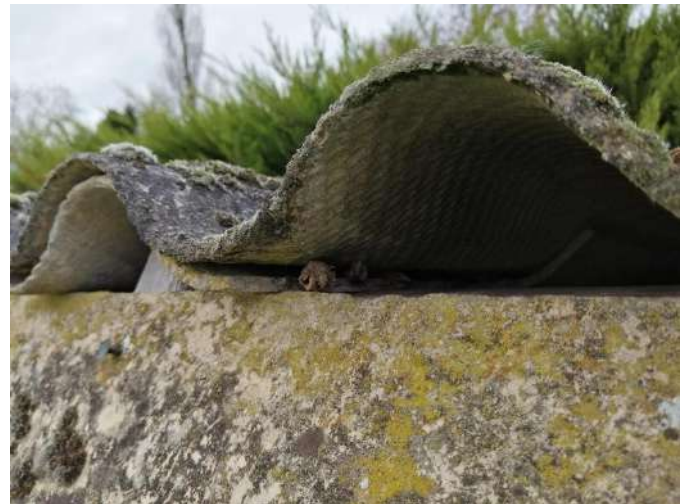
Het asbestmateriaal valt onder de mijlpaal van 2034.

**Dringend verwijderen**

| Eindbeoordeling materiaalrisico | Hoog materiaalrisico en/of hoge kans op vezelvrijgave |

| Asbestsoort (vezeltype) | Crocidoliet aanwezig |
| Toestand van het materiaal | Matig beschadigd, matig verweerd |

| Beschrijving | golfplaten kippenhok |

- Zorg voor een veilig beheer. Vermijd het beschadigen van het asbestmateriaal. Controleer de toestand jaarlijks op wijzigingen.
- Verwijder dit asbestmateriaal zo snel mogelijk. Volg de toestand goed op.

- Eenvoudige handelingen: mag via doe-het-zelf of door werknemer(s) met opleidingsattest eenvoudige handelingen  
Hechtgebonden toepassing, kan door eigenaar zelf verwijderd worden mits inachtnaam van wat volgt:  
Voorreest: voorzie u dan vooraf van de nodige persoonlijke beschermingsmiddelen (PBM's):  
Mondmasker van beschermingsklasse FFP3 voor éénmalig gebruik.  
Stofdichte en waterbestendige wegwerpooverall, type 5 met kap. De mouwen en pijpen zijn voorzien van elastieken zodat ze stofdicht afsluiten.  
Wegwerphandschoenen geschikt als werkhandschoenen, vast te plakken aan je overall.

Schroef de platen één na één los, en neem ze één na één af. Zorg voor veilig verticaal transport. Gooi de platen niet zomaar naar beneden, en zorg vooral dat ze niet breken.

Verpak de platen (en de gebruikte pbm's) dubbel luchtdicht. Gebruik folie en tape (Doorgaans zijn er adequate verpakkingsmiddelen te koop in het containerpark)

Afvoeren als asbestafval naar een erkend inzamelpunt.

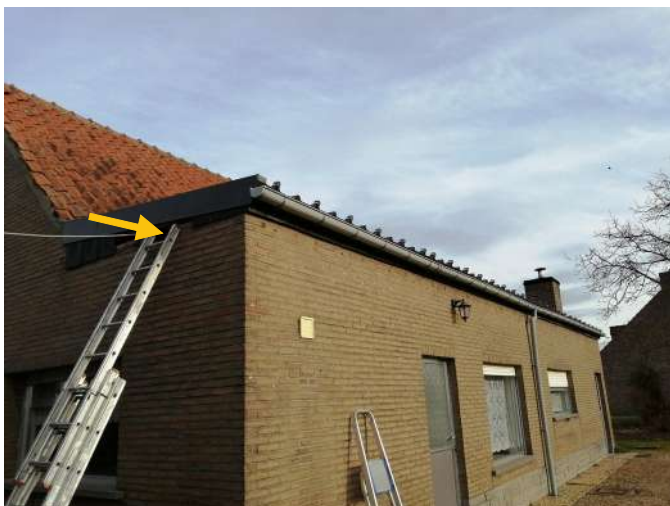
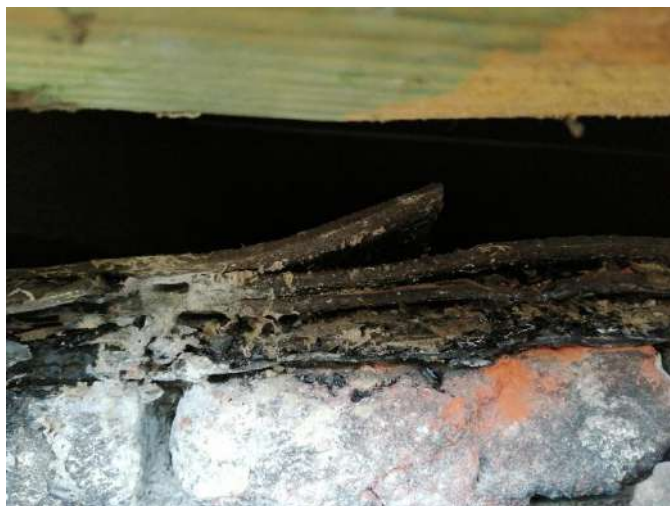
## Fiche 14: roofing woning

| Opmerking | aan achterzijde bevindt deze toepassing zich onder het steeldeck dak. Het betreft het originele platte dak van de achterbouw, thans overbouwd door een dak in steeldeck. |
