# Asbestinventarisatattest

Baron Carolylaan 42, 2500 Lier

Attestnummer : 20260801-000035.000

**Niet-asbestveilig**

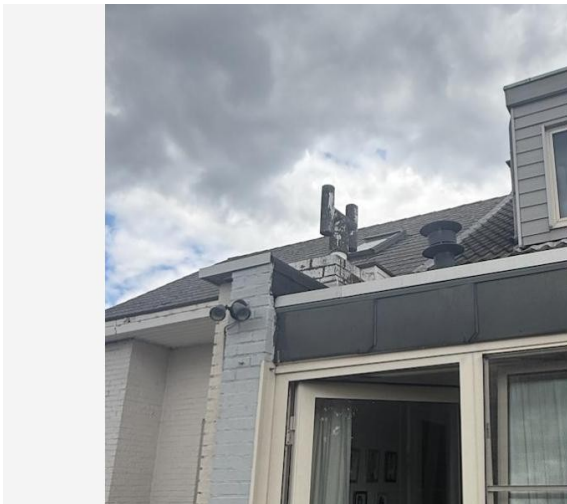
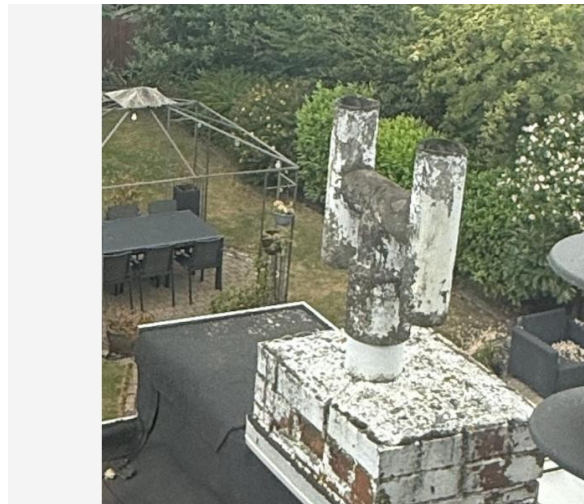
| Fiche 1: schouwhoed..... | 16 |

Het asbestmateriaal valt onder de mijlpaal van 2034.

| Eindbeoordeling materiaalrisico | Verhoogd materiaalrisico en/of verhoogde kans op vezelvrijgave |

| Asbestsoort (vezeltype) | Crocidoliet aanwezig |
| Toestand van het materiaal | Matig beschadigd, matig verweerd |

| Beschrijving | schouwwhoed |
| Asbestmateriaal | Schouwwhoed, ventilatiekap (anti-windval) |

Verwijderen

- Zorg voor een veilig beheer. Vermijd het beschadigen van het asbestmateriaal. Controleer de toestand jaarlijks op wijzigingen.
- Verwijder dit asbestmateriaal zo snel mogelijk. Volg de toestand goed op.

- Eenvoudige handelingen: mag via doe-het-zelf of door werknemer(s) met opleidingsattest eenvoudige handelingen  
Deze toepassing kan door een aannemer die over een opleidingsattest eenvoudige handelingen beschikt of door een particulier (doe-het-zelf), verwijderd worden indien er geen verhoogd risico op vrijgave van asbestvezels (max. concentratie 0,01 vezels/cm<sup>3</sup> - CODEX Art. VI.3-54) ontstaat en de toepassing voorafgaand en tijdens wordt gefixeerd/bevochtigd; de individuele elementen zonder machinale werktuigen en zonder breken of gooien een voor een losgemaakt worden; en ten slotte luchtdicht en dubbelverpakt (conform de richtlijnen van het recyclagepark) weggevoerd worden naar een erkend afvalpunt (recyclagepark).

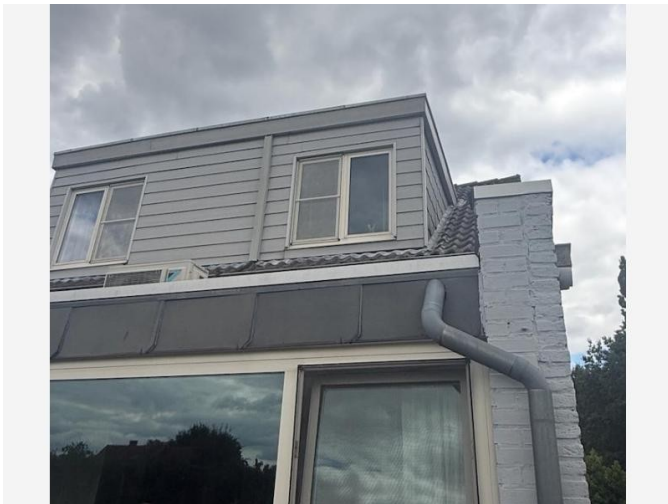
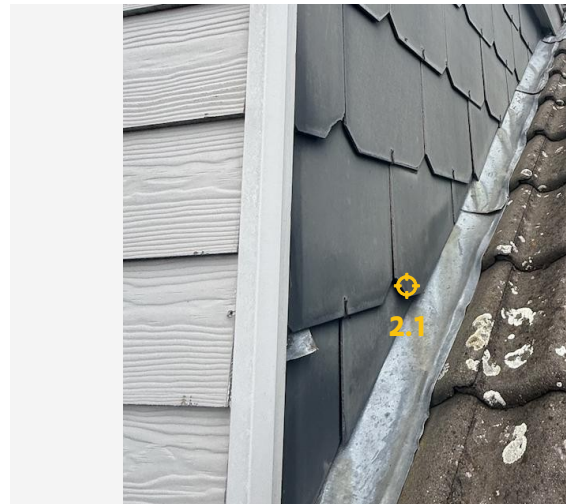
| Fiche 2: Leien zijwand dakkapel..... | 19 |

Het asbestmateriaal valt onder de mijlpaal van 2034.

| Eindbeoordeling materiaalarisico | Laag materiaalarisico en/of verlaagde kans op vezelvrijgave |

| Asbestsoort (vezeltype) | Alleen chrysotiel aanwezig |
| Toestand van het materiaal | Licht beschadigd, licht verweerd. Intacte calciumsilicaatplaat of materiaal met categorie 3-gebondenheid |

| # | Type | Referentie | Resultaat |
|---|---|---|---|
| 2.1 | Puntmonster | Leien zijwand | Chrysotiel |

| Beschrijving | Leien zijwand dakkapel |

Verwijderen

- Zorg voor een veilig beheer. Vermijd het beschadigen van het asbestmateriaal. Controleer de toestand jaarlijks op wijzigingen.
- Verwijder dit asbestmateriaal zo snel mogelijk. Volg de toestand goed op.

- Eenvoudige handelingen: mag via doe-het-zelf of door werknemer(s) met opleidingsattest eenvoudige handelingen  
Deze toepassing kan door een aannemer die over een opleidingsattest eenvoudige handelingen beschikt of door een particulier (doe-het-zelf), verwijderd worden indien er geen verhoogd risico op vrijgave van asbestvezels (max. concentratie 0,01 vezels/cm<sup>3</sup> - CODEX Art. VI.3-54) ontstaat en de toepassing voorafgaand en tijdens wordt gefixeerd/bevochtigd; de individuele elementen zonder machinale werktuigen en zonder breken of gooien een voor een losgemaakt worden; en ten slotte luchtdicht en dubbelverpakt (conform de richtlijnen van het recyclagepark) weggevoerd worden naar een erkend afvalpunt (recyclagepark).

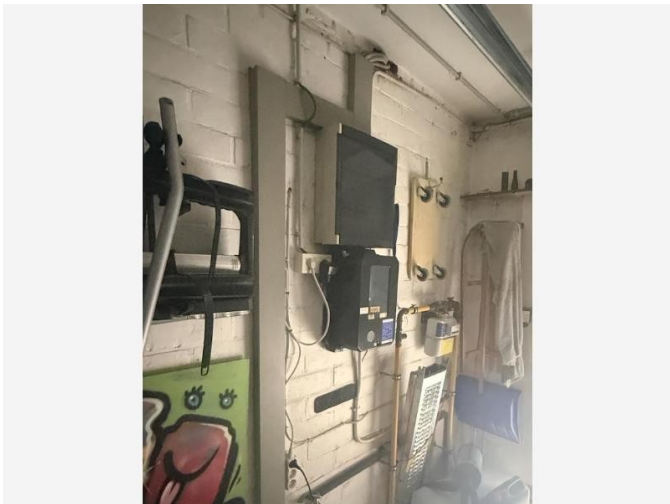
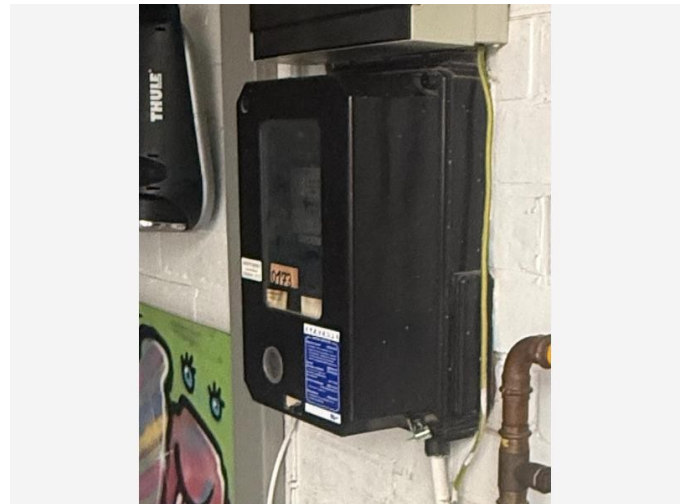
| Fiche 3: elektriciteitskast..... | 22 |

Het asbestmateriaal valt onder de mijlpaal van 2040.

| Eindbeoordeling materiaalrisico | Laag materiaalrisico en/of verlaagde kans op vezelvrijgave |

| Asbestsoort (vezeltype) | Crocidoliet aanwezig |
| Toestand van het materiaal | Onbeschadigd, niet verweerd |

| Beschrijving | elektriciteitskast |
| Asbestmateriaal | Plaat, paneel, tablet - Type Bakeliet |

Zorgvuldig beheren

- Zorg voor een veilig beheer. Vermijd het beschadigen van het asbestmateriaal. Controleer de toestand jaarlijks op wijzigingen.
- Voer bijkomende staalname(s) uit.

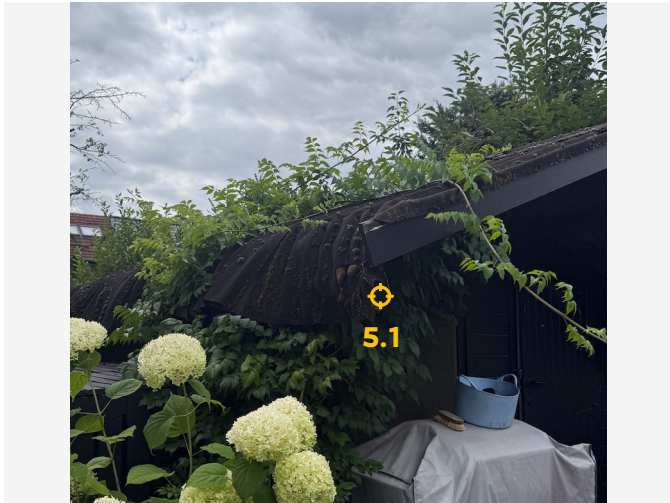
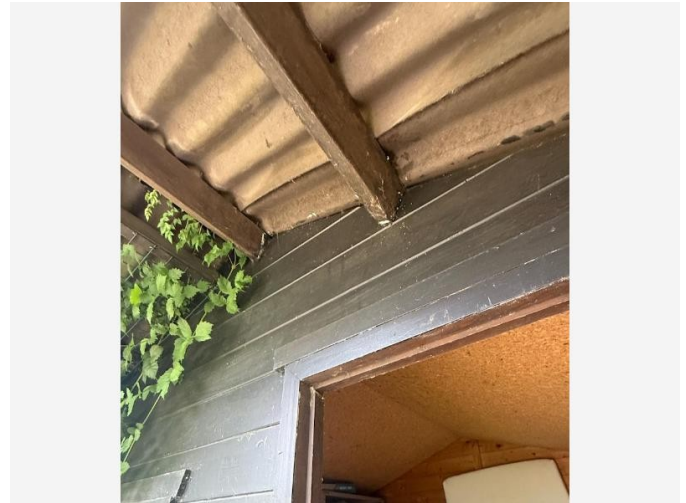
## Fiche 5: Bitumen golfplaten tuinhuis

Geen asbest

| # | Type | Referentie | Resultaat |
|---|---|---|---|
| 5.1 | Puntmonster | M05 | Geen asbest |

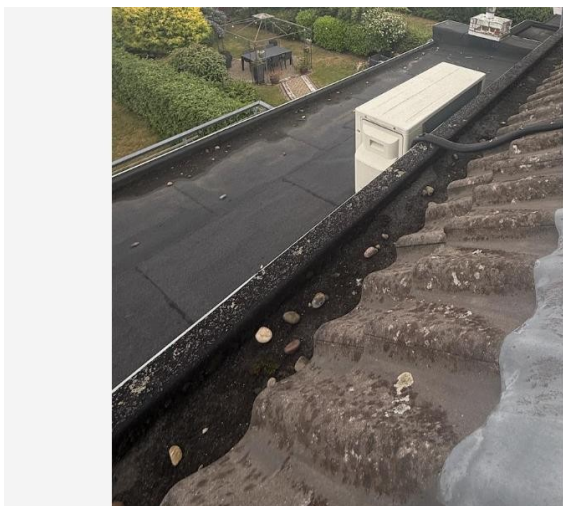
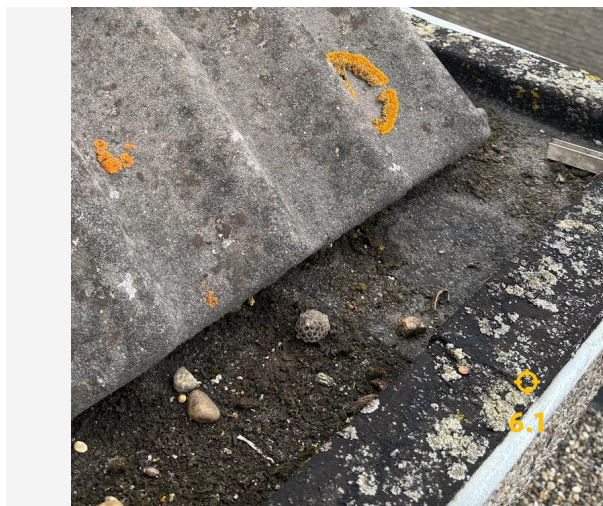
## Fiche 6: Roofing

Geen asbest

| # | Type | Referentie | Resultaat |
|---|---|---|---|
| 6.1 | Puntmonster | M02 | Geen asbest |

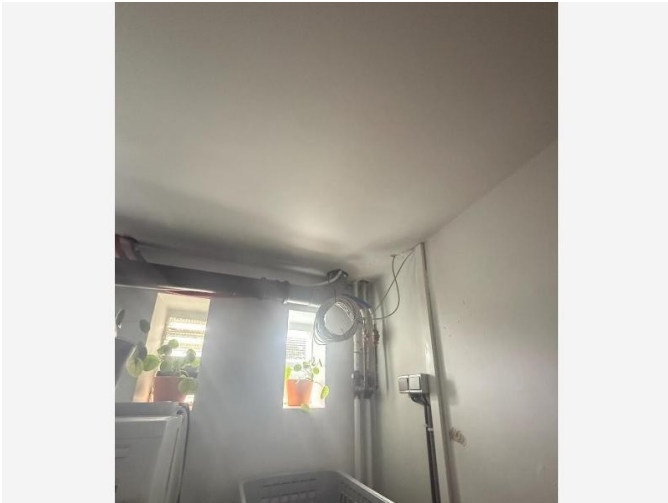
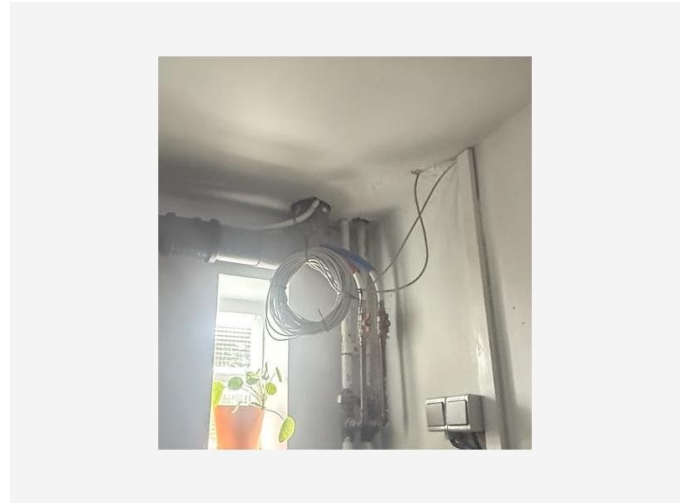
## Fiche 7: pleister plafond

Geen asbest

| # | Type | Referentie | Resultaat |
|---|---|---|---|
| 7.1 | Mengmonster | M04 | Geen asbest |

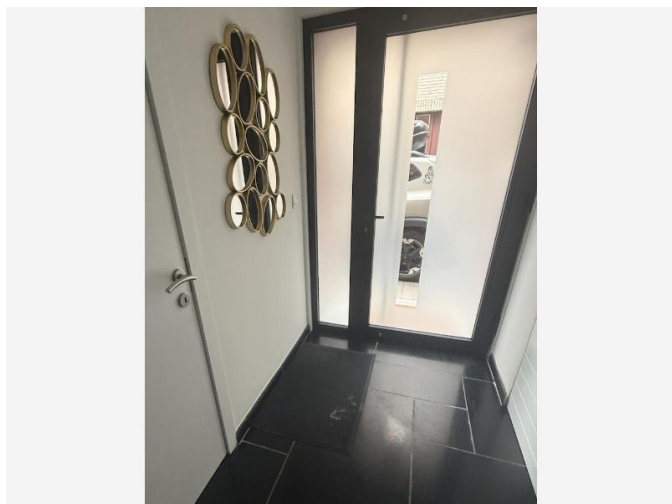
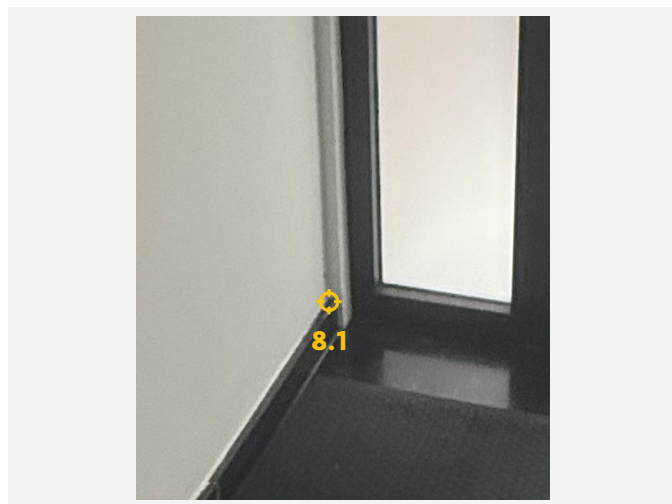
## Fiche 8: Pleister muren

Geen asbest

| # | Type | Referentie | Resultaat |
|---|---|---|---|
| 8.1 | Mengmonster | M03 | Geen asbest |
