# Asbestinventarisatetest

Betlehemweg 1/10, 3020 Herent

Attestnummer : 20260726-000015.000

Uitgegeven op : 26.07.2026

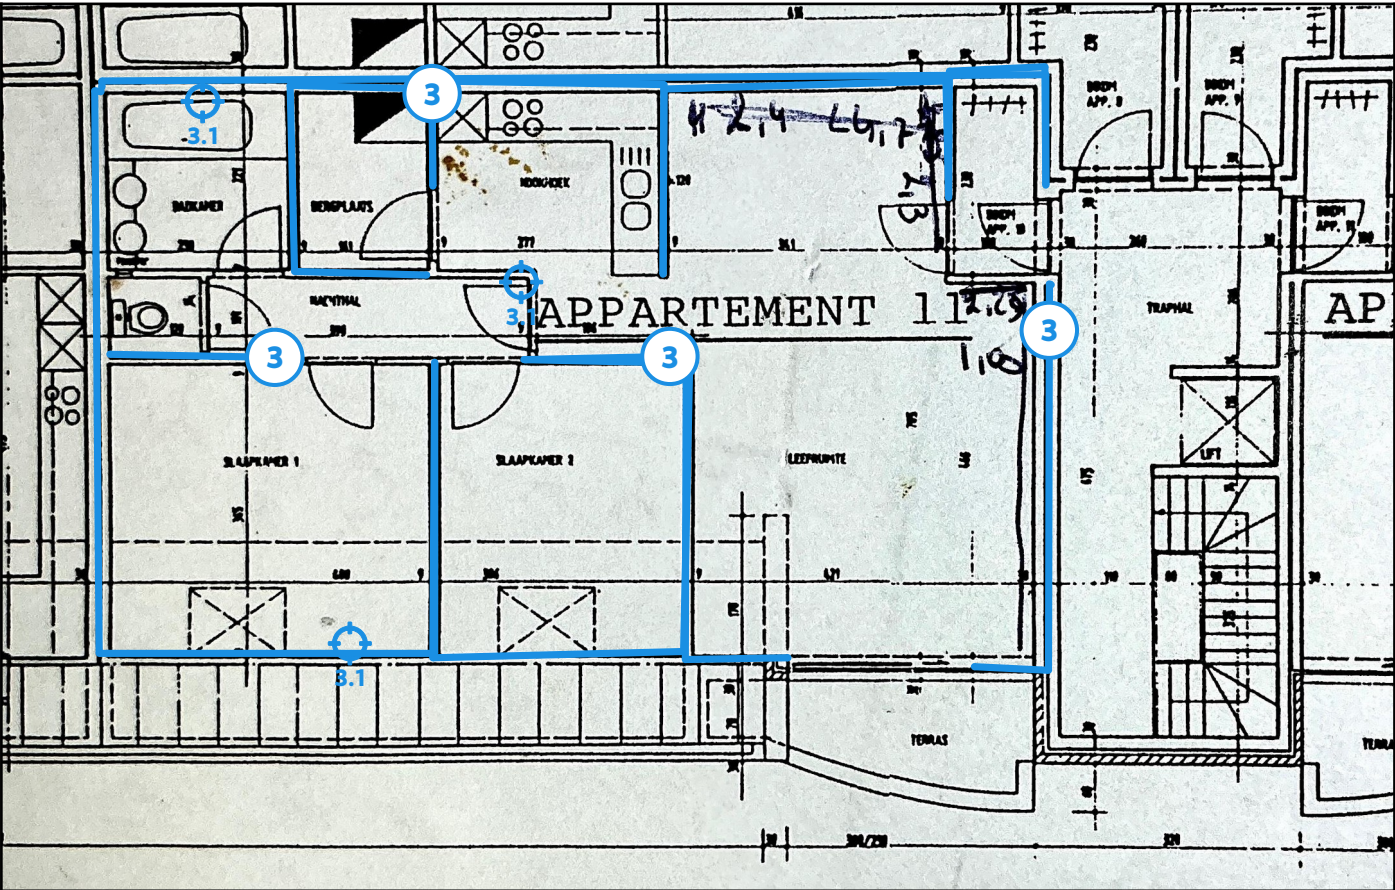
# Plan 1.1: P263020\_1\_10\_PLAN\_V2

| Beschrijving | Type | Actie |
|---|---|---|
| 3. Pleisterwerk wanden | Geen asbest | - |

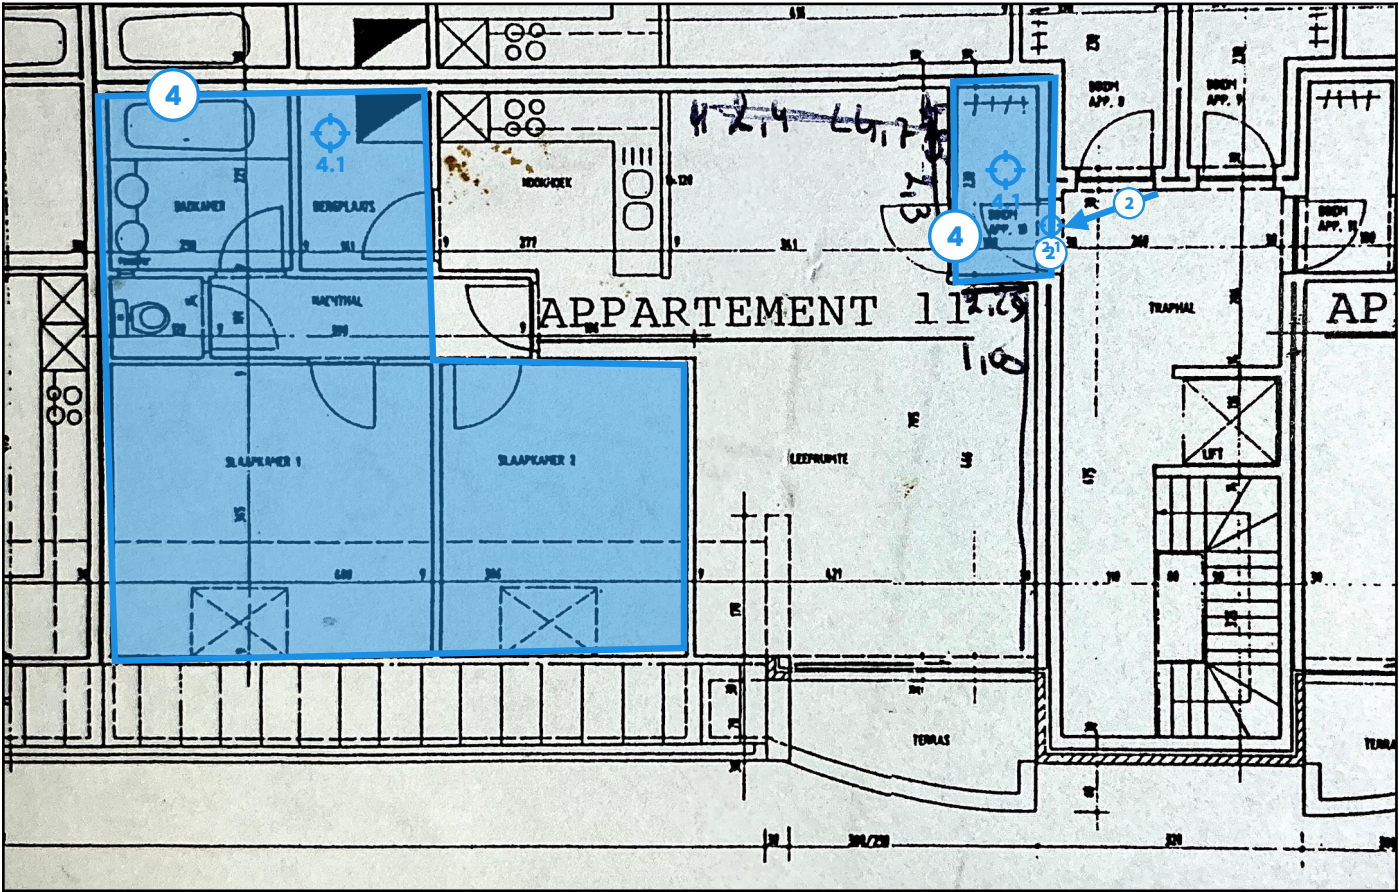
Plan 1.2: P263020\_1\_10\_PLAN\_V2

| Beschrijving | Type | Actie |
|---|---|---|
| 2. RF brand deurpaneel | Geen asbest | - |
| 4. Pleisterwerk plafonds | Geen asbest | - |

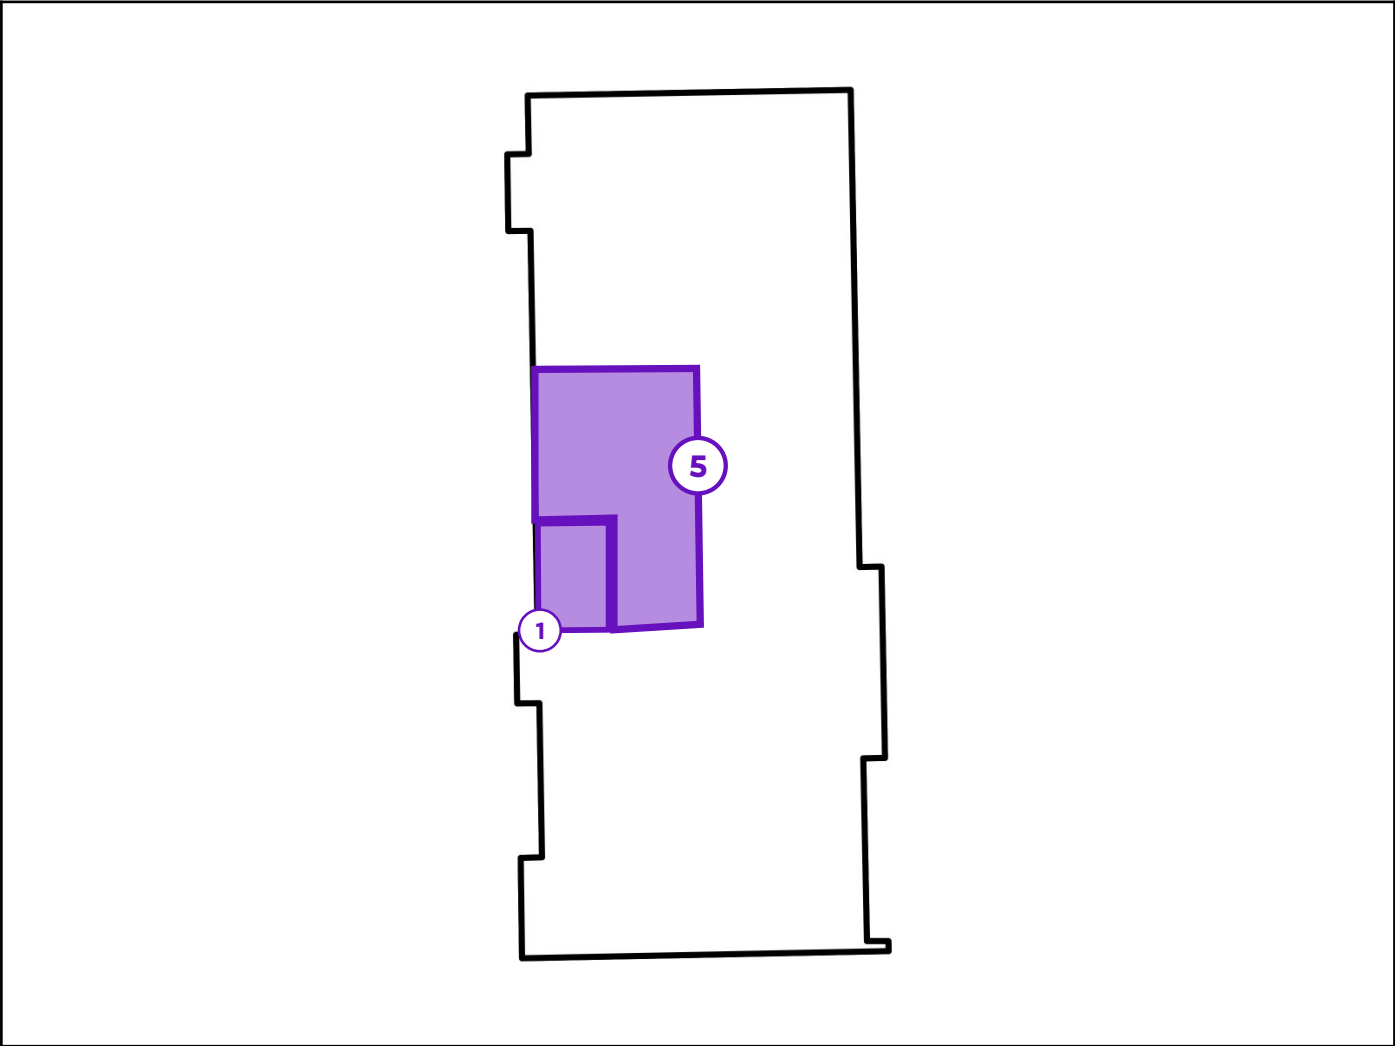
# Plan 1.3: Hoofdgebouw plan

| Beschrijving | Type | Actie |
|---|---|---|
| 1. Dak (beperking) | Beperking | - |
| 5. Dakbedekking bestaande uit kunststof dakpannen | Overige ruimte of materiaal | - |

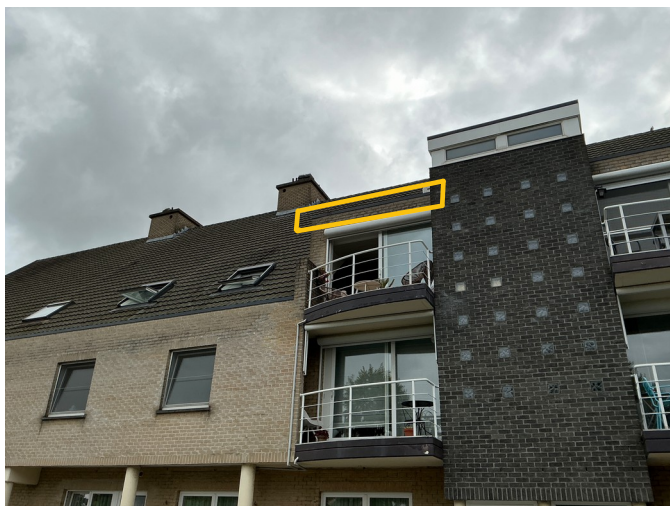
Situeringsfoto

### Tijdelijke beperking

**Reden:** Het te onderzoeken materiaal situeert zich hoger dan 3,50 m te rekenen vanaf een veilige ondergrond

**Uitleg van de asbestdeskundige:** In het kader van een asbestattest voor overdracht (verkoop, schenking), hoeven toepassingen die zich hoger dan 3,5m vanaf een veilige ondergrond situeren, niet onderzocht te worden.

| (Asbest)materiaal | Dak- en gevelbekleding - Roofing |
| Karakterisatie | Asbest (verdacht) |

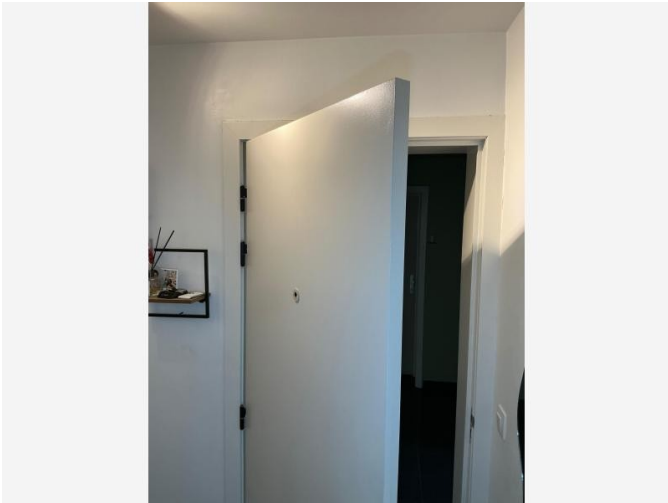
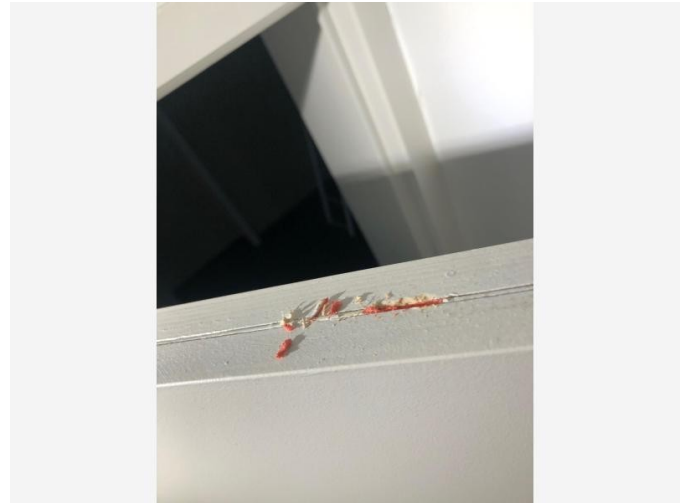
## Fiche 2: RF brand deurpaneel

Geen asbest

| # | Type | Referentie | Resultaat |
|---|---|---|---|
| 2.1 | Puntmonster | MR03 | Geen asbest |

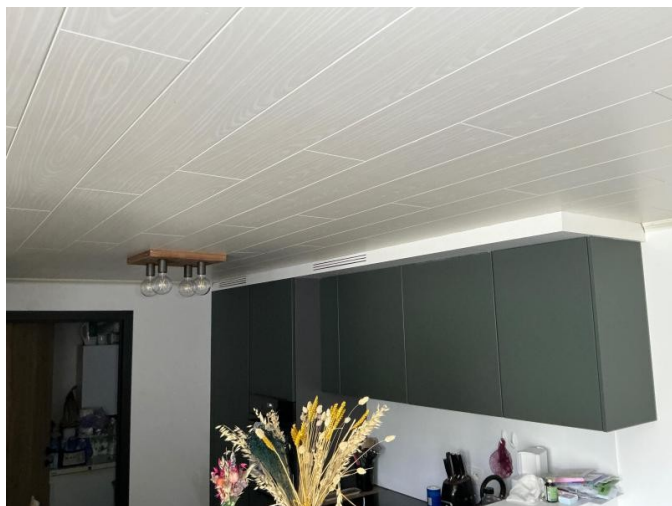
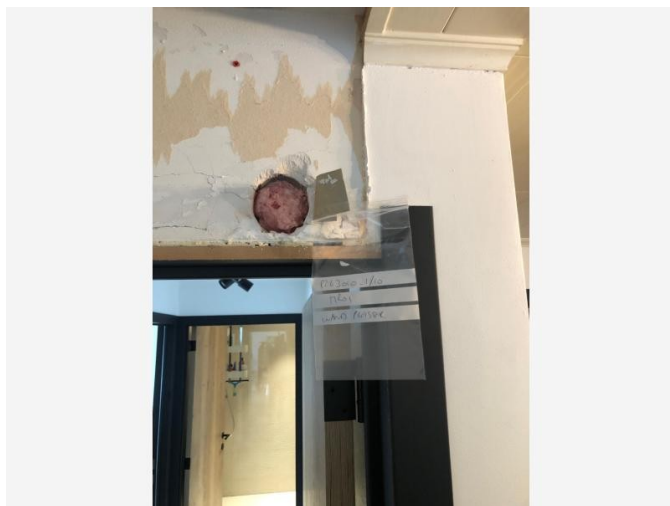
## Fiche 3: Pleisterwerk wanden

Geen asbest

| # | Type | Referentie | Resultaat |
|---|---|---|---|
| 3.1 | Mengmonster | MR01 | Geen asbest |

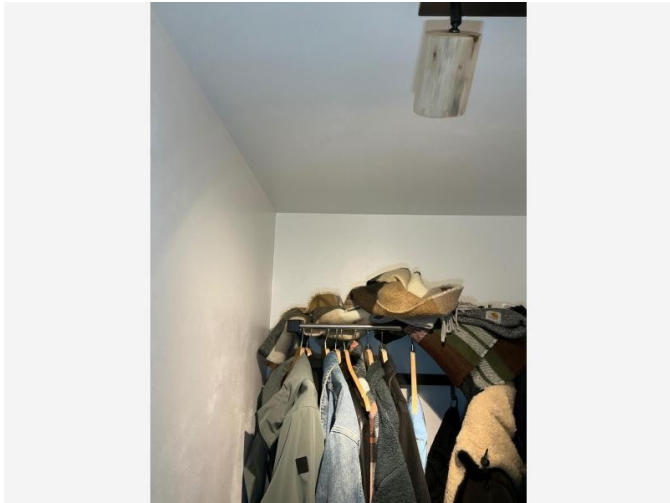
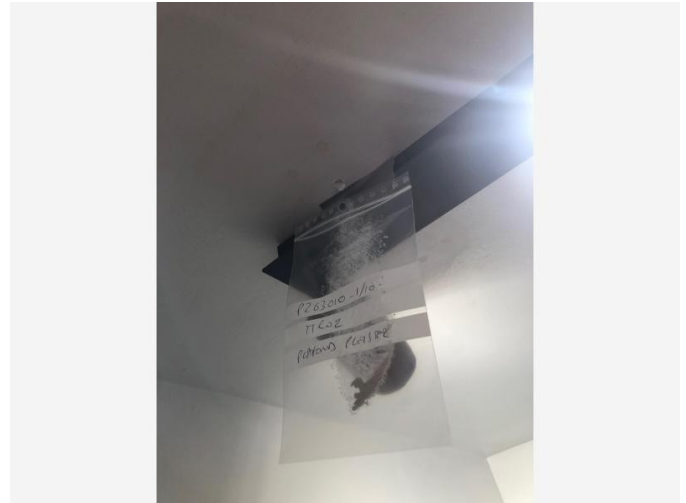
## Fiche 4: Pleisterwerk plafonds

Geen asbest

| # | Type | Referentie | Resultaat |
|---|---|---|---|
| 4.1 | Mengmonster | MR02 | Geen asbest |

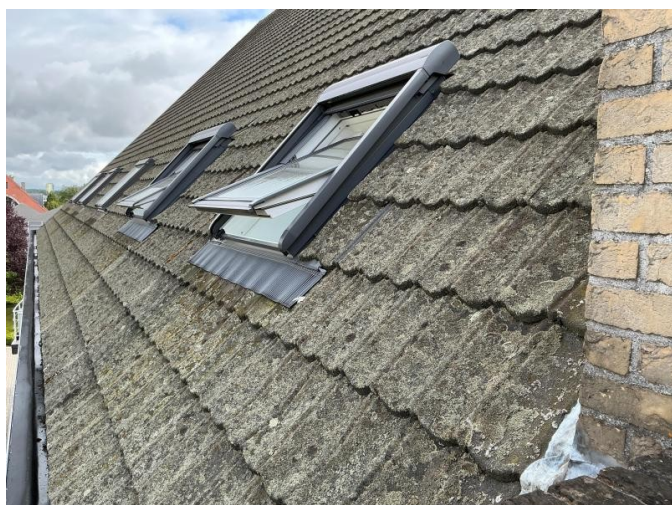
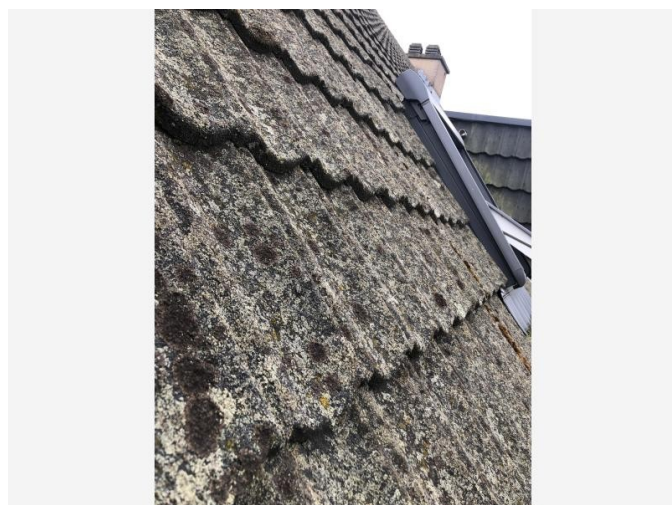
### Fiche 5: Dakbedekking bestaande uit kunststof dakpannen

| Beschrijving | Notitie | Terug te vinden op plannen |
|---|---|---|
| Fiche 5: Dakbedekking bestaande uit kunststof dakpannen | De dakbedekking is niet-asbestverdacht. | Plan 1.3: Hoofdgebouw plan |

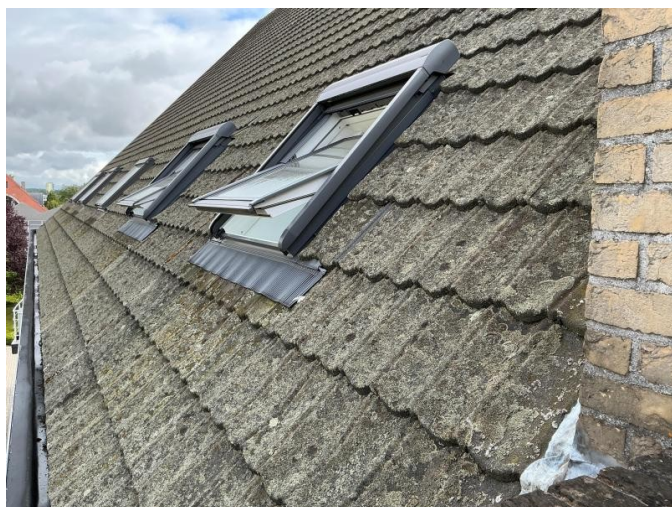
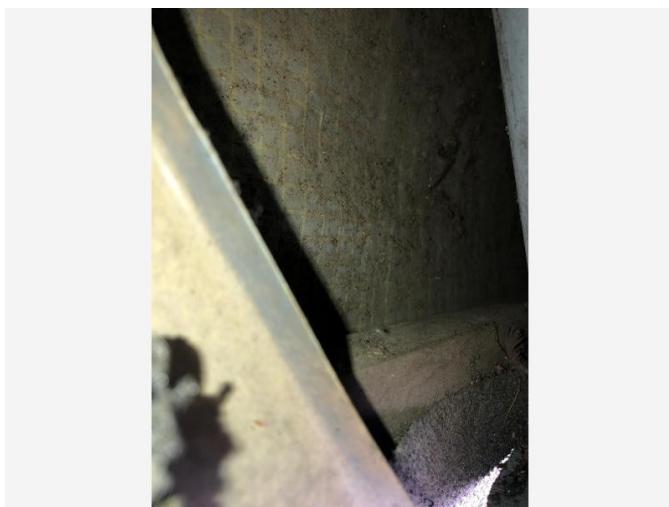
## Fiche 8: Geen asbestverdacht onderdak aangetroffen

| Beschrijving | Notitie | Terug te vinden op plannen |
|---|---|---|
| Fiche 8: Geen asbestverdacht onderdak aangetroffen | Na het optillen van een pan werd geen asbestverdacht onderdak aangetroffen. Dit betekent niet dat er geen onderdak aanwezig kan zijn op plaatsen die niet gecontroleerd werden. Bij werken, laat een eventueel aangetroffen onderdak controleren op aanwezigheid van asbest. | - |
