# Asbestinventarisatetest

Kastanjeweg 18, 3140 Keerbergen

Attestnummer : 20260605-000429.000

**Asbestveilig** (maar niet asbestvrij)

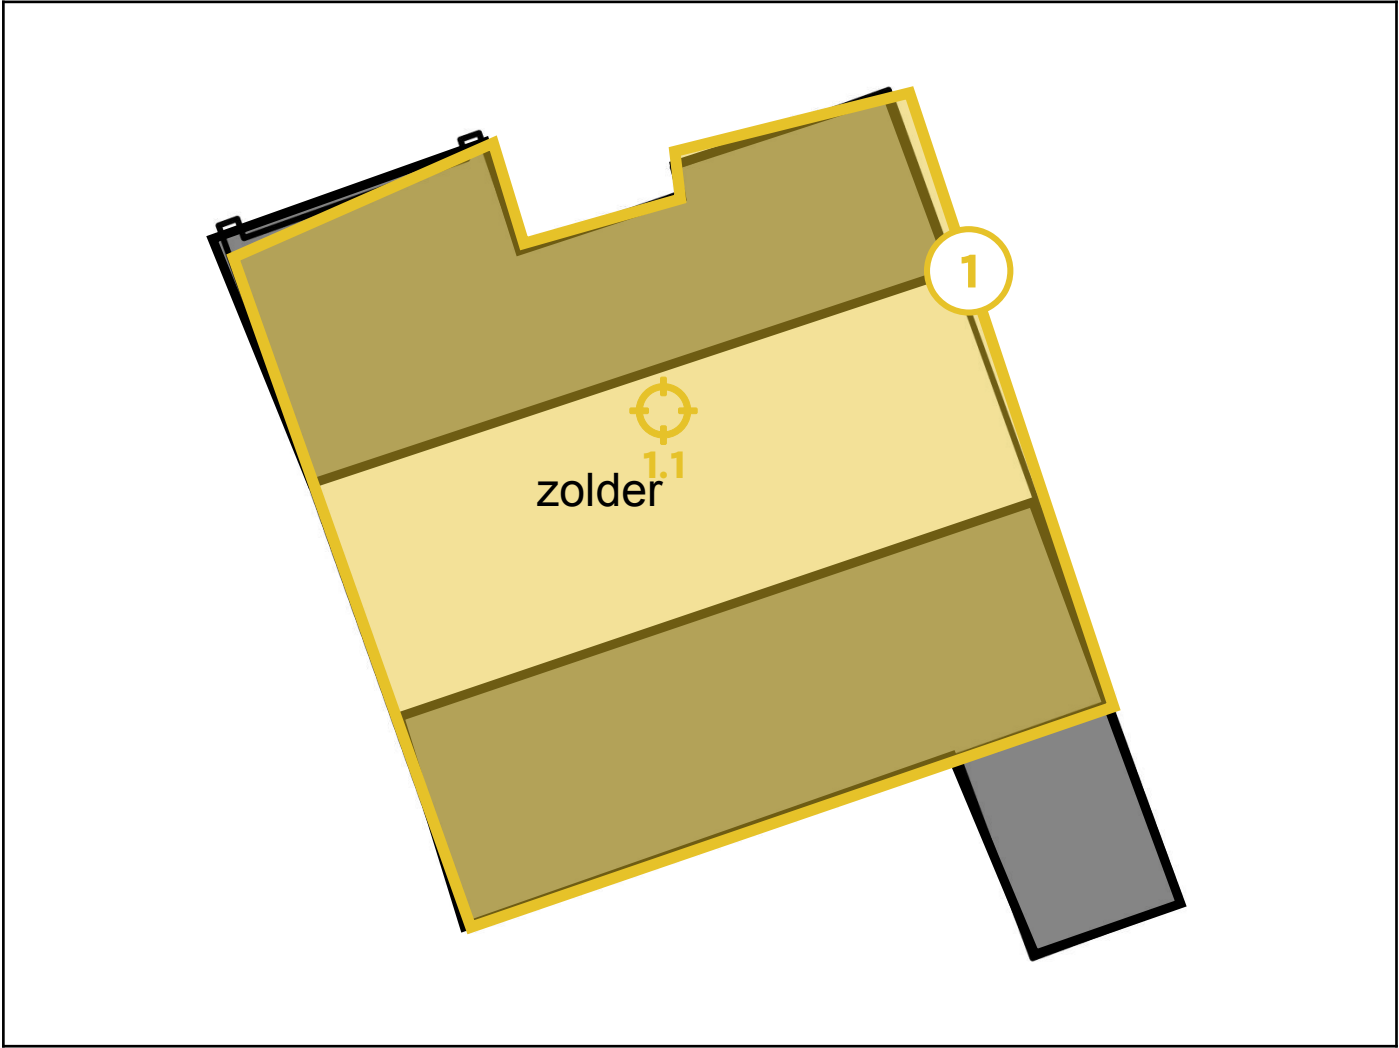
# Plan 1.3: Zolder

| Beschrijving | Type | Actie |
|---|---|---|
| 1. onderdak | Asbestmateriaal | Zorgvuldig beheren |
| 1.1 Code: M02 | Puntmonster | - |

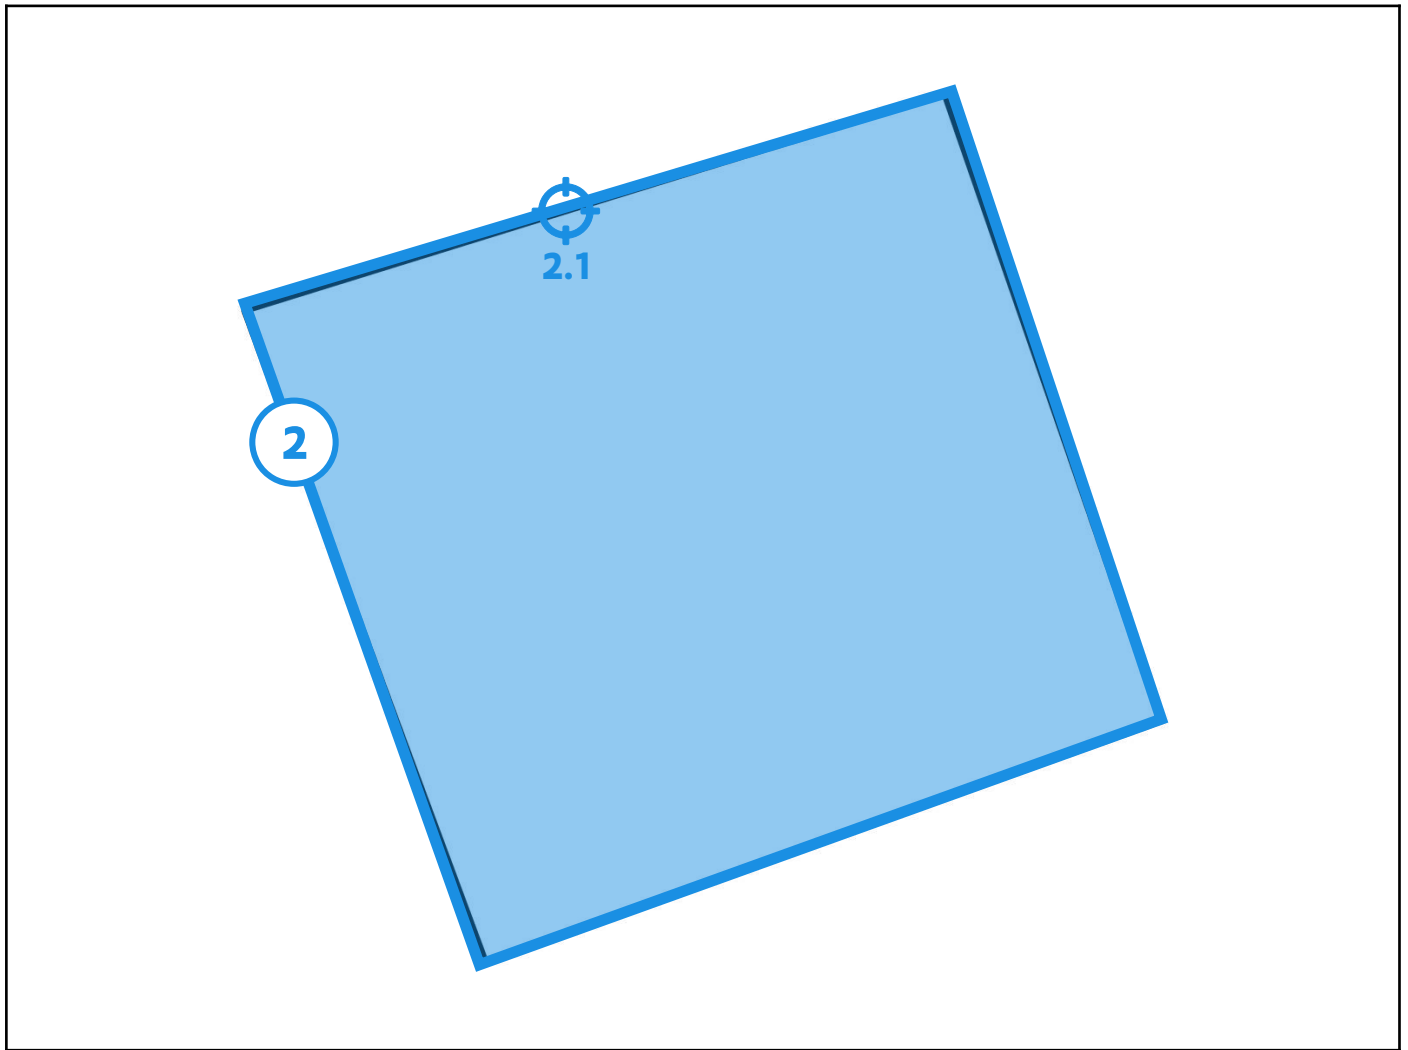
## Plan 2.1: Tuinhuis

| Beschrijving | Type | Actie |
|---|---|---|
| 2. Roofing tuinhuis | Geen asbest | - |
| 2.1 Code: M01 | Puntmonster | - |

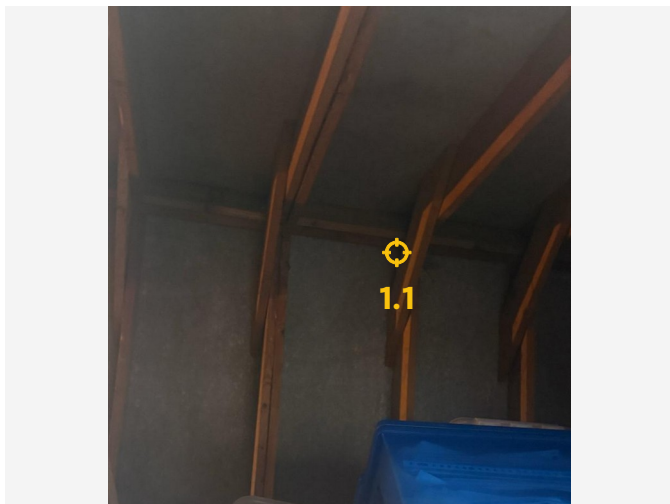
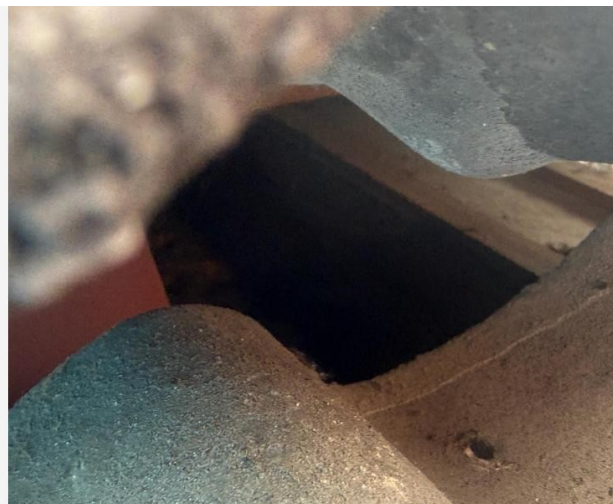
Overzichtsfoto

Detailfoto

Het asbestmateriaal valt onder de mijlpaal van 2040.

| Eindbeoordeling materiaalrisico | Laag materiaalrisico en/of verlaagde kans op vezelvrijgave |

| Gebondenheid | Categorie 1: hechtgebonden in oorsprong |
| Asbestsoort (vezeltype) | Alleen chrysotiel aanwezig |
| Asbestconcentratie | Laag (< 50%) |
| Afschermingsgraad van het gehele materiaal | Geheel of deels vrij aan de binnenlucht, maar geen contact met binnenluchtstromen |
| Toestand van het materiaal | Licht beschadigd, licht verweerd. Intacte calciumsilicaatplaat of materiaal met categorie 3-gebondenheid |

| # | Type | Referentie | Resultaat |
|---|---|---|---|
| 1.1 | Puntmonster | M02 | Chrysotiel |

| Beschrijving | onderdak |

Zorgvuldig beheren

- Zorg voor een veilig beheer. Vermijd het beschadigen van het asbestmateriaal. Controleer de toestand jaarlijks op wijzigingen.

- Eenvoudige handelingen: mag via doe-het-zelf of door werknemer(s) met opleidingsattest eenvoudige handelingen  
Deze toepassing kan door een aannemer die over een opleidingsattest eenvoudige handelingen beschikt, verwijderd worden indien er geen verhoogd risico op vrijgave van

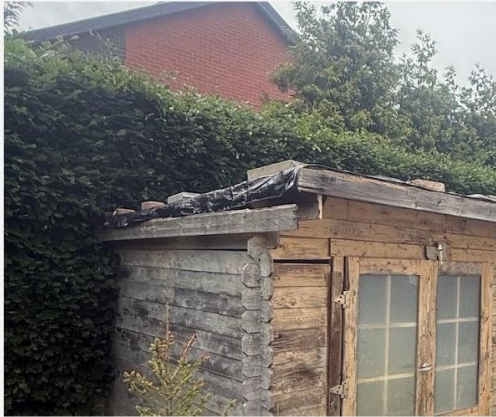
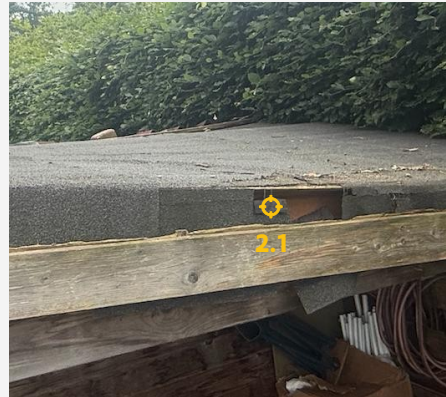
## Fiche 2: Roofing tuinhuis

Geen asbest

| # | Type | Referentie | Resultaat |
|---|---|---|---|
| 2.1 | Puntmonster | M01 | Geen asbest |

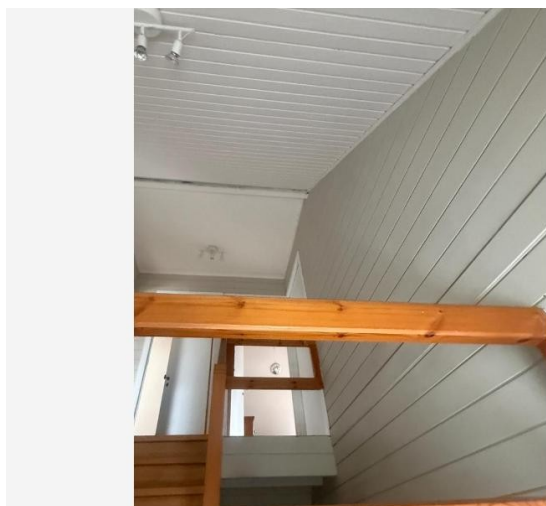
### Fiche 6: wanden (muren en plafond) (gipskartonplaten/houten latten)

| Beschrijving | Notitie | Terug te vinden op plannen |
|---|---|---|
| Fiche 6: wanden (muren en plafond) (gipskartonplaten/houten latten) | Achter de wanden (muren en plafond) zouden mogelijks asbestverdachte toepassingen aanwezig kunnen zijn. | Plan 1.1: Gelijkvloers<br>Plan 1.2: 1ste verdieping |
