# Asbestinventarisatetest

Raghenoplein 35/4, 2800 Mechelen

Attestnummer : **20260813-000382.000**

Uitgegeven op : **13.08.2026**

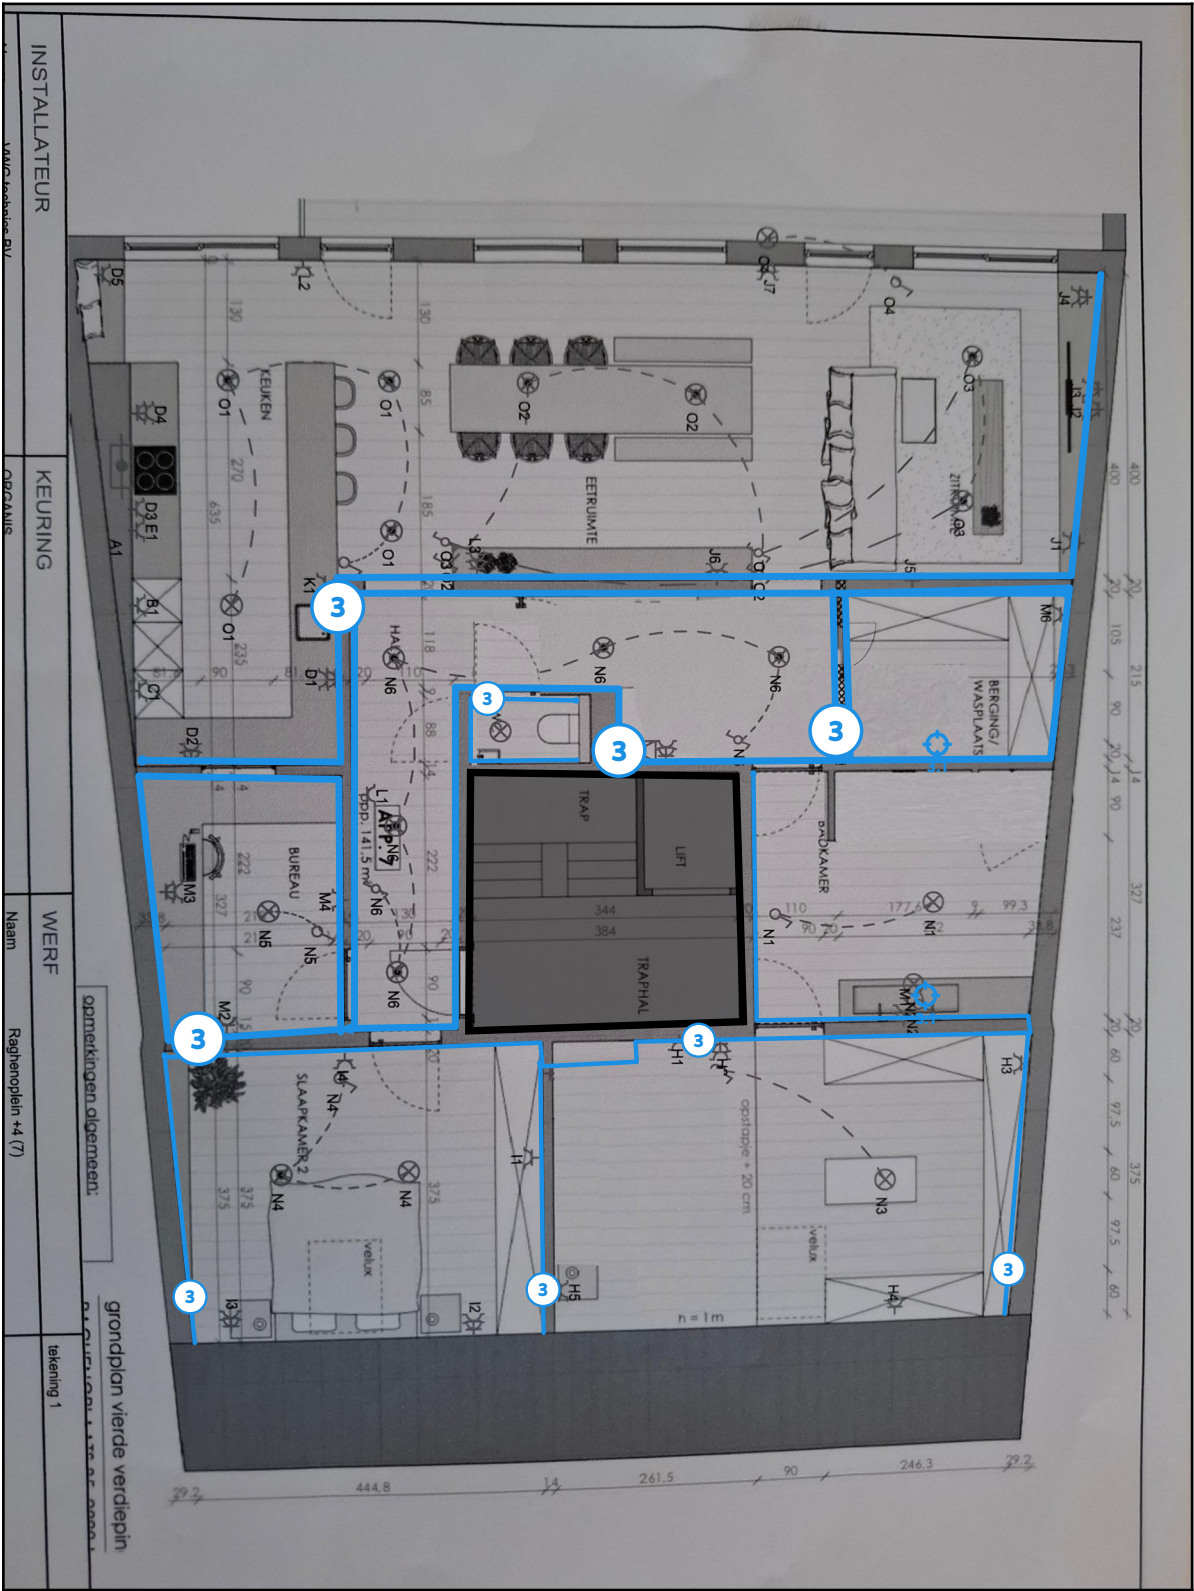
# Plan 1.2: Appartement muren

| 3. Pleister muren appartement | Geen asbest | - |
| 3.1 Code: M01 | Mengmonster | - |

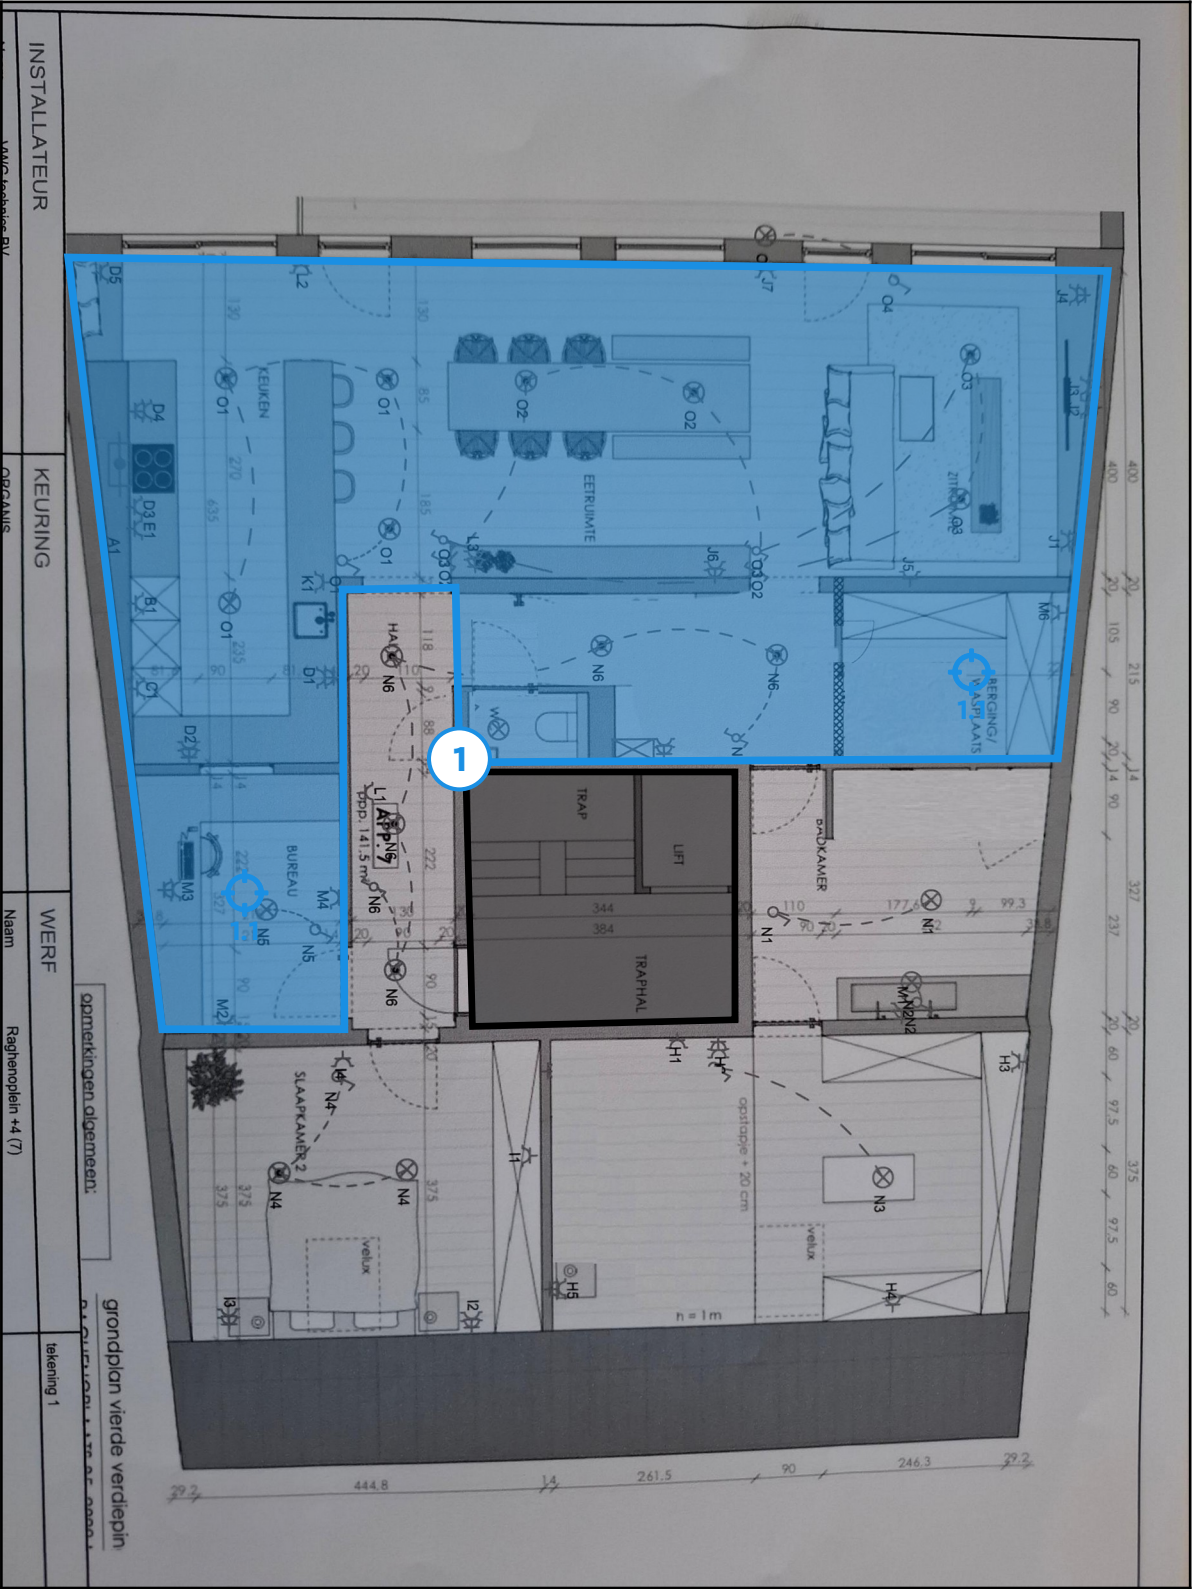
# Plan 1.3: Appartement plafond

| 1. Pleister plafond appartement | Geen asbest | - |
| 1.1 Code: M02 | Mengmonster | - |

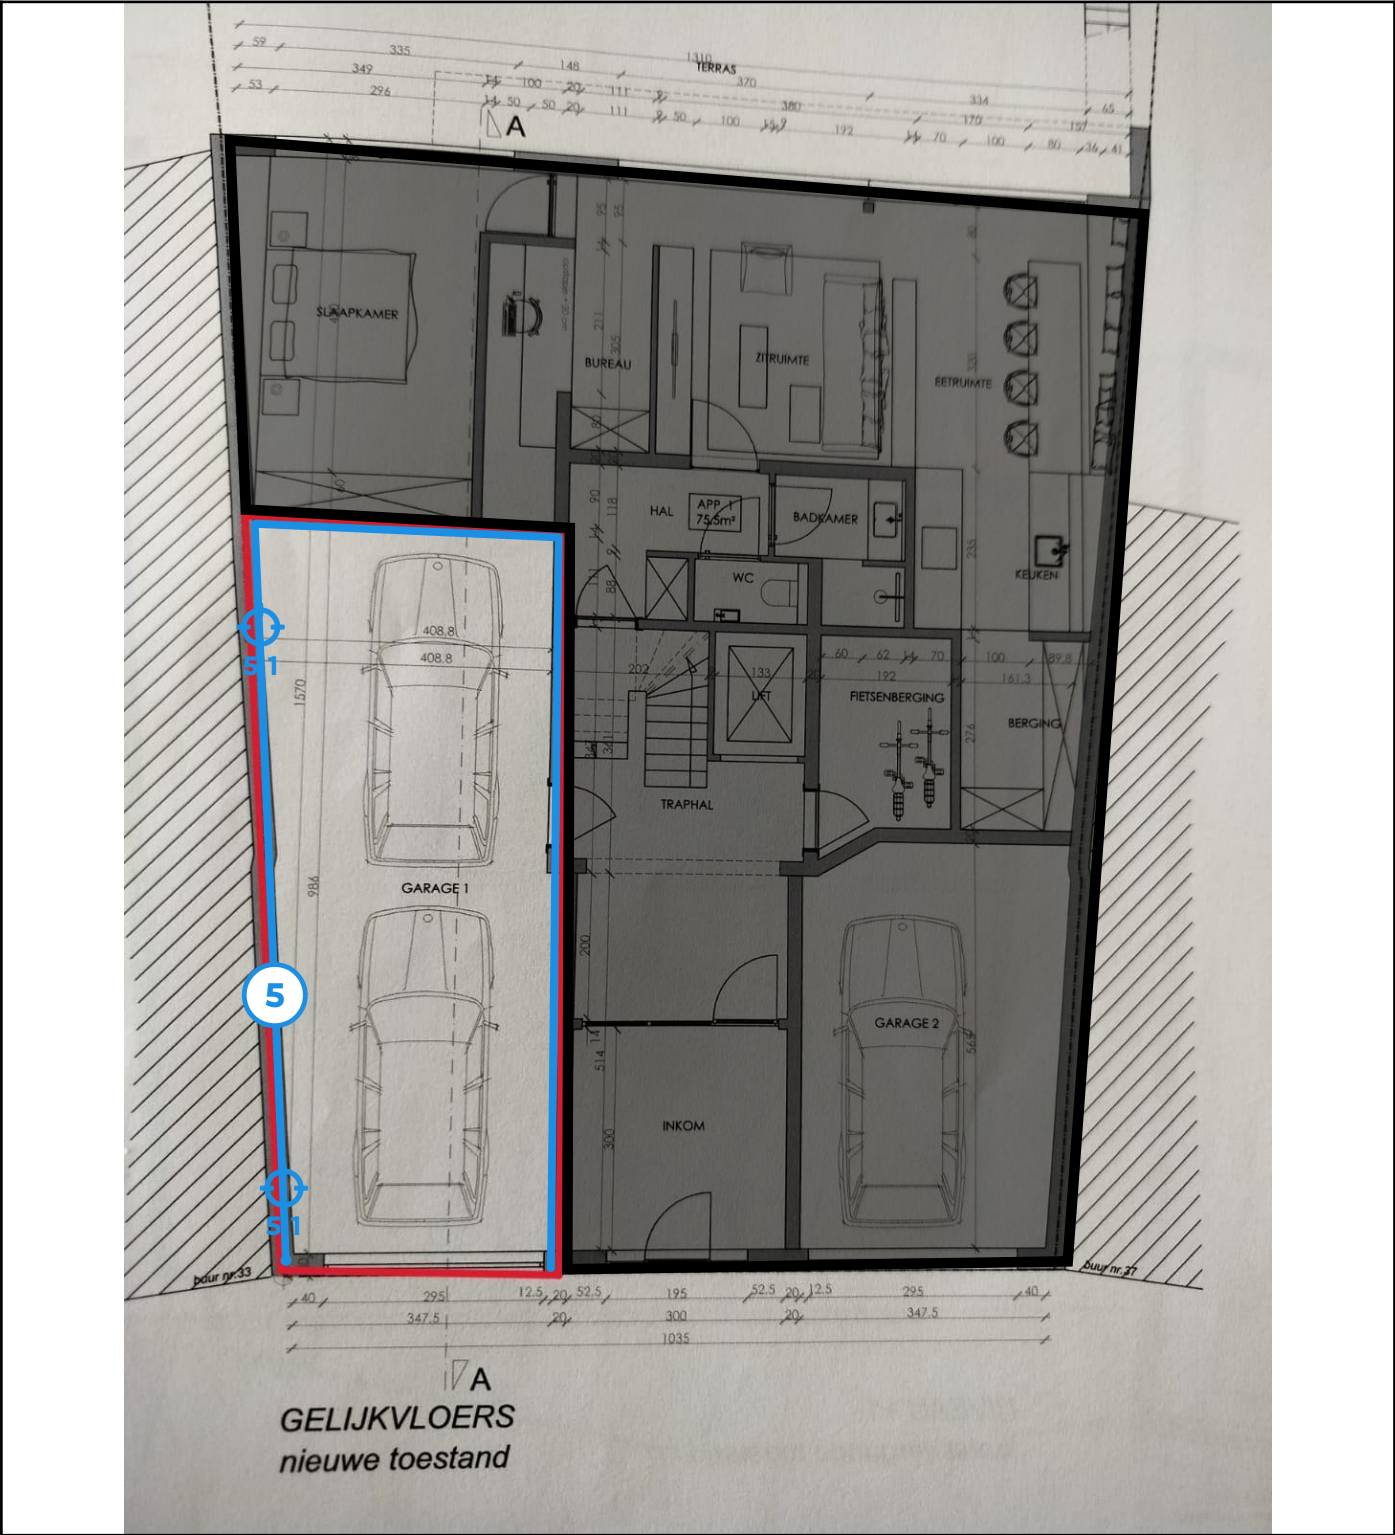
# Plan 1.4: Garage muren

| Beschrijving | Type | Actie |
|---|---|---|
| 5. Pleister muren garage | Geen asbest | - |

| 5.1 Code: M03 | Mengmonster | - |

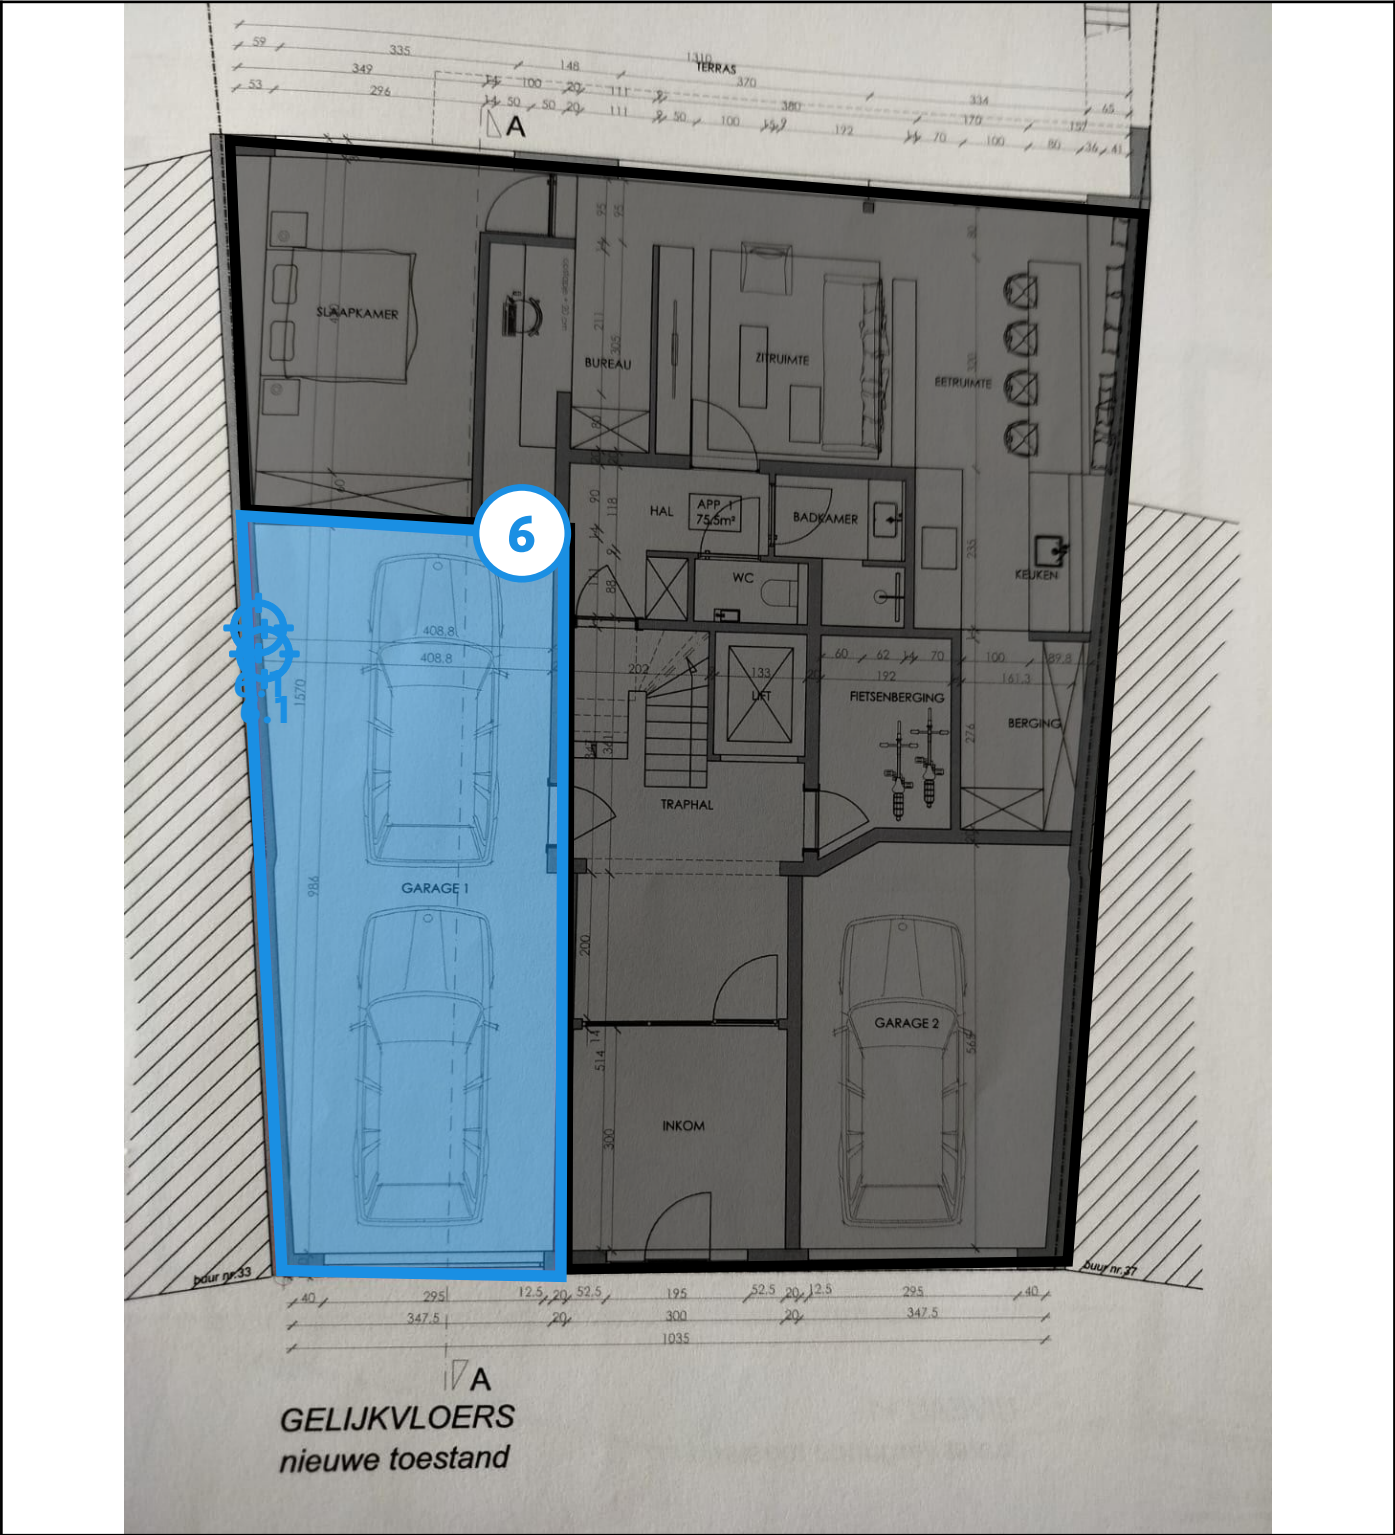
# Plan 1.5: Garage plafond

| Beschrijving | Type | Actie |
|---|---|---|
| 6. Pleister plafond garage | Geen asbest | - |

| 6.1 Code: M04 | Mengmonster | - |

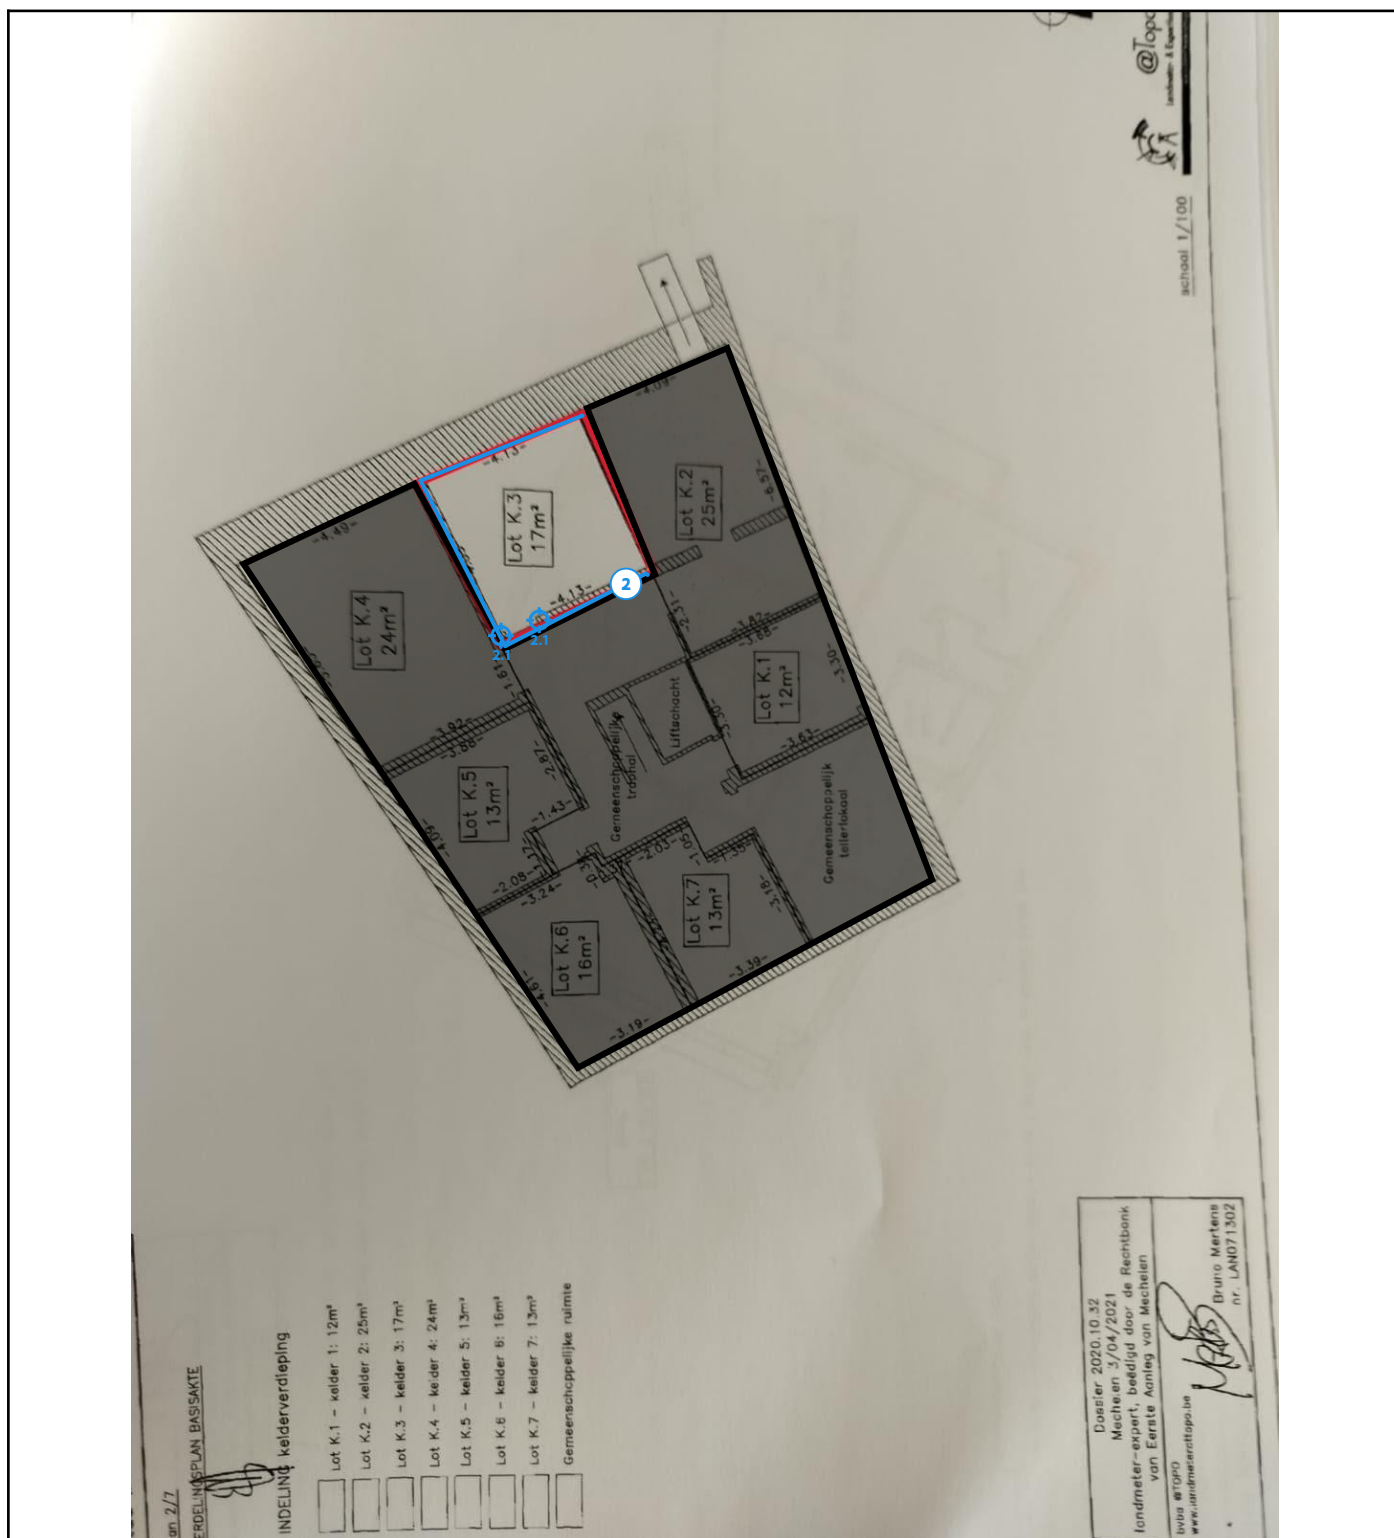
## Plan 1.6: Kelderberging muren

| Beschrijving | Type | Actie |
|---|---|---|
| 2. Cementering kelderberging | Geen asbest | - |

| 2.1 Code: M05 | Mengmonster | - |

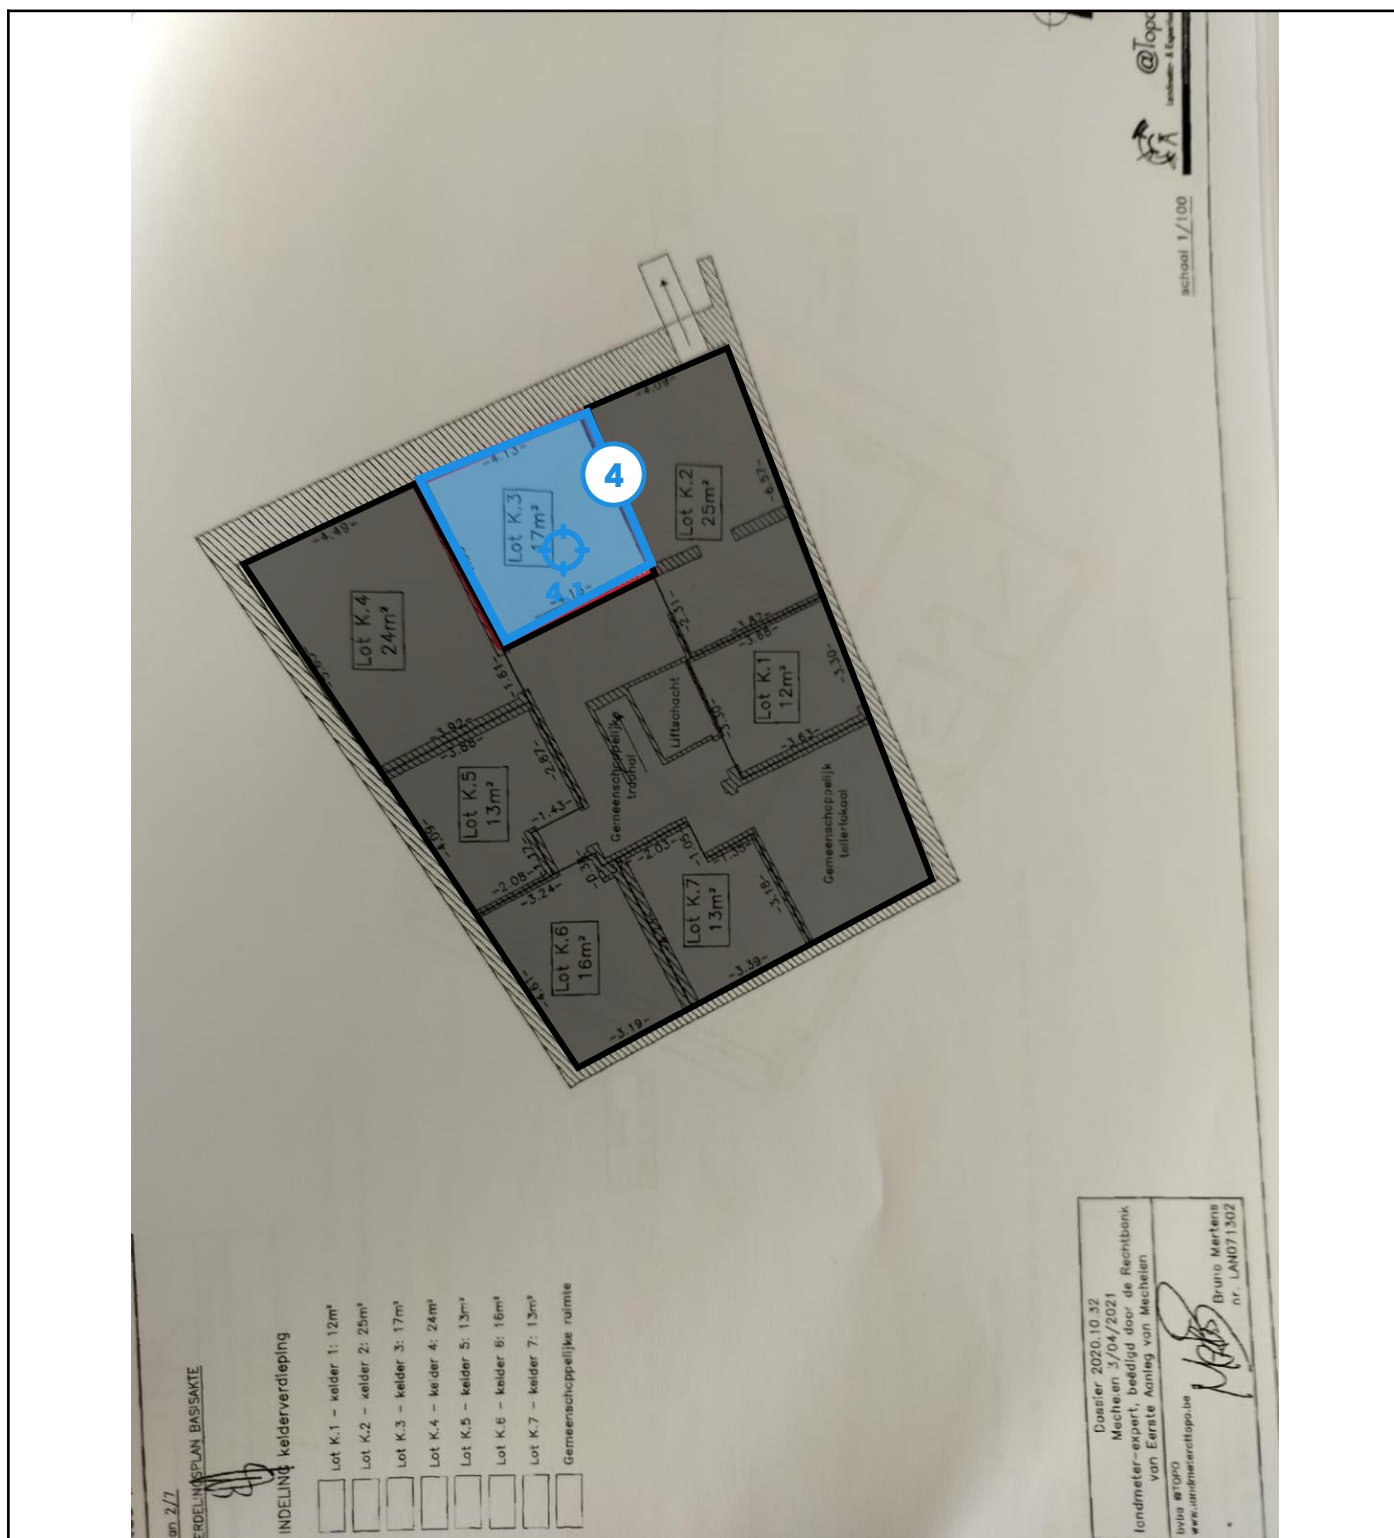
## Plan 1.7: Kelderberging plafond

| Beschrijving | Type | Actie |
|---|---|---|
| 4. Bitumen plafond kelderberging | Geen asbest | - |

| 4.1 Code: M06 | Puntmonster | - |

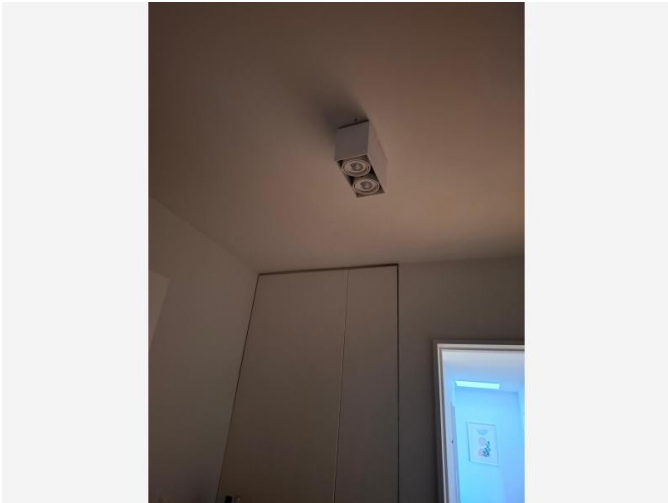
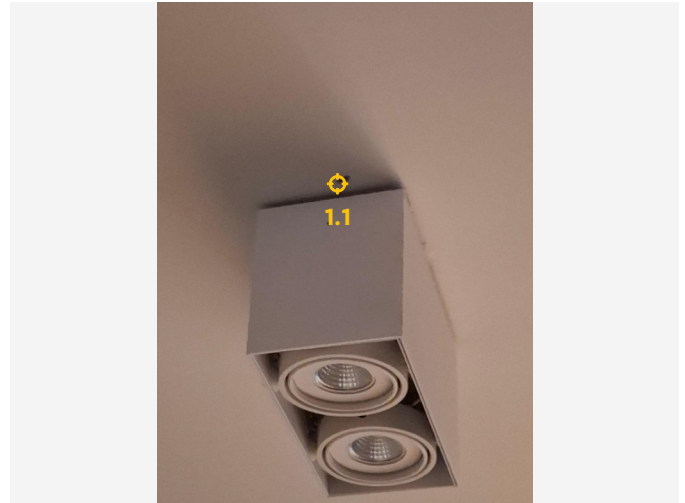
## Fiche 1: Pleister plafond appartement

### Conclusie

Geen asbest

| # | Type | Referentie | Resultaat |
|---|---|---|---|
| 1.1 | Mengmonster | M02 | Geen asbest |

| Beschrijving | Pleister plafond appartement |

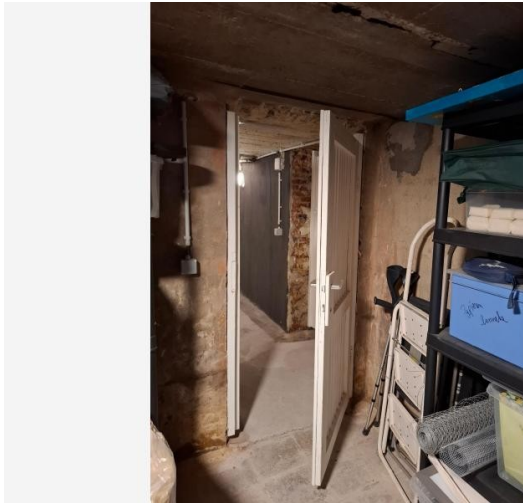
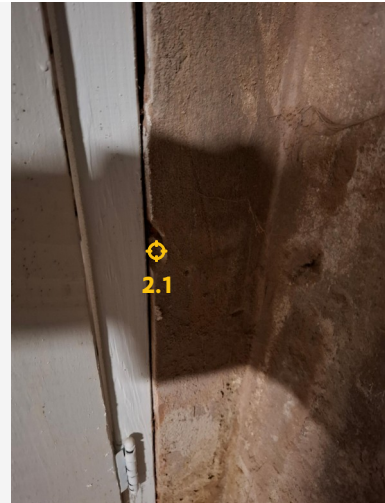
## Fiche 2: Cementering kelderberging

### Conclusie

Geen asbest

| # | Type | Referentie | Resultaat |
|---|---|---|---|
| 2.1 | Mengmonster | M05 | Geen asbest |

| Beschrijving | Cementering kelderberging |

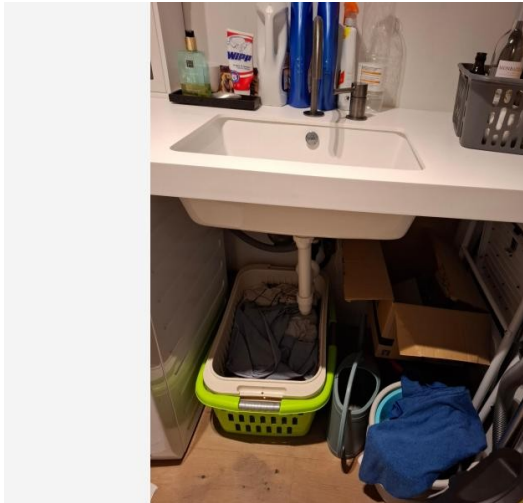
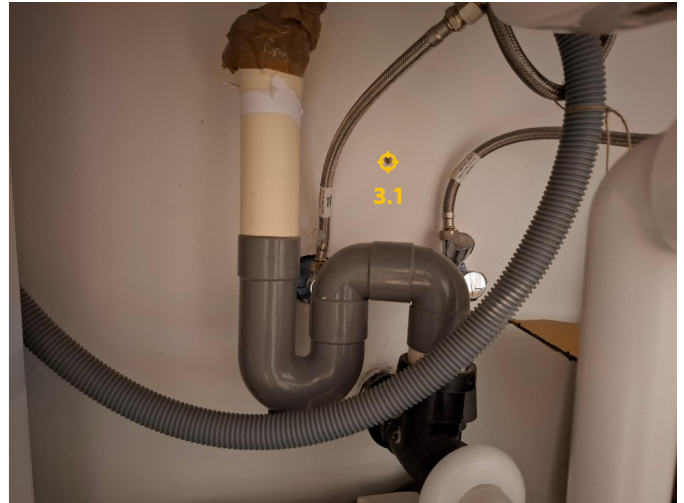
## Fiche 3: Pleister muren appartement

### Conclusie

Geen asbest

| # | Type | Referentie | Resultaat |
|---|---|---|---|
| 3.1 | Mengmonster | M01 | Geen asbest |

| Beschrijving | Pleister muren appartement |

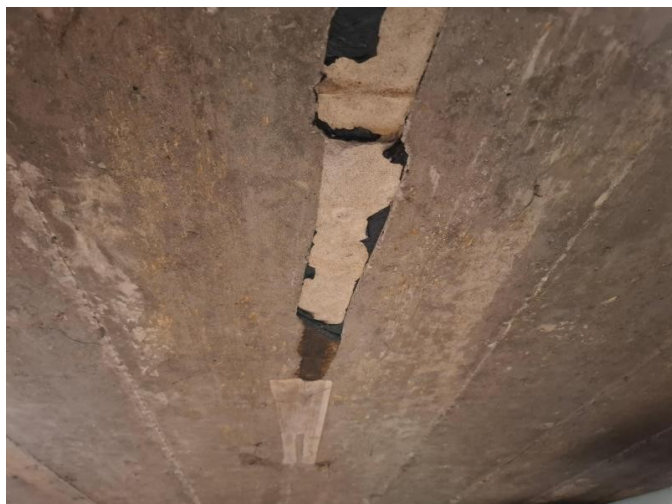
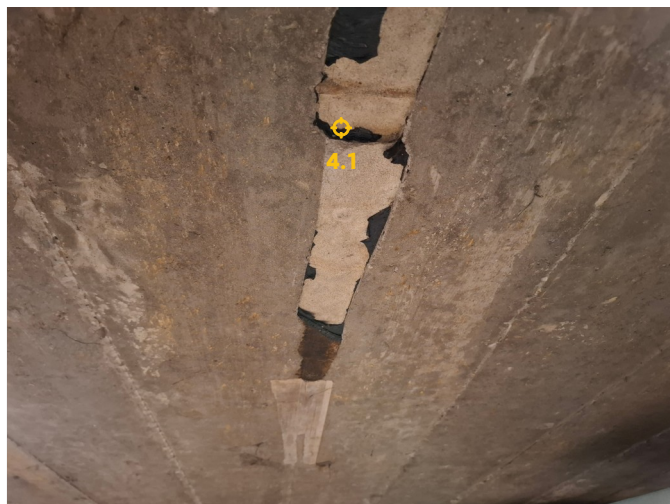
### Conclusie

Geen asbest

| # | Type | Referentie | Resultaat |
|---|---|---|---|
| 4.1 | Puntmonster | M06 | Geen asbest |

| Beschrijving | Bitumen plafond kelderberging |

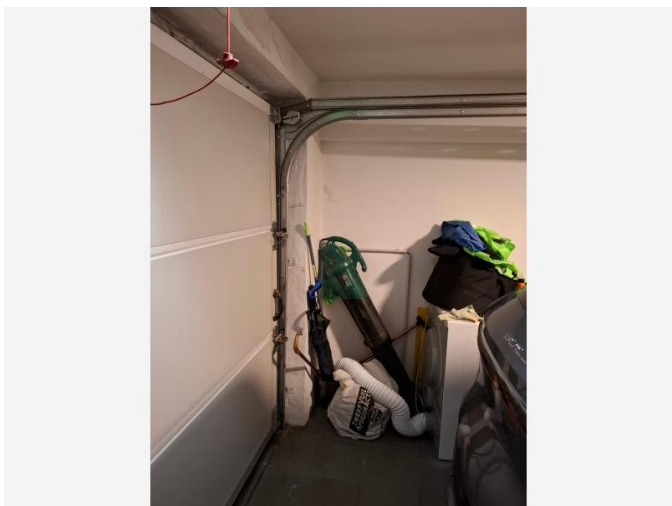
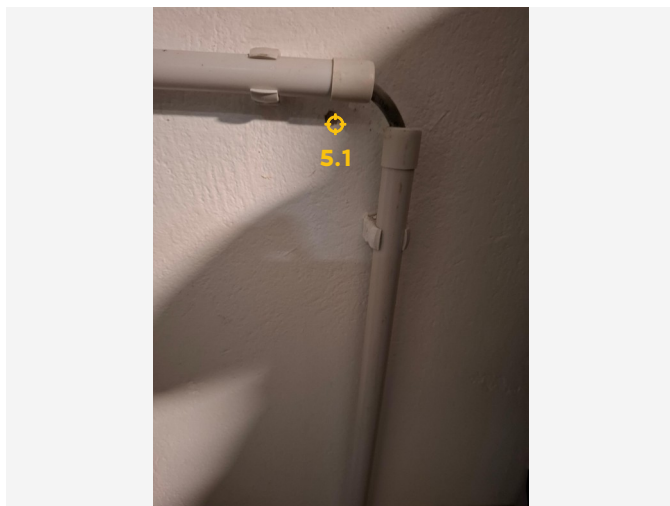
## Fiche 5: Pleister muren garage

### Conclusie

Geen asbest

| # | Type | Referentie | Resultaat |
|---|---|---|---|
| 5.1 | Mengmonster | M03 | Geen asbest |

| Beschrijving | Pleister muren garage |

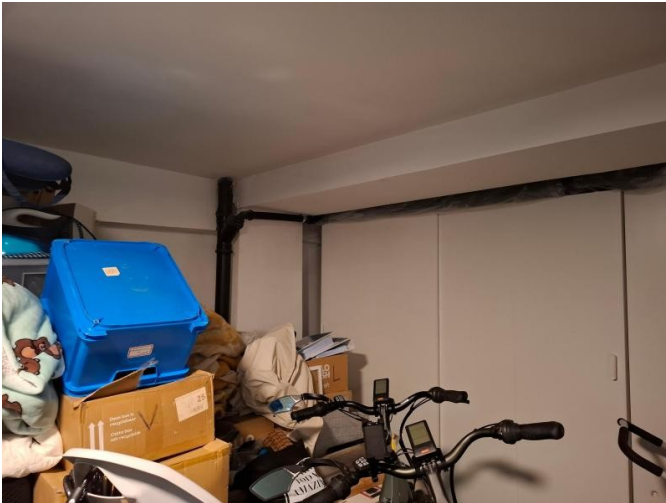
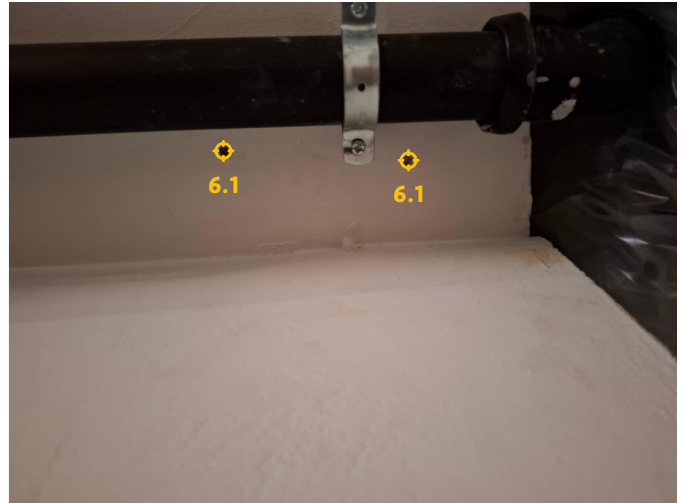
## Fiche 6: Pleister plafond garage

### Conclusie

Geen asbest

| # | Type | Referentie | Resultaat |
|---|---|---|---|
| 6.1 | Mengmonster | M04 | Geen asbest |

| Beschrijving | Pleister plafond garage |
