# Asbestinventarisatetest

Tuindijk 2, 2223 Heist-op-den-Berg

Attestnummer : **20260804-000126.000**

**Asbestveilig** (maar mogelijk niet asbestvrij)

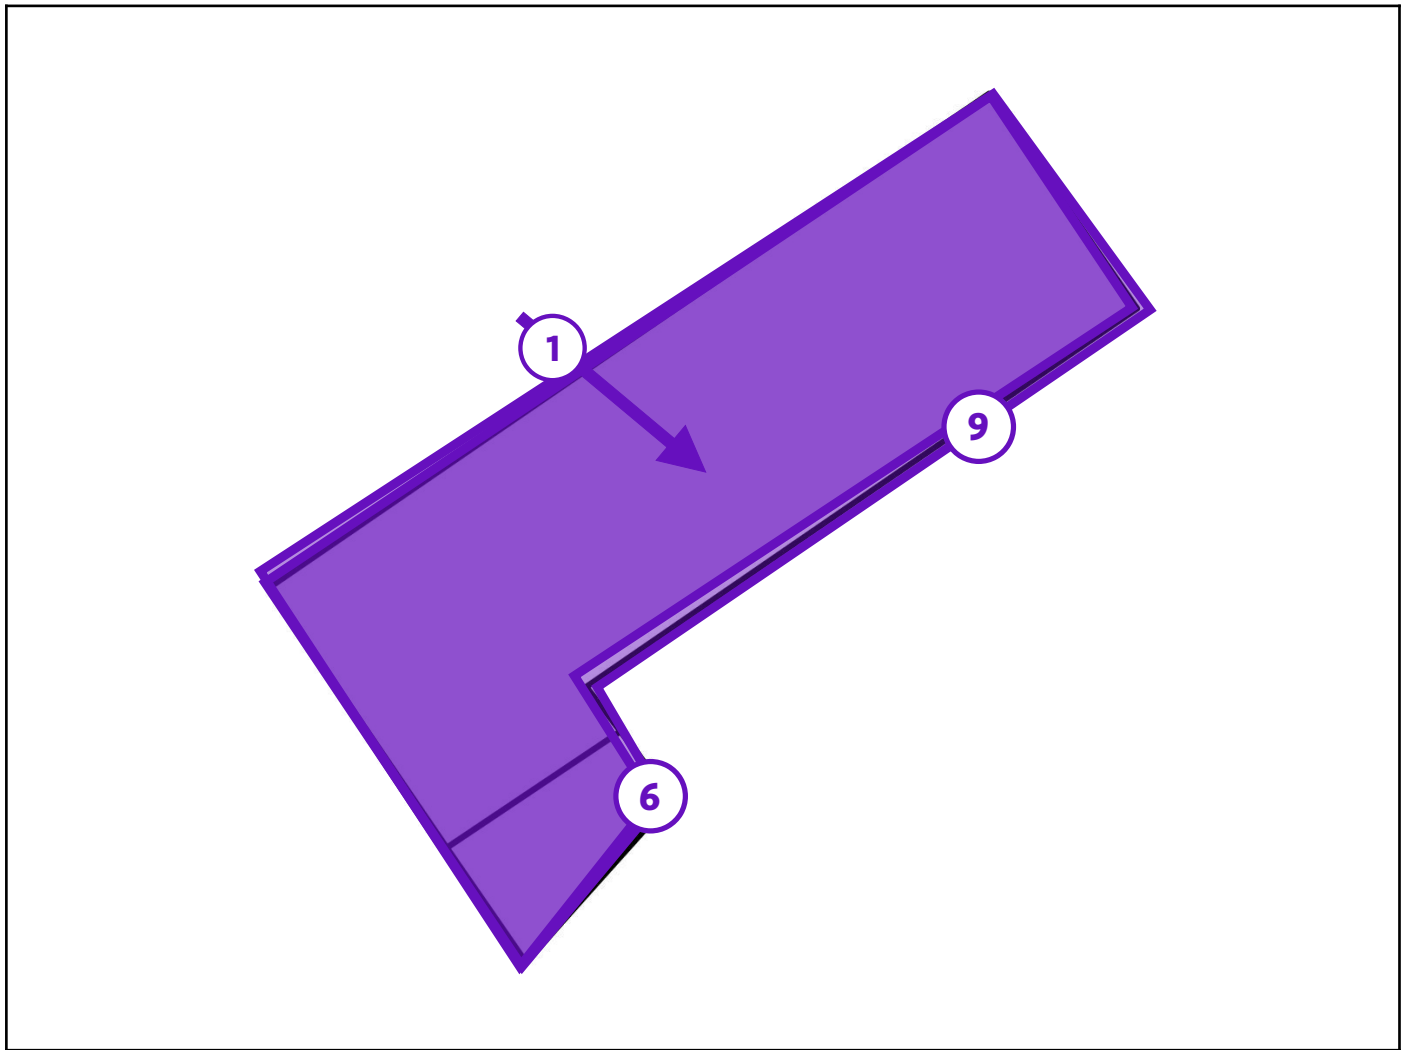
## Plan 1.3: Bovenaanzicht

| Beschrijving | Type | Actie |
|---|---|---|
| 1. schoorsteen | Beperking | - |

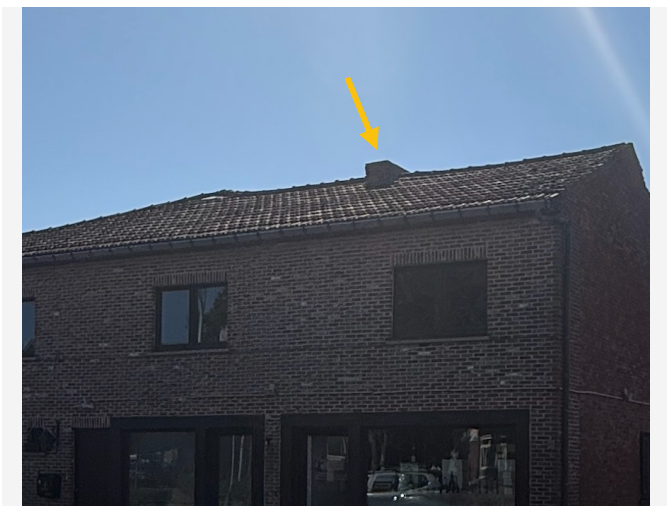
*Situeringsfoto*

### Tijdelijke beperking

**Reden:** Het te onderzoeken materiaal situeert zich hoger dan 3,50 m te rekenen vanaf een veilige ondergrond

**Uitleg van de asbestdeskundige:** visueel niet-asbestverdacht.

in de schoorsteen zouden mogelijks asbestverdachte toepassingen aanwezig kunnen zijn.

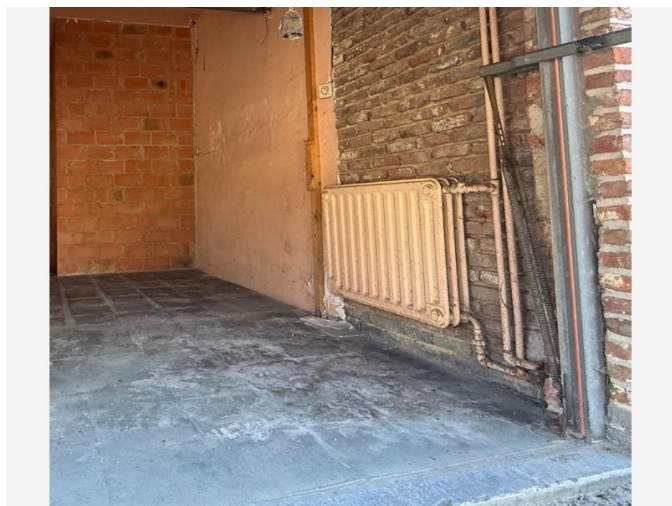
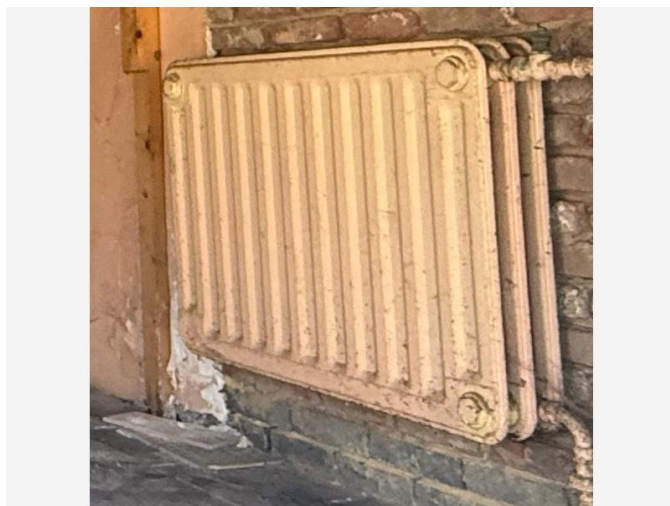
Situeringfoto

De radiator zou mogelijks asbestverdachte toepassingen kunnen bevatten (niet-waarneembaar).

| Basis voor advies | Beoordeling op basis van expertise, zonder een vaststelling door de asbestdeskundige. |
| Primaire drager | Ruimteverwarming |

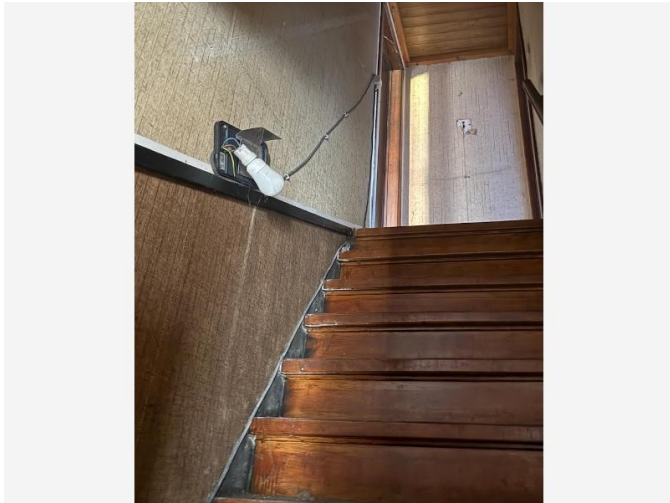
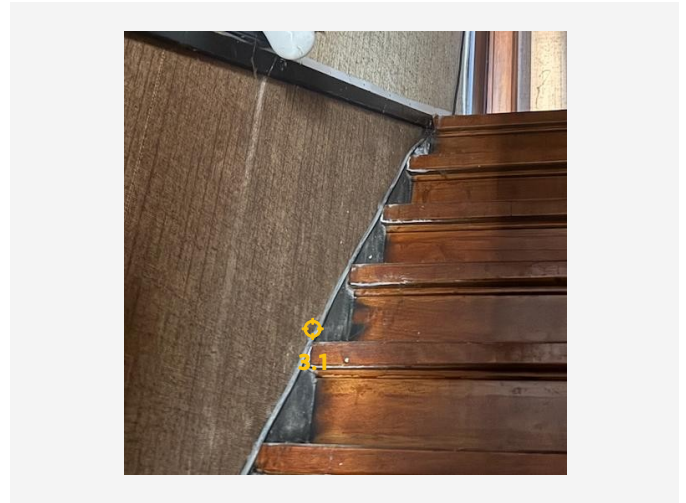
## Fiche 3: pleister muren

Geen asbest

| # | Type | Referentie | Resultaat |
|---|---|---|---|
| 3.1 | Mengmonster | M01 | Geen asbest |

| Beschrijving | pleister muren |
| Bindmiddel van materiaal | Gips - kalk |
| Gebondenheid op basis van bindmiddel | Niet-hechtgebonden |
| Hoeveelheid (oppervlakte - dikte - aantal) | • 250,00 m <sup>2</sup> - 3,00 cm - 1 stuk |

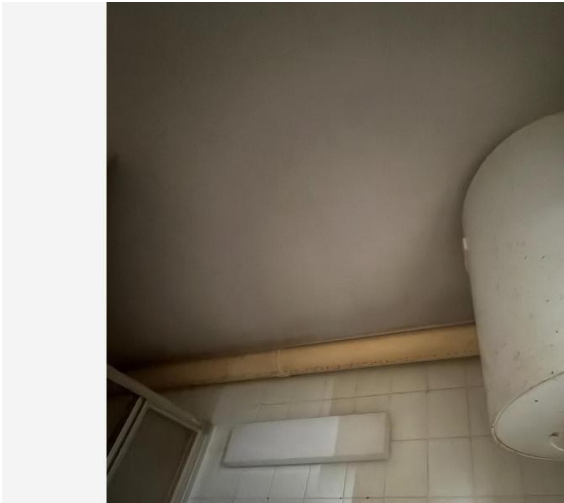
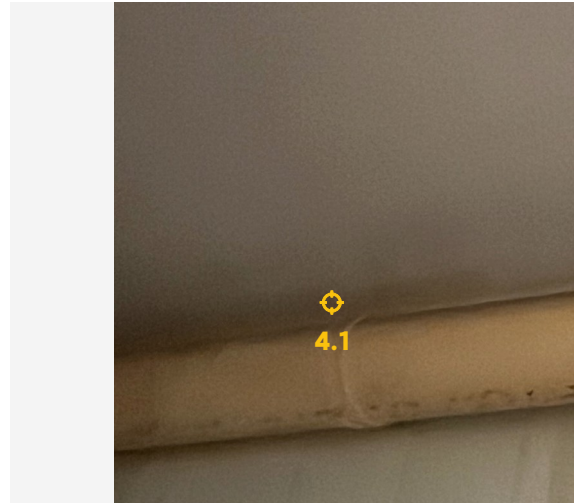
## Fiche 4: pleister plafond

Geen asbest

| # | Type | Referentie | Resultaat |
|---|---|---|---|
| 4.1 | Mengmonster | M02 | Geen asbest |

| Beschrijving | pleister plafond |
| Bindmiddel van materiaal | Gips - kalk |
| Gebondenheid op basis van bindmiddel | Niet-hechtgebonden |
| Hoeveelheid (oppervlakte - dikte - aantal) | • 50,00 m <sup>2</sup> - 3,00 cm - 1 stuk |
