# Asbestinventarisatetest

Jozef Van Esschestraat 15, 2860 Sint-Katelijne-Waver

Attestnummer : **20260426-000002.000**

Uitgegeven op : **26.04.2026**

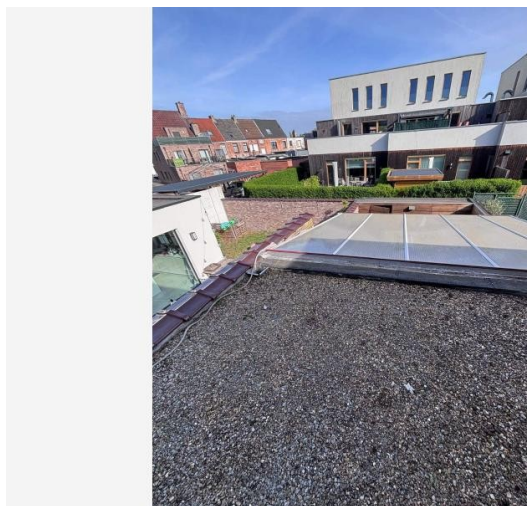
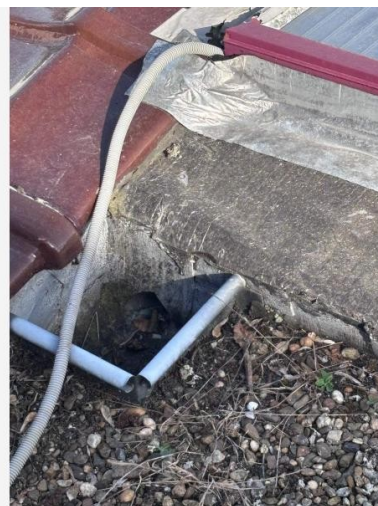
## Fiche 1: Roofing

Geen asbest

| Bindmiddel van materiaal | Bitumen (roofing, teer, asfalt) |
| Gebondenheid op basis van bindmiddel | Hecht |
| Hoeveelheid (oppervlakte - aantal) | • 3,00 m <sup>2</sup> - 1 stuk |

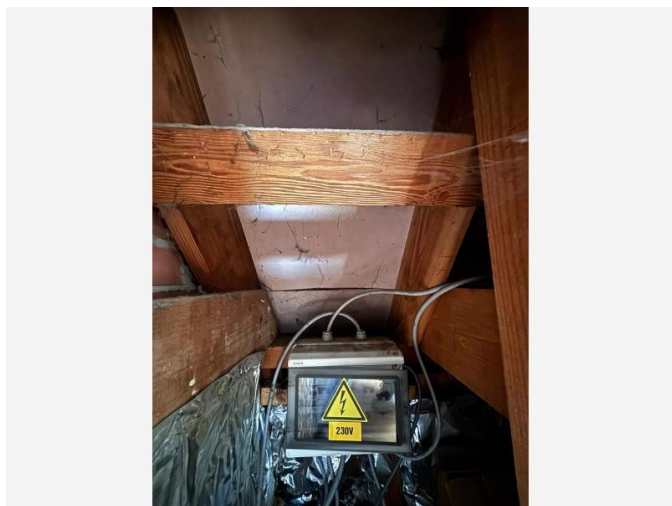
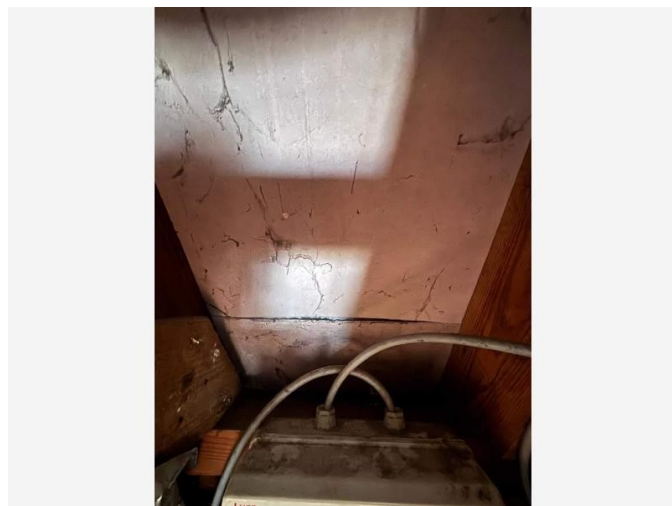
## Fiche 2: Onderdak - menuiserie

Geen asbest

| Bindmiddel van materiaal | Cement |
| Gebondenheid op basis van bindmiddel | Hecht |
| Hoeveelheid (oppervlakte - dikte - aantal) | • 60,00 m <sup>2</sup> - 0,50 cm - 1 stuk |

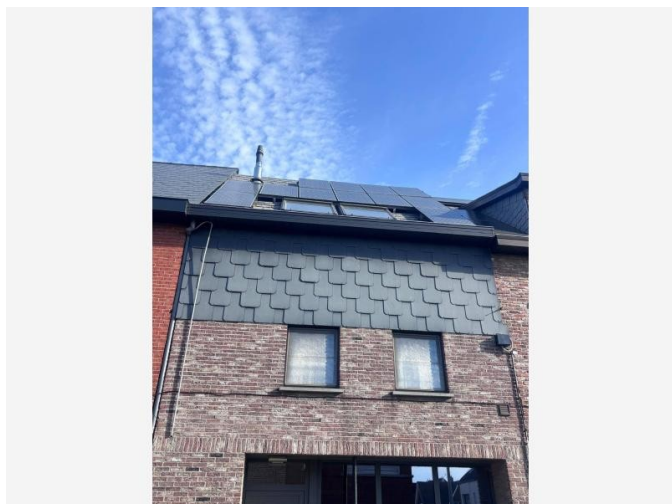
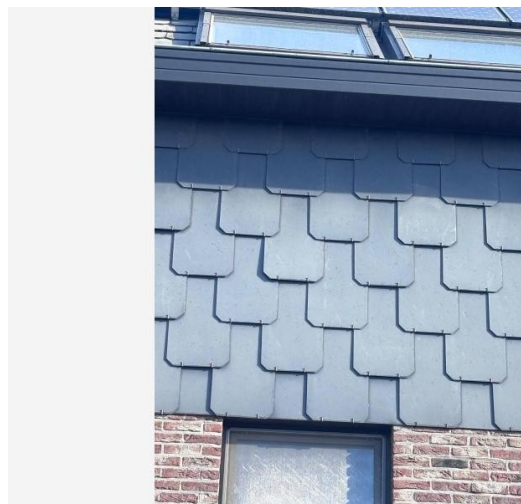
## Fiche 3: Dakleien

Geen asbest

| Bindmiddel van materiaal | Cement |
| Gebondenheid op basis van bindmiddel | Hecht |
| Hoeveelheid (oppervlakte - aantal) | • 60,00 m <sup>2</sup> - 1 stuk |

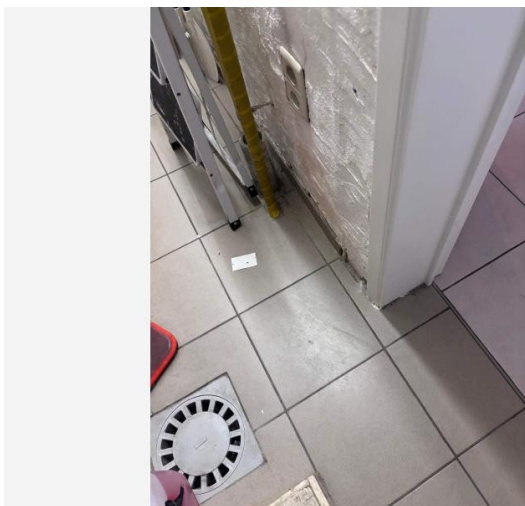
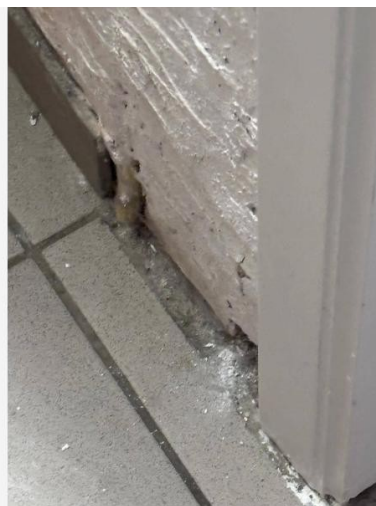
## Fiche 4: Pleisterwerken muur

Geen asbest

| Bindmiddel van materiaal | Gips - kalk |
| Gebondenheid op basis van bindmiddel | Niet-hechtgebonden |
| Hoeveelheid (oppervlakte - dikte - aantal) | • 200,00 m <sup>2</sup> - 1,00 cm - 1 stuk |

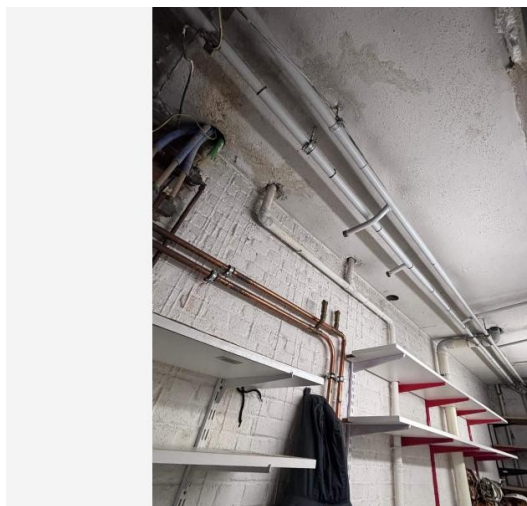
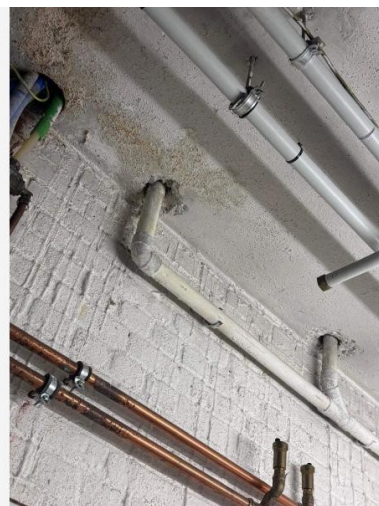
## Fiche 5: Pleisterwerken - plafond

Geen asbest

| Bindmiddel van materiaal | Gips - kalk |
| Gebondenheid op basis van bindmiddel | Niet-hechtgebonden |
| Hoeveelheid (oppervlakte - dikte - aantal) | • 12,00 m <sup>2</sup> - 1,00 cm - 1 stuk |

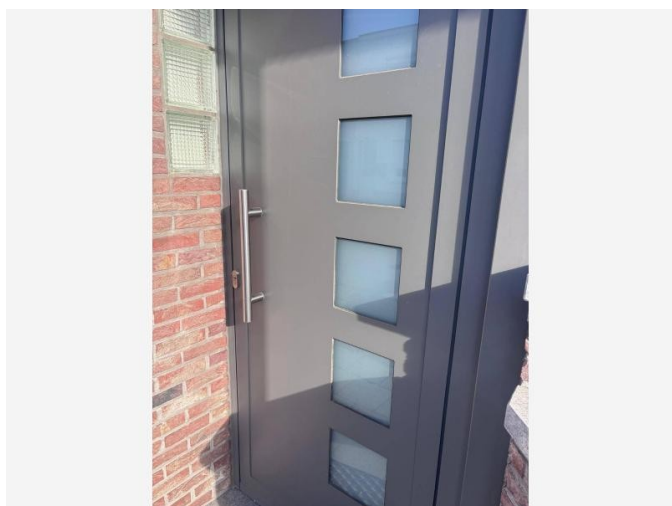
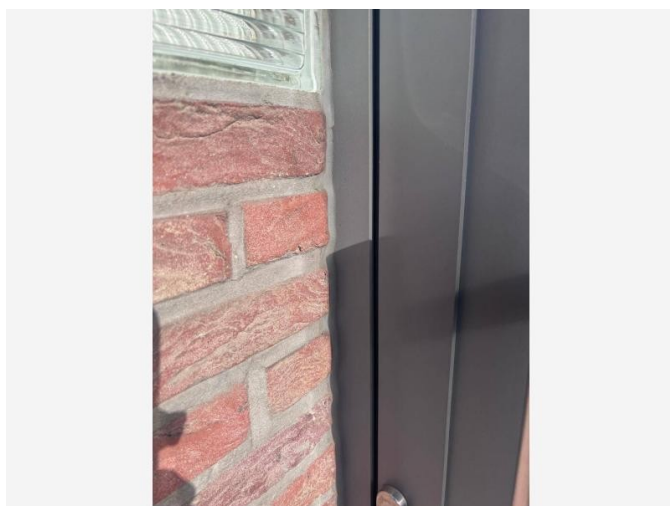
### Fiche 6: Alle kitten tussen de ramen en deuren zijn silicone

| Beschrijving | Notitie | Terug te vinden op plannen |
|---|---|---|
| Fiche 6: Alle kitten tussen de ramen en deuren zijn silicone | Alle kitten zijn silicone. | - |

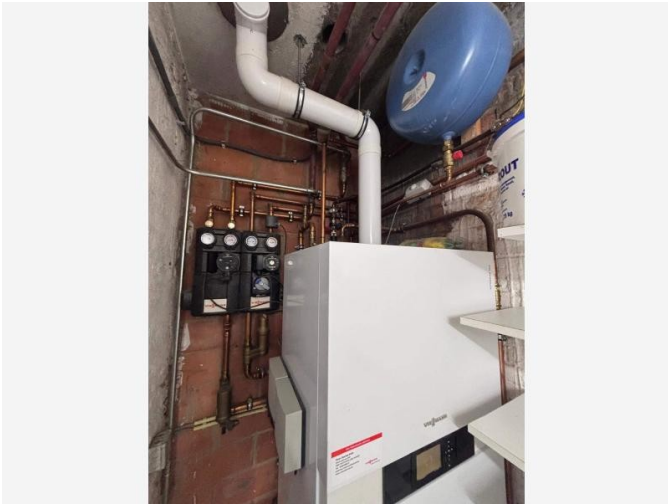
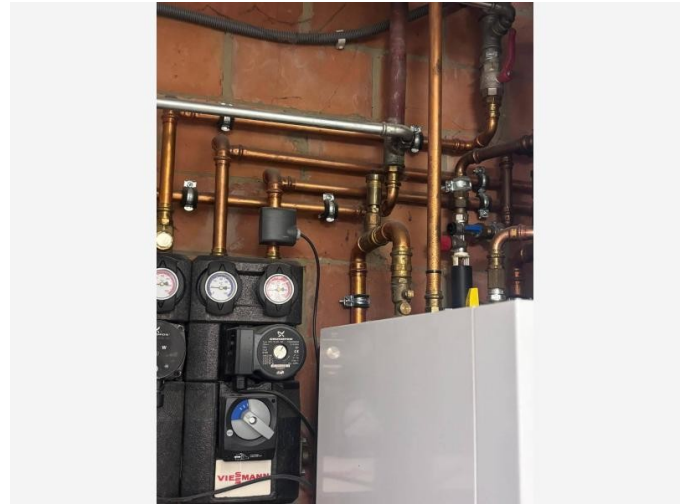
## Fiche 7: Dichtingen en pakkingen aan de stookketel

| Beschrijving | Notitie | Terug te vinden op plannen |
|---|---|---|
| Fiche 7: Dichtingen en pakkingen aan de stookketel | Geen asbestverdachte pakkingen aan de stookketel. | Plan 1.1: Gelijkvloers |

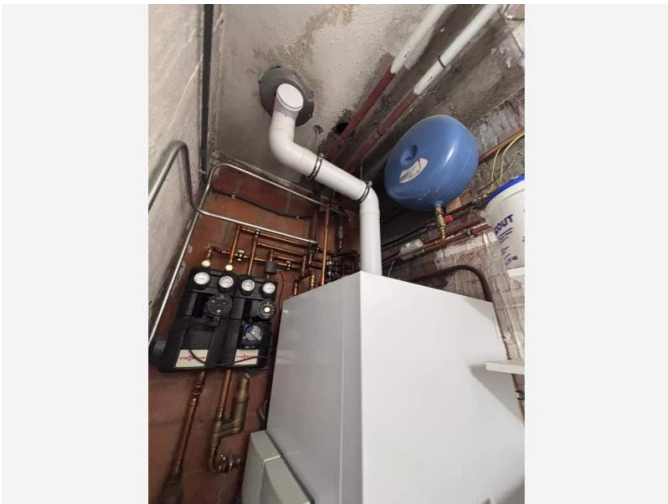
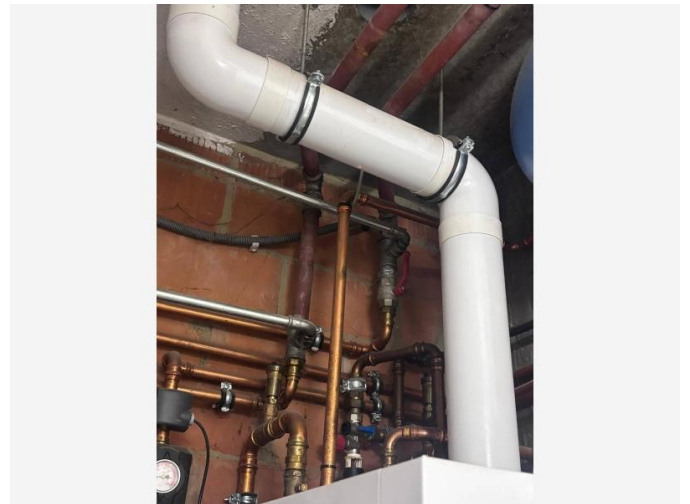
## Fiche 8: Rookgaskanaal niet asbesthoudend

| Beschrijving | Notitie | Terug te vinden op plannen |
|---|---|---|
| Fiche 8: Rookgaskanaal niet asbesthoudend | De rookgaskanalen bestaan uit inox of hittebestendige kunststof. | - |

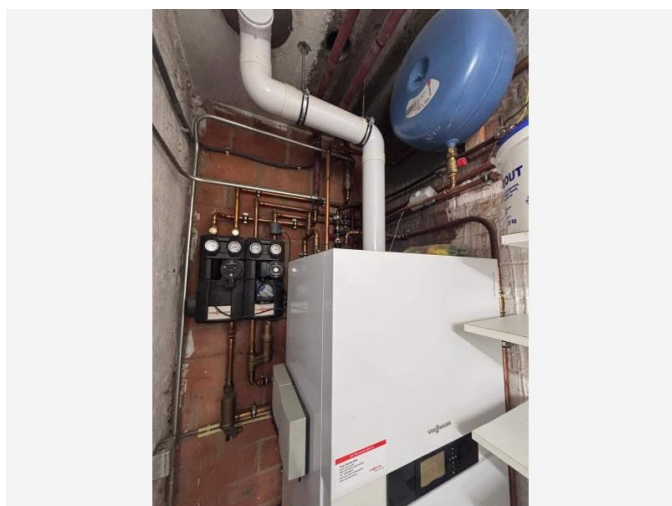
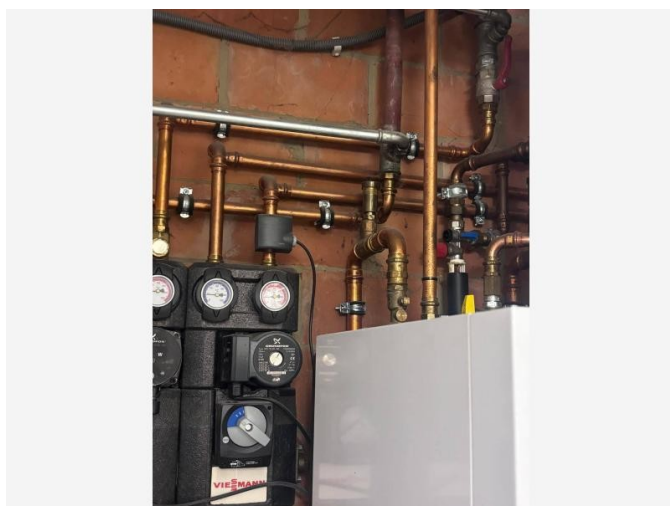
### Fiche 9: Geen leidingisolatie aanwezig

| Beschrijving | Notitie | Terug te vinden op plannen |
|---|---|---|
| Fiche 9: Geen leidingisolatie aanwezig | - | - |
