# Asbestinventarisatetest

Bakelstraat 13, 3128 Tremelo

Attestnummer : **20260815-000037.000**

Uitgegeven op : **15.08.2026**

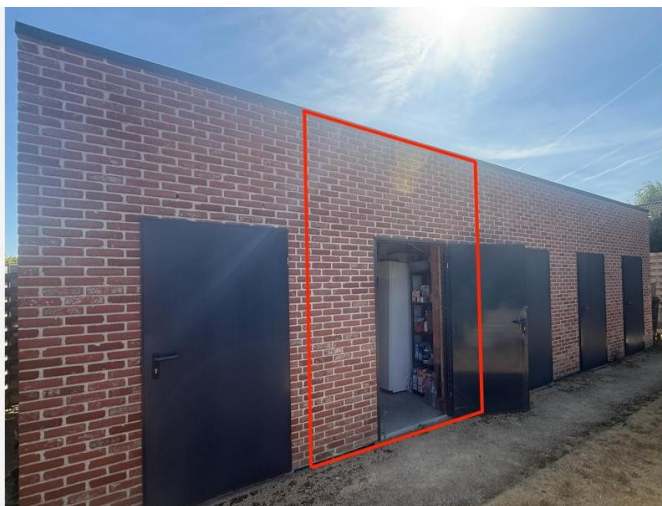
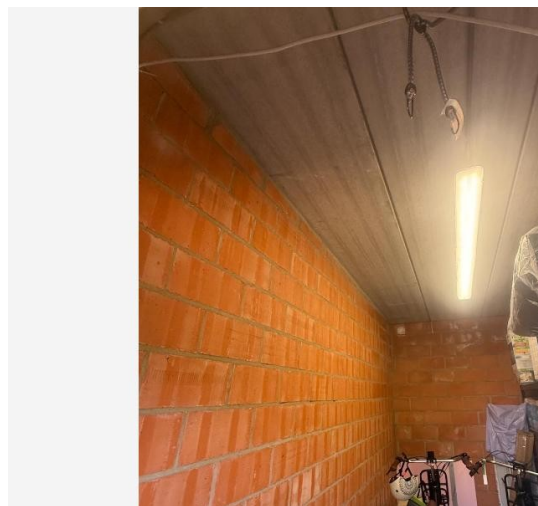
Situeringfoto

Detailfoto

| Basis voor advies | De asbestdeskundige beoordeelt het materiaal als niet-asbestverdacht. |

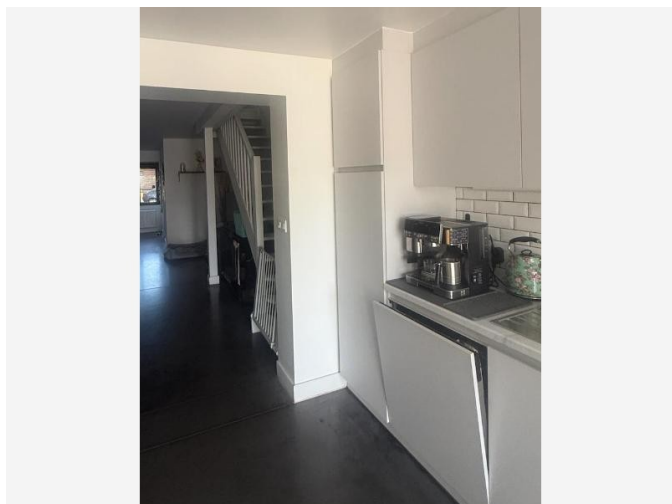
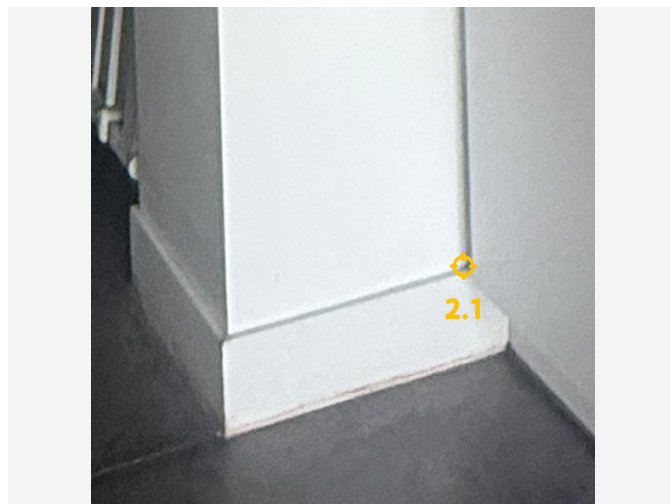
## Fiche 2: Pleister muren

Geen asbest

| # | Type | Referentie | Resultaat |
|---|---|---|---|
| 2.1 | Mengmonster | M01 | Geen asbest |

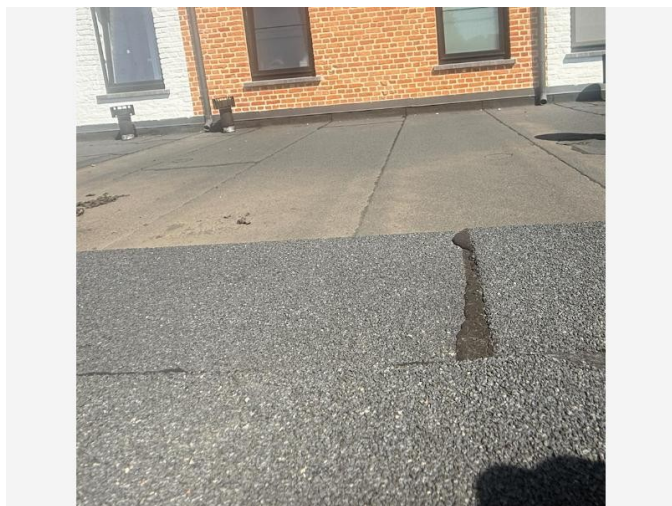
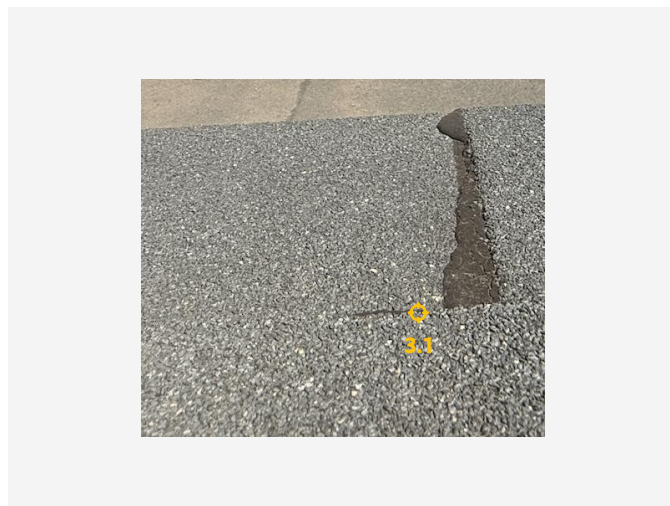
## Fiche 3: Roofing

Geen asbest

| # | Type | Referentie | Resultaat |
|---|---|---|---|
| 3.1 | Puntmonster | M03 | Geen asbest |

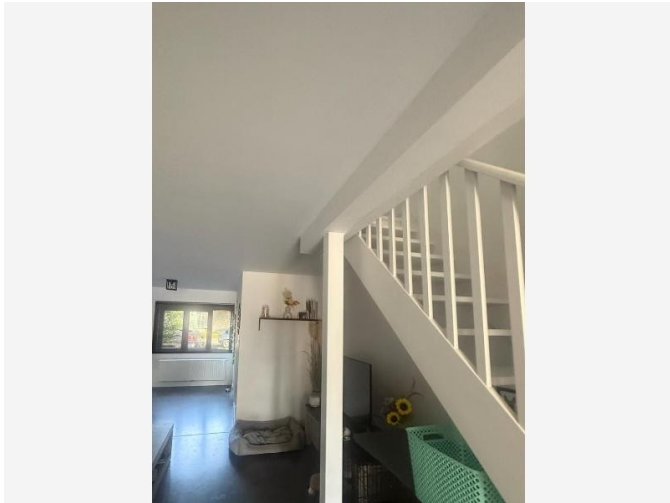
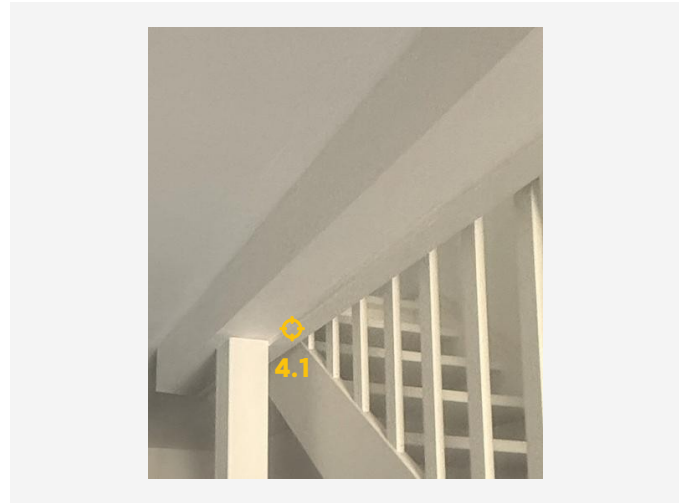
## Fiche 4: Pleister plafond GLV

Geen asbest

| # | Type | Referentie | Resultaat |
|---|---|---|---|
| 4.1 | Mengmonster | M02 | Geen asbest |
