# Asbestinventarisatetest

Bossevelden 2, 2580 Putte

Attestnummer : 20241101-000185.000

Uitgegeven op : 01.11.2024

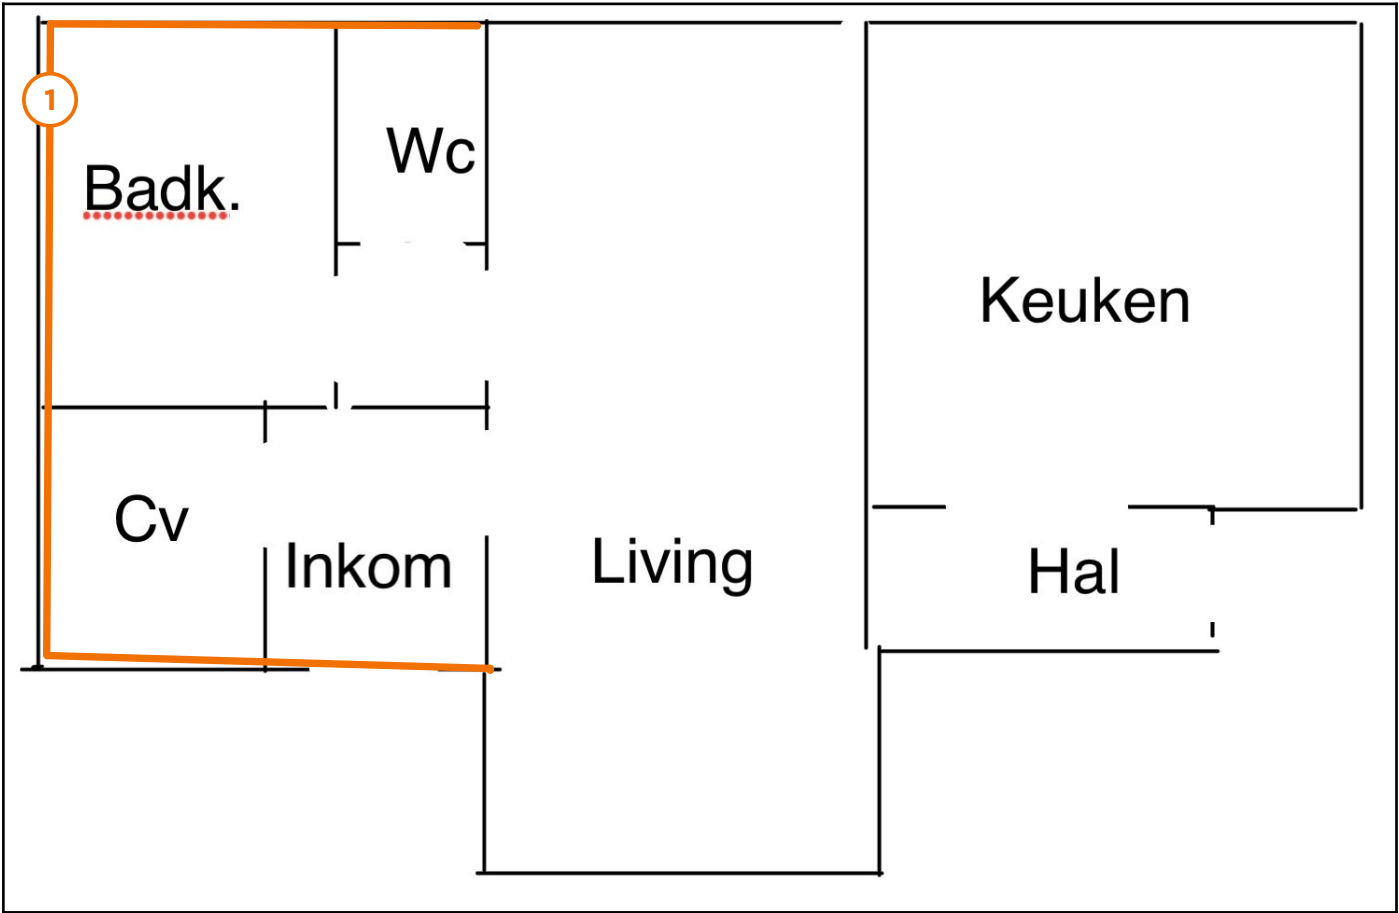
# Plan 1.3: Gelijkvloers

| Beschrijving | Type | Actie |
|---|---|---|
| 1. Dekstenen | Asbestmateriaal | <a href="#">Verwijderen</a> |

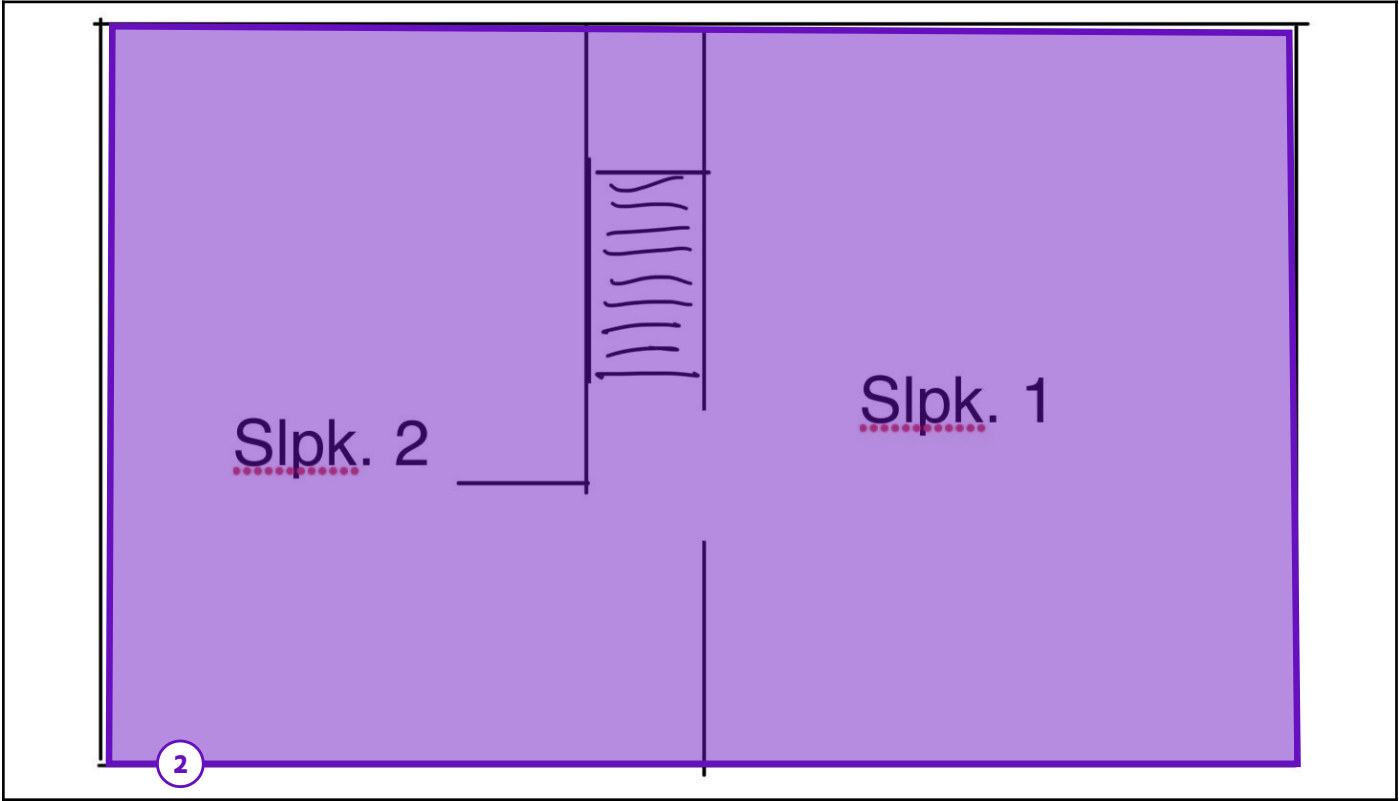
# Plan 1.5: Zolderkamers

| Beschrijving | Type | Actie |
|---|---|---|
| 2. Onderdak hoofdgebouw | Beperking | - |

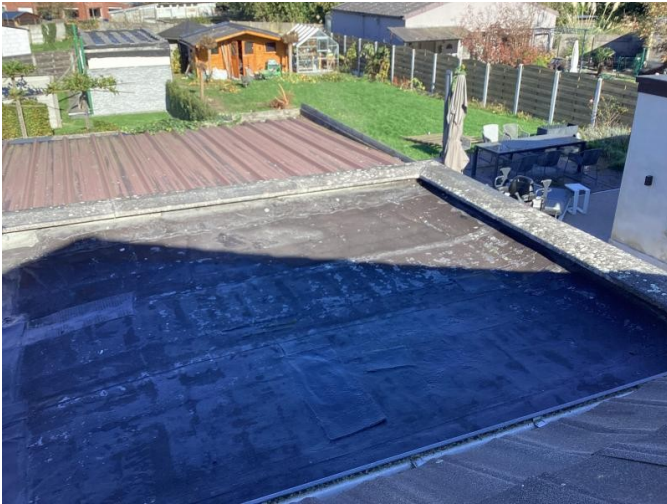
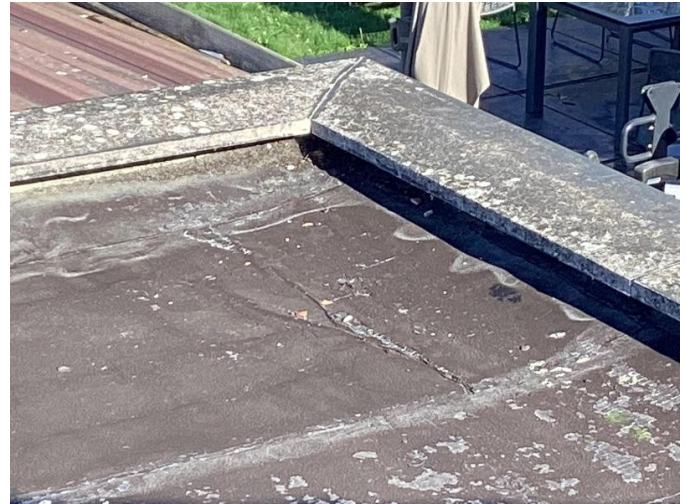
Het asbestmateriaal valt onder de mijlpaal van 2040.

| Eindbeoordeling materiaalrisico | Verhoogd materiaalrisico en/of verhoogde kans op vezelvrijgave |

| Gebondenheid | Categorie 1: hechtgebonden in oorsprong |
| Asbestsoort (vezeltype) | Alleen chrysotiel |
| Asbestconcentratie | Laag (< 50%) |
| Afschermingsgraad van het gehele materiaal | Geheel of deels vrij aan de buitenlucht |
| Toestand van het materiaal | Matig beschadigd, matig verweerd |

| Beschrijving | Dekstenen |
| Asbestmateriaal | Deksteen, muurkap - Vol |

Verwijderen

- Zorg voor een veilig beheer. Vermijd het beschadigen van het asbestmateriaal. Controleer de toestand jaarlijks op wijzigingen.

- Eenvoudige handelingen: mag via doe-het-zelf of door werknemer(s) met opleidingsattest eenvoudige handelingen  
Kan door particulier verwijderd worden zonder breken of beschadigen bij verwijderen.

Draag steeds handschoenen en een ffp3 mondmasker.

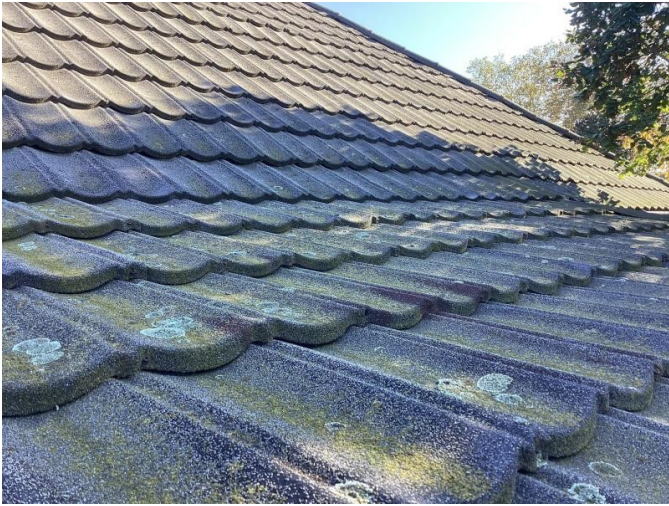
Situeringsfoto

**Reden:** Er is geen volledige risicobeoordeling mogelijk

**Uitleg van de asbestdeskundige:** Binnenzijde volledig afgewerkt, buitenzijde zijn platen en geen dakpannen.

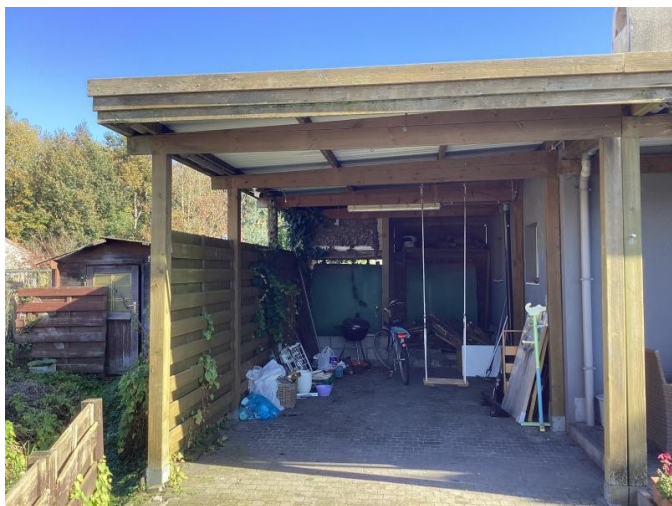
Vrije foto

Geen asbestverdachte materialen waargenomen.

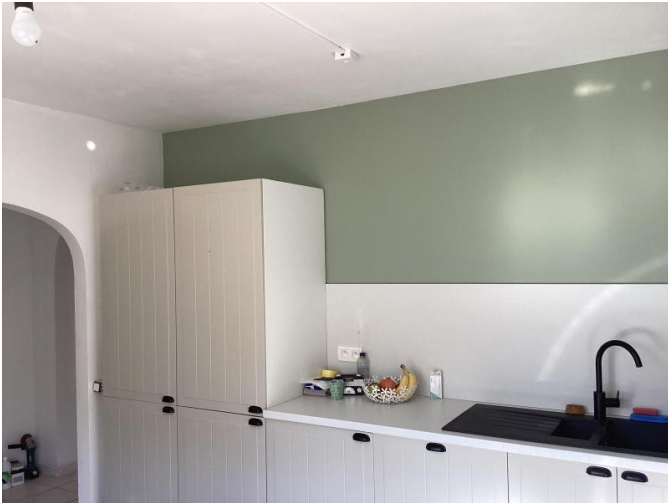
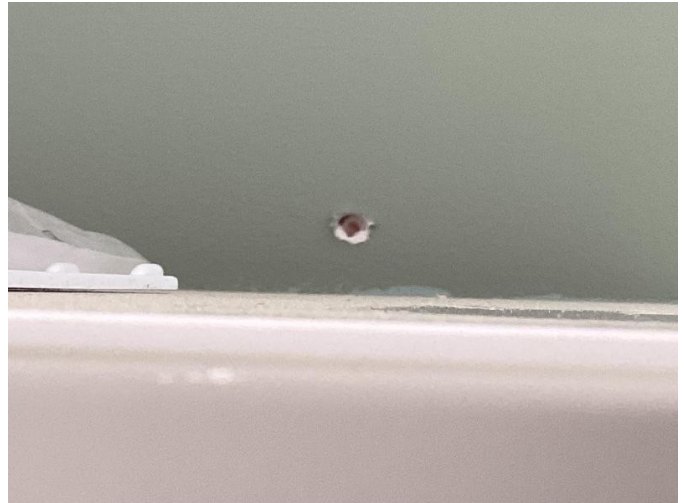
## Fiche 4: Binnenmuren pleister

Geen asbest

| # | Type | Referentie | Resultaat |
|---|---|---|---|
| 4.1 | Mengmonster | 39236/01 | Geen asbest |

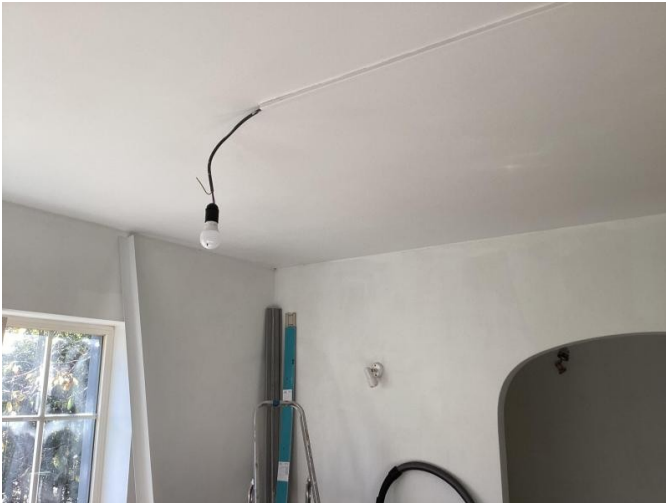
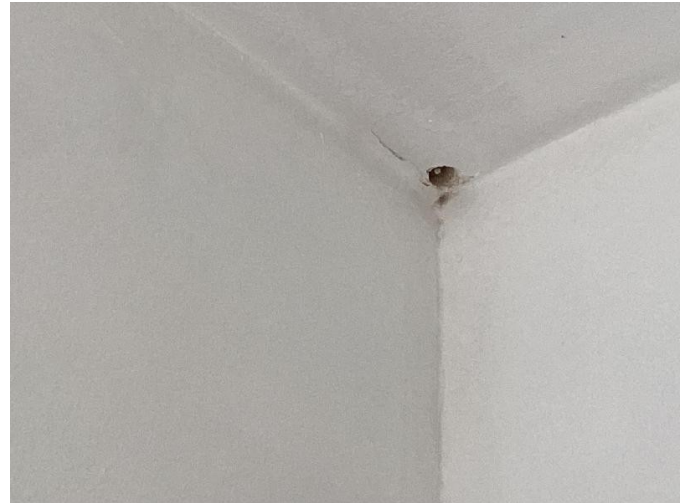
## Fiche 5: Plafonds pleister

Geen asbest

| # | Type | Referentie | Resultaat |
|---|---|---|---|
| 5.1 | Mengmonster | 39236/02 | Geen asbest |

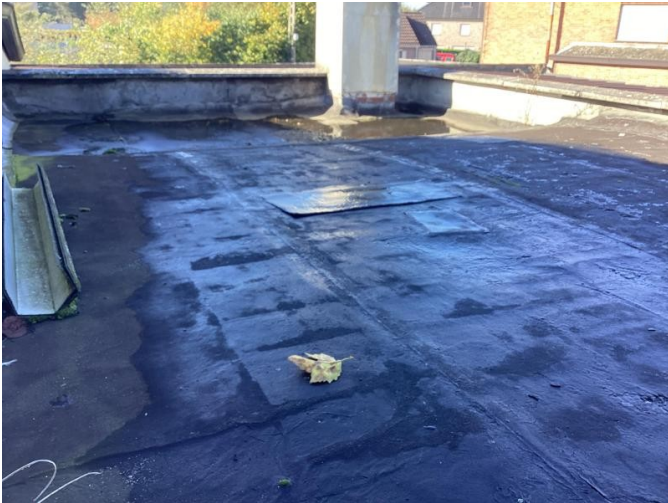
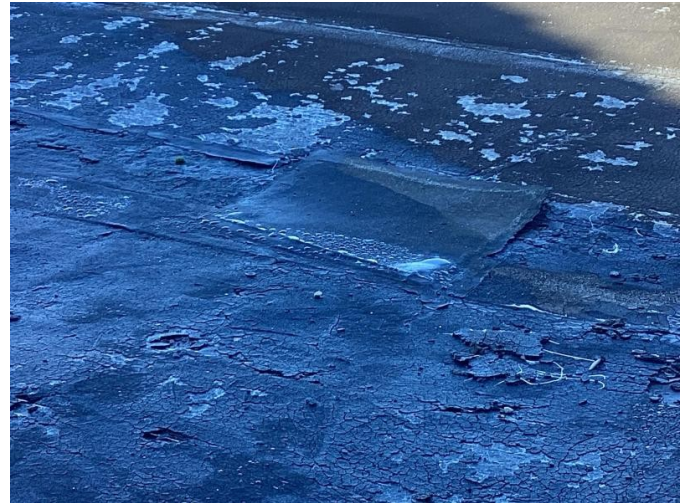
## Fiche 6: Plat dak hoofdgebouw

Geen asbest

| # | Type | Referentie | Resultaat |
|---|---|---|---|
| 6.1 | Puntmonster | 39236/03 | Geen asbest |

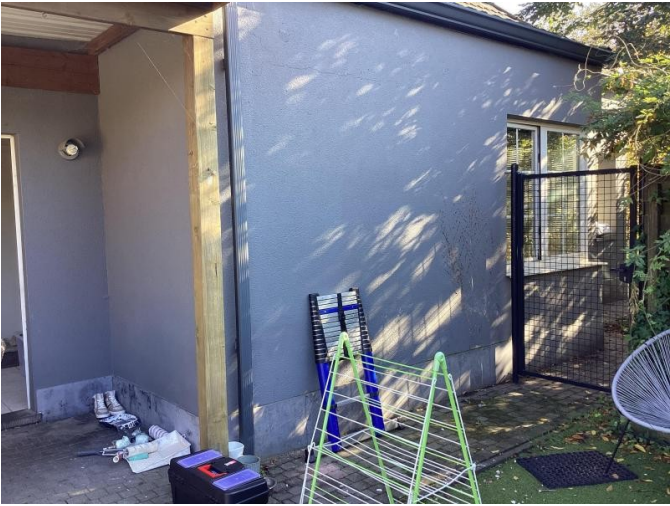
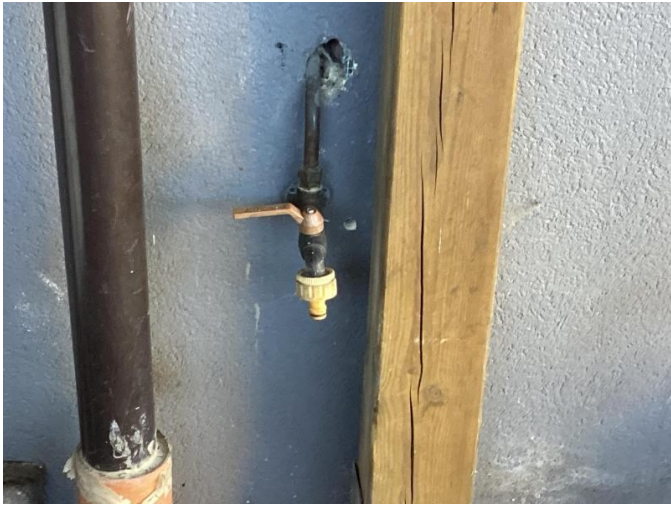
Geen asbest

| # | Type | Referentie | Resultaat |
|---|---|---|---|
| 7.1 | Puntmonster | 39236/05 | Geen asbest |

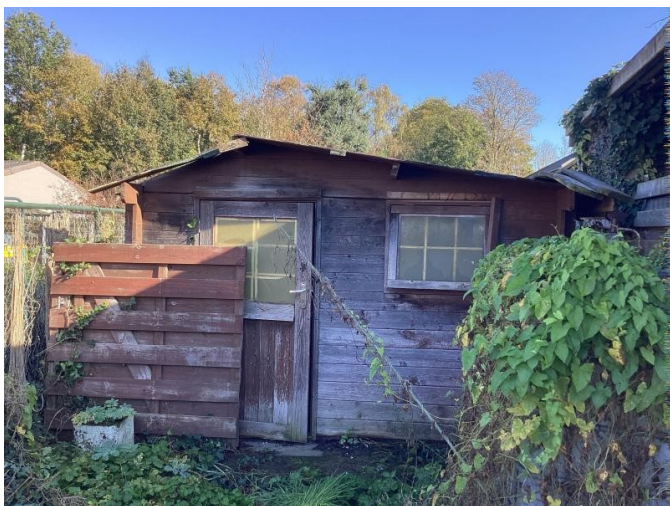
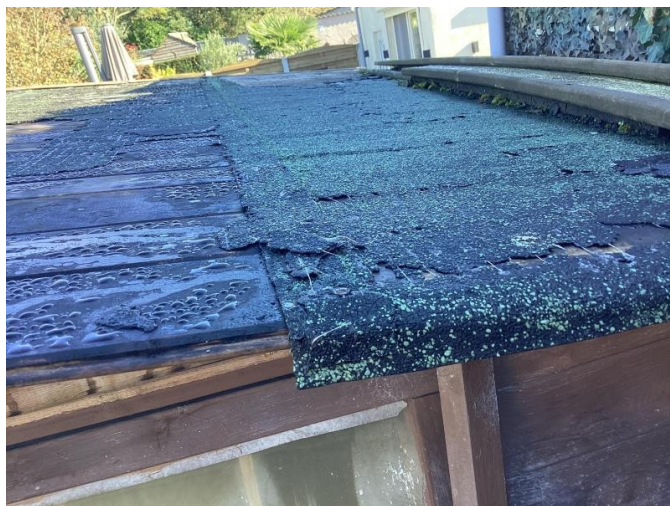
## Fiche 8: Dak tuinhuis

Geen asbest

| # | Type | Referentie | Resultaat |
|---|---|---|---|
| 8.1 | Puntmonster | 39236/04 | Geen asbest |
