# Asbestinventarisatetest

Hoogstraat 237, 2580 Putte

Attestnummer : 20260818-000362.000

**Asbestveilig** (maar niet asbestvrij)

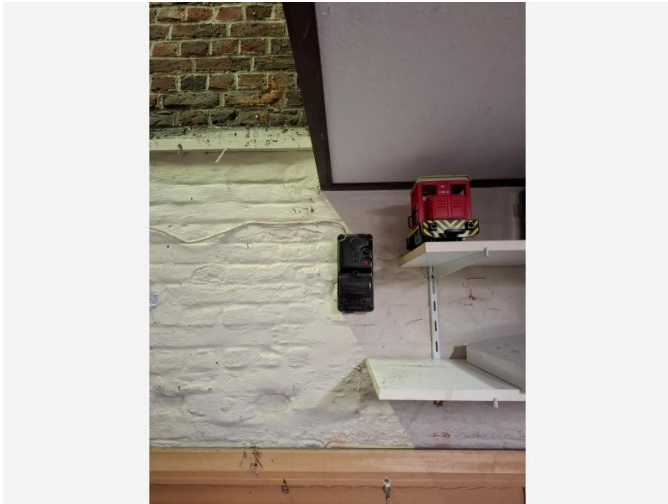
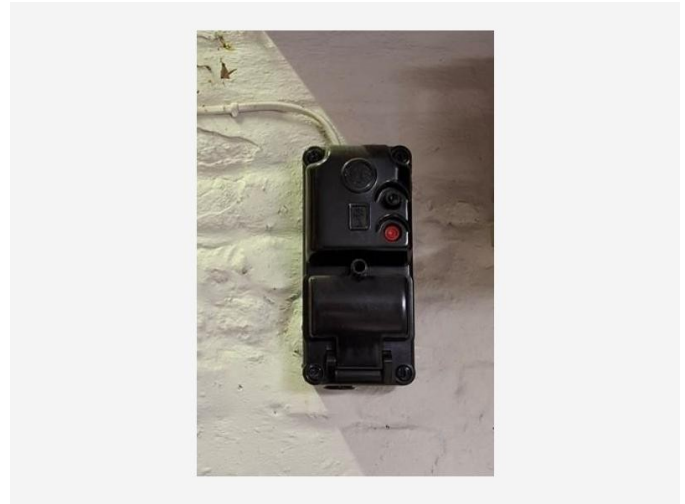
Het asbestmateriaal valt onder de mijlpaal van 2040.

| Eindbeoordeling materiaalrisico | Laag materiaalrisico en/of verlaagde kans op vezelvrijgave |

| Gebondenheid | Categorie 1: hechtgebonden in oorsprong |
| Asbestsoort (vezeltype) | Crocidoliet aanwezig |
| Asbestconcentratie | Laag (< 50%) |
| Afschermingsgraad van het gehele materiaal | Geheel of deels vrij aan de binnenlucht, maar geen contact met binnenluchtstromen |
| Toestand van het materiaal | Onbeschadigd, niet verweerd |

| Beschrijving | Elektrische toepassingen |
| Asbestmateriaal | Plaat, paneel, tablet - Type Bakeliet |

Zorgvuldig beheren

- Zorg voor een veilig beheer. Vermijd het beschadigen van het asbestmateriaal. Controleer de toestand jaarlijks op wijzigingen.

- Eenvoudige handelingen: mag via doe-het-zelf of door werknemer(s) met opleidingsattest eenvoudige handelingen  
Deze toepassing kan door een aannemer die over een opleidingsattest eenvoudige handelingen beschikt of door een particulier (doe-het-zelf), verwijderd worden indien er geen verhoogd risico op vrijgave van asbestvezels (max. concentratie 0,01 vezels/cm<sup>3</sup> - CODEX Art. VI.3-54) ontstaat en de toepassing voorafgaand en tijdens wordt gefixeerd; de individuele elementen zonder machinale werktuigen en zonder breken of gooien een voor een losgemaakt worden; en ten slotte luchtdicht en dubbelverpakt (conform de richtlijnen van het recyclagepark) weggevoerd worden naar een erkend afvalpunt (recyclagepark).

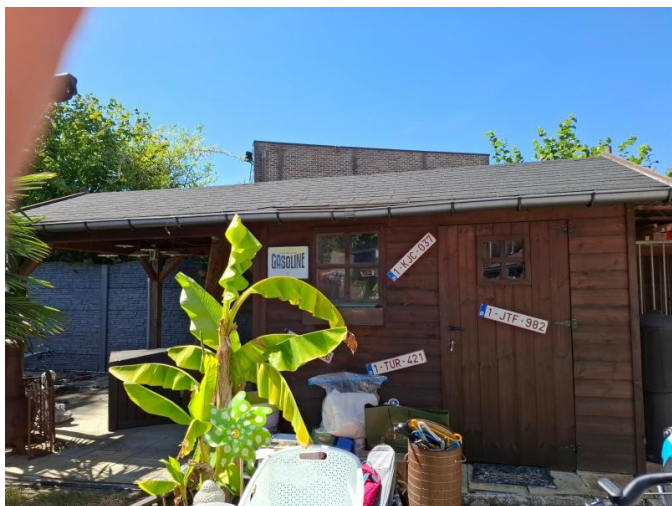
Situeringsfoto

### Uitgesloten van inspectie

Bouwjaar: 2012

*Constructies gebouwd vanaf 2001 moeten niet onderzocht worden*

| Opmerking | Bouwjaar > 2012 < nu<br>Bewijs luchtfoto's Geopunt Vlaanderen |

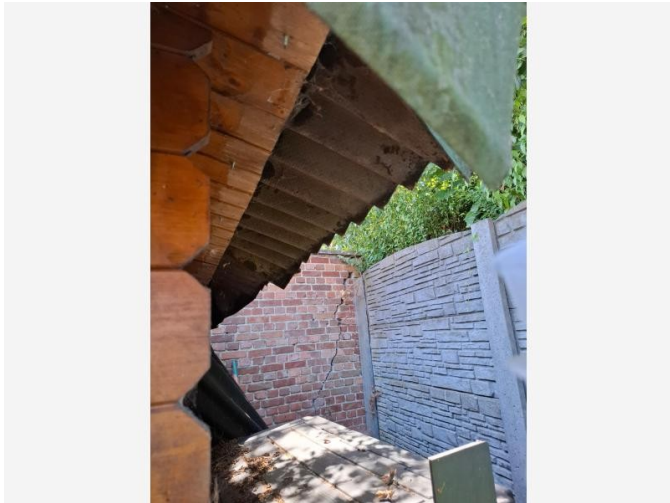
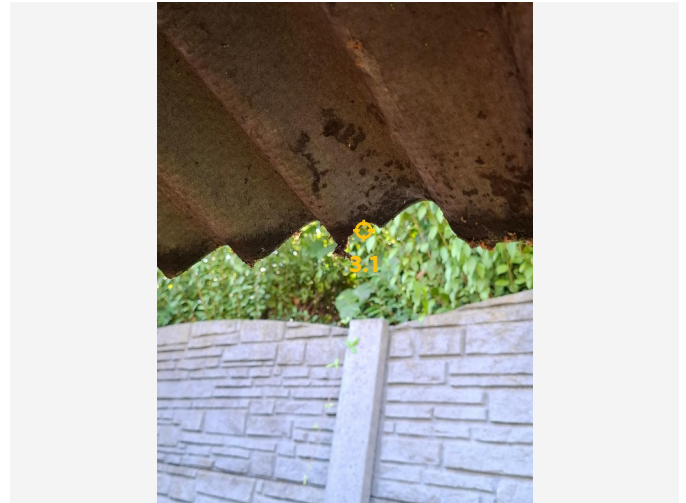
## Fiche 3: Golfplaat tuinhuis 2

Geen asbest

| # | Type | Referentie | Resultaat |
|---|---|---|---|
| 3.1 | Puntmonster | M04 | Geen asbest |

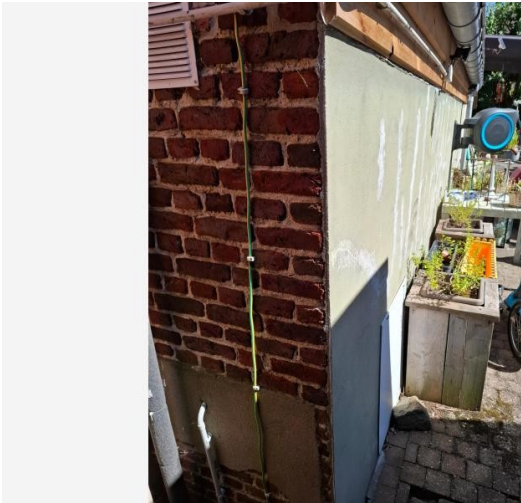
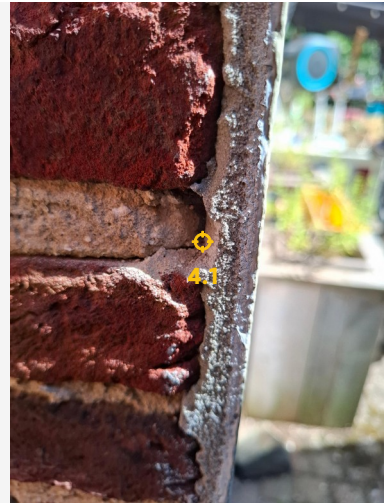
## Fiche 4: Cementering buitengevel

Geen asbest

| # | Type | Referentie | Resultaat |
|---|---|---|---|
| 4.1 | Mengmonster | M03 | Geen asbest |

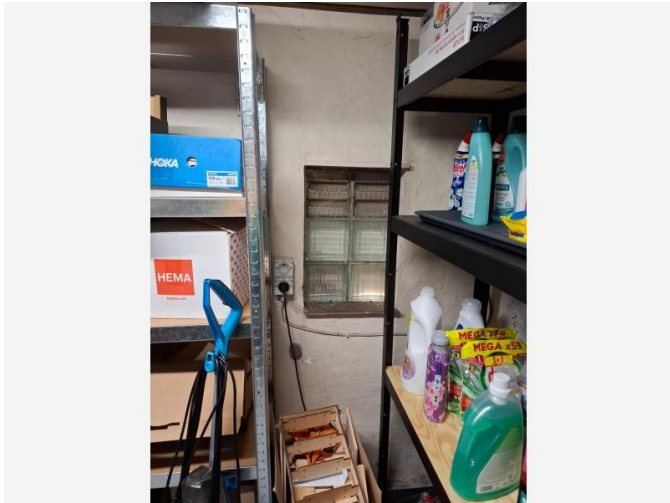
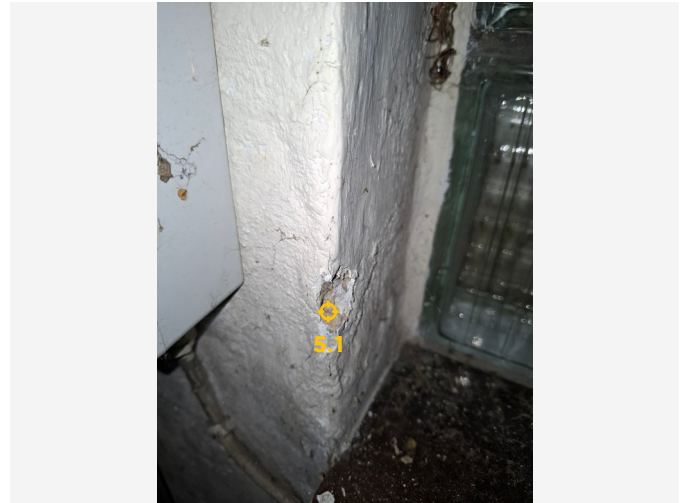
## Fiche 5: Pleister kelder

Geen asbest

| # | Type | Referentie | Resultaat |
|---|---|---|---|
| 5.1 | Mengmonster | M02 | Geen asbest |

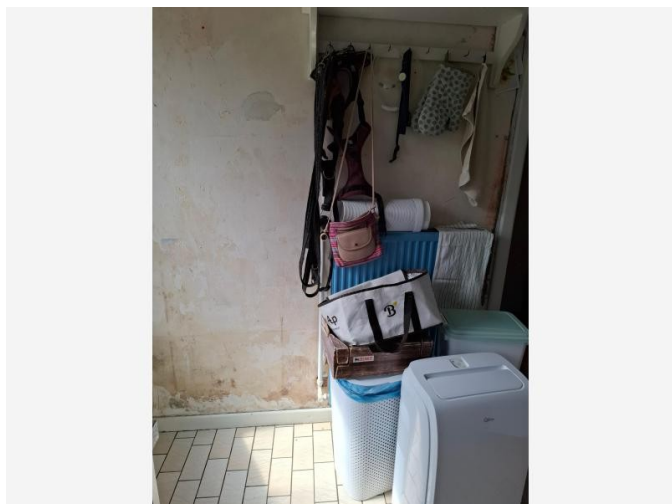
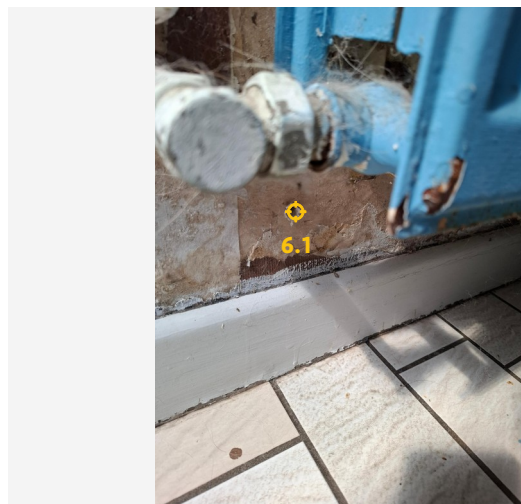
## Fiche 6: Pleister muren

Geen asbest

| # | Type | Referentie | Resultaat |
|---|---|---|---|
| 6.1 | Mengmonster | M01 | Geen asbest |

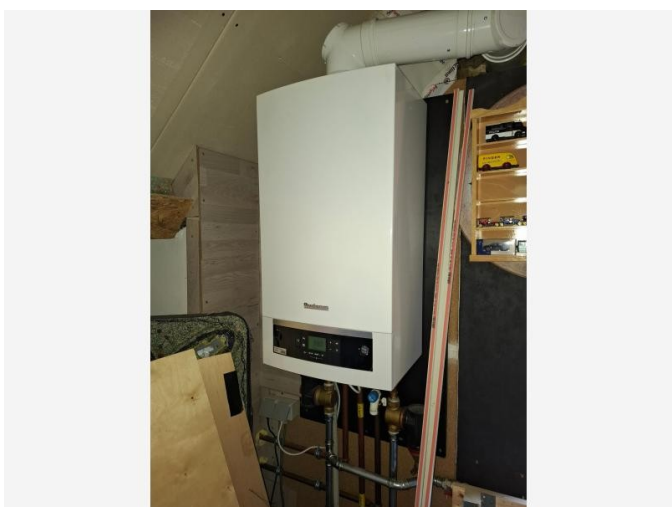
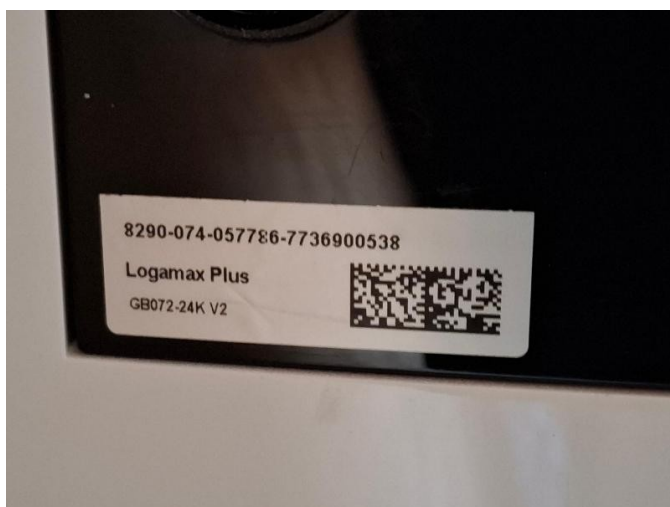
## Fiche 10: CV

| Beschrijving | Notitie | Terug te vinden op plannen |
|---|---|---|
| Fiche 10: CV | FD 2020 | Plan 1.3: 1e verdieping |
