# Asbestinventarisat attest

Sint-Elooisweg 28, 2820 Bonheiden

Attestnummer : 20260718-000067.000

Uitgegeven op : 18.07.2026

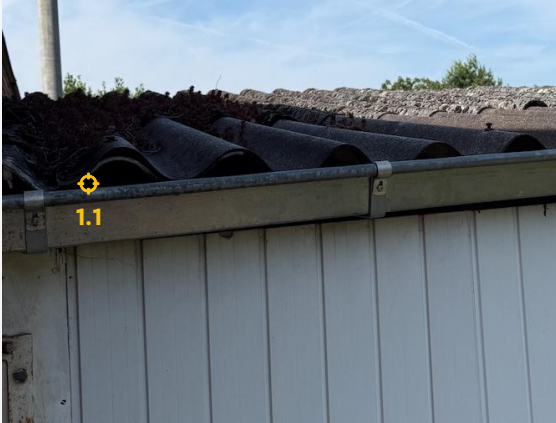
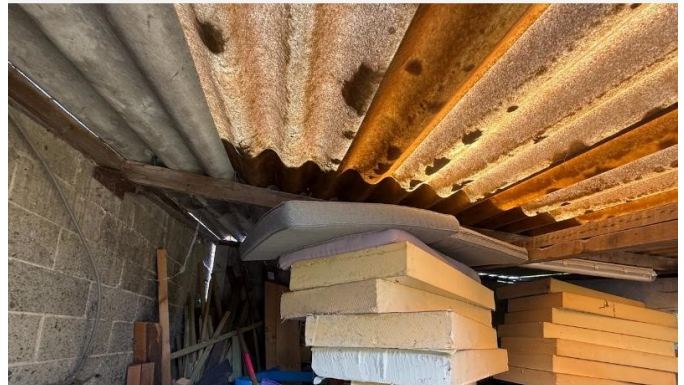
Overzichtsfoto

Detailfoto

| Eindbeoordeling materiaalrisico | Hoog materiaalrisico en/of hoge kans op vezelvrijgave |

| Gebondenheid | Categorie 1: hechtgebonden in oorsprong |
| Asbestsoort (vezeltype) | Crocidoliet aanwezig |
| Asbestconcentratie | Laag (< 50%) |
| Afschermingsgraad van het gehele materiaal | Geheel of deels vrij aan de binnenlucht, maar geen contact met binnenluchtstromen |
| Toestand van het materiaal | Matig beschadigd, matig verweerd |

| # | Type | Referentie | Resultaat |
|---|---|---|---|
| 1.1 | Puntmonster | M02 | Crocidoliet, Chrysotiel |

| Beschrijving | Golfplaten tuinhuis |
| Asbestmateriaal | Dak- en gevelbekleding - Golfplaat |

Het asbestmateriaal valt onder de mijlpaal van 2034.

**Dringend verwijderen**

- Zorg voor een veilig beheer. Vermijd het beschadigen van het asbestmateriaal. Controleer de toestand jaarlijks op wijzigingen.
- Verwijder dit asbestmateriaal zo snel mogelijk. Volg de toestand goed op.
- Hemelwater dat afspoelt van asbestcement daken of gevels kan asbestdeeltjes bevatten. Gebruik het enkel voor gesloten circuits (bv. spoelen toiletten). Reinig na het vervangen van het dak of de gevel de dakgoten en regenwaterput of -ton om asbesthoudend sediment of slib te verwijderen

- Eenvoudige handelingen: mag via doe-het-zelf of door werknemer(s) met opleidingsattest eenvoudige handelingen  
Deze toepassing kan door een aannemer die over een opleidingsattest eenvoudige handelingen beschikt of door een particulier (doe-het-zelf), verwijderd worden indien er geen verhoogd risico op vrijgave van asbestvezels (max. concentratie 0,01 vezels/cm<sup>3</sup> - CODEX Art. VI.3-54) ontstaat en de toepassing voorafgaand en tijdens wordt gefixeerd/bevochtigd; de individuele elementen zonder machinale werktuigen en zonder breken of gooien een voor een losgemaakt worden; en ten slotte luchtdicht en dubbelverpakt (conform de

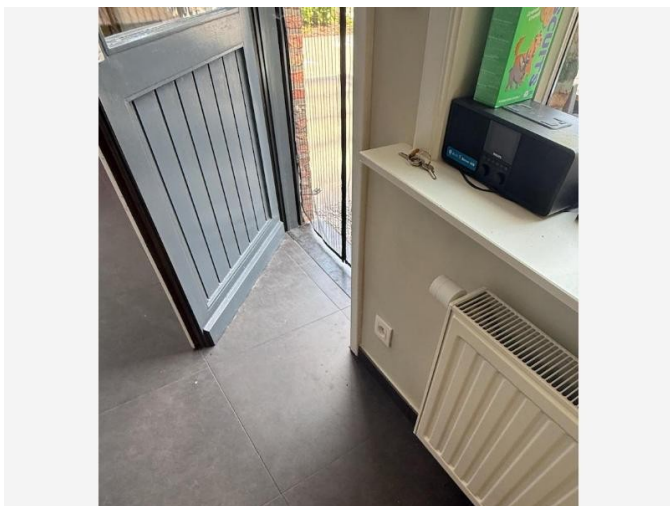
## Fiche 2: Pleister muren

Overzichtsfoto

Geen asbest

| # | Type | Referentie | Resultaat |
|---|---|---|---|
| 2.1 | Mengmonster | M01 | Geen asbest |
