# Asbestinventarisatetest

Vrouw van Mechelenstraat 4, 2800 Mechelen

Attestnummer : 20251209-000012.000

**Niet-asbestveilig**

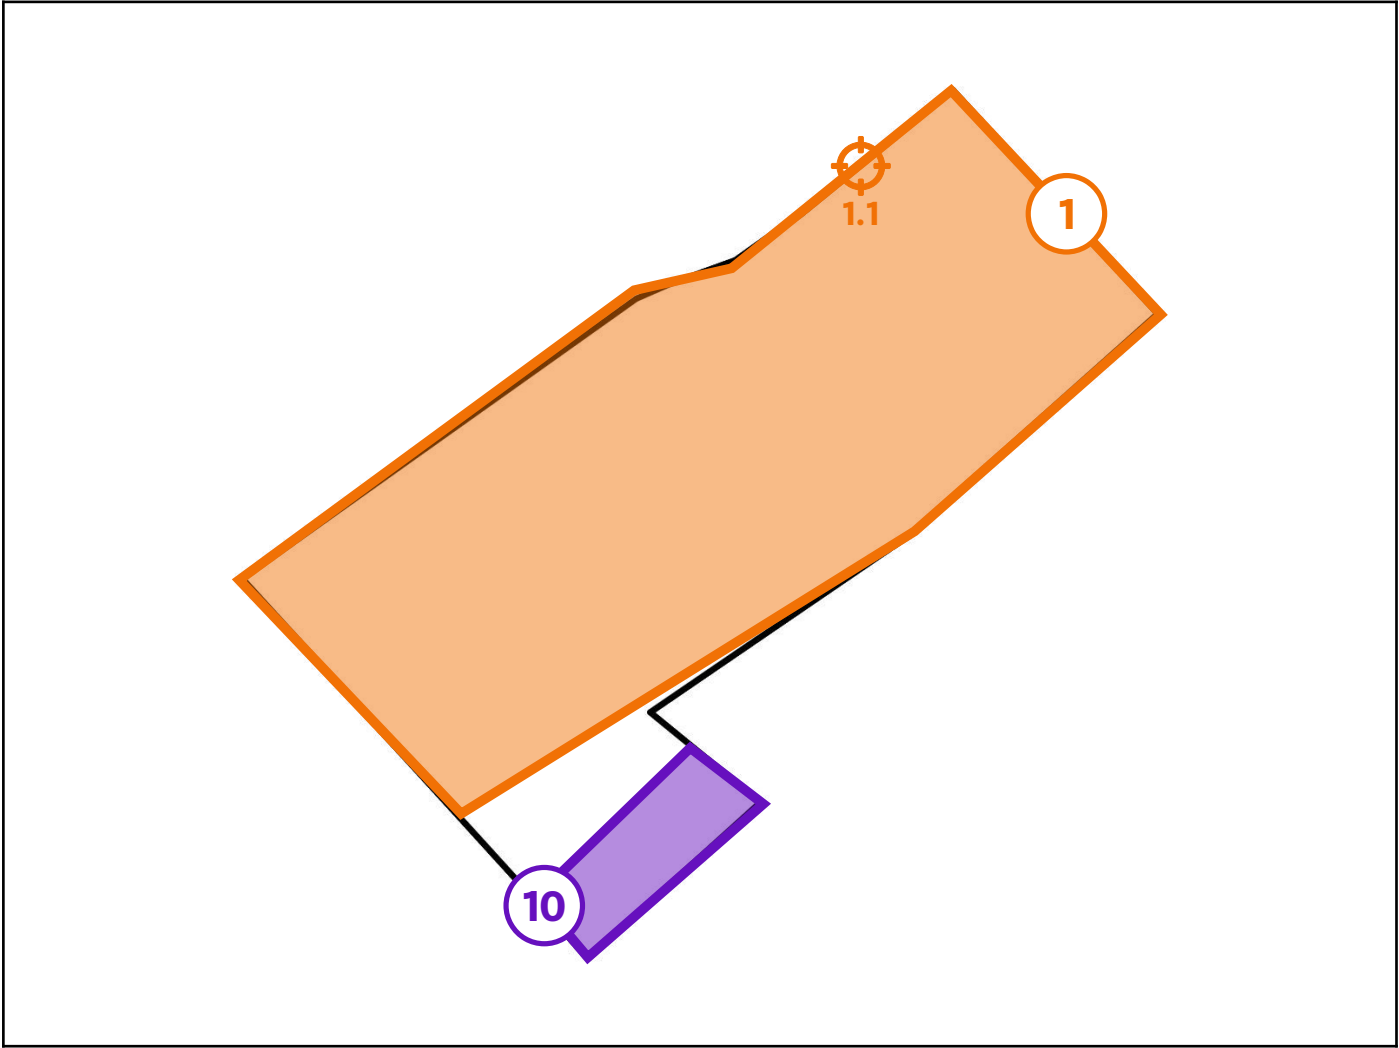
# Plan 1.6: Hoofdgebouw dak

| Beschrijving | Type | Actie |
|---|---|---|
| 1. Dakleien | Asbestmateriaal | <a href="#">Verwijderen</a> |
| 1.1 Code: MM02 | Puntmonster | - |

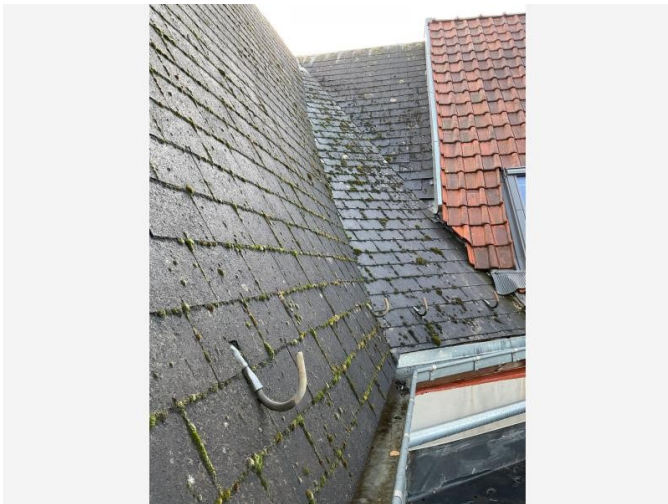
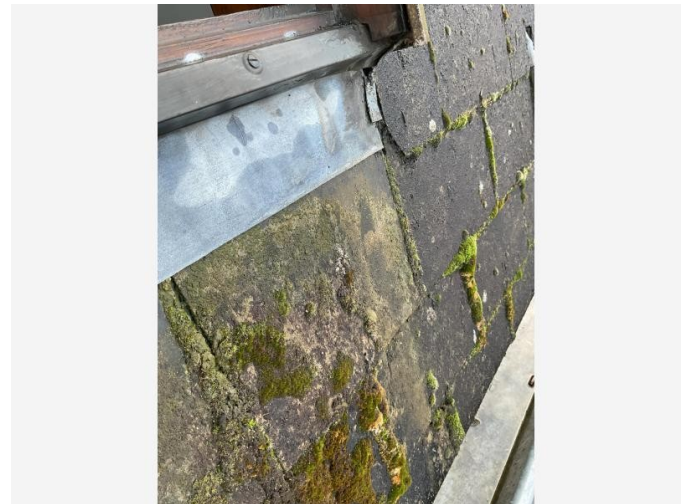
## Conclusie

Het asbestmateriaal valt onder de mijlpaal van 2034.

| Eindbeoordeling materiaalarisico | Verhoogd materiaalarisico en/of verhoogde kans op vezelvrijgave |

| Gebondenheid | Categorie 1: hechtgebonden in oorsprong |
| Asbestsoort (vezeltype) | Alleen chrysotiel |
| Asbestconcentratie | Laag (< 50%) |
| Afschermingsgraad van het gehele materiaal | Geheel of deels vrij aan de buitenlucht |
| Toestand van het materiaal | Matig beschadigd, matig verweerd |

| # | Type | Referentie | Resultaat |
|---|---|---|---|
| 1.1 | Puntmonster | MM02 | Chrysotiel |

| Beschrijving | Dakleien |
| Hoeveelheid (oppervlakte - aantal) | • 90,00 m <sup>2</sup> - 1 stuk |

- Verwijder dit asbestmateriaal zo snel mogelijk. Volg de toestand goed op.
- Hemelwater dat afspoelt van asbestcement daken of gevels kan asbestdeeltjes bevatten. Gebruik het enkel voor gesloten circuits (bv. spoelen toiletten). Reinig na het vervangen van het dak of de gevel de dakgoten en regenwaterput of -ton om asbesthoudend sediment of slib te verwijderen

- Eenvoudige handelingen: mag via doe-het-zelf of door werknemer(s) met opleidingsattest eenvoudige handelingen  
Hechtgebonden asbesttoepassing in open lucht.

Gezien de hoeveelheid is het aan te raden deze verwijdering bij dakrenovatie te laten uitvoeren door een aannemer of dakwerker met de nodige opleidingsattesten.

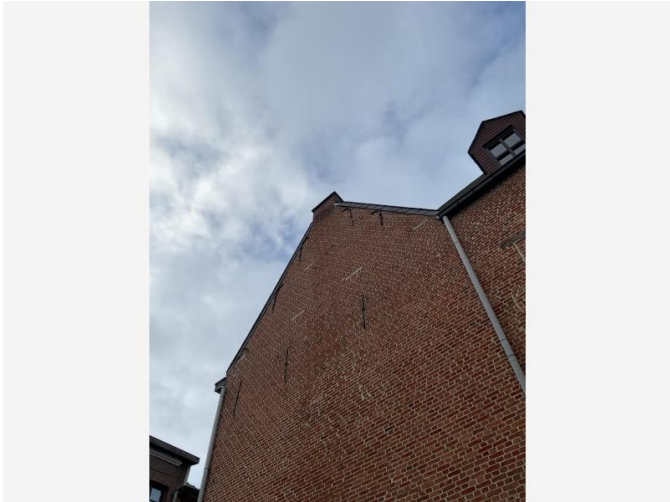
## Fiche 2: Inhoud steense schouw niet controleerbaar door hoogte

#### Tijdelijke beperking

**Reden:** Het te onderzoeken materiaal situeert zich hoger dan 3,50 m te rekenen vanaf een veilige ondergrond

**Uitleg van de asbestdeskundige:** De inhoud van dit steense schouwwerk kan bij niet-destructief onderzoek niet worden waargenomen. Als bij afbraak van de schouw onverwacht of asbestverdacht materiaal tevoorschijn komt is het aangeraden een asbestdeskundige of -verwijderaar te raadplegen.

- Cementen schouwpijp
- Gips- of cementachtig materiaal achter de (sier)stenen (binnen).

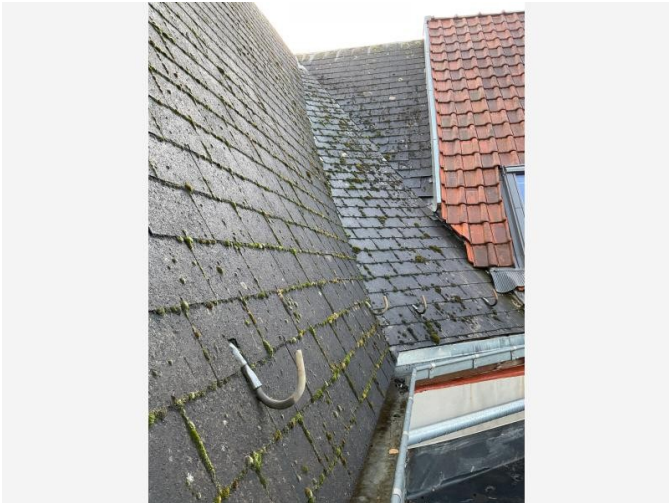
#### Tijdelijke beperking

**Reden:** Er is geen volledige risicobeoordeling mogelijk

**Uitleg van de asbestdeskundige:** Het betreft hier een leien dak dat langs de binnenzijde is afgewerkt.

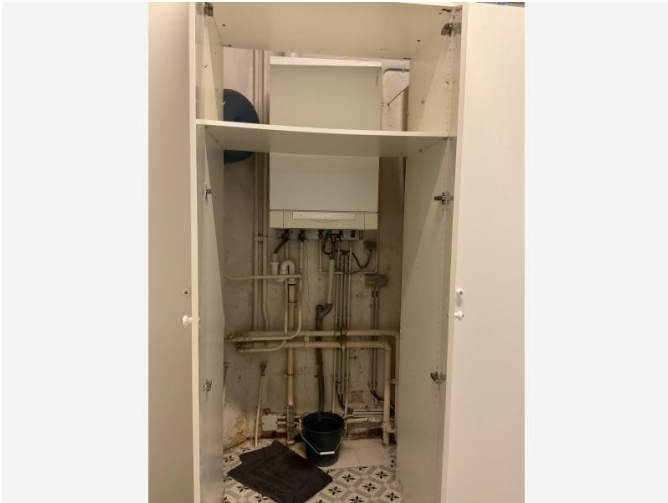
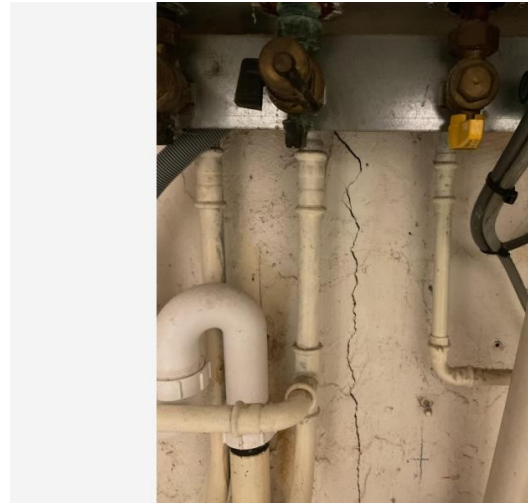
## Fiche 4: Pleisterwerk muren

Geen asbest

| # | Type | Referentie | Resultaat |
|---|---|---|---|
| 4.1 | Mengmonster | MM01 | Geen asbest |

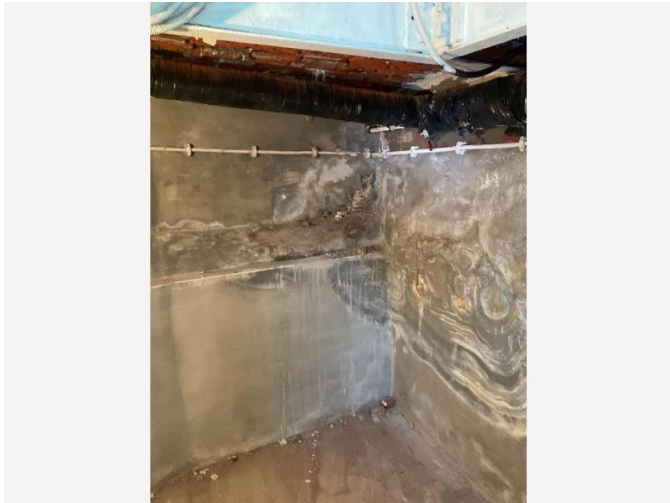
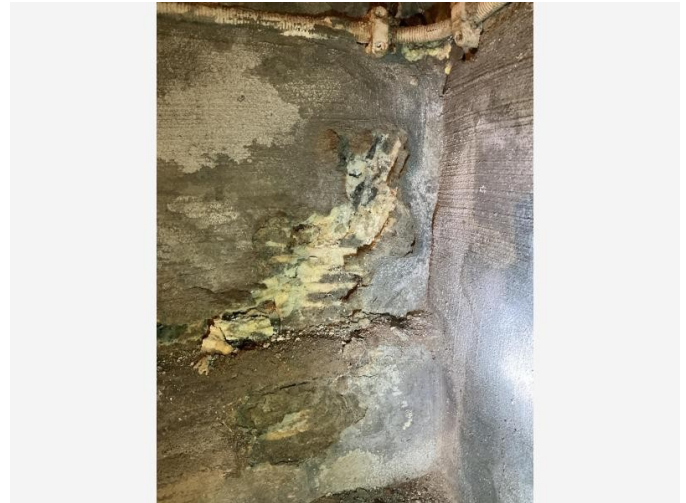
## Fiche 5: Cementering keldermuren

Geen asbest

| # | Type | Referentie | Resultaat |
|---|---|---|---|
| 5.1 | Mengmonster | MM03 | Geen asbest |

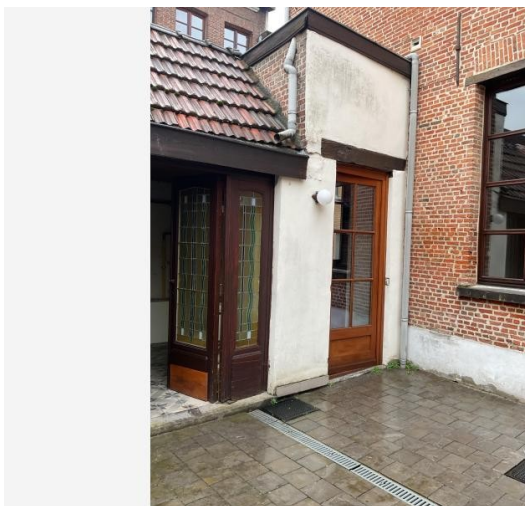
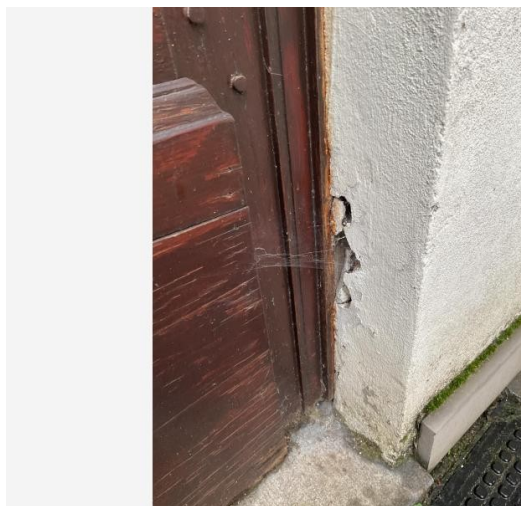
## Fiche 6: Crepi

Geen asbest

| # | Type | Referentie | Resultaat |
|---|---|---|---|
| 6.1 | Mengmonster | MM04 | Geen asbest |

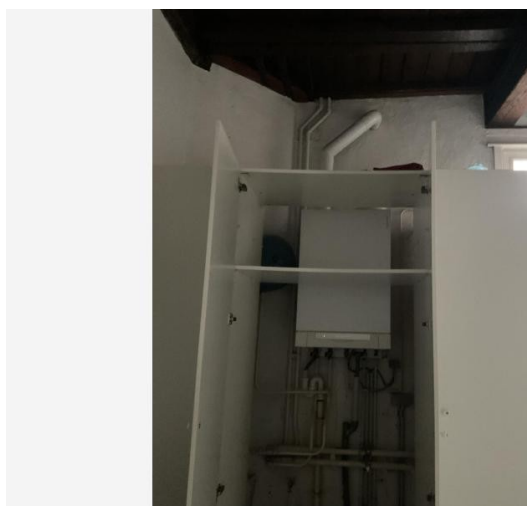
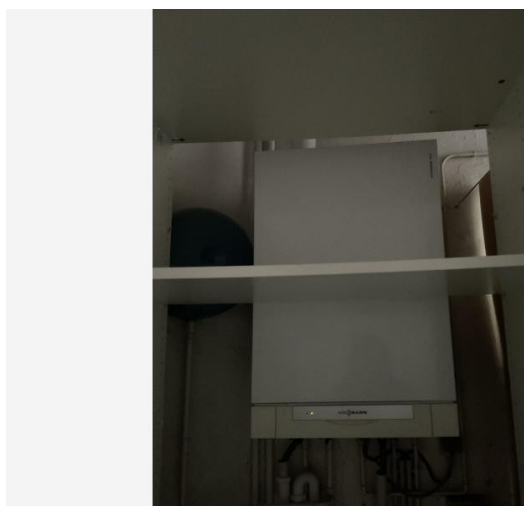
### Fiche 7: CV-ketel (niet verdacht)

| Beschrijving | Notitie | Terug te vinden op plannen |
|---|---|---|
| Fiche 7: CV-ketel (niet verdacht) | De CV-ketel (dichtingen, isolerend materiaal) is niet asbestverdacht. | - |

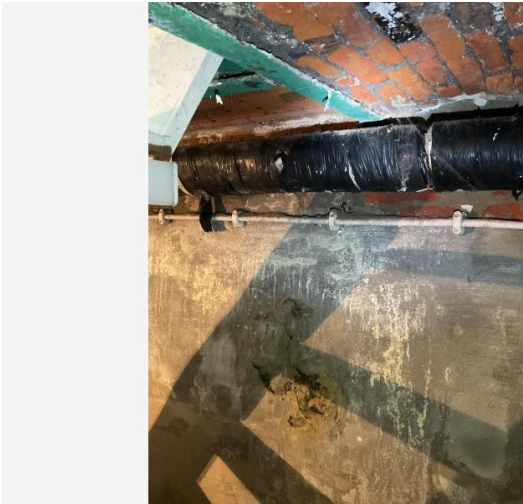
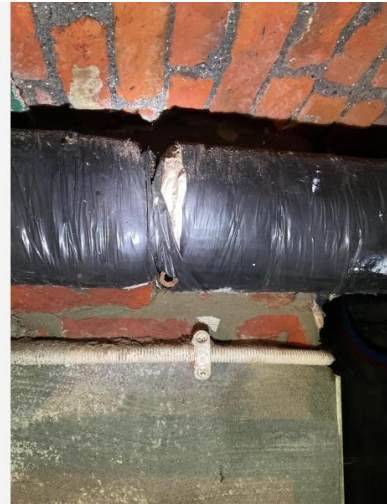
## Fiche 8: Leidingislatie (niet verdacht)

| Beschrijving | Notitie | Terug te vinden op plannen |
|---|---|---|
| Fiche 8: Leidingisolatie (niet verdacht) | De leidingisolatie is niet-asbestverdacht. | - |

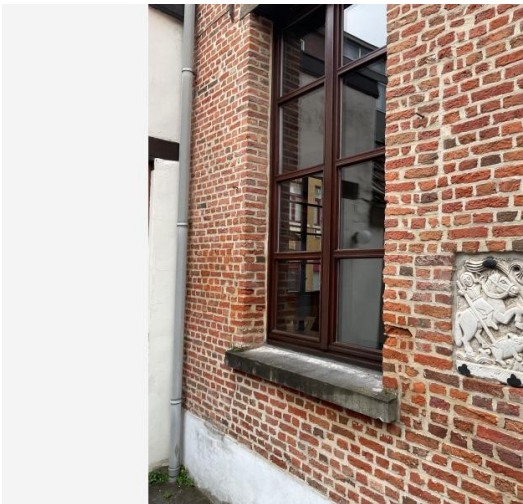
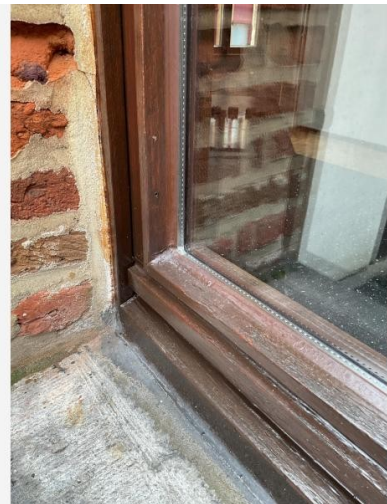
## Fiche 9: Kitten aan schrijnwerk niet asbestverdacht

| Beschrijving | Notitie | Terug te vinden op plannen |
|---|---|---|
| Fiche 9: Kitten aan schrijnwerk niet asbestverdacht | De katten die gebruikt werden aan het schrijnwerk zijn niet asbestverdacht. | - |

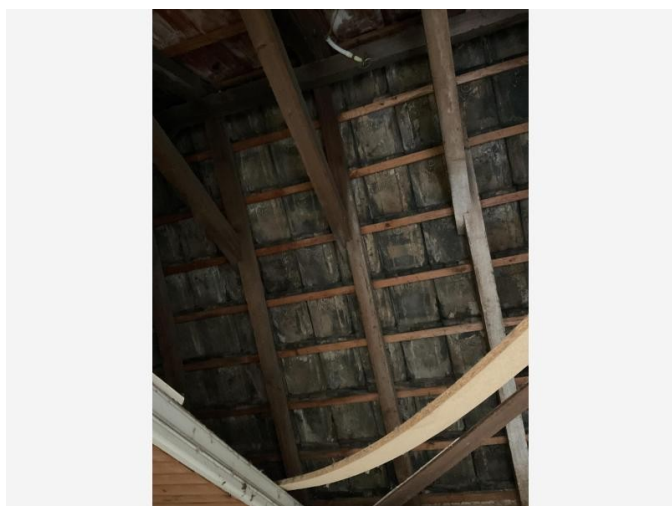
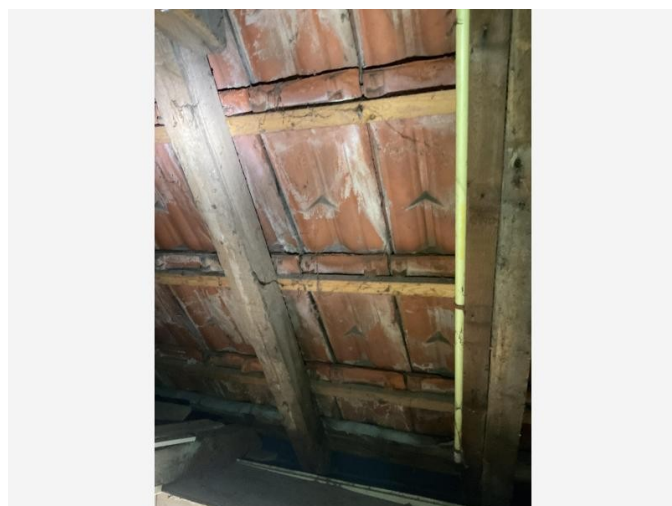
### Fiche 10: Onderdak niet aanwezig

| Beschrijving | Notitie | Terug te vinden op plannen |
|---|---|---|
| Fiche 10: Onderdak niet aanwezig | Het pannendakje boven de berging heeft geen onderdak. | Plan 1.6: Hoofdgebouw dak |
