# Asbestinventarisatetest

Wavervelden 20, 2861 Sint-Katelijne-Waver

Attestnummer : 20260826-000415.000

**Niet-asbestveilig**

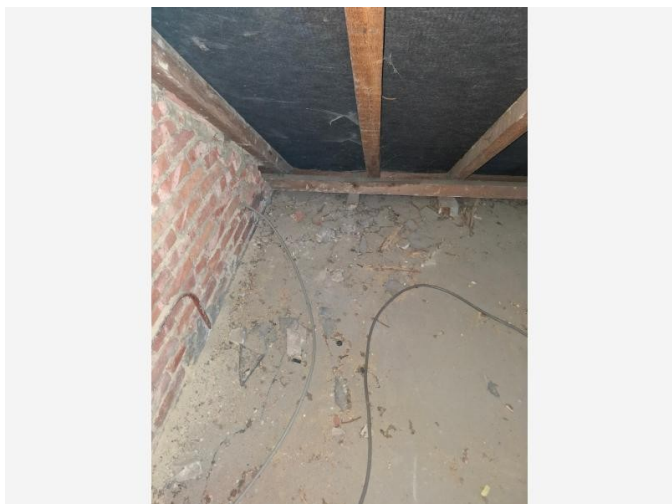
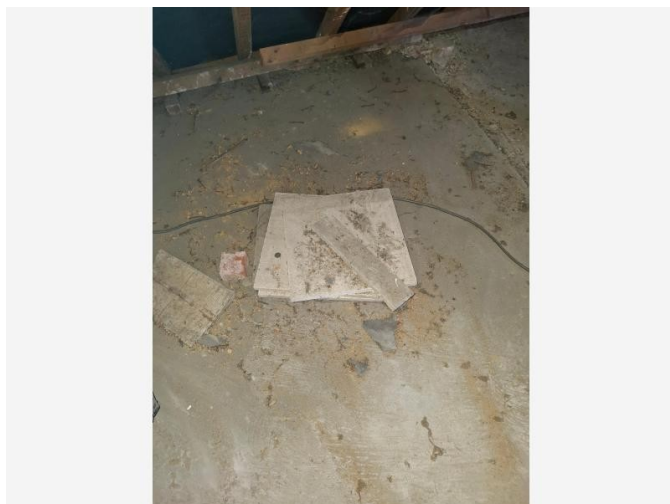
**Dringend verwijderen**

| Beschrijving | Dakleien |
| Type afvalstof | Betreft resten (contaminatie) van verwerking of beschadiging |
| Type resten (contaminatie) | <ul style="list-style-type: none"><li>• Stof, deeltjes &lt; 4 mm, flinters, gruis (los, opliggend)</li><li>• Stukken, fragmenten (los, opliggend)</li></ul> |
| Gebondenheid resten | Niet hecht |
| Opmerking | De gehele vloer ligt bezaaid met restanten van dakleien. |

- Scherm in afwachting van verwijdering het asbestafval af van luchtstromingen en verstoring: bijvoorbeeld door het te verpakken, te fixeren, af te dekken, signalisatie - afbakening aan te brengen, ....
- Sluit de ruimte luchtdicht af en vermijd het betreden van de ruimte in afwachting van verwijdering.

- Hermetische zone (erkend asbestverwijderaar)  
Neem contact op met een erkend asbestverwijderaar voor verwijdering van stof en restanten.

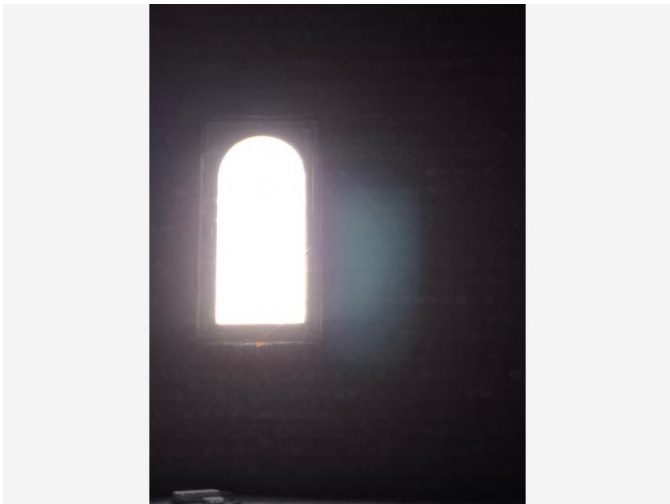
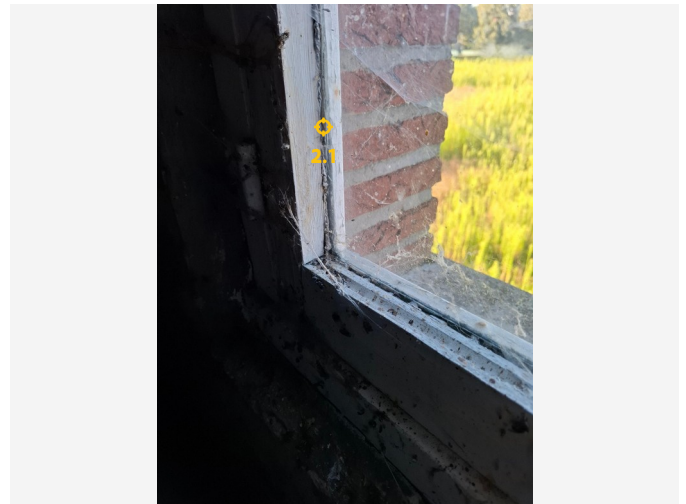
**Dringend verwijderen**

| Eindbeoordeling materiaalrisico | Hoog materiaalrisico en/of hoge kans op vezelvrijgave |

| Toestand van het materiaal | Zwaar beschadigd, zwaar verweerd |

| # | Type | Referentie | Resultaat |
|---|---|---|---|
| 2.1 | Puntmonster | M09 | Chrysotiel |

| Beschrijving | Mastiek zolder |

- Zorg voor een veilig beheer. Vermijd het beschadigen van het asbestmateriaal. Controleer de toestand jaarlijks op wijzigingen.
- Verwijder dit asbestmateriaal zo snel mogelijk. Volg de toestand goed op.

- Eenvoudige handelingen: mag via doe-het-zelf of door werknemer(s) met opleidingsattest eenvoudige handelingen  
Deze toepassing kan door een aannemer die over een opleidingsattest eenvoudige handelingen beschikt of door een particulier (doe-het-zelf), verwijderd worden indien er geen verhoogd risico op vrijgave van asbestvezels (max. concentratie 0,01 vezels/cm<sup>3</sup> - CODEX Art. VI.3-54) ontstaat en de toepassing voorafgaand en tijdens wordt gefixeerd/bevochtigd; de individuele elementen zonder machinale werktuigen en zonder breken of gooien een voor een losgemaakt worden; en ten slotte luchtdicht en dubbelverpakt (conform de richtlijnen van het recyclagepark) weggevoerd worden naar een erkend afvalpunt (recyclagepark).

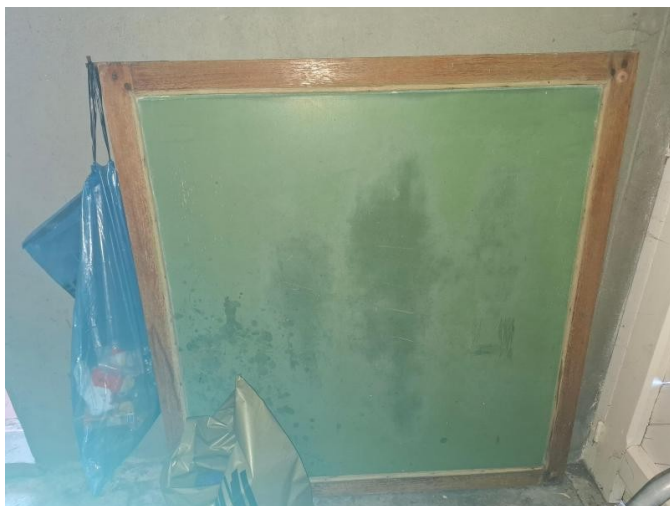
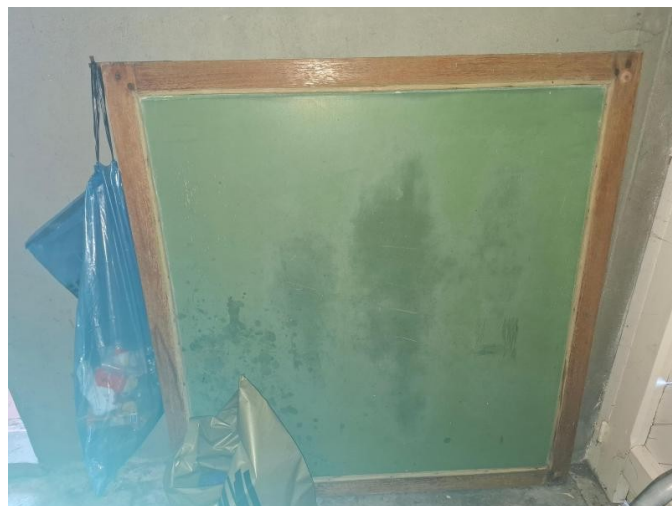
**Dringend verwijderen**

- Eenvoudige handelingen: mag via doe-het-zelf of door werknemer(s) met opleidingsattest eenvoudige handelingen  
Deze toepassing kan door een aannemer die over een opleidingsattest eenvoudige handelingen beschikt of door een particulier (doe-het-zelf), verwijderd worden indien er geen verhoogd risico op vrijgave van asbestvezels (max. concentratie 0,01 vezels/cm<sup>3</sup> - CODEX Art. VI.3-54) ontstaat en de toepassing voorafgaand en tijdens wordt gefixeerd/bevochtigd; de individuele elementen zonder machinale werktuigen en zonder breken of gooien een voor een losgemaakt worden; en ten slotte luchtdicht en dubbelverpakt (conform de richtlijnen van het recyclagepark) weggevoerd worden naar een erkend afvalpunt (recyclagepark).

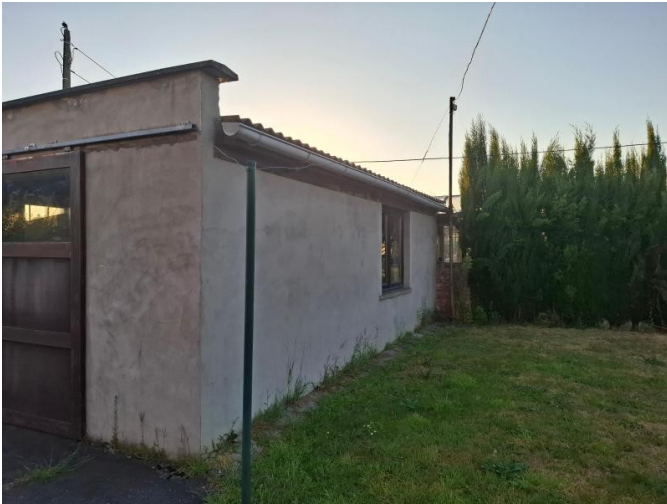
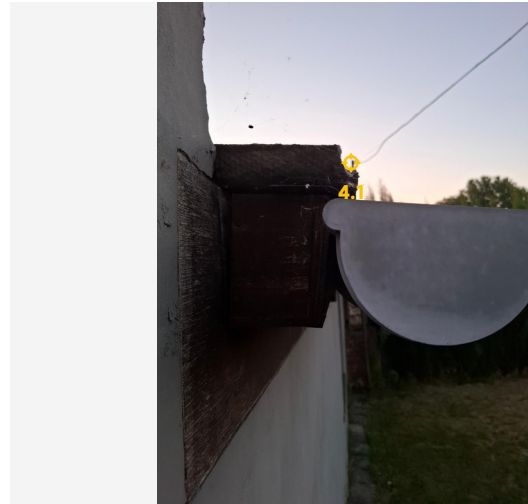
| Identificatiemethode | De asbestdeskundige beoordeelt het materiaal als asbestverdacht en dus asbesthoudend, en dit zonder monsternamen. |

- Eenvoudige handelingen: mag via doe-het-zelf of door werknemer(s) met opleidingsattest eenvoudige handelingen  
Deze toepassing kan door een aannemer die over een opleidingsattest eenvoudige handelingen beschikt of door een particulier (doe-het-zelf), verwijderd worden indien er geen verhoogd risico op vrijgave van asbestvezels (max. concentratie 0,01 vezels/cm<sup>3</sup> - CODEX Art. VI.3-54) ontstaat en de toepassing voorafgaand en tijdens wordt gefixeerd/bevochtigd; de individuele elementen zonder machinale werktuigen en zonder breken of gooien een voor een losgemaakt worden; en ten slotte luchtdicht en dubbelverpakt (conform de richtlijnen van het recyclagepark) weggevoerd worden naar een erkend afvalpunt (recyclagepark).

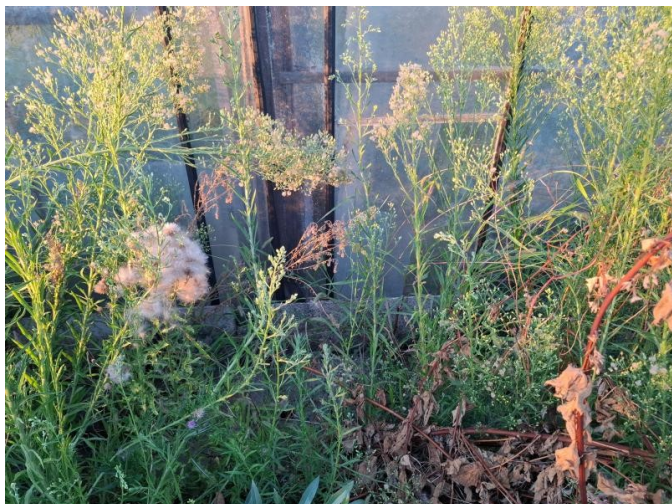
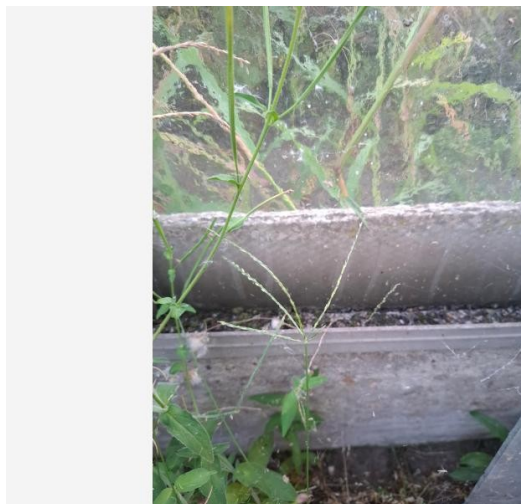
| Identificatiemethode | De asbestdeskundige beoordeelt het materiaal als asbesthoudend, en dit zonder monstername. |

- Eenvoudige handelingen: mag via doe-het-zelf of door werknemer(s) met opleidingsattest eenvoudige handelingen  
Deze toepassing kan door een aannemer die over een opleidingsattest eenvoudige handelingen beschikt of door een particulier (doe-het-zelf), verwijderd worden indien er geen verhoogd risico op vrijgave van asbestvezels (max. concentratie 0,01 vezels/cm<sup>3</sup> - CODEX Art. VI.3-54) ontstaat en de toepassing voorafgaand en tijdens wordt gefixeerd/bevochtigd; de individuele elementen zonder machinale werktuigen en zonder breken of gooien een voor een losgemaakt worden; en ten slotte luchtdicht en dubbelverpakt (conform de richtlijnen van het recyclagepark) weggevoerd worden naar een erkend afvalpunt (recyclagepark).
