# Asbestinventarisat attest

Kapelaniestraat 6, 2235 Hulshout

Attestnummer : 20260812-000193.000

Uitgegeven op : 12.08.2026

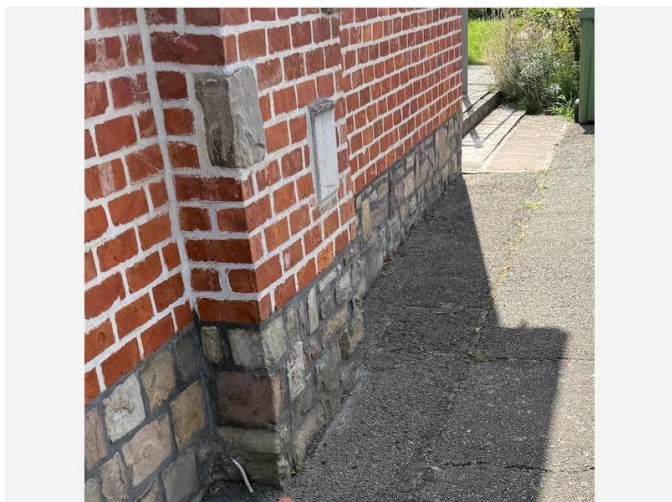
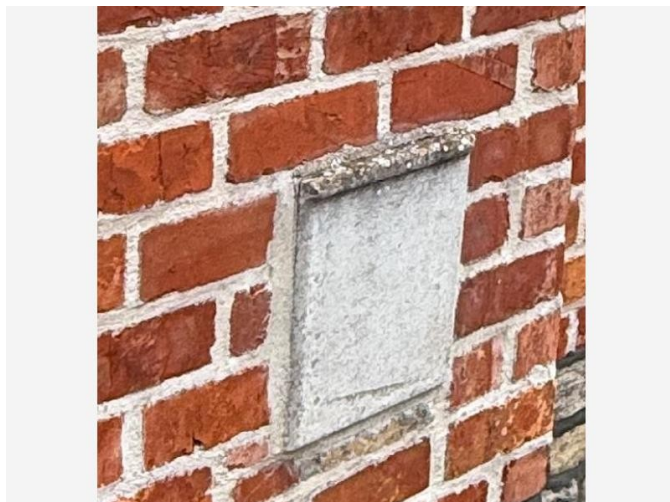
Het asbestmateriaal valt onder de mijlpaal van 2040.

| Eindbeoordeling materiaalrisico | Laag materiaalrisico en/of verlaagde kans op vezelvrijgave |

| Gebondenheid | Categorie 1: hechtgebonden in oorsprong |
| Asbestsoort (vezeltype) | Crocidoliet aanwezig |
| Asbestconcentratie | Laag (< 50%) |
| Afschermingsgraad van het gehele materiaal | Geheel of deels vrij aan de buitenlucht, maar geen contact met binnenlucht |
| Toestand van het materiaal | Licht beschadigd, licht verweerd. Intacte calciumsilicaatplaat of materiaal met categorie 3-gebondenheid |

| Beschrijving | Roetluit |
| Asbestmateriaal | Brandwerende afsluiting (prefab geheel) - Luik |

Zorgvuldig beheren

- Zorg voor een veilig beheer. Vermijd het beschadigen van het asbestmateriaal. Controleer de toestand jaarlijks op wijzigingen.

- Eenvoudige handelingen: mag via doe-het-zelf of door werknemer(s) met opleidingsattest eenvoudige handelingen  
Deze toepassing kan door een aannemer die over een opleidingsattest eenvoudige handelingen beschikt of door een particulier (doe-het-zelf), verwijderd worden indien er geen verhoogd risico op vrijgave van asbestvezels (max. concentratie 0,01 vezels/cm<sup>3</sup> - CODEX Art. VI.3-54) ontstaat en de toepassing voorafgaand en tijdens wordt gefixeerd/bevochtigd; de individuele elementen zonder machinale werktuigen en zonder breken of gooien een voor een losgemaakt worden; en ten slotte luchtdicht en dubbelverpakt (conform de richtlijnen van het recyclagepark) weggevoerd worden naar een erkend afvalpunt (recyclagepark).

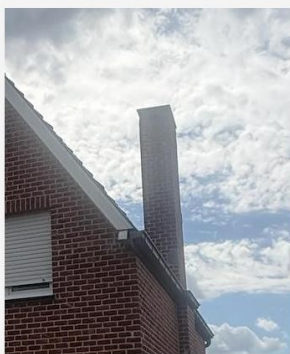
*Situeringsfoto*

**Reden:** Het te onderzoeken materiaal situeert zich hoger dan 3,50 m te rekenen vanaf een veilige ondergrond

**Uitleg van de asbestdeskundige:** hoogte hoger dan 3,50m.

visueel niet-asbestverdacht.

er zouden mogelijks asbestverdachte toepassingen aanwezig kunnen zijn in de schoorsteen zelf.

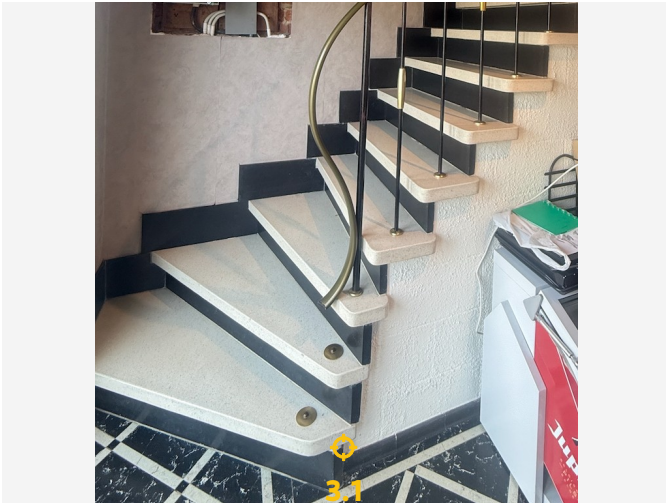
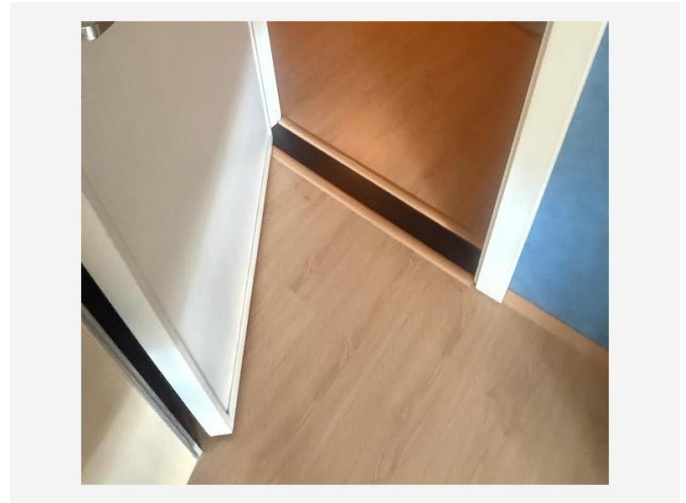
## Fiche 3: Trap/dorpel

Geen asbest

| # | Type | Referentie | Resultaat |
|---|---|---|---|
| 3.1 | Puntmonster | M06 | Geen asbest |

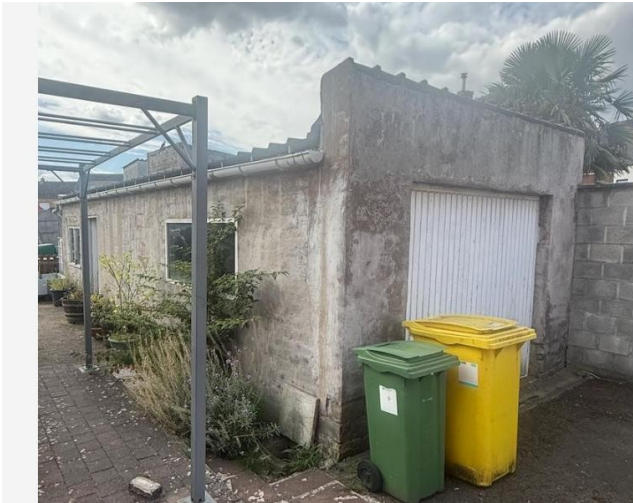
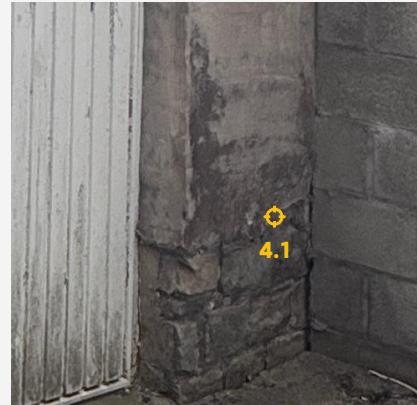
## Fiche 4: Cementering garage

Geen asbest

| # | Type | Referentie | Resultaat |
|---|---|---|---|
| 4.1 | Mengmonster | M04 | Geen asbest |

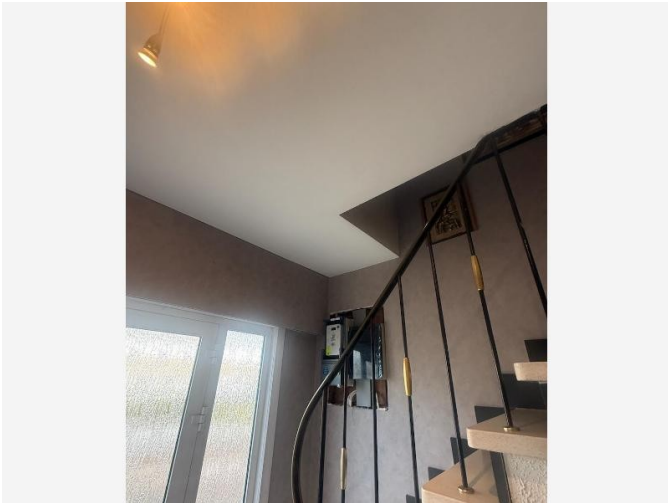
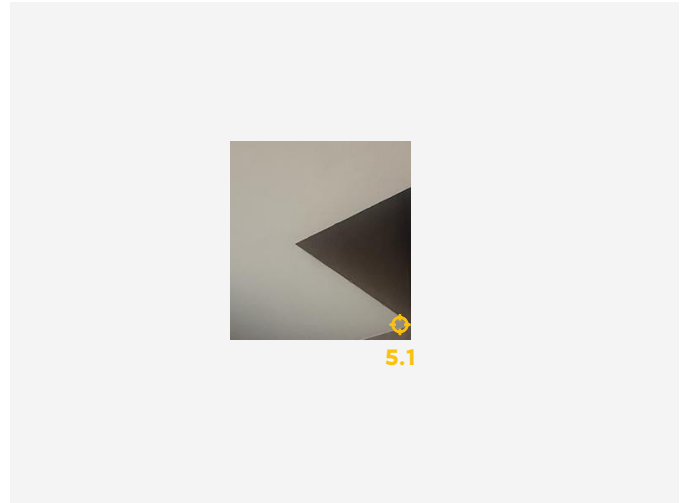
## Fiche 5: Pleister plafond GLV

Geen asbest

| # | Type | Referentie | Resultaat |
|---|---|---|---|
| 5.1 | Mengmonster | M02 | Geen asbest |

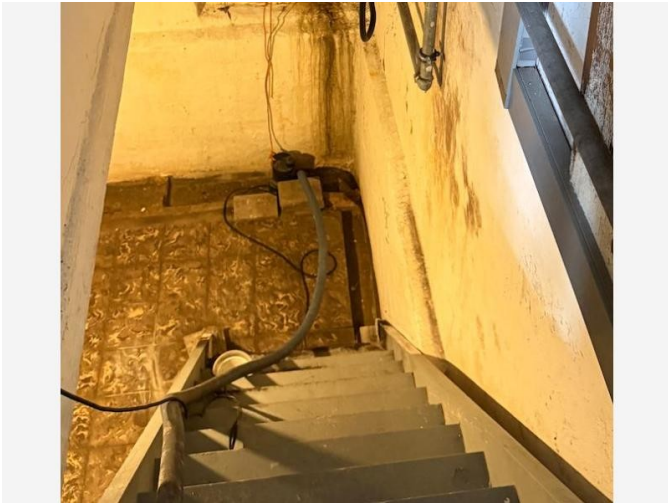
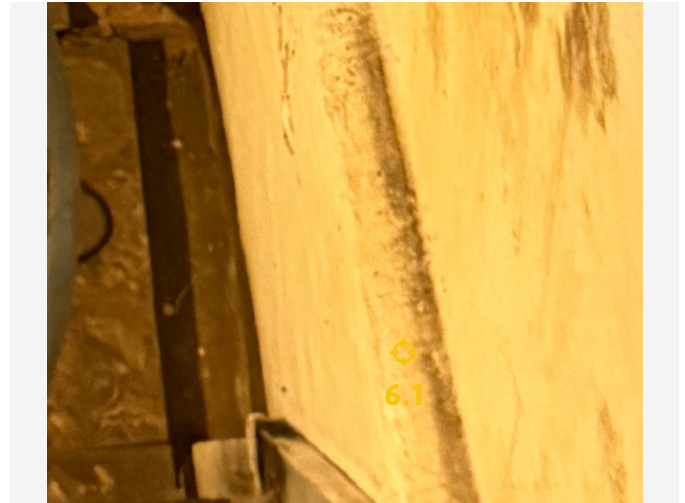
## Fiche 6: Cementering kelder

Geen asbest

| # | Type | Referentie | Resultaat |
|---|---|---|---|
| 6.1 | Puntmonster | M03 | Geen asbest |

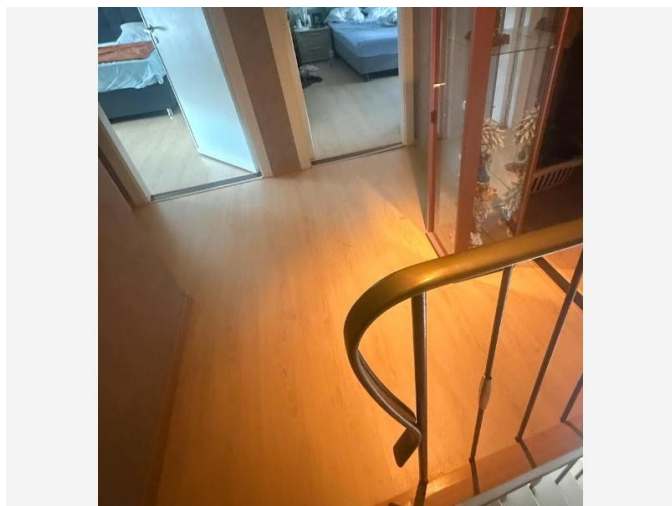
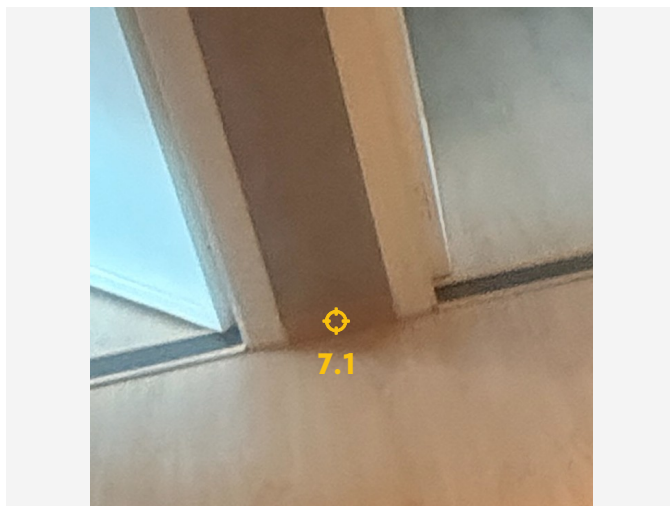
## Fiche 7: Pleister muren

Geen asbest

| # | Type | Referentie | Resultaat |
|---|---|---|---|
| 7.1 | Mengmonster | M01 | Geen asbest |

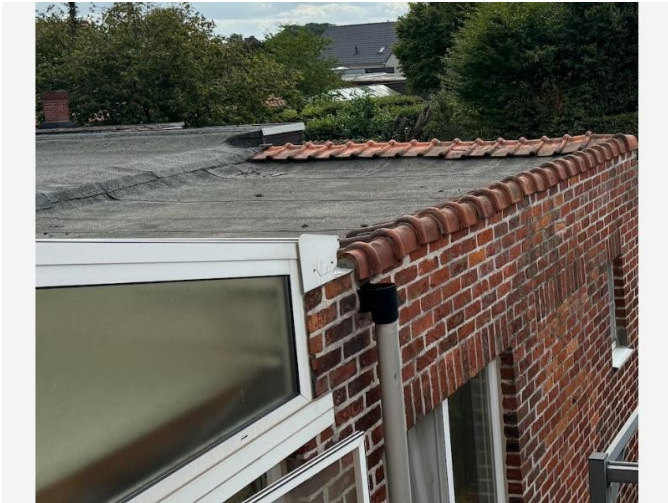
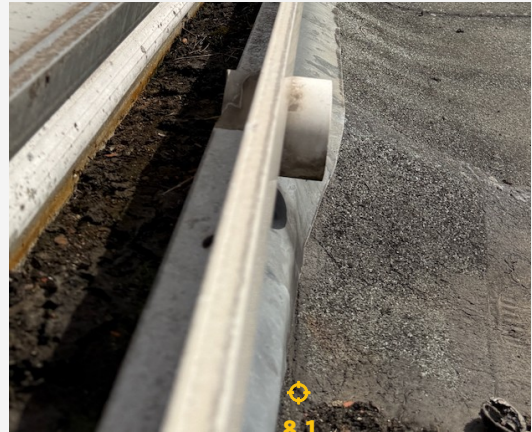
## Fiche 8: Roofing

Geen asbest

| # | Type | Referentie | Resultaat |
|---|---|---|---|
| 8.1 | Puntmonster | M05 | Geen asbest |

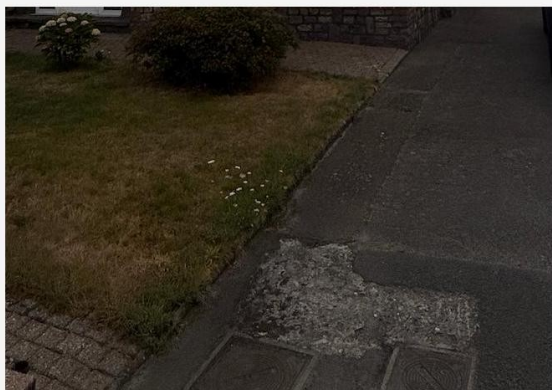
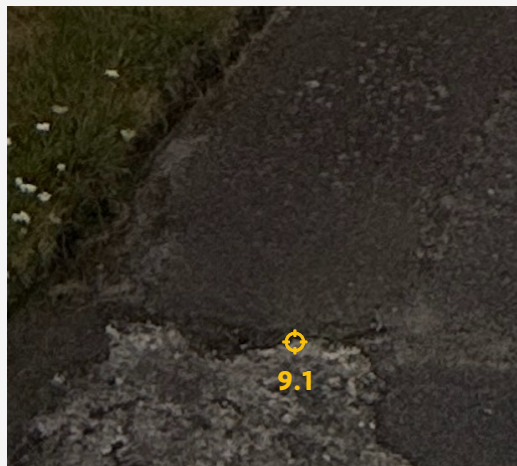
## Fiche 9: Asfalt

Geen asbest

| # | Type | Referentie | Resultaat |
|---|---|---|---|
| 9.1 | Mengmonster | M07 | Geen asbest |
