# Asbestinventarisatattest

Nobelstraat 65V, 3128 Tremelo

Attestnummer : 20260802-000110.000

Uitgegeven op : 02.08.2026

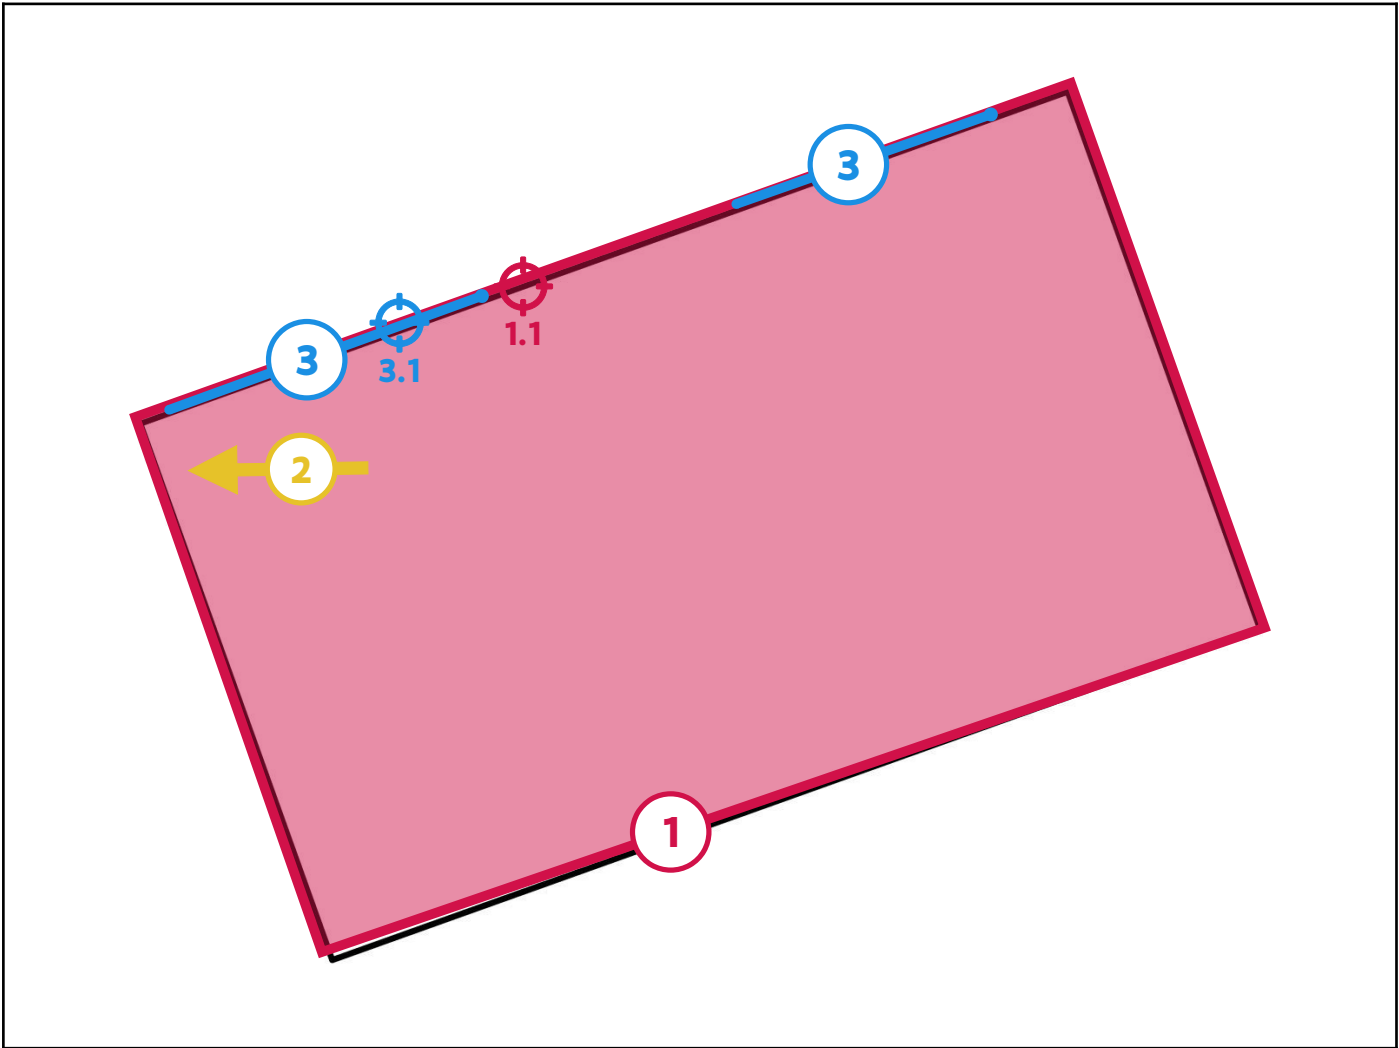
# Plan 2.1: Garage

| Beschrijving | Type | Actie |
|---|---|---|
| 1. Golfplaten garage | Asbestmateriaal | Dringend verwijderen |
| 2. elektrische toepassing | Asbestmateriaal | Zorgvuldig beheren |
| 3. Mastiek garage | Geen asbest | - |

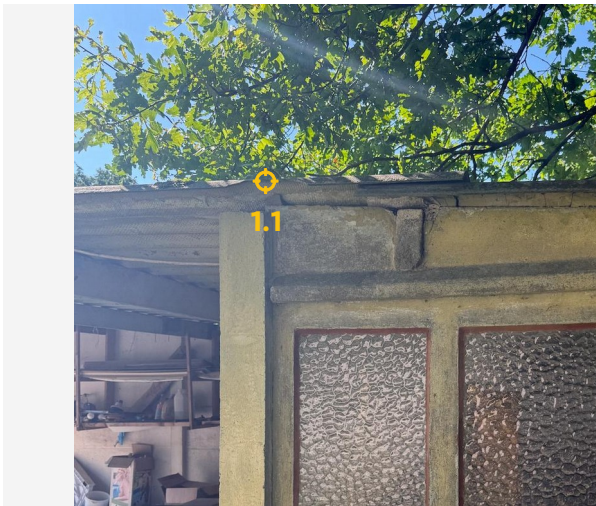
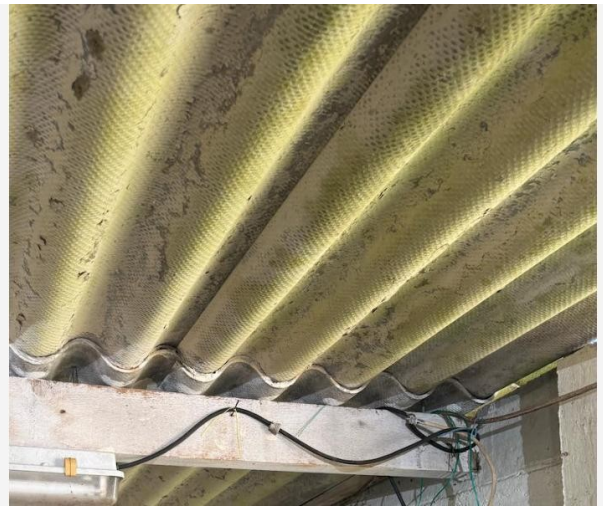
| Fiche 1: Golfplaten garage..... | 15 |

| Eindbeoordeling materiaalrisico | Hoog materiaalrisico en/of hoge kans op vezelvrijgave |

| Gebondenheid | Categorie 1: hechtgebonden in oorsprong |
| Asbestsoort (vezeltype) | Crocidoliet aanwezig |
| Asbestconcentratie | Laag (< 50%) |
| Toestand van het materiaal | Matig beschadigd, matig verweerd |

| # | Type | Referentie | Resultaat |
|---|---|---|---|
| 1.1 | Puntmonster | M01 | Chrysotiel, Crocidoliet |

| Beschrijving | Golfplaten garage |
| Asbestmateriaal | Dak- en gevelbekleding - Golfplaat |
| Hoeveelheid (oppervlakte - aantal) | • 30,00 m <sup>2</sup> - 1 stuk |

**Dringend verwijderen**

- Zorg voor een veilig beheer. Vermijd het beschadigen van het asbestmateriaal. Controleer de toestand jaarlijks op wijzigingen.
- Verwijder dit asbestmateriaal zo snel mogelijk. Volg de toestand goed op.

- Eenvoudige handelingen: mag via doe-het-zelf of door werknemer(s) met opleidingsattest eenvoudige handelingen  
Deze toepassing kan door een aannemer die over een opleidingsattest eenvoudige handelingen beschikt of door een particulier (doe-het-zelf), verwijderd worden indien er geen verhoogd risico op vrijgave van asbestvezels (max. concentratie 0,01 vezels/cm<sup>3</sup> - CODEX Art. VI.3-54) ontstaat en de toepassing voorafgaand en tijdens wordt gefixeerd/bevochtigd; de individuele elementen zonder machinale werktuigen en zonder breken of gooien een voor een losgemaakt worden; en ten slotte luchtdicht en dubbelverpakt (conform de richtlijnen van het recyclagepark) weggevoerd worden naar een erkend afvalpunt (recyclagepark).

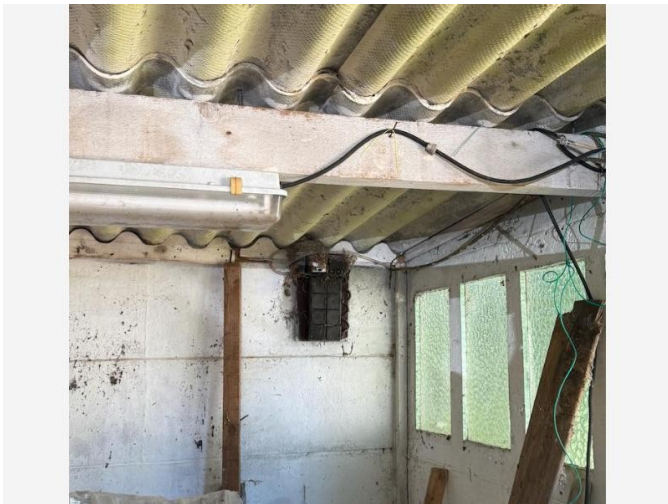
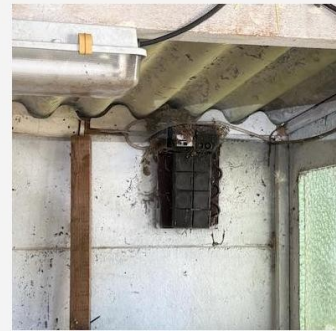
| Fiche 2: elektrische toepassing..... | 18 |

| Eindbeoordeling materiaalrisico | Laag materiaalrisico en/of verlaagde kans op vezelvrijgave |

| Asbestsoort (vezeltype) | Crocidoliet aanwezig |
| Toestand van het materiaal | Onbeschadigd, niet verweerd |

| Beschrijving | elektrische toepassing |
| Asbestmateriaal | Plaat, paneel, tablet - Type Bakeliet |
| Identificatiemethode | <p>De asbestdeskundige beoordeelt het materiaal als asbestverdacht en dus asbesthoudend, en dit zonder monstername.</p> <p>Motivatie: De monstername brengt andere schade aan dan schade die inherent is aan de monstername.</p> |

Zorgvuldig beheren

- Zorg voor een veilig beheer. Vermijd het beschadigen van het asbestmateriaal. Controleer de toestand jaarlijks op wijzigingen.
- Voer bijkomende staalname(s) uit.

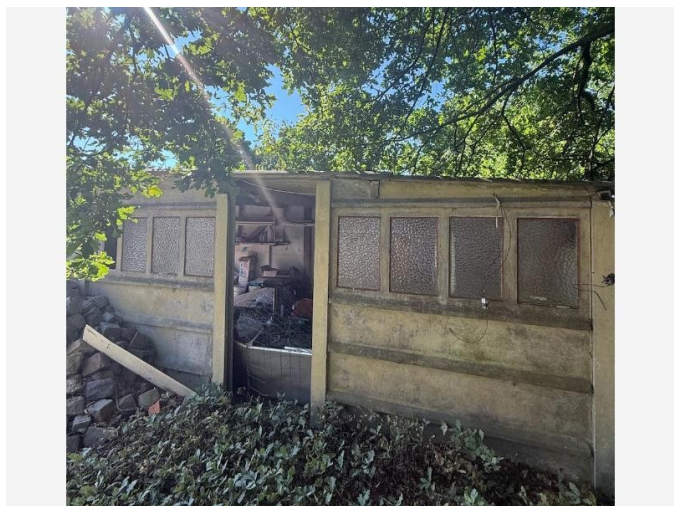
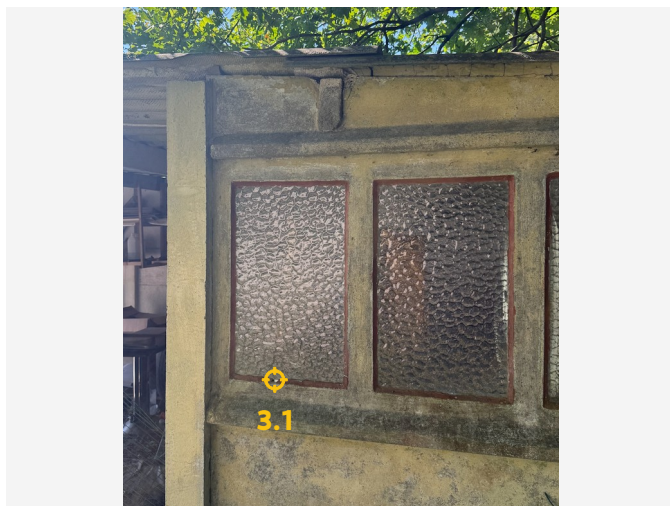
## Fiche 3: Mastiek garage

Geen asbest

| # | Type | Referentie | Resultaat |
|---|---|---|---|
| 3.1 | Puntmonster | M02 | Geen asbest |

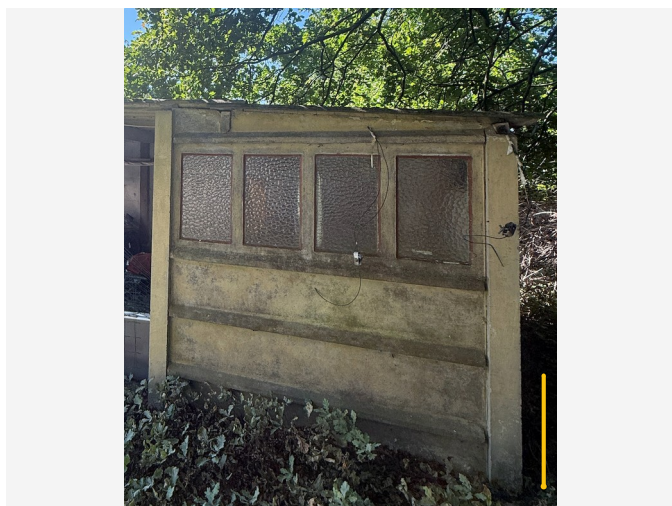
Afdruipzone/afvloeizone

Afspoelend regenwater kan asbestdeeltjes van verweerde asbestcementen dak- of gevelbekleding meenemen naar de bodem. De asbestdeeltjes in de bodem vormen een laag risico: bodempartikels houden de asbestdeeltjes voldoende vast om gezondheidsrisico's te vermijden. Door deze asbesthoudende bodemzone zorgvuldig te beheren, vermijdt u gezondheidsrisico's.

| Beschrijving | golfplaten garage |
| Bron van de asbestdeeltjes | Bron is niet meer aanwezig |
| Afmetingen (lengte - breedte - diepte) | • 4,00 m - 0,50 m - 0,30 m |

- Om het afspoelen van asbestdeeltjes te stoppen, is het verstandig om de verwijdering van de dak- of gevelbekleding in te plannen en in afwachting hiervan een dakgoot te plaatsen om het regenwater af te voeren naar de riolering.
- Vermijd dat kinderen spelen in de bodemzone door bijvoorbeeld dichte begroeiing aan te brengen.
- Voorzie een looprooster over de bodemzone om te vermijden dat gronddeeltjes aan de schoenen blijven kleven.

De uitgraving van een afdruipzone gebeurt volgens de methodiek "eenvoudige handelingen". Vermijd daarbij vermenging met andere bodem en laat de uitgegraven asbesthoudende grond afvoeren naar een daartoe vergunde stortplaats. Voor de uitgraving wordt een richtdiepte van 30 cm gehanteerd.
