# Asbestinventarisatattest

Geerdegedries 34, 2800 Mechelen

Attestnummer : 20260825-000140.000

# Zone 1: Woning

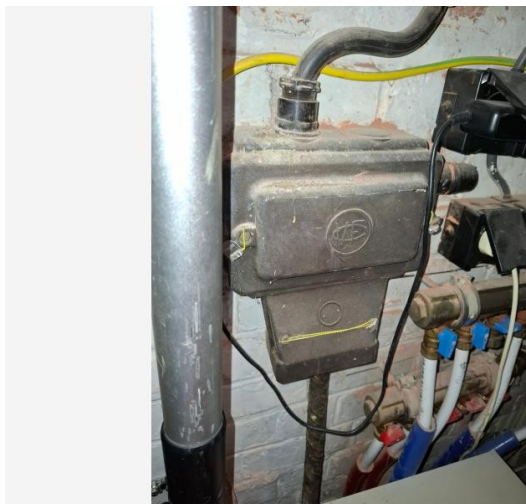
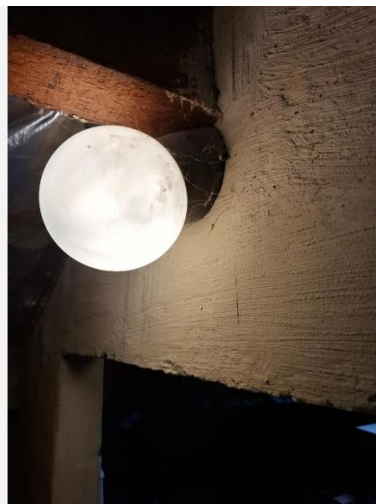
| Beschrijving | Type | Actie |
|---|---|---|
| 1. Elektrische toepassingen (2026) | Asbestmateriaal | Zorgvuldig beheren |

Het asbestmateriaal valt onder de mijlpaal van 2040.

Zorgvuldig beheren

| Eindbeoordeling materiaalrisico | Laag materiaalrisico en/of verlaagde kans op vezelvrijgave |

| Gebondenheid | Categorie 1: hechtgebonden in oorsprong |
| Asbestsoort (vezeltype) | Crocidoliet aanwezig |
| Asbestconcentratie | Laag (< 50%) |
| Toestand van het materiaal | Onbeschadigd, niet verweerd |

| Asbestmateriaal | Plaat, paneel, tablet - Type Bakeliet |
| Identificatiemethode | <p>De asbestdeskundige beoordeelt het materiaal als asbestverdacht en dus asbesthoudend, en dit zonder monstername.</p> <p>Motivatie: De monstername brengt andere schade aan dan schade die inherent is aan de monstername.</p> |

- Zorg voor een veilig beheer. Vermijd het beschadigen van het asbestmateriaal. Controleer de toestand jaarlijks op wijzigingen.

- Eenvoudige handelingen: mag via doe-het-zelf of door werknemer(s) met opleidingsattest eenvoudige handelingen  
Deze toepassing kan door een aannemer die over een opleidingsattest eenvoudige handelingen beschikt of door een particulier (doe-het-zelf), verwijderd worden indien er geen verhoogd risico op vrijgave van asbestvezels (max. concentratie 0,01 vezels/cm<sup>3</sup> - CODEX Art. VI.3-54) ontstaat en de toepassing voorafgaand en tijdens wordt gefixeerd; de individuele elementen zonder machinale werktuigen en zonder breken of gooien een voor een losgemaakt worden; en ten slotte luchtdicht en dubbelverpakt (conform de richtlijnen van het recyclagepark) weggevoerd worden naar een erkend afvalpunt (recyclagepark).

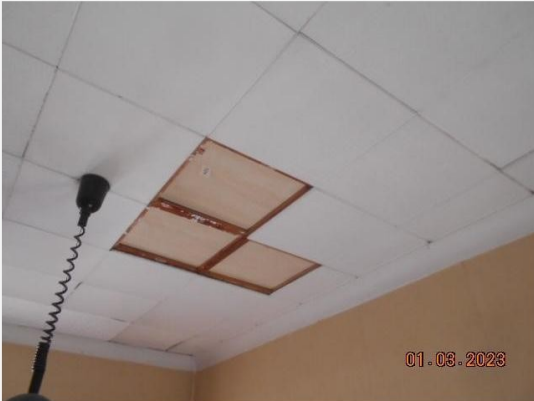
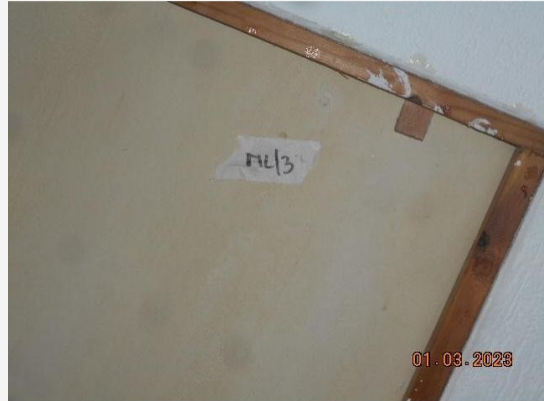
Geen asbest

| # | Type | Referentie | Resultaat |
|---|---|---|---|
| 2.1 | Mengmonster | ML/3 | Geen asbest |

| Opmerking | Mengstaal ML/3; puntmonsters genomen in kamer links voor, traphal +1 en WC gelijkvloers. |

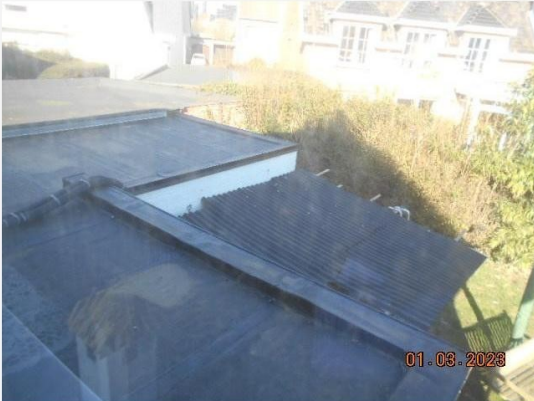
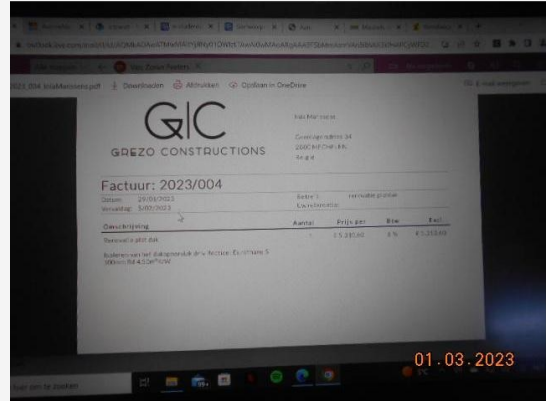
## Fiche 3: Plat dak boven garage en keuken (2023)

Geen asbest

| Opmerking | Dak werd vernieuwd in 2023, zie factuur in bijlage als bewijs. |

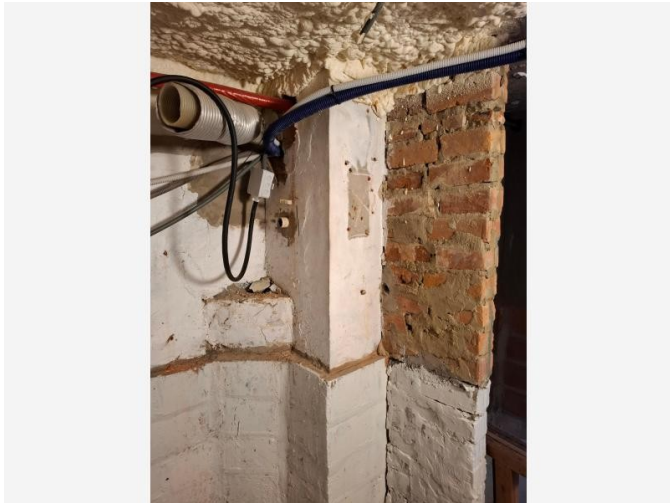
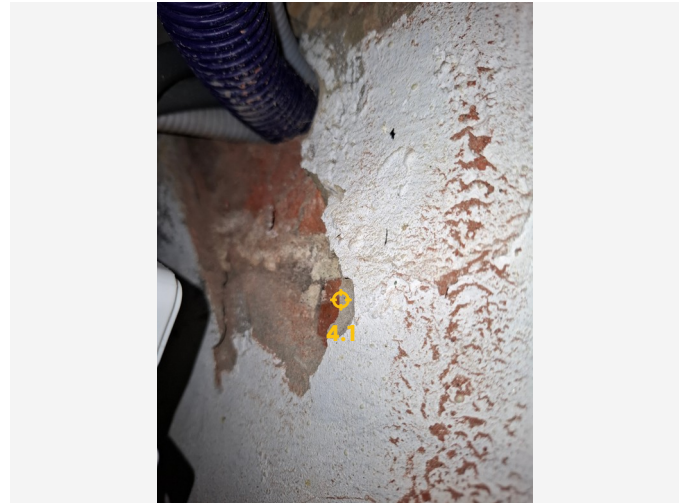
Geen asbest

| # | Type | Referentie | Resultaat |
|---|---|---|---|
| 4.1 | Mengmonster | M02 | Geen asbest |

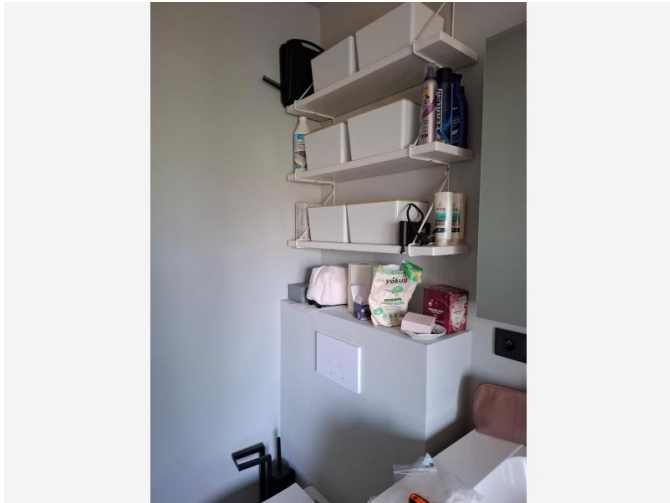
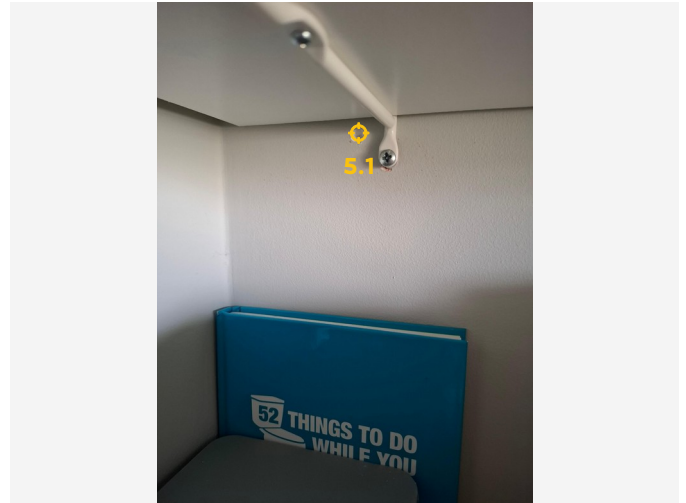
## Fiche 5: Pleister muren (2026)

Geen asbest

| # | Type | Referentie | Resultaat |
|---|---|---|---|
| 5.1 | Mengmonster | M01 | Geen asbest |

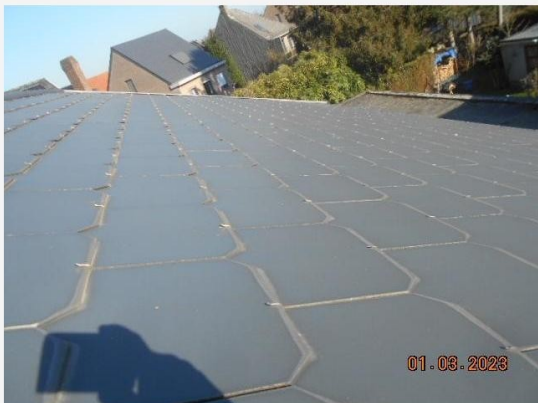
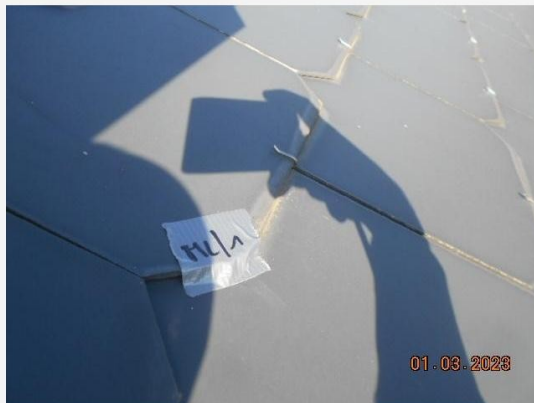
Geen asbest

| # | Type | Referentie | Resultaat |
|---|---|---|---|
| 6.1 | Puntmonster | ML/1 | Geen asbest |

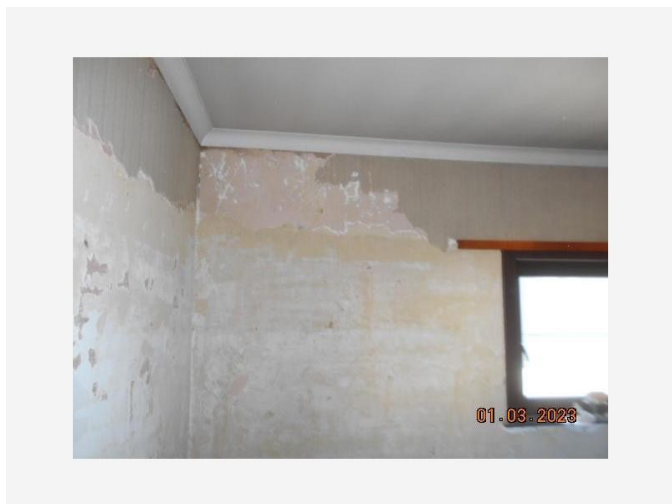
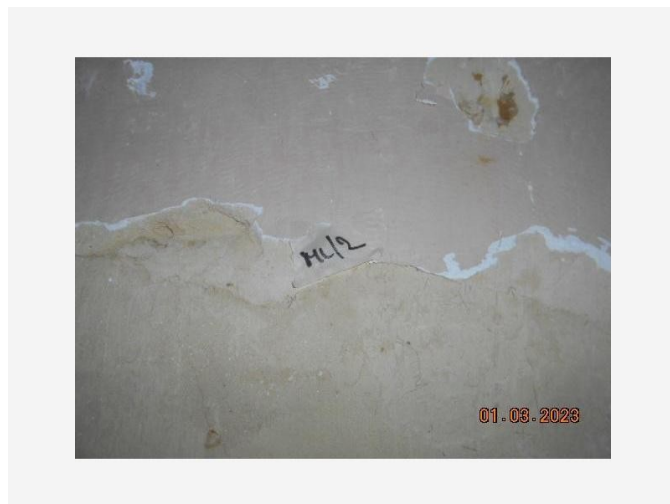
Geen asbest

| # | Type | Referentie | Resultaat |
|---|---|---|---|
| 7.1 | Mengmonster | ML/2 | Geen asbest |

| Opmerking | Mengstaal ML/2; puntmonsters genomen in kamer achteraan rechts, traphal +1 en keuken gelijkvloers. |
