# Asbestinventarisatetest

Leliestraat 44, 2860 Sint-Katelijne-Waver

Attestnummer : **20260902-000419.000**

Uitgegeven op : **02.09.2026**

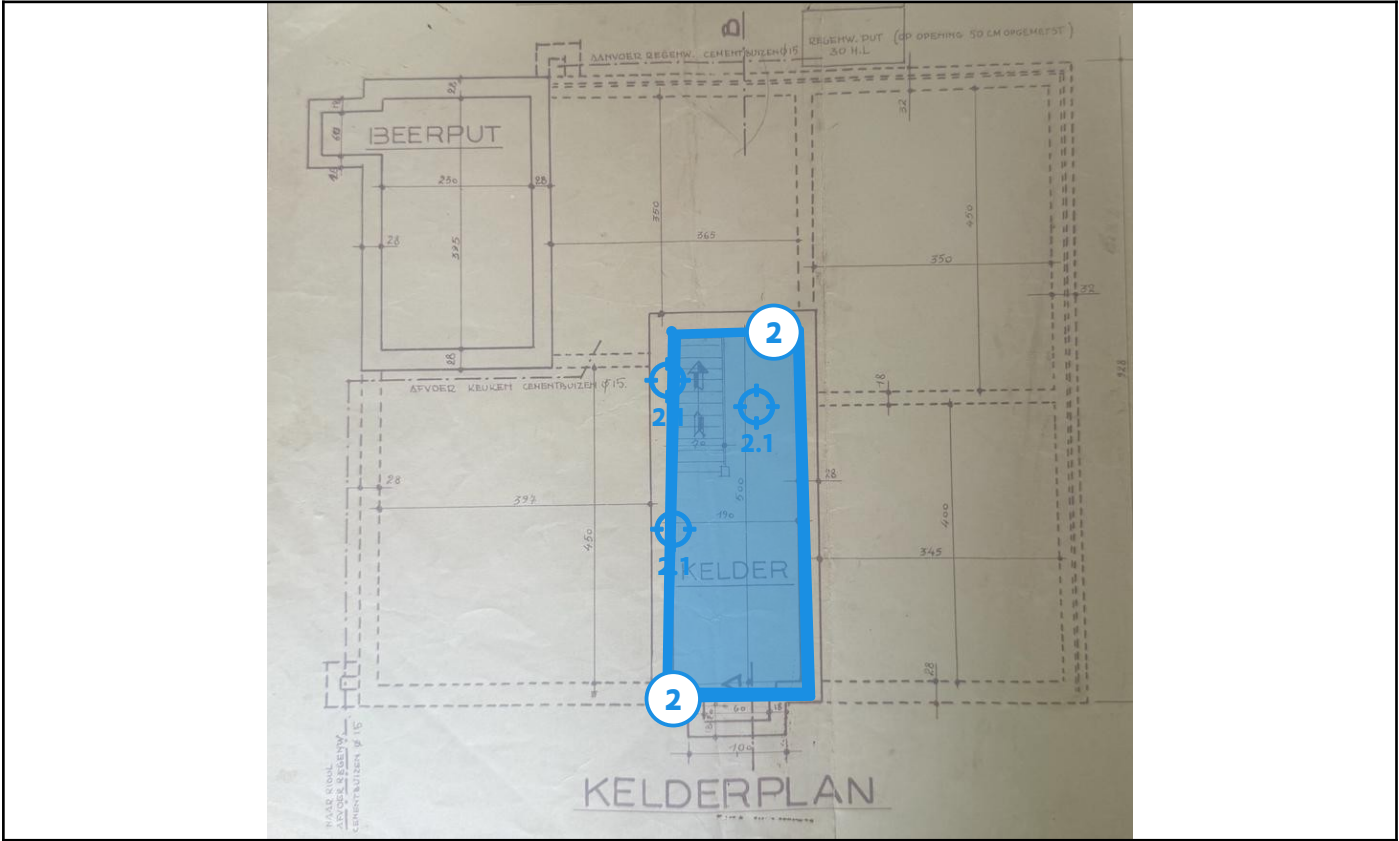
# Plan 1.1: Kelder

| Beschrijving | Type | Actie |
|---|---|---|
| 2. Cementering kelder | Geen asbest | - |

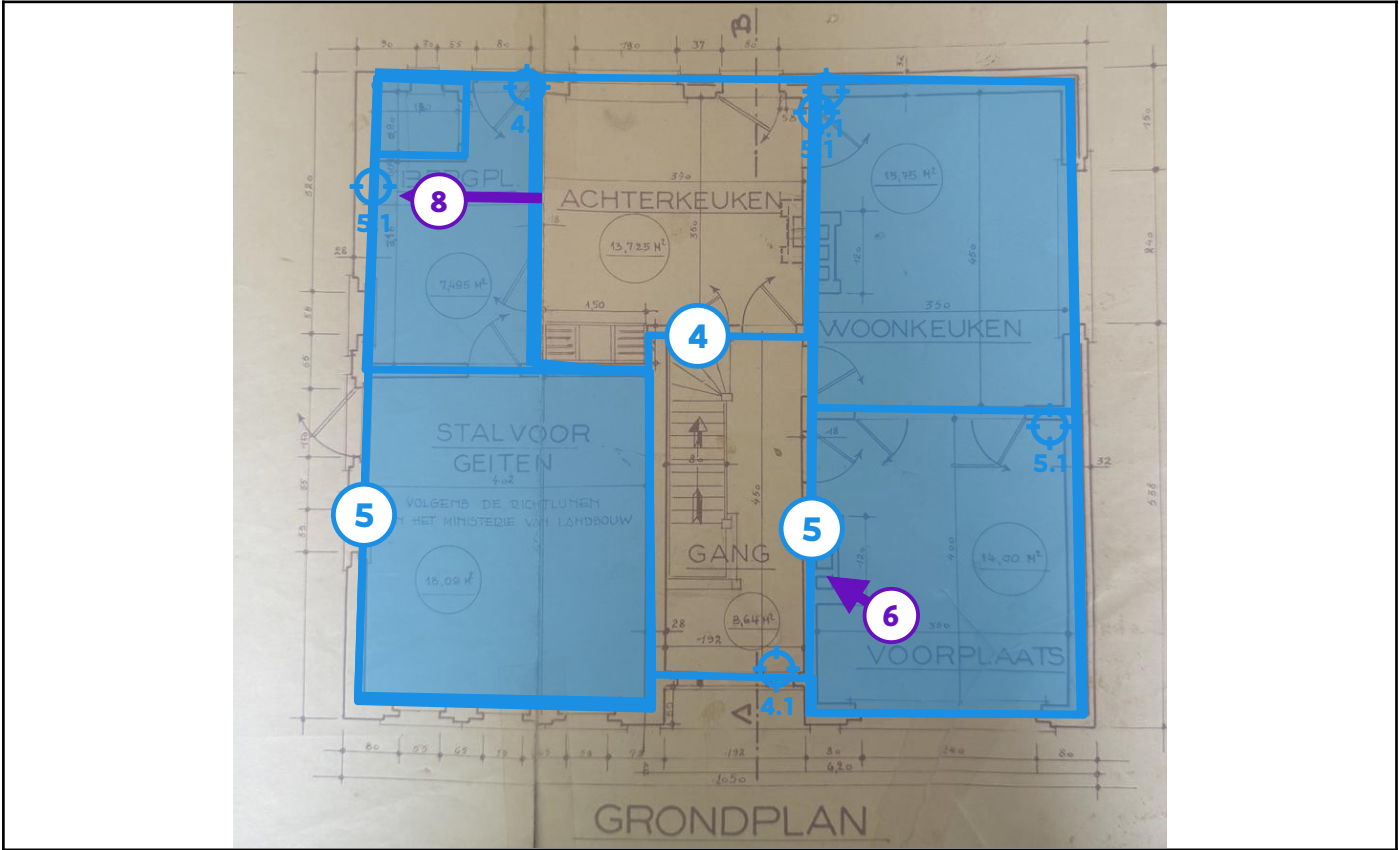
# Plan 1.2: Gelijkvloers

| Beschrijving | Type | Actie |
|---|---|---|
| 4. Pleister muren | Geen asbest | - |
| 5. Pleister plafond | Geen asbest | - |

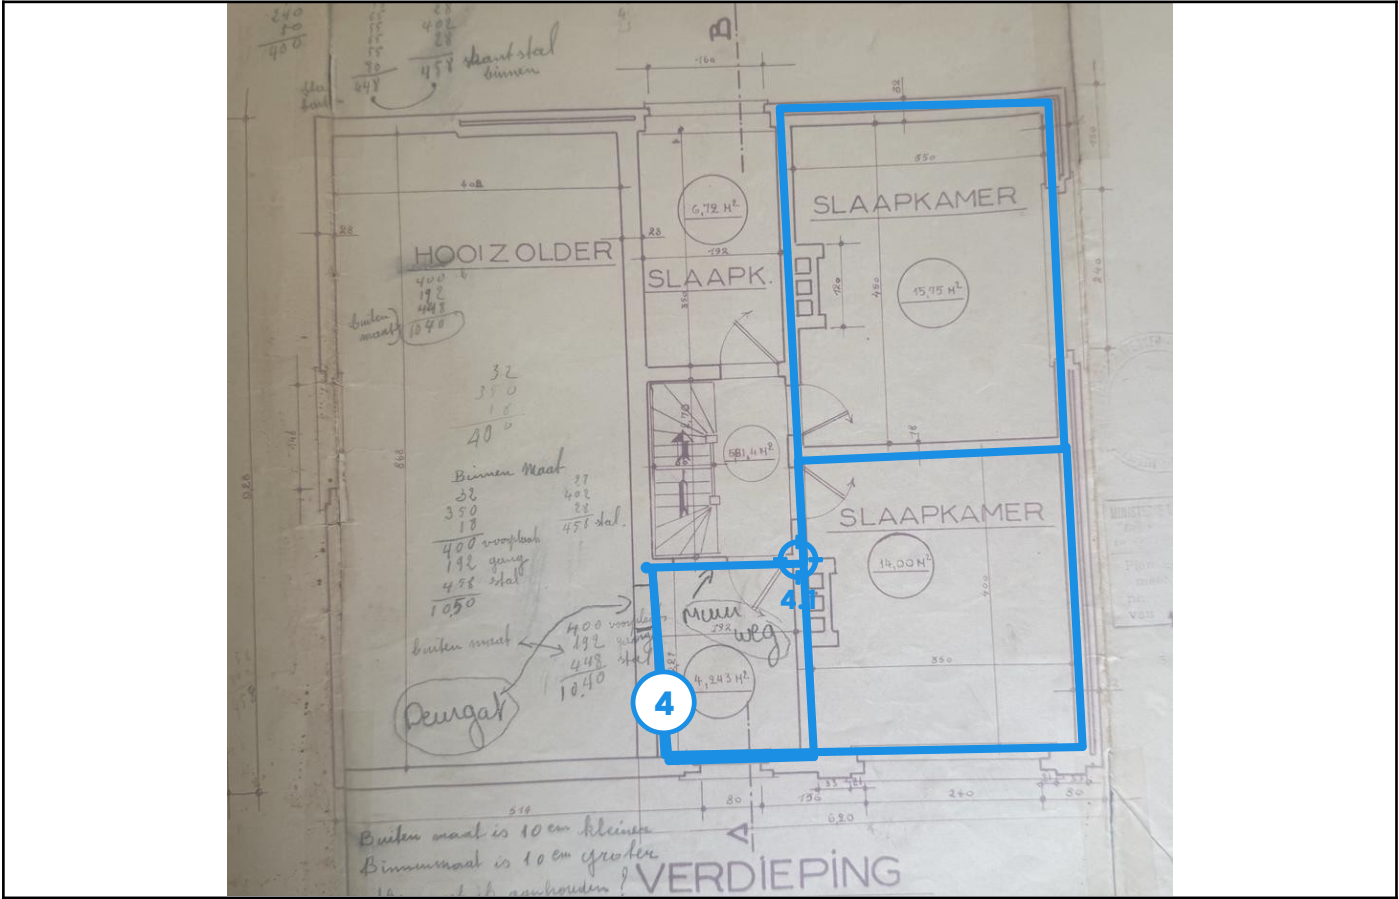
# Plan 1.3: 1ste verdieping

| Beschrijving | Type | Actie |
|---|---|---|
| 4. Pleister muren | Geen asbest | - |

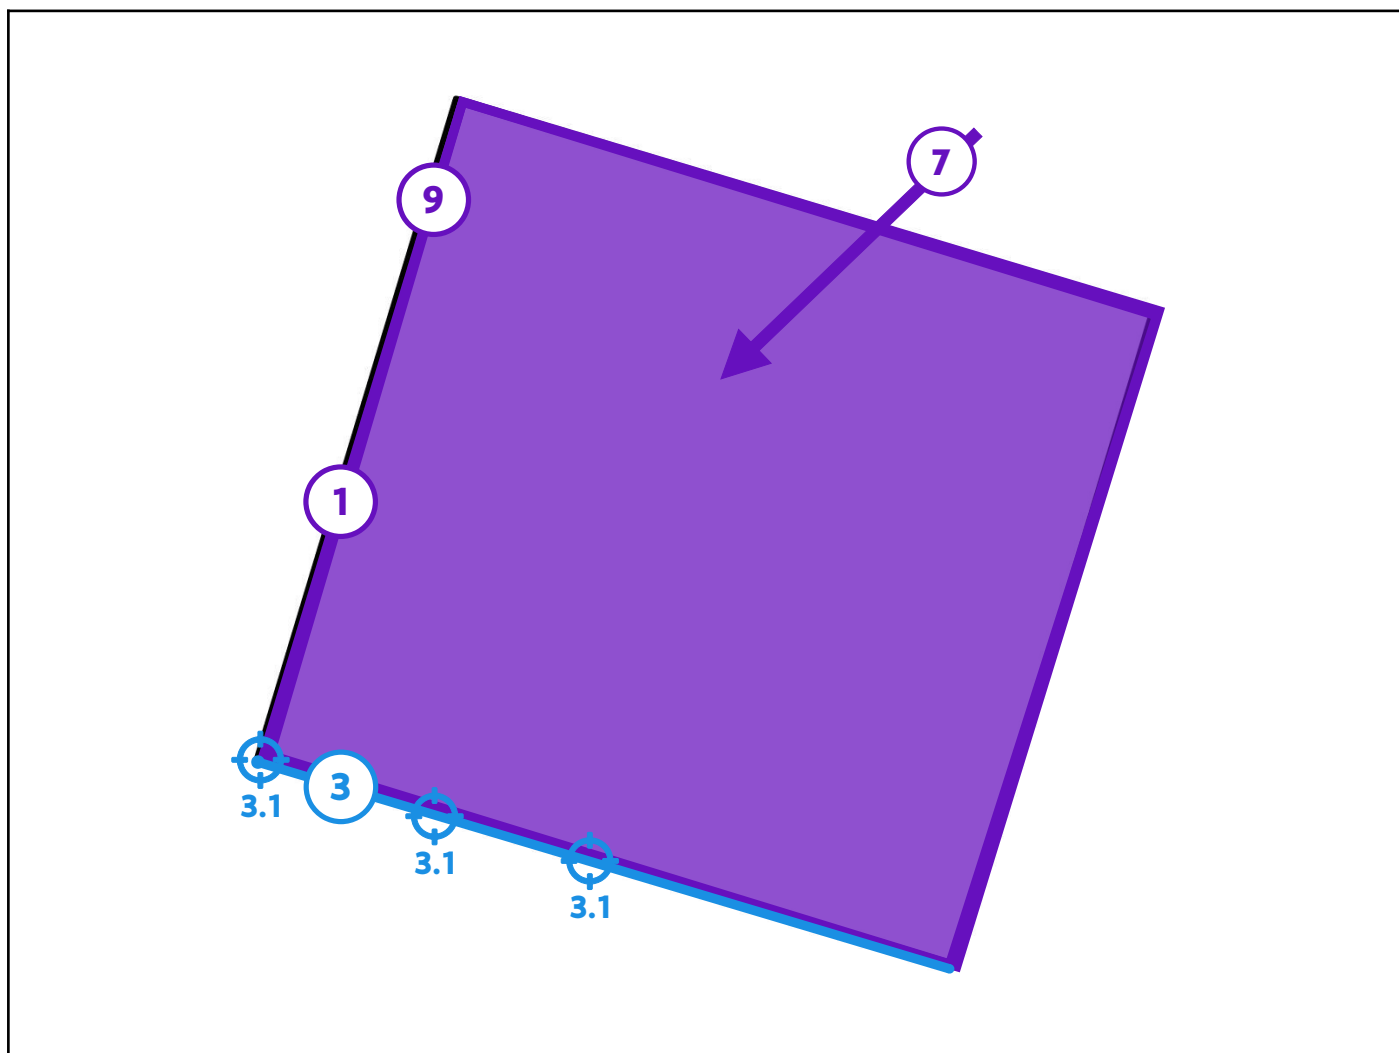
## Plan 1.5: Bovenaanzicht

| Beschrijving | Type | Actie |
|---|---|---|
| 1. Onderdak | Beperking | - |
| 3. Crepi buitengevel | Geen asbest | - |

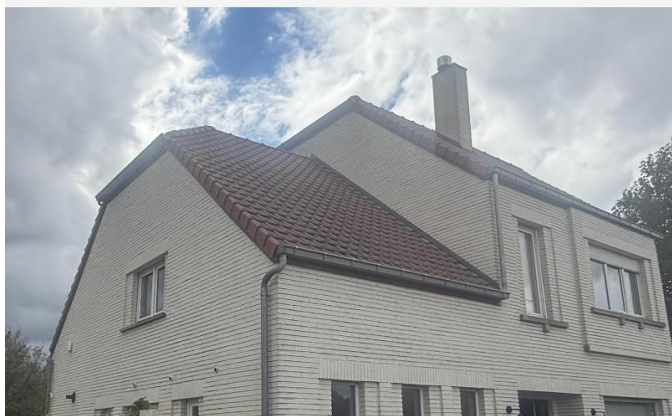
*Situeringsfoto*

**Reden:** Het te onderzoeken materiaal situeert zich hoger dan 3,50 m te rekenen vanaf een veilige ondergrond

**Uitleg van de asbestdeskundige:** hoogte hoger dan 3,50m.

Onder de dakpannen zouden mogelijks asbestverdachte toepassingen aanwezig kunnen zijn.

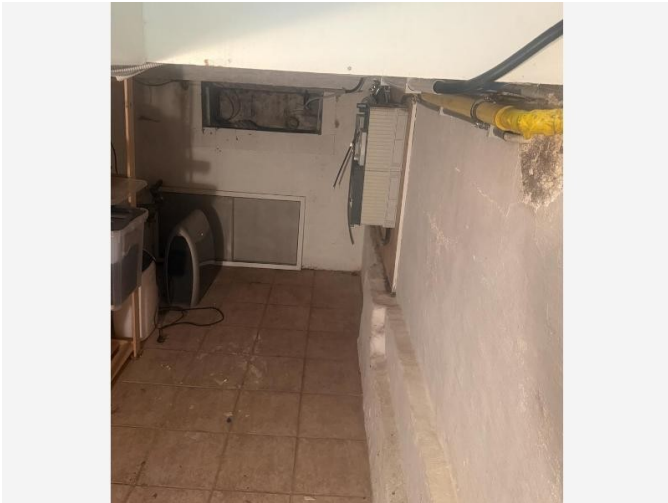
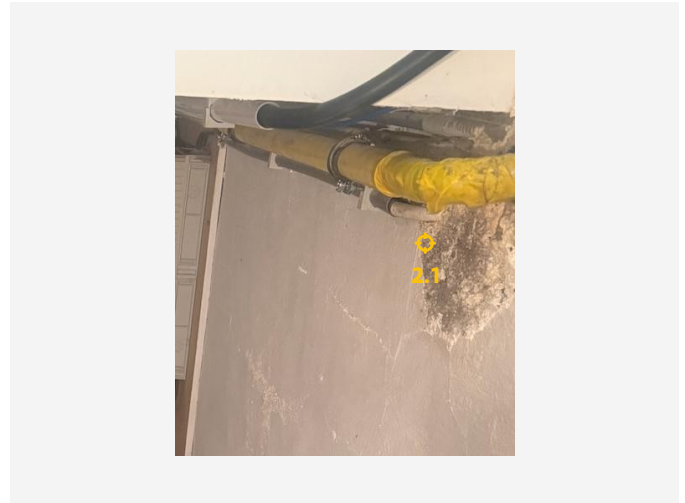
## Fiche 2: Cementering kelder

Geen asbest

| # | Type | Referentie | Resultaat |
|---|---|---|---|
| 2.1 | Mengmonster | M04 | Geen asbest |

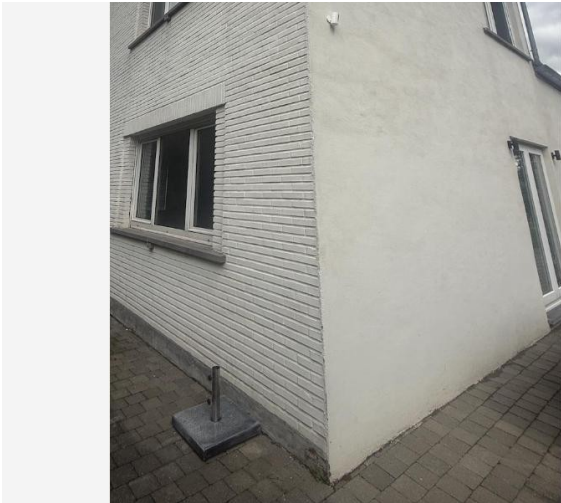
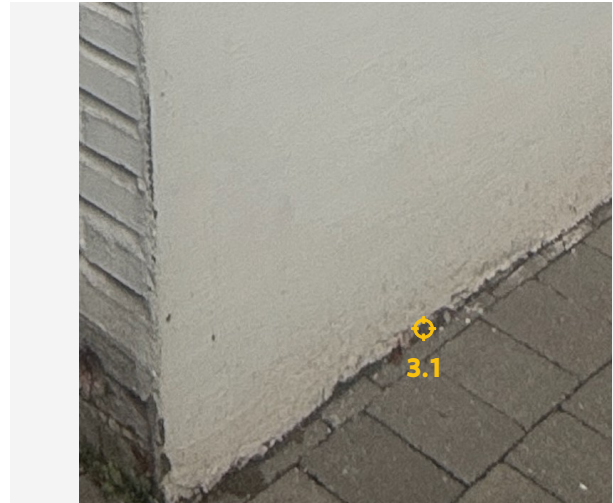
## Fiche 3: Crepi buitengevel

Geen asbest

| # | Type | Referentie | Resultaat |
|---|---|---|---|
| 3.1 | Mengmonster | M01 | Geen asbest |

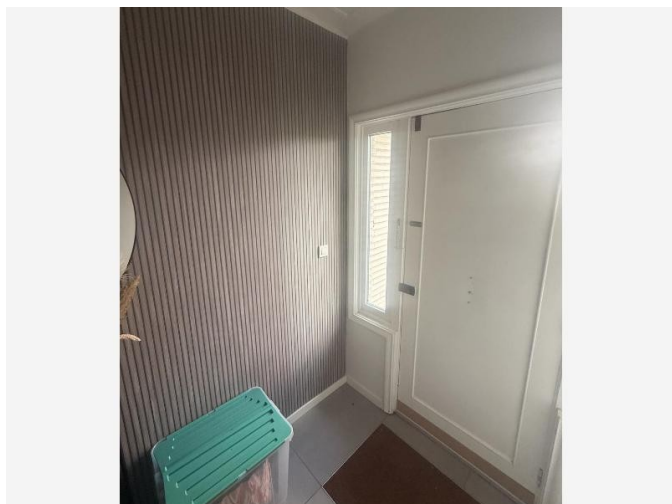
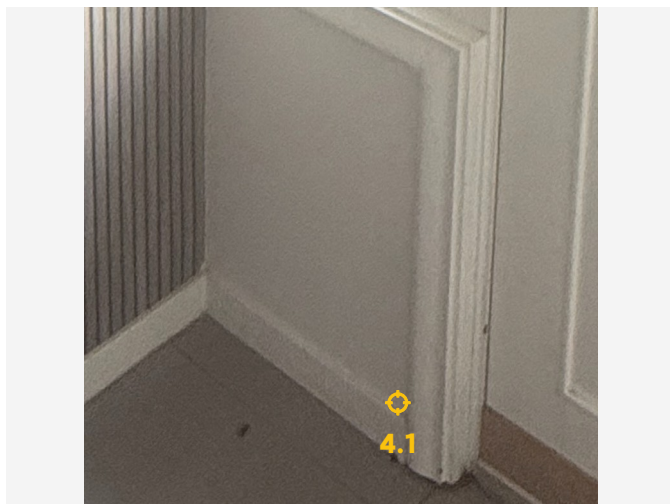
## Fiche 4: Pleister muren

Geen asbest

| # | Type | Referentie | Resultaat |
|---|---|---|---|
| 4.1 | Mengmonster | M02 | Geen asbest |

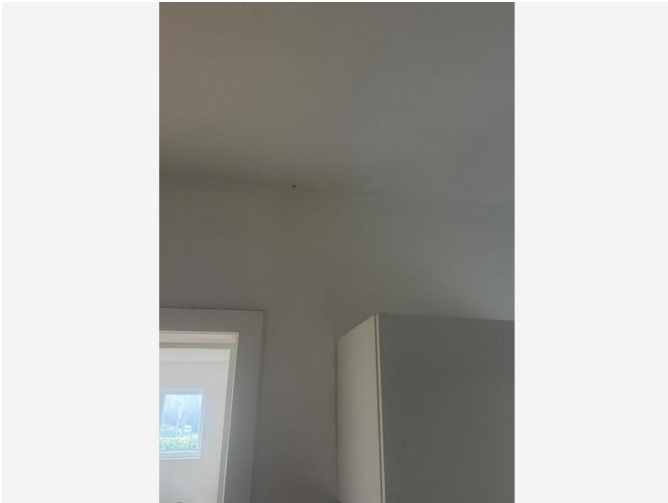
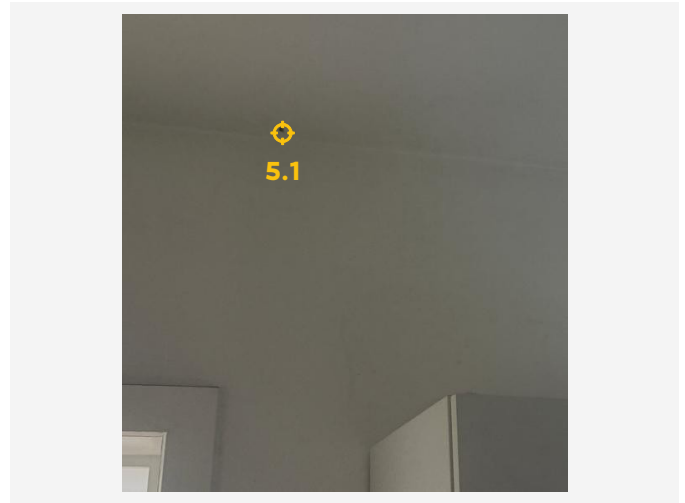
## Fiche 5: Pleister plafond

Geen asbest

| # | Type | Referentie | Resultaat |
|---|---|---|---|
| 5.1 | Mengmonster | M03 | Geen asbest |
