# Asbestinventarisatetest

Vinkstraat 12, 2580 Putte

Attestnummer : 20260824-000286.000

Uitgegeven op : 24.08.2026

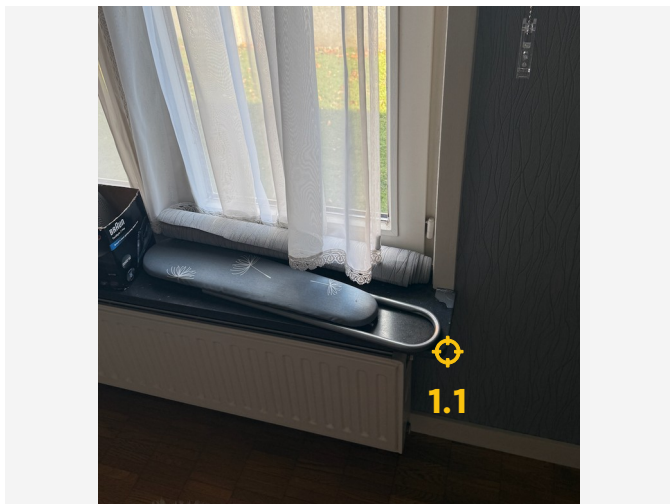
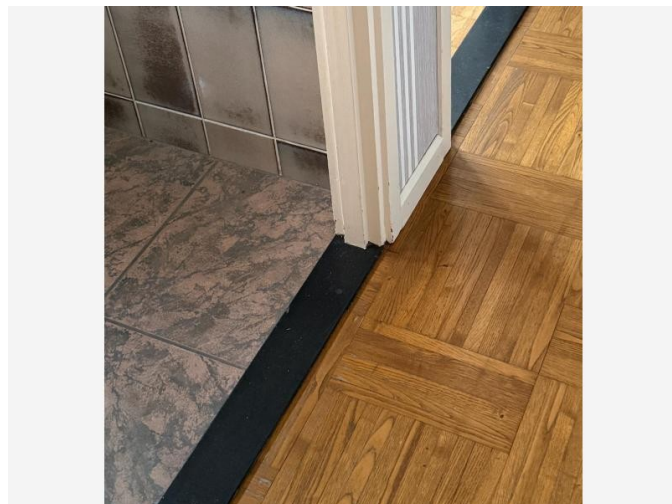
Overzichtsfoto

Detailfoto

| Eindbeoordeling materiaalrisico | Laag materiaalrisico en/of verlaagde kans op vezelvrijgave |

| Gebondenheid | Categorie 1: hechtgebonden in oorsprong |
| Asbestsoort (vezeltype) | Crocidoliet aanwezig |
| Asbestconcentratie | Laag (< 50%) |
| Toestand van het materiaal | Onbeschadigd, niet verweerd |

| # | Type | Referentie | Resultaat |
|---|---|---|---|
| 1.1 | Puntmonster | M02 | Crocidoliet, Chrysotiel |

Zorgvuldig beheren

- Zorg voor een veilig beheer. Vermijd het beschadigen van het asbestmateriaal. Controleer de toestand jaarlijks op wijzigingen.

- Eenvoudige handelingen: mag via doe-het-zelf of door werknemer(s) met opleidingsattest eenvoudige handelingen  
Deze toepassing kan door een aannemer die over een opleidingsattest eenvoudige handelingen beschikt of door een particulier (doe-het-zelf), verwijderd worden indien er geen verhoogd risico op vrijgave van asbestvezels (max. concentratie 0,01 vezels/cm<sup>3</sup> - CODEX Art. VI.3-54) ontstaat en de toepassing voorafgaand en tijdens wordt gefixeerd/bevochtigd; de individuele elementen zonder machinale werktuigen en zonder breken of gooien een voor een losgemaakt worden; en ten slotte luchtdicht en dubbelverpakt (conform de richtlijnen van het recyclagepark) weggevoerd worden naar een erkend afvalpunt (recyclagepark).

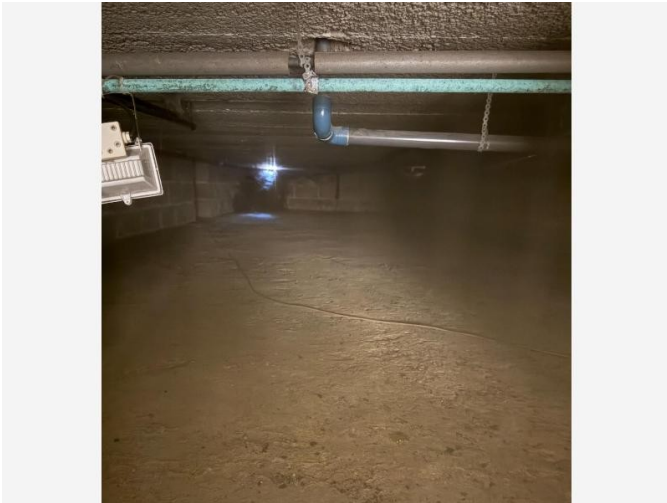
*Situeringsfoto*

**Reden:** Er is geen volledige risicobeoordeling mogelijk

**Uitleg van de asbestdeskundige:** hoogte lager dan 1,5m.

Visueel geen asbestverdachte toepassingen vastgesteld.

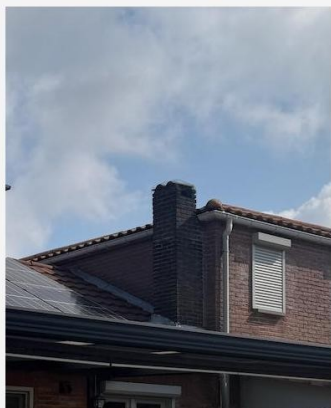
*Situeringsfoto*

**Reden:** Het te onderzoeken materiaal situeert zich hoger dan 3,50 m te rekenen vanaf een veilige ondergrond

**Uitleg van de asbestdeskundige:** hoogte hoger dan 3,50m.

Visueel niet-asbestverdacht.

Er zouden mogelijks asbestverdachte toepassingen aanwezig kunnen zijn in de schoorsteen zelf.

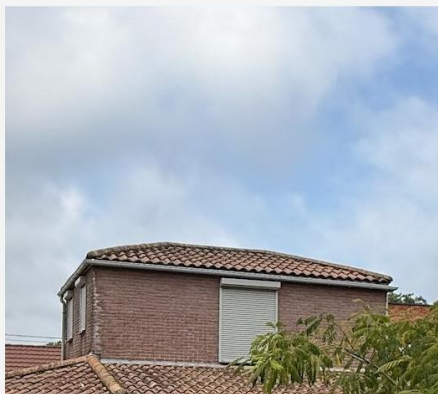
*Situeringsfoto*

**Reden:** Het te onderzoeken materiaal situeert zich hoger dan 3,50 m te rekenen vanaf een veilige ondergrond

**Uitleg van de asbestdeskundige:** hoogte hoger dan 3,50m.

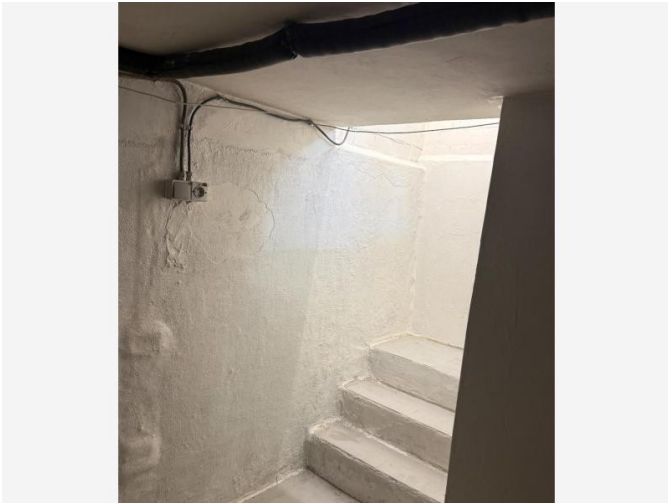
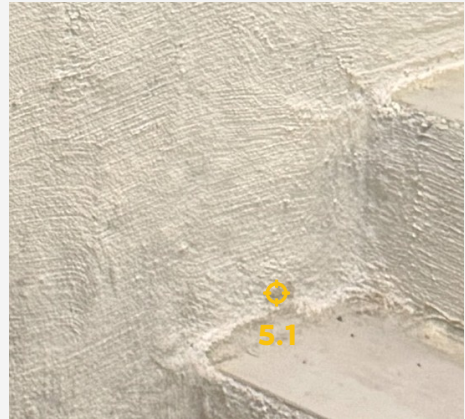
## Fiche 5: Cementering kelder

Geen asbest

| # | Type | Referentie | Resultaat |
|---|---|---|---|
| 5.1 | Mengmonster | M01 | Geen asbest |

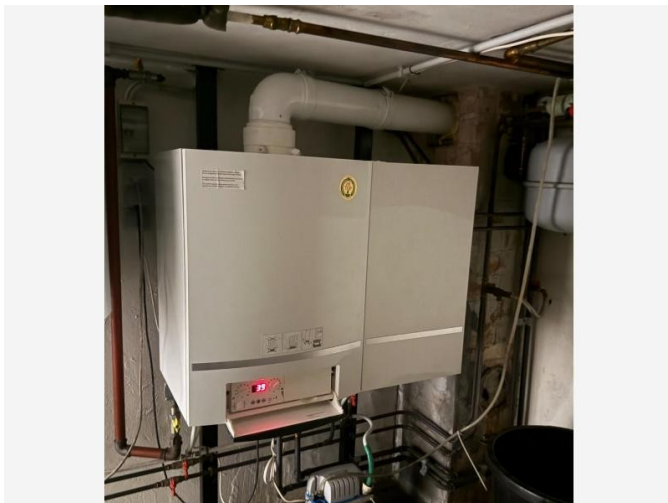
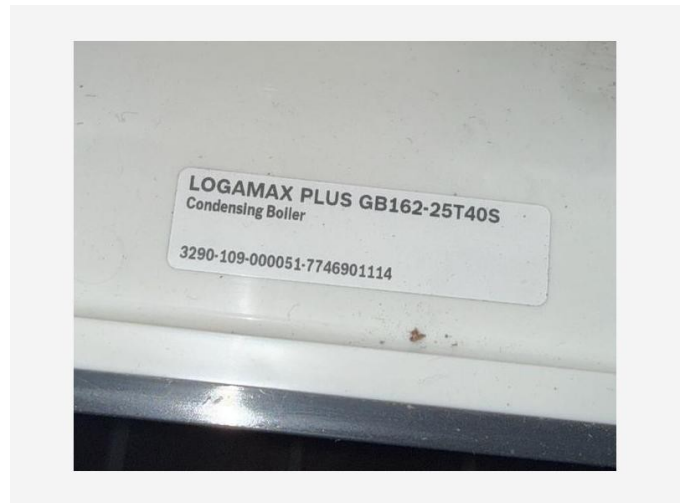
### Fiche 6: CV

| Beschrijving | Notitie | Terug te vinden op plannen |
|---|---|---|
| Fiche 6: CV | FD : 2011 | Plan 1.1: Kelder |

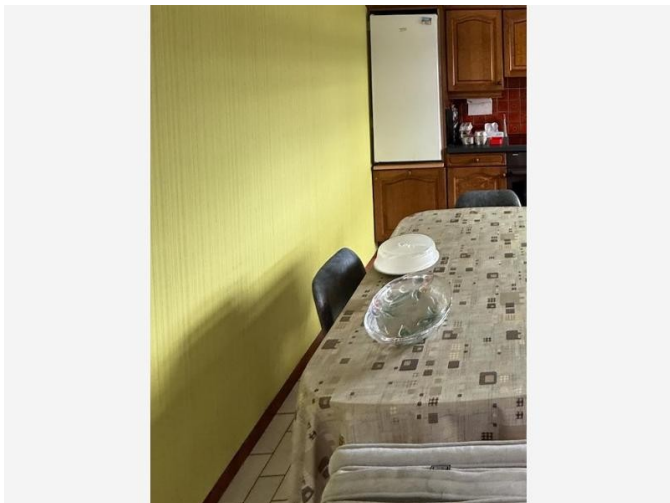
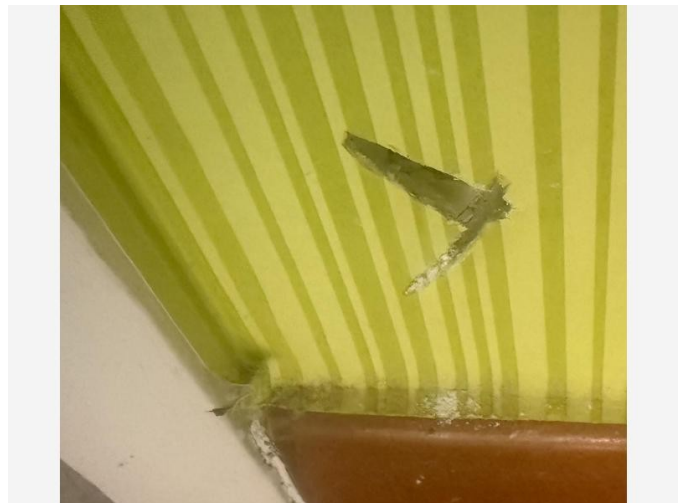
### Fiche 11: Pleisterwerk

| Beschrijving | Notitie | Terug te vinden op plannen |
|---|---|---|
| Fiche 11: Pleisterwerk | De binnenwanden zijn gipskartonplaten. | - |
