# Asbestinventarisatattest

Hovestraat 184, 2650 Edegem

Attestnummer : 20260903-000507.000

Uitgegeven op : 03.09.2026

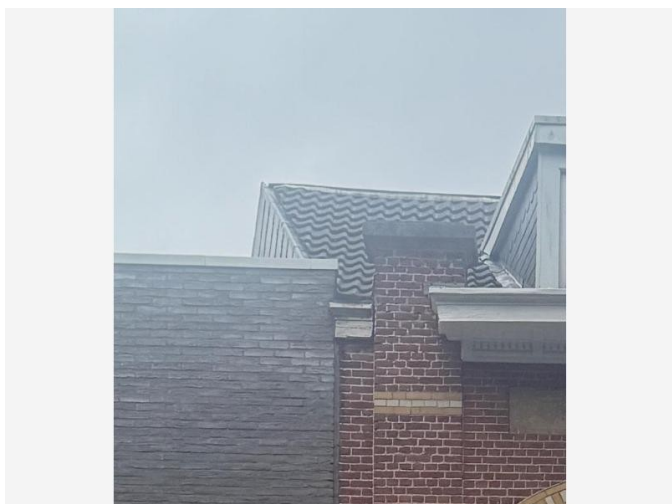
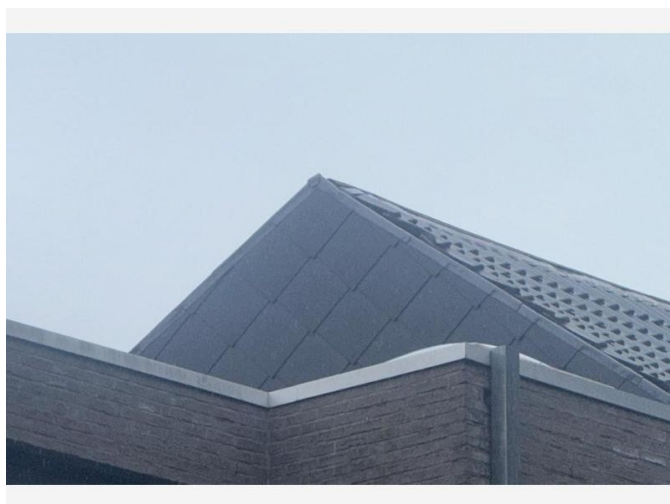
# Fiche 1: Leien zijgevel (hoogtebeperking => niet bemonsterd)

| Eindbeoordeling materiaalarisico | Laag materiaalarisico en/of verlaagde kans op vezelvrijgave |

| Asbestsoort (vezeltype) | Crocidoliet aanwezig |
| Toestand van het materiaal | Licht beschadigd, licht verweerd. Intacte calciumsilicaatplaat of materiaal met categorie 3-gebondenheid |

| Asbestmateriaal | Dak- en gevelbekleding - Lei, shingle |
| Identificatiemethode | <p>De asbestdeskundige beoordeelt het materiaal als asbestverdacht en dus asbesthoudend, en dit zonder monstername.</p> <p>Motivatie: Er is een onderzoeksbeperking die monstername verhindert; De ruimte of het materiaal bevindt zich hoger dan 3,5 meter vanaf een vaste ondergrond.</p> |

Verwijderen

- Zorg voor een veilig beheer. Vermijd het beschadigen van het asbestmateriaal. Controleer de toestand jaarlijks op wijzigingen.
- Verwijder dit asbestmateriaal zo snel mogelijk. Volg de toestand goed op.
- Hemelwater dat afspoelt van asbestcement daken of gevels kan asbestdeeltjes bevatten. Gebruik het enkel voor gesloten circuits (bv. spoelen toiletten). Reinig na het vervangen van het dak of de gevel de dakgoten en regenwaterput of -ton om asbesthoudend sediment of slib te verwijderen
- Voer bijkomende staalname(s) uit.

- Eenvoudige handelingen: mag via doe-het-zelf of door werknemer(s) met opleidingsattest eenvoudige handelingen  
Deze toepassing kan door een aannemer die over een opleidingsattest eenvoudige handelingen beschikt, verwijderd worden indien er geen verhoogd risico op vrijgave van

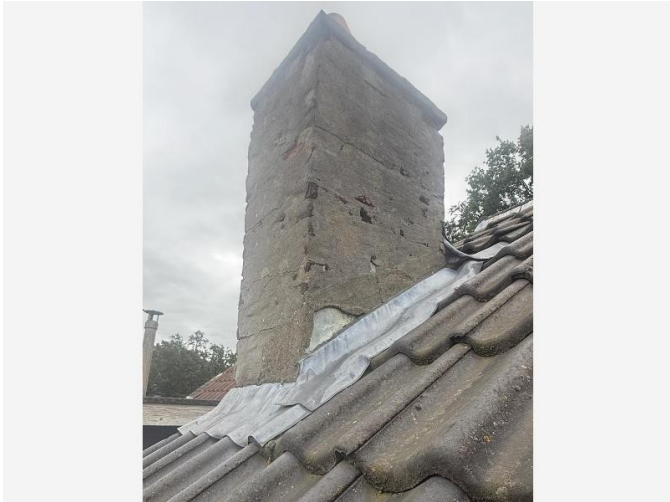
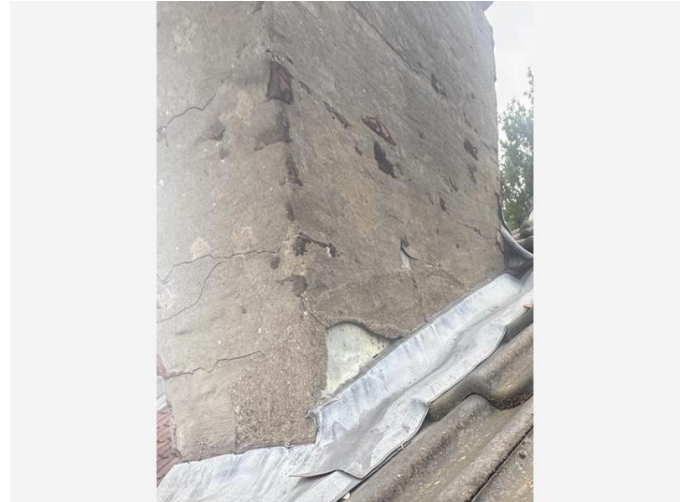
## Fiche 2: Cementering schoorsteen (hoogtebeperking => niet bemonsterd)

| Eindbeoordeling materiaalrisico | Verhoogd materiaalrisico en/of verhoogde kans op vezelvrijgave |

| Asbestsoort (vezeltype) | Crocidoliet aanwezig |
| Toestand van het materiaal | Matig beschadigd, matig verweerd |

| Asbestmateriaal | In-situ afwerkingslagen - Pleisterwerk (wand, plafond, ...) |
| Identificatiemethode | <p>De asbestdeskundige beoordeelt het materiaal als asbestverdacht en dus asbesthoudend, en dit zonder monstername.</p> <p>Motivatie: Er is een onderzoeksbeperking die monstername verhindert; De ruimte of het materiaal bevindt zich hoger dan 3,5 meter vanaf een vaste ondergrond.</p> |

Verwijderen

- Zorg voor een veilig beheer. Vermijd het beschadigen van het asbestmateriaal. Controleer de toestand jaarlijks op wijzigingen.
- Verwijder dit asbestmateriaal zo snel mogelijk. Volg de toestand goed op.
- Hemelwater dat afspoelt van asbestcement daken of gevels kan asbestdeeltjes bevatten. Gebruik het enkel voor gesloten circuits (bv. spoelen toiletten). Reinig na het vervangen van het dak of de gevel de dakgoten en regenwaterput of -ton om asbesthoudend sediment of slib te verwijderen
- Voer bijkomende staalname(s) uit.

- Hermetische zone (erkend asbestverwijderaar)  
Deze toepassing mag u niet zelf verwijderen.

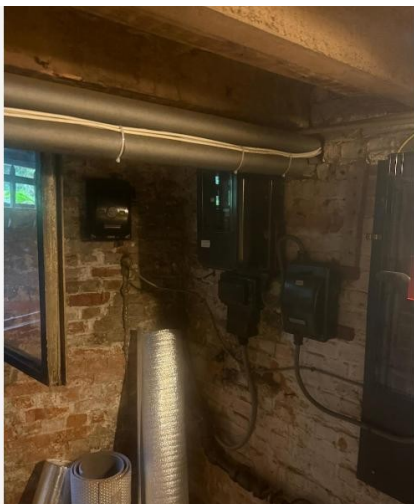
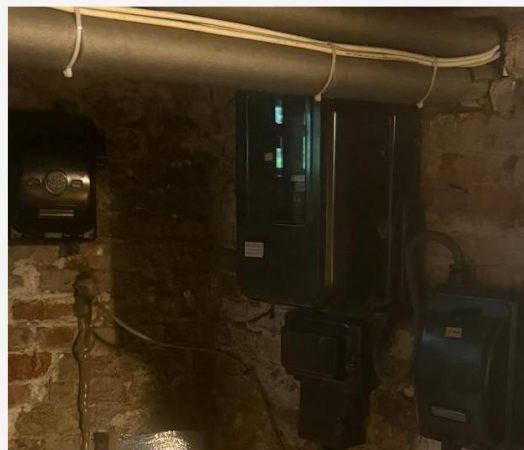
| Eindbeoordeling materiaalrisico | Laag materiaalrisico en/of verlaagde kans op vezelvrijgave |

| Asbestsoort (vezeltype) | Crocidoliet aanwezig |
| Toestand van het materiaal | Onbeschadigd, niet verweerd |

| Beschrijving | Elektrische toepassingen |
| Asbestmateriaal | Plaat, paneel, tablet - Type Bakeliet |

Zorgvuldig beheren

- Zorg voor een veilig beheer. Vermijd het beschadigen van het asbestmateriaal. Controleer de toestand jaarlijks op wijzigingen.
- Voer bijkomende staalname(s) uit.

- Eenvoudige handelingen: mag via doe-het-zelf of door werknemer(s) met opleidingsattest eenvoudige handelingen  
Deze toepassing kan door een aannemer die over een opleidingsattest eenvoudige handelingen beschikt of door een particulier (doe-het-zelf), verwijderd worden indien er geen verhoogd risico op vrijgave van asbestvezels (max. concentratie 0,01 vezels/cm<sup>3</sup> - CODEX Art. VI.3-54) ontstaat en de toepassing voorafgaand en tijdens wordt gefixeerd; de individuele elementen zonder machinale werktuigen en zonder breken of gooien een voor een losgemaakt worden; en ten slotte luchtdicht en dubbelverpakt (conform de richtlijnen van het recyclagepark) weggevoerd worden naar een erkend afvalpunt (recyclagepark).

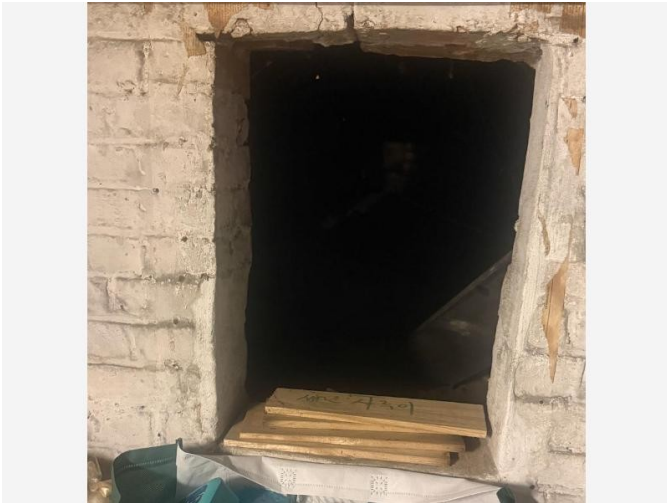
**Reden:** Het onderzoek kan niet uitgevoerd worden binnen de bepalingen van de Welzijnswet

**Uitleg van de asbestdeskundige:** Hoogte lager dan 1,50m.

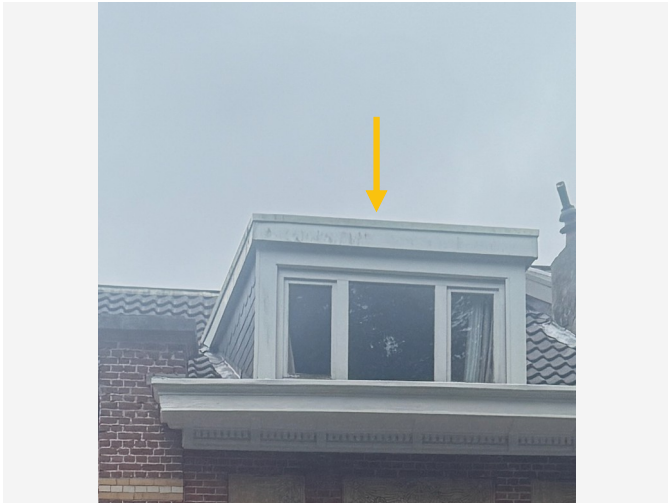
**Reden:** Het te onderzoeken materiaal situeert zich hoger dan 3,50 m te rekenen vanaf een veilige ondergrond

**Uitleg van de asbestdeskundige:** Hoogte hoger dan 3,50m.

Niet waarneembaar.

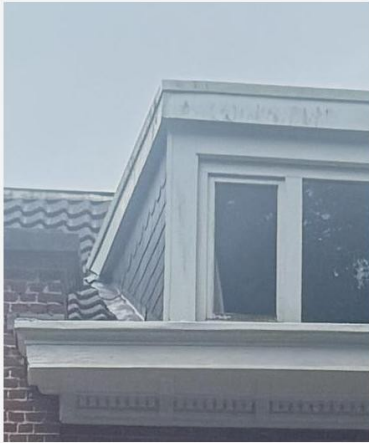
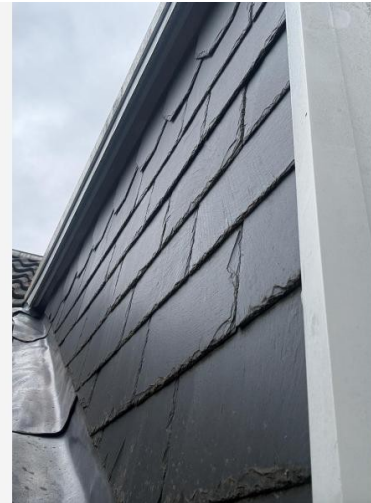
### Informatie over een niet-asbestverdacht materiaal

| Basis voor advies | De asbestdeskundige beoordeelt het materiaal als niet-asbestverdacht. |

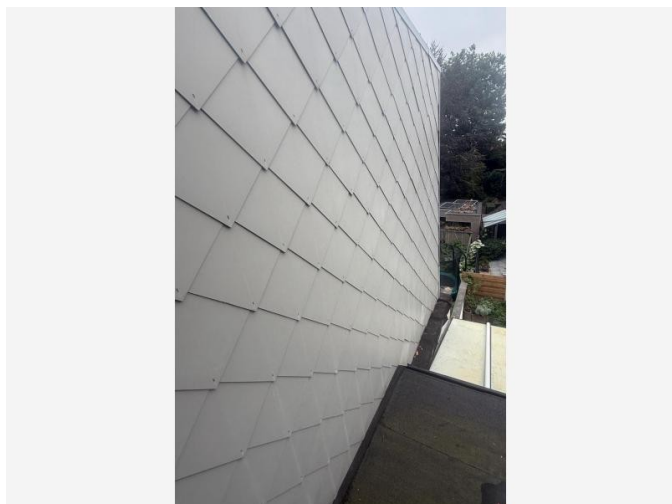
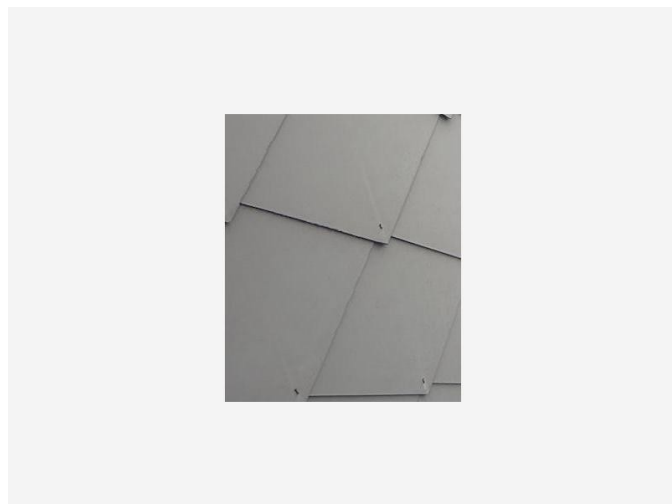
### Informatie over een materiaal van een andere eigenaar

asbestverdacht.

| Basis voor advies | Beoordeling op basis van expertise met een vaststelling door de asbestdeskundige. |

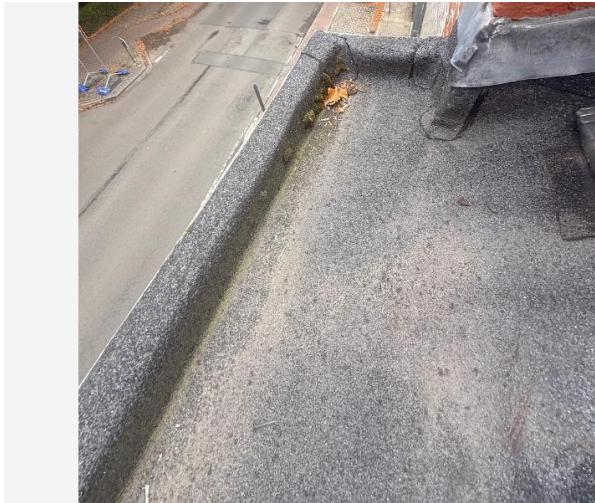
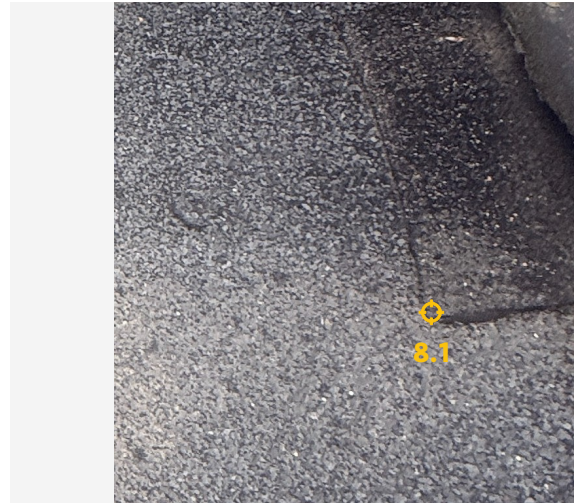
## Fiche 8: Roofing dakgoot

Geen asbest

| # | Type | Referentie | Resultaat |
|---|---|---|---|
| 8.1 | Puntmonster | M01 | Geen asbest |

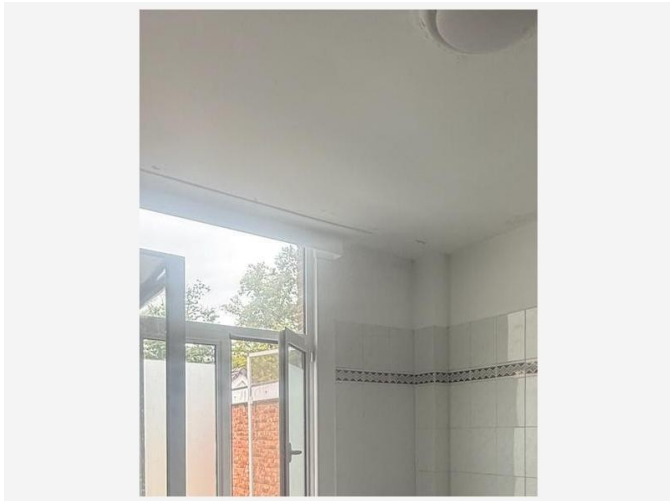
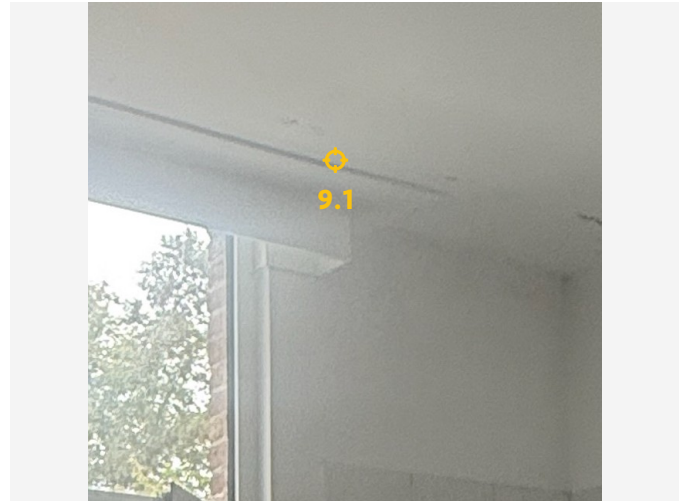
## Fiche 9: Pleister plafond

Geen asbest

| # | Type | Referentie | Resultaat |
|---|---|---|---|
| 9.1 | Mengmonster | M03 | Geen asbest |

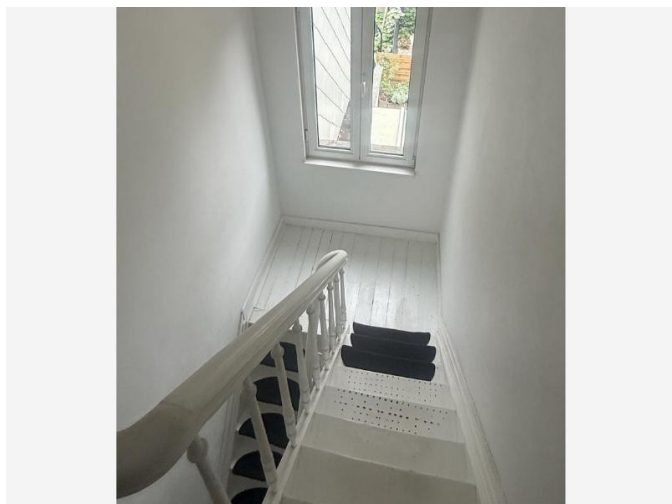
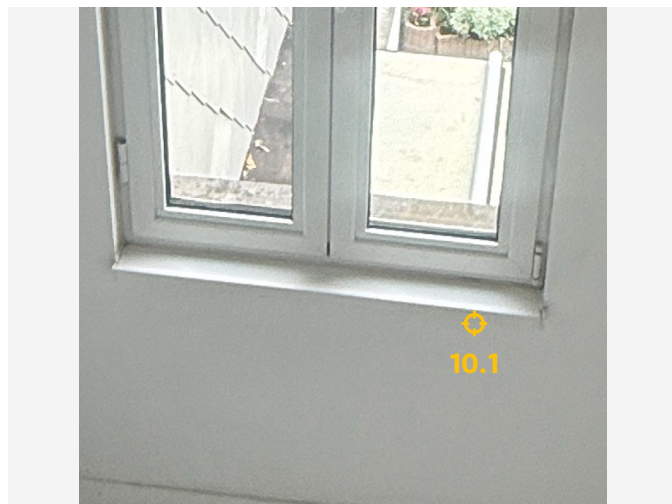
## Fiche 10: Pleister muren

Geen asbest

| # | Type | Referentie | Resultaat |
|---|---|---|---|
| 10.1 | Mengmonster | M02 | Geen asbest |

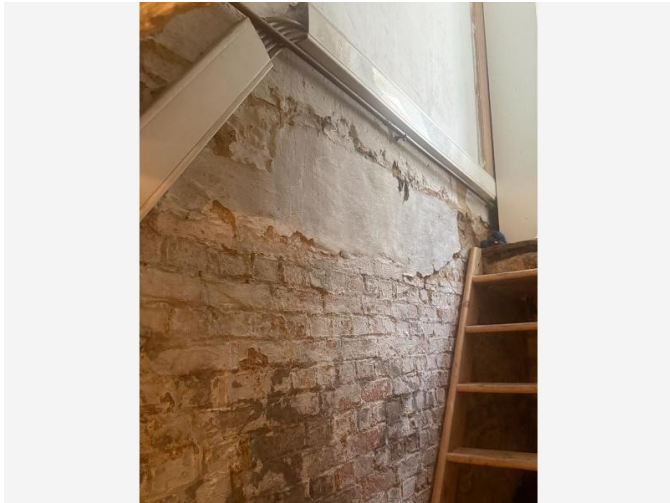
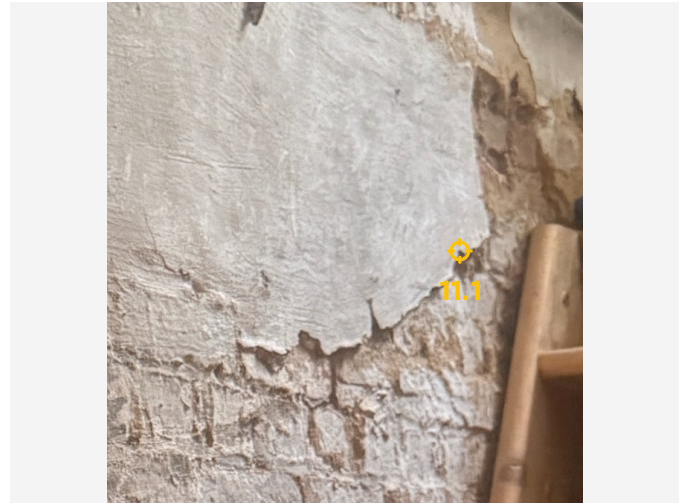
## Fiche 11: Bezetsel kelder

Geen asbest

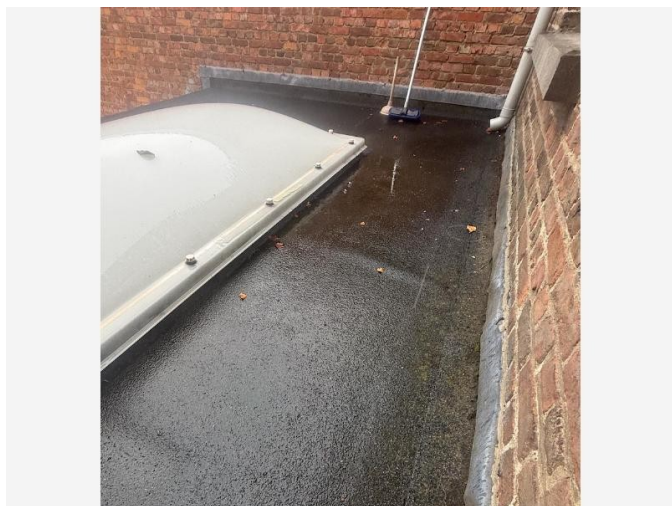
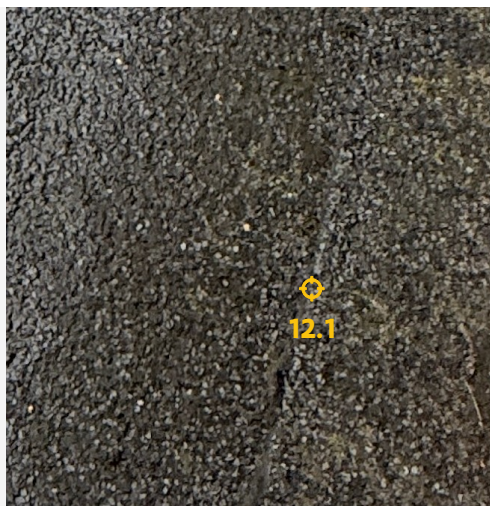
## Fiche 12: Roofing 1e

Geen asbest

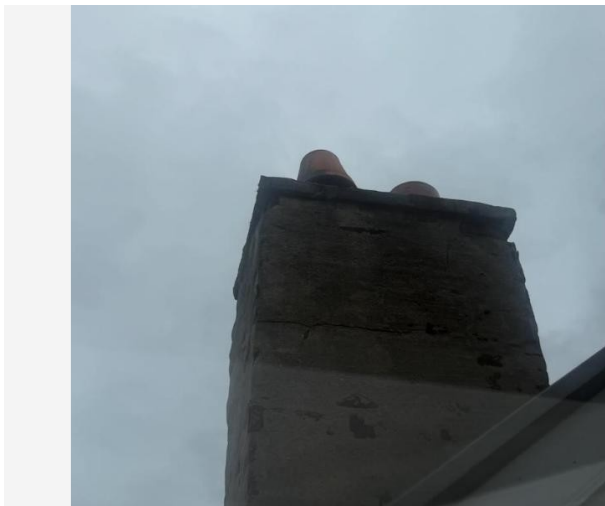
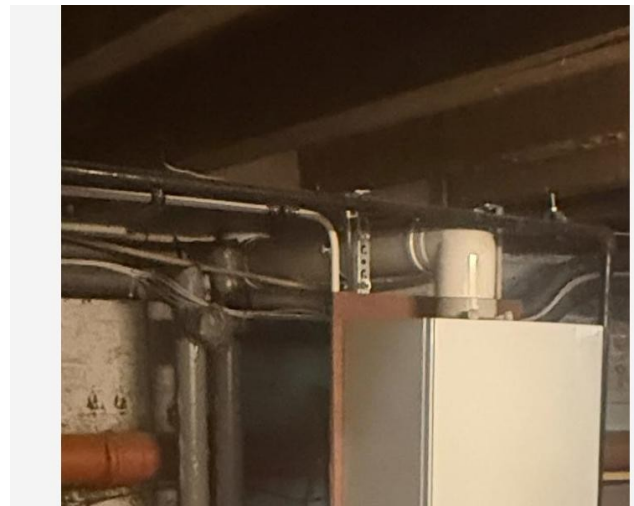
### Fiche 16: Rookgaskanalen

| Beschrijving | Notitie | Terug te vinden op plannen |
|---|---|---|
| Fiche 16: Rookgaskanalen | <p>Er werden geen asbestverdachte toepassingen vastgesteld.</p> <p>Toch zouden er in de schoorsteen mogelijk asbestverdachte toepassingen aanwezig kunnen zijn.</p> | <p>Plan 1.1: Kelder</p> <p>Plan 1.5: Bovenaanzicht</p> |
