# Asbestinventarisatetest

Berlaarbaan 315, 2861 Sint-Katelijne-Waver

Attestnummer : 20251001-000157.000

Uitgegeven op : 01.10.2025

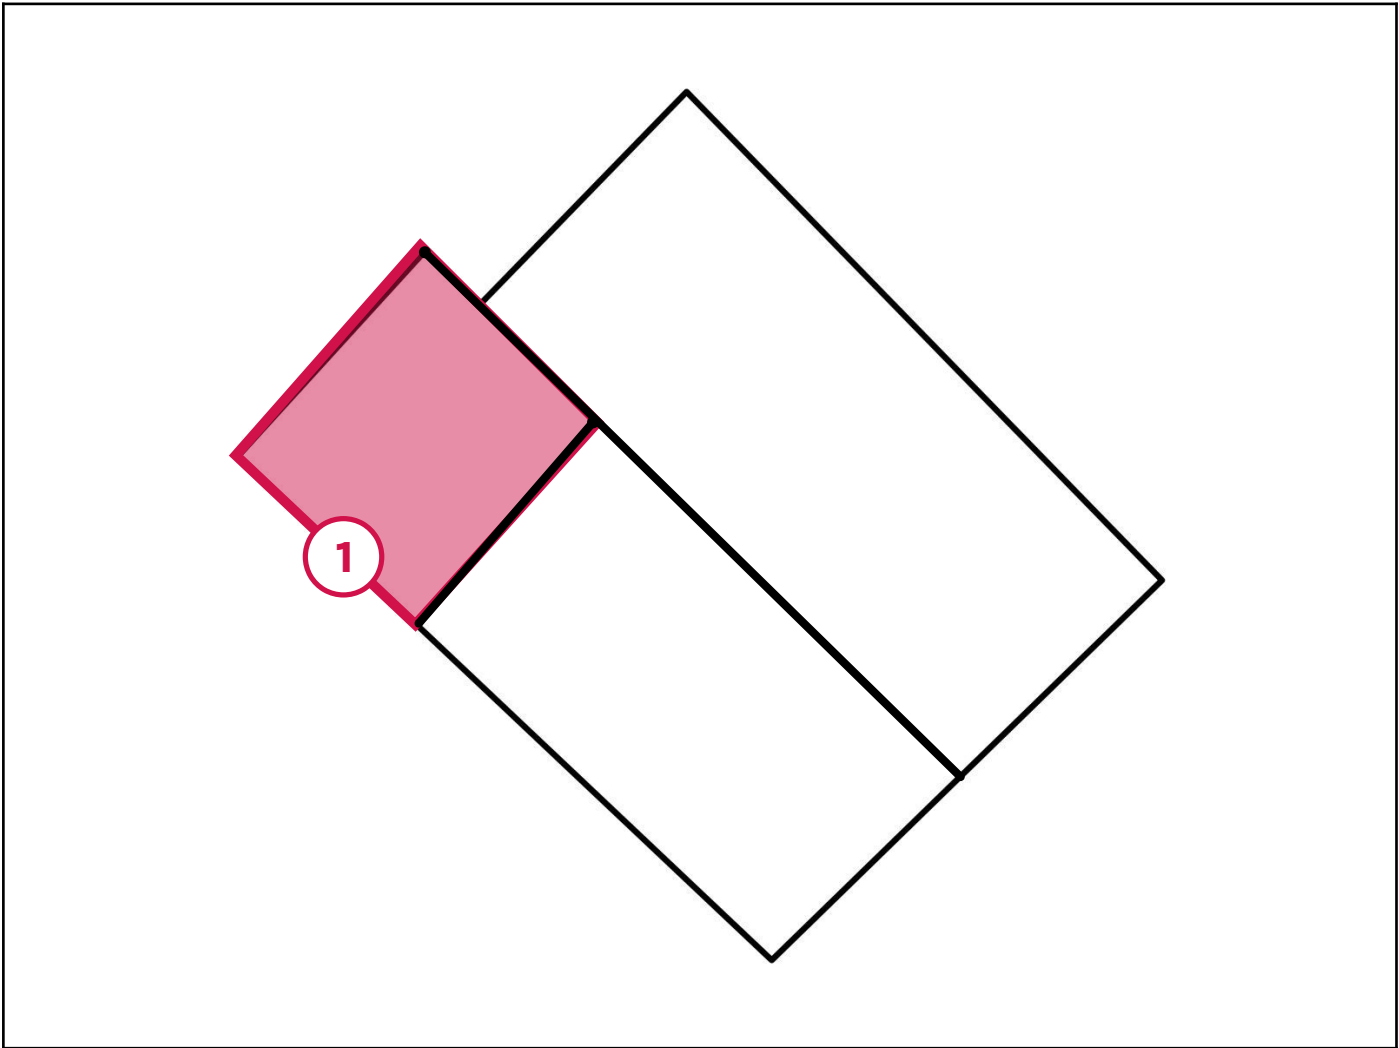
# Plan 3.1: Bijgebouw

| Beschrijving | Type | Actie |
|---|---|---|
| 1. golfplaten bijgebouw | Asbestmateriaal | Dringend verwijderen |

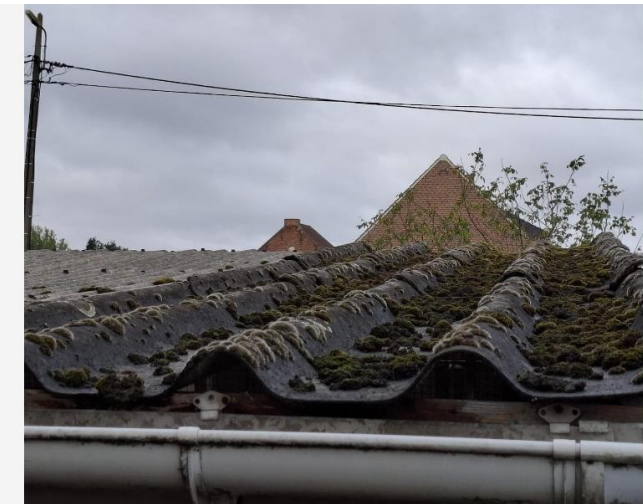
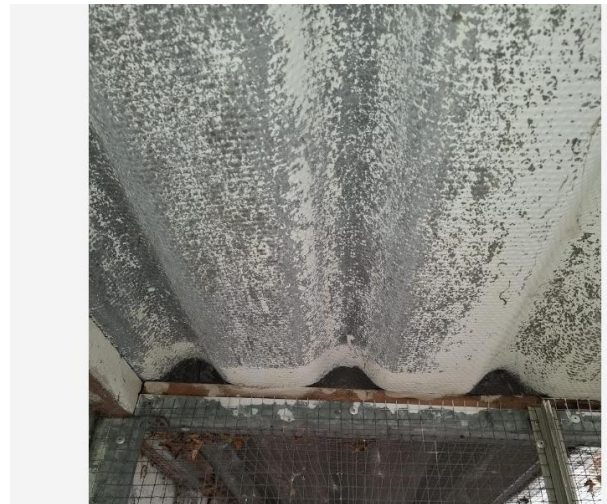
| Eindbeoordeling materiaalrisico | Hoog materiaalrisico en/of hoge kans op vezelvrijgave |

| Asbestsoort (vezeltype) | Crocidoliet aanwezig |
| Asbestconcentratie | Laag (< 50%) |
| Afschermingsgraad van het gehele materiaal | Geheel of deels (ook) vrij aan de binnenlucht |
| Toestand van het materiaal | Matig beschadigd, matig verweerd |

| Beschrijving | golfplaten bijgebouw |
| Asbestmateriaal | Dak- en gevelbekleding - Golfplaat |

Het asbestmateriaal valt onder de mijlpaal van 2034.

**Dringend verwijderen**

- Zorg voor een veilig beheer. Vermijd het beschadigen van het asbestmateriaal. Controleer de toestand jaarlijks op wijzigingen.
- Verwijder dit asbestmateriaal zo snel mogelijk. Volg de toestand goed op.
- Voer bijkomende staalname(s) uit.

- Eenvoudige handelingen: mag via doe-het-zelf of door werknemer(s) met opleidingsattest eenvoudige handelingen  
U mag deze toepassing zelf verwijderen.

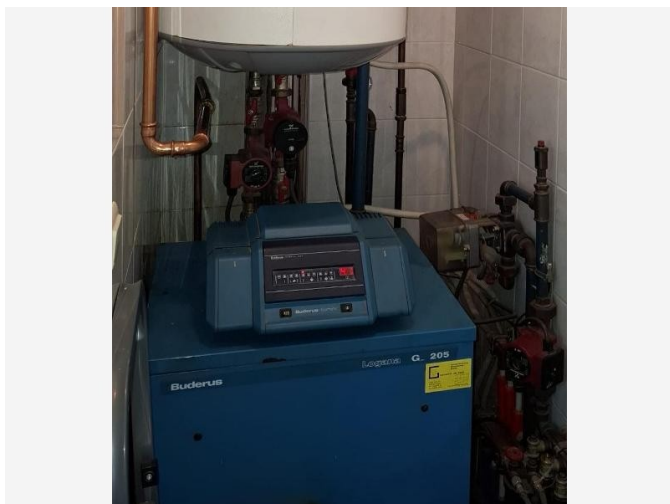
BUDERUS Logana (GK) 205 (productiejaar onbekend): geen waarneembare asbesttoepassingen - hou er evenwel rekening mee dat indien deze nog niet vervangen werden door asbestvrij materiaal bij onderhoud of herstelling, er asbesthoudende componenten kunnen aanwezig zijn: inzonderheid de aansluiting rookgasafvoer, de brander deur alsook de pakkingen ringen wateraanvoer-, en retour-aansluiting (in alle BUDERUS ketels tot 1990).

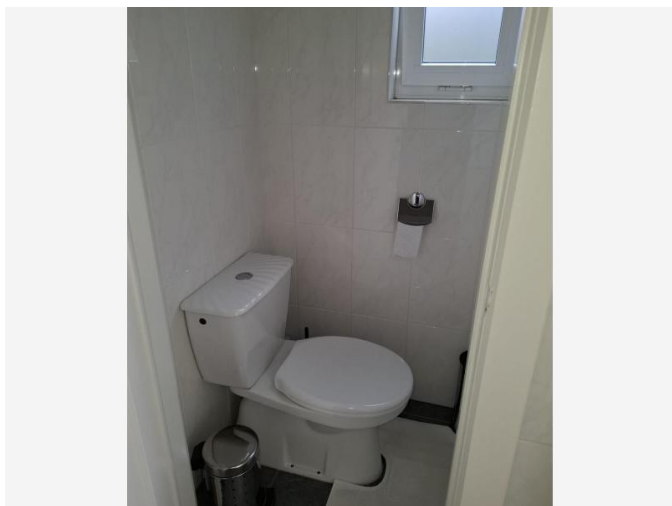
Achter de tegels zou asbesthoudend tegellijm aanwezig kunnen zijn.

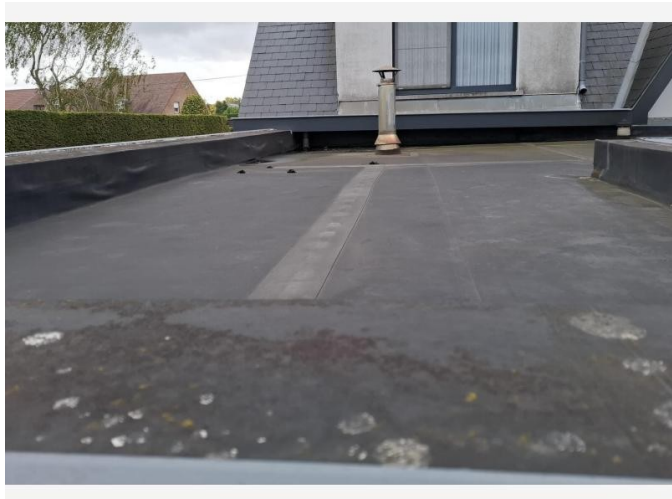
niet-asbestverdacht.

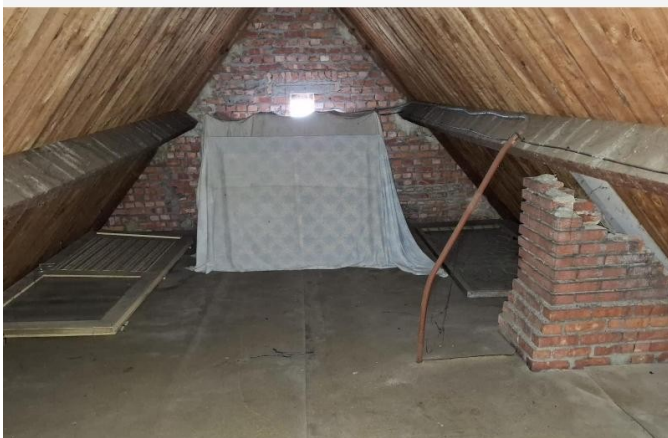
Er werden geen asbestverdachte toepassingen geplaatst bij de renovatiewerken in 2001.

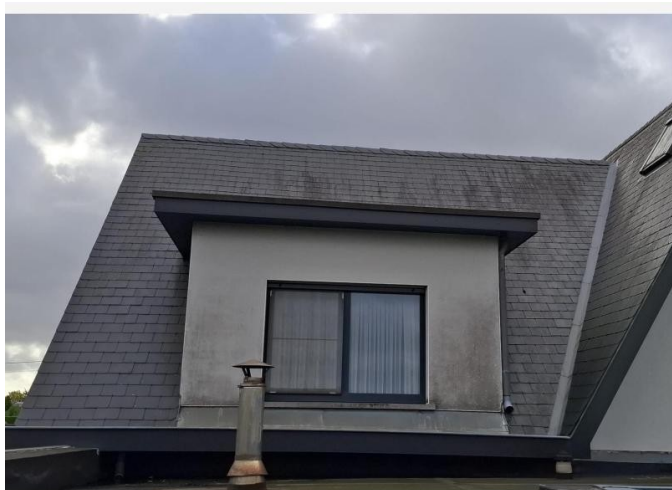
niet-asbestverdacht.

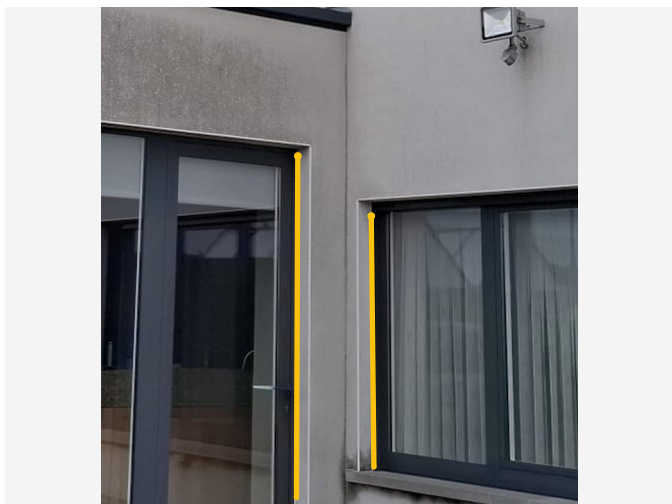
niet-asbestverdacht.

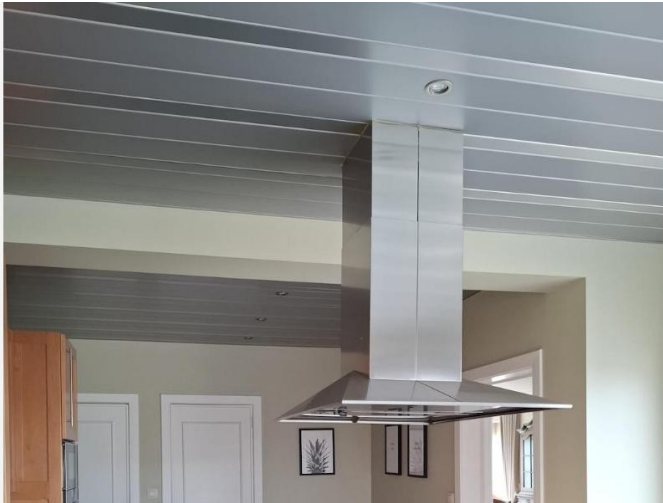
Achter het vals plafond zouden er asbestverdachte toepassingen aanwezig kunnen zijn.

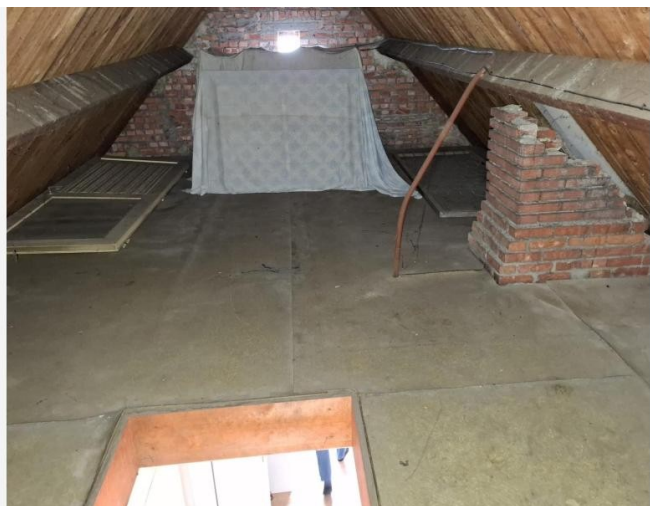
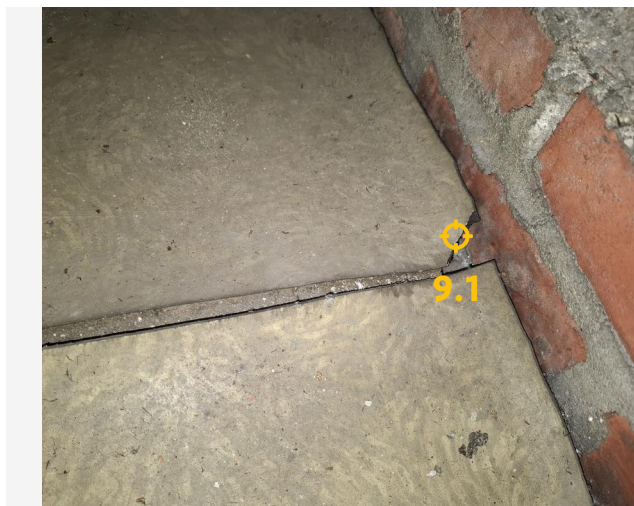
## Fiche 9: vloerzeil zolder

Geen asbest

| # | Type | Referentie | Resultaat |
|---|---|---|---|
| 9.1 | Puntmonster | M01 | Geen asbest |

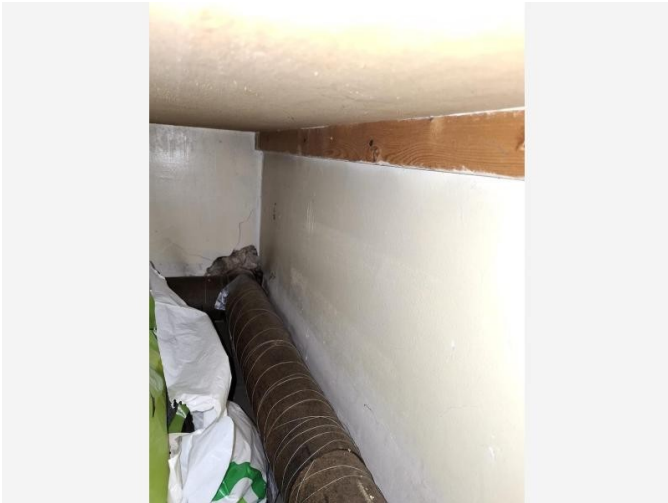
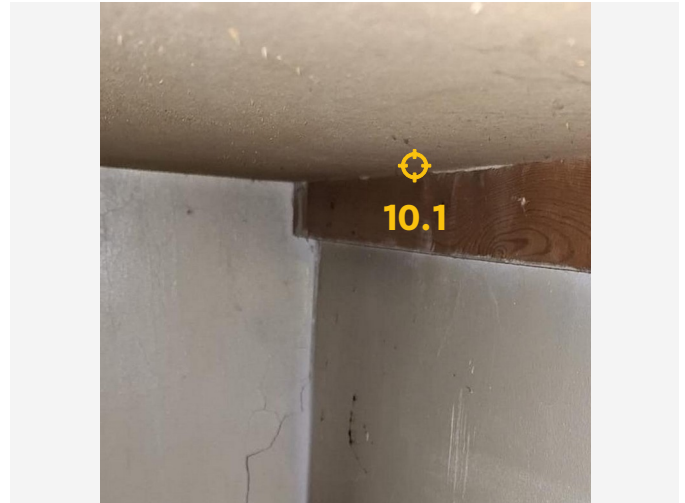
## Fiche 10: pleister plafond

Geen asbest

| # | Type | Referentie | Resultaat |
|---|---|---|---|
| 10.1 | Mengmonster | M03 | Geen asbest |

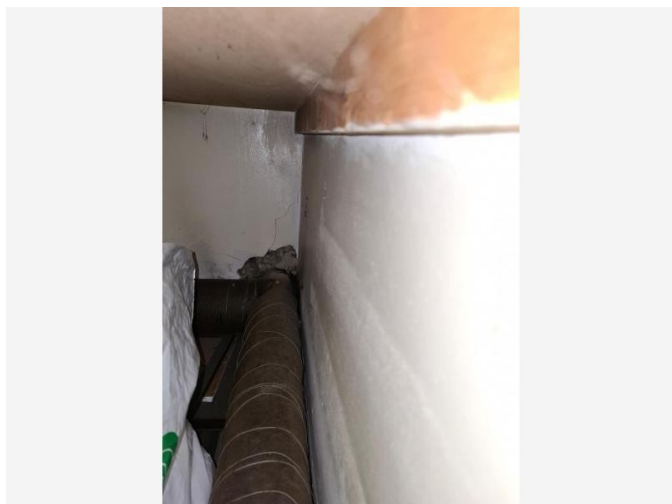
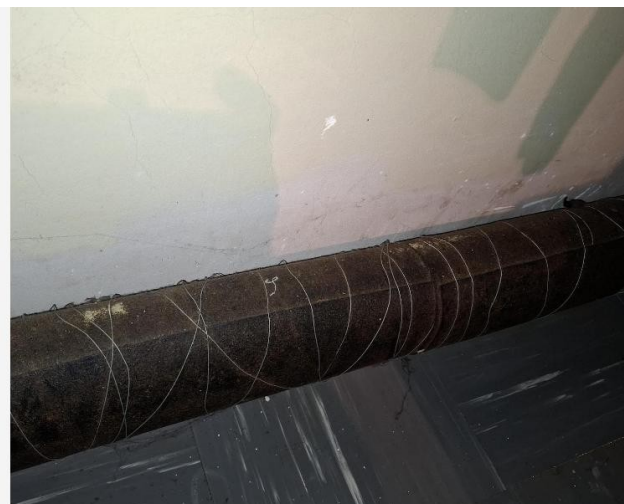
Geen asbest

| # | Type | Referentie | Resultaat |
|---|---|---|---|
| 11.1 | Puntmonster | M04 | Geen asbest |

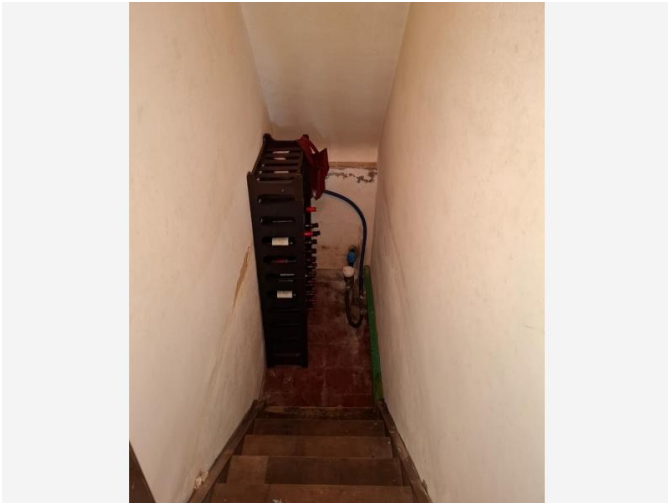
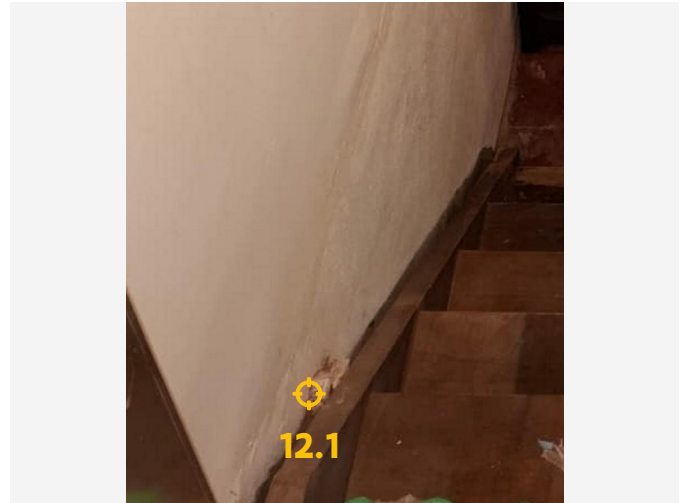
## Fiche 12: pleister muren

Geen asbest

| # | Type | Referentie | Resultaat |
|---|---|---|---|
| 12.1 | Mengmonster | M02 | Geen asbest |
