# Asbestinventarisatetest

Hofstraat 9, 2500 Lier

Attestnummer : **20260826-000205.000**

Uitgegeven op : **26.08.2026**

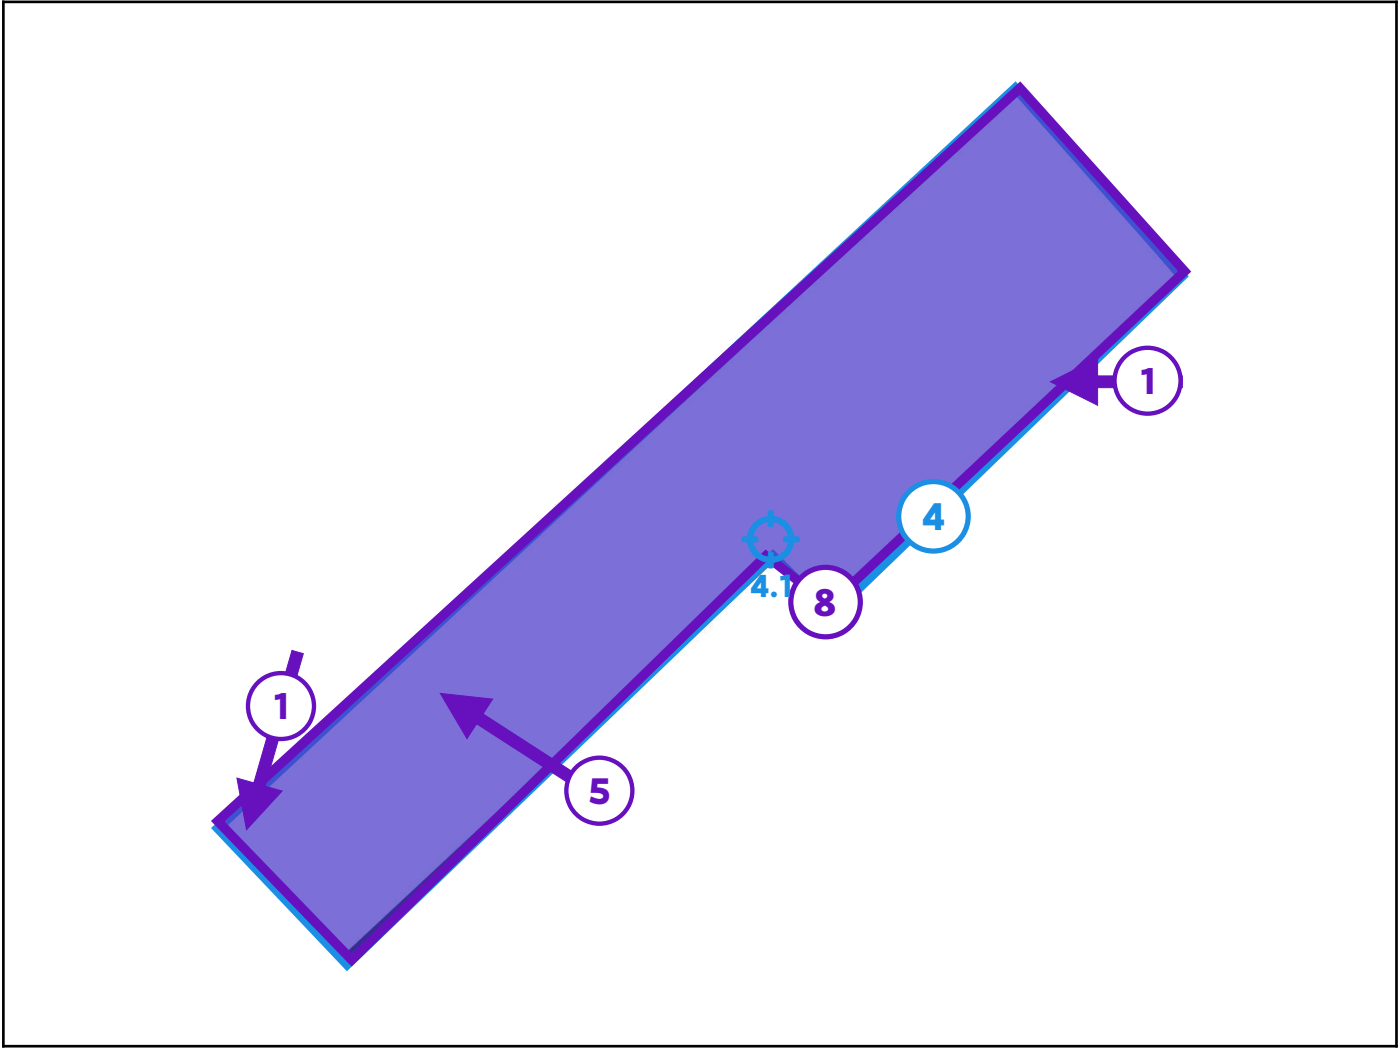
# Plan 1.4: Bovenaanzicht

| Beschrijving | Type | Actie |
|---|---|---|
| 1. Schoorstenen | Beperking | - |

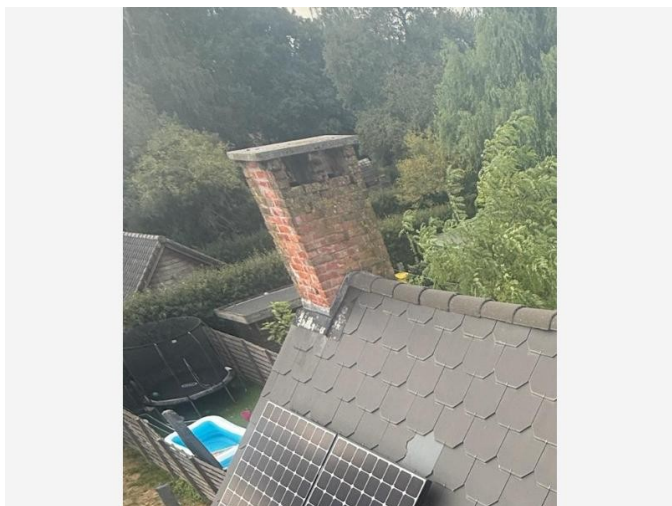
Situeringsfoto

**Reden:** Het te onderzoeken materiaal situeert zich hoger dan 3,50 m te rekenen vanaf een veilige ondergrond

**Uitleg van de asbestdeskundige:** hoogte hoger dan 3,50m.

visueel niet-asbestverdacht.

in de schoorstenen zouden mogelijks asbestverdachte toepassingen aanwezig kunnen zijn.

Het is niet duidelijk als deze schootstenen behoren tot het eigendom.

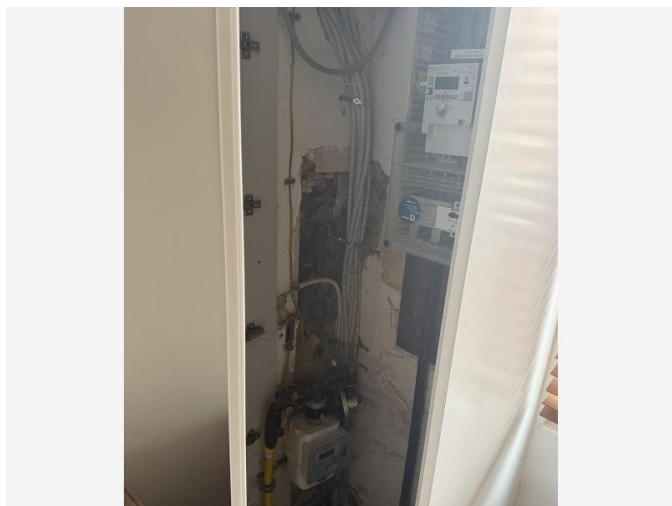
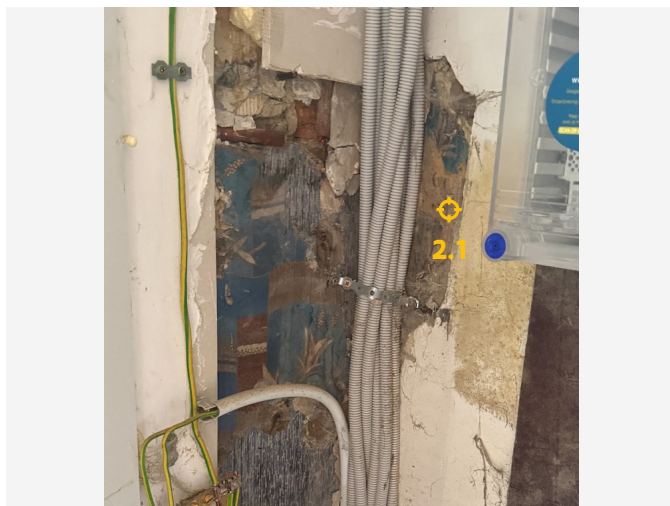
## Fiche 2: Pleister muren

Geen asbest

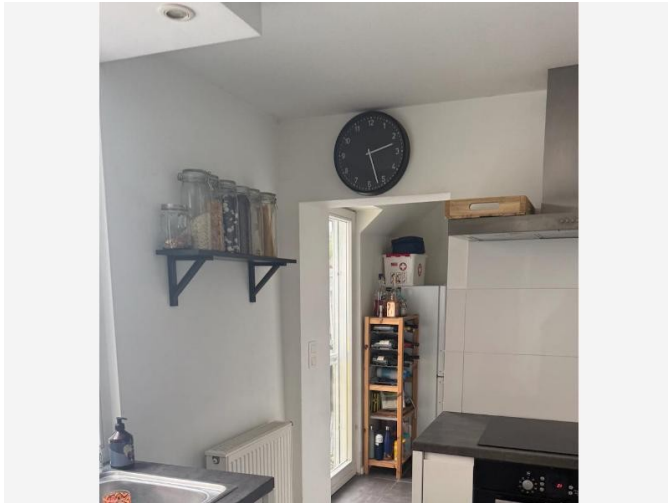
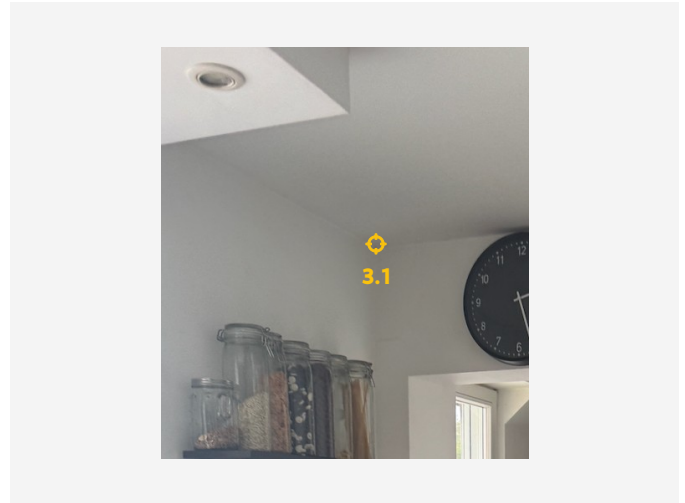
## Fiche 3: Pleister plafond

Geen asbest

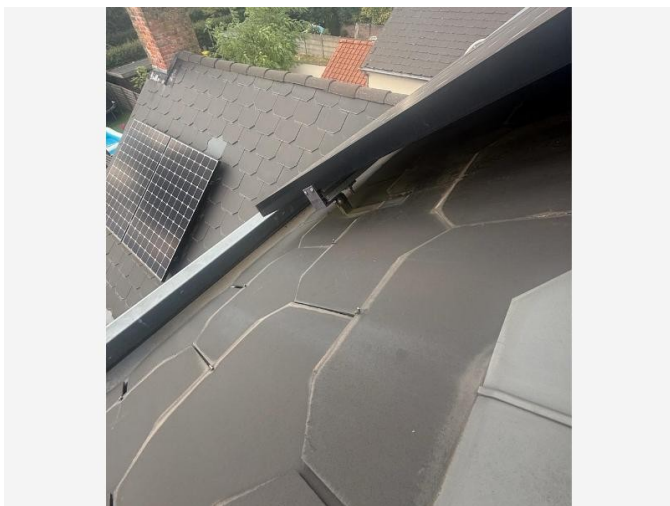
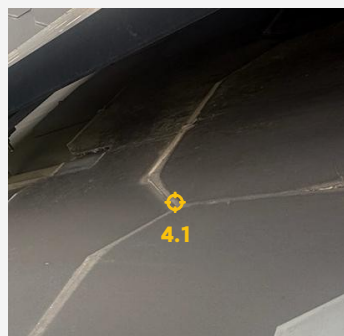
## Fiche 4: Dakleien

Geen asbest

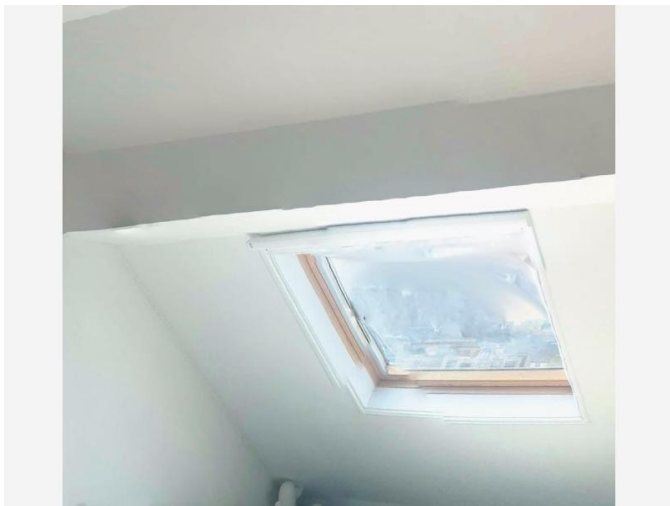
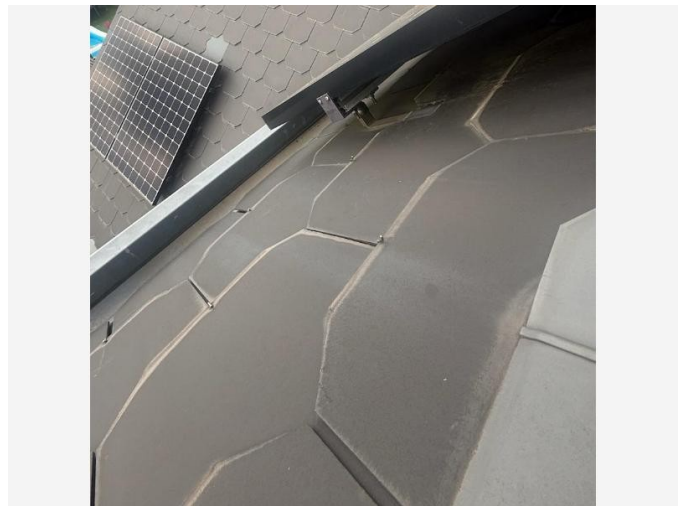
### Fiche 8: Onderdak

| Beschrijving | Notitie | Terug te vinden op plannen |
|---|---|---|
| Fiche 8: Onderdak | Tussen de dakleien en de gipskartonplaten, zouden mogelijks asbestverdachte toepassingen aanwezig kunnen zijn. | Plan 1.4: Bovenaanzicht |
