# Asbestinventarisatetest

Netestraat 21, 2800 Mechelen

Attestnummer : 20230301-000464.000

Uitgegeven op : 01.03.2023

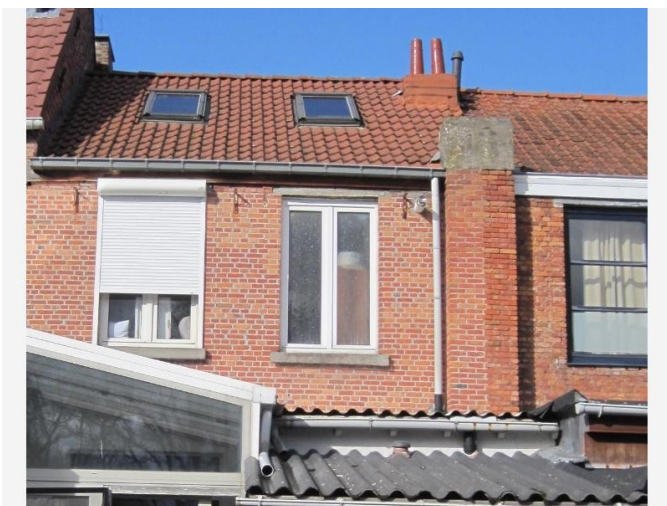
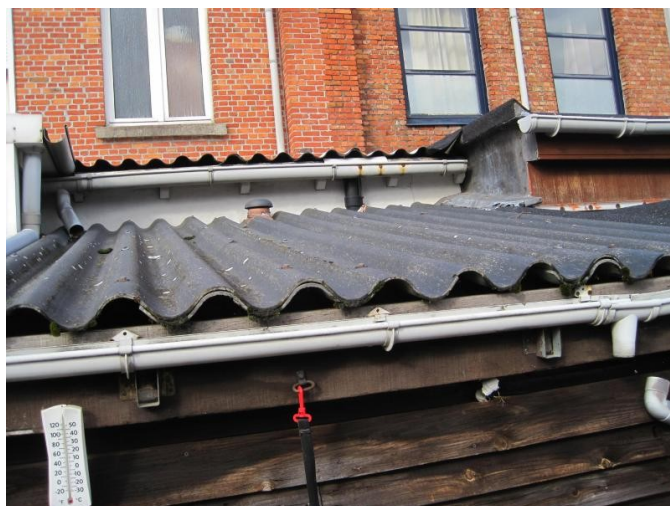
| Eindbeoordeling materiaalisico | Laag materiaalisico en/of verlaagde kans op vezelvrijgave |

| Asbestsoort (vezeltype) | Crocidoliet aanwezig |
| Toestand van het materiaal | Licht beschadigd, licht verweerd. Intact materiaal type Pical – asbestboard of categorie III 'gebondenheid' |

| Beschrijving | golfplaten buitenberging |

| <b>Opmerking</b> | Volgens de eigenaar werden de golfplaten na 2000 aangebracht. Dit kon echter niet via een bewijsdocument gestaafd worden. Via labo-onderzoek kan over de aanwezigheid of afwezigheid van asbest in deze toepassing verder uitsluitel gegeven worden. |

Het asbestmateriaal valt onder de mijlpaal van 2034.

Verwijderen

- Zorg voor een veilig beheer. Vermijd het beschadigen van het asbestmateriaal. Controleer de toestand jaarlijks op wijzigingen.

- Eenvoudige handelingen: mag via doe-het-zelf of door werknemer(s) met opleidingsattest eenvoudige handelingen  
Deze hechtgebonden buitentoepassing kan mits de nodige maatregelen verwijderd worden zonder (verder) te beschadigen.

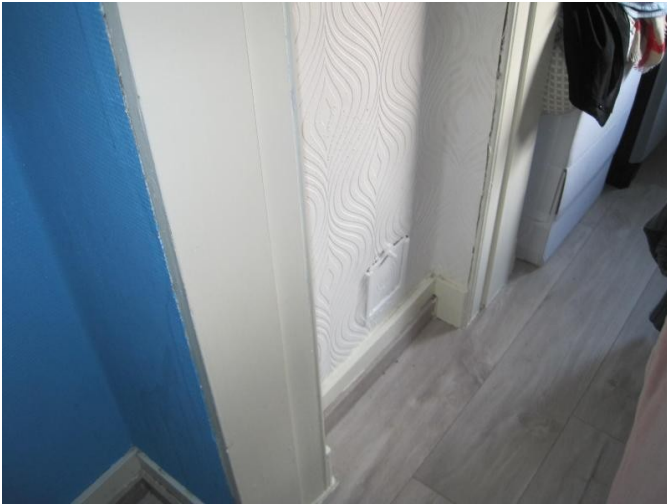
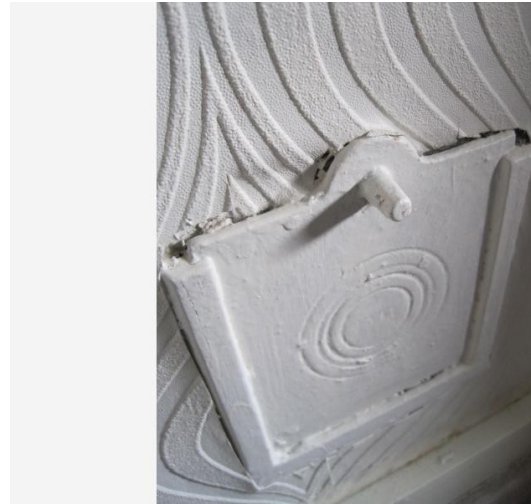
| Eindbeoordeling materiaalrisico | Zeer laag materiaalrisico en/of zeer lage kans op vezelvrijgave |

| Asbestsoort (vezeltype) | Crocidoliet aanwezig |
| Toestand van het materiaal | Onbeschadigd, niet verweerd |

| Beschrijving | schouwluik |

Het asbestmateriaal valt onder de mijlpaal van 2040.

Zorgvuldig beheren

- Zorg voor een veilig beheer. Vermijd het beschadigen van het asbestmateriaal. Controleer de toestand jaarlijks op wijzigingen.

- Eenvoudige handelingen: mag via doe-het-zelf of door werknemer(s) met opleidingsattest eenvoudige handelingen  
Als deze toepassing zonder te beschadigen verwijderd kan worden, dan mag dit (mits het nemen van de gepaste maatregelen) via doe-het-zelf

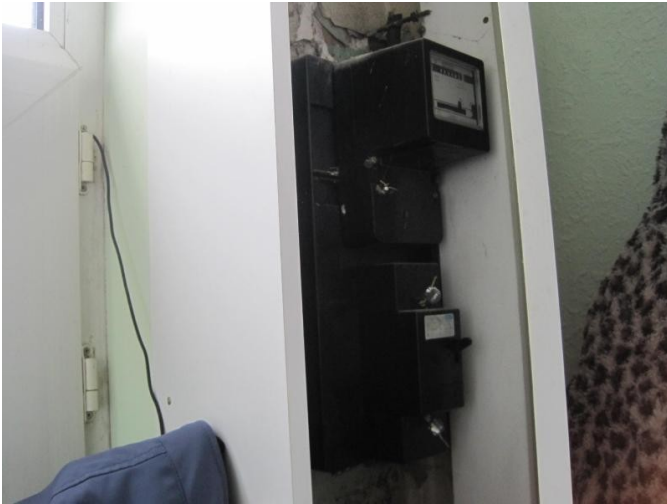
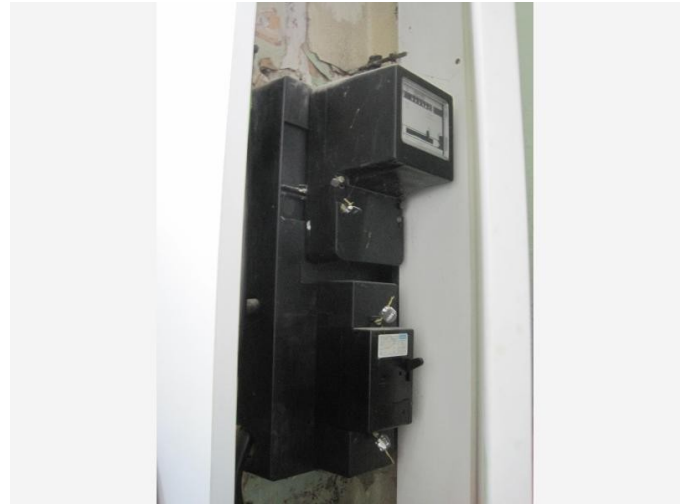
| Eindbeoordeling materiaalrisico | Laag materiaalrisico en/of verlaagde kans op vezelvrijgave |

| Asbestsoort (vezeltype) | Crocidoliet aanwezig |
| Toestand van het materiaal | Onbeschadigd, niet verweerd |

| Beschrijving | elektriciteitsmeter |

Het asbestmateriaal valt onder de mijlpaal van 2040.

Zorgvuldig beheren

- Zorg voor een veilig beheer. Vermijd het beschadigen van het asbestmateriaal. Controleer de toestand jaarlijks op wijzigingen.

- Eenvoudige handelingen: mag via doe-het-zelf of door werknemer(s) met opleidingsattest eenvoudige handelingen  
Deze hechtgebonden toepassing kan -los van het elektrisch risico- vrij eenvoudig verwijderd worden zonder dat het beschadigd wordt.

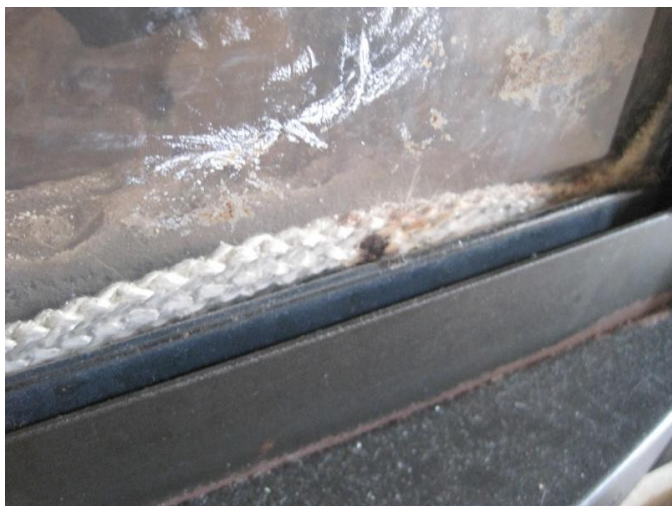
De koord heeft een blinkend uitzicht wat een indicatie is dat het een niet asbesthoudende koord is.

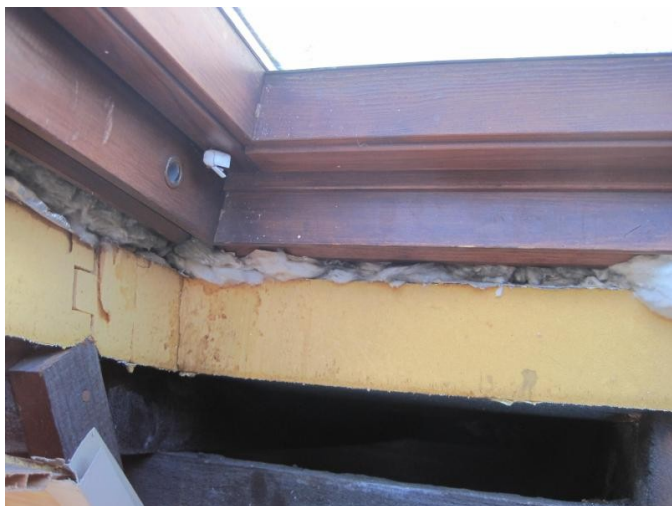
Het hoofddak werd vernieuwd in 2009. Er kon tijdens het plaatsbezoek geen asbestverdacht onderdak, noch ander asbestverdachte toepassing in dit dak waargenomen worden.

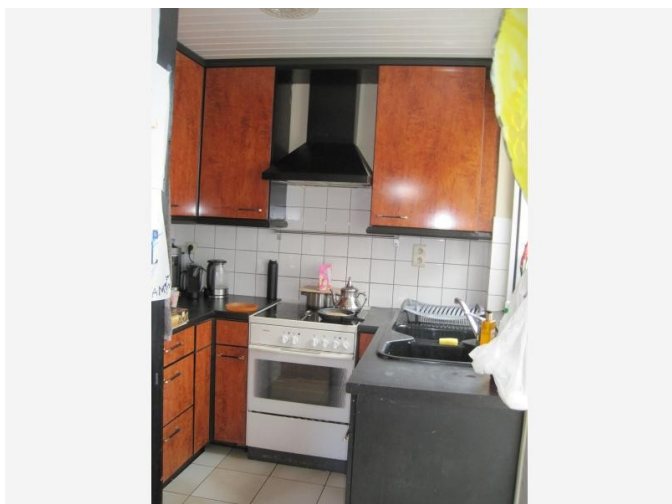
## Fiche 6: lijm achter faiencetegels keuken, WC en badkamer

De lijm gebruikt voor het bevestigen van faiencetegels kan mogelijk asbestvezels bevatten. De lijm kon tijdens het plaatsbezoek niet waargenomen worden en is dan ook mits destructief onderzoek verder na te kijken.

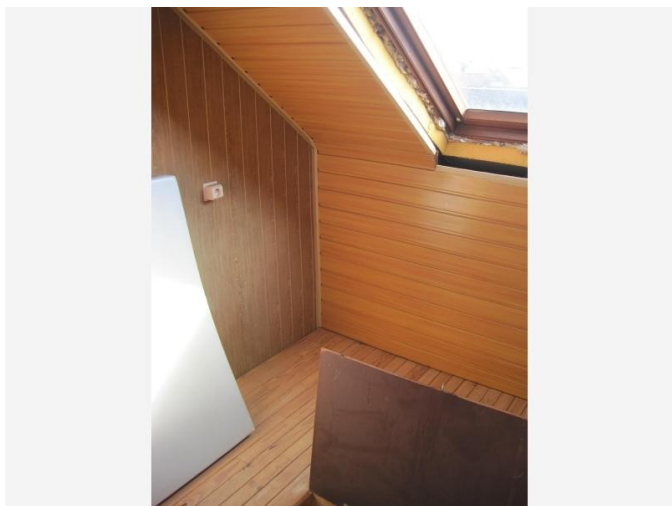
Aan de binnenzijde van de muren zijn verschillende types planchettes of platen gebruikt. deze zijn gemaakt uit niet asbestverdachte materialen. Wat er zich achter deze platen bevindt is via destructief onderzoek verder na te kijken.

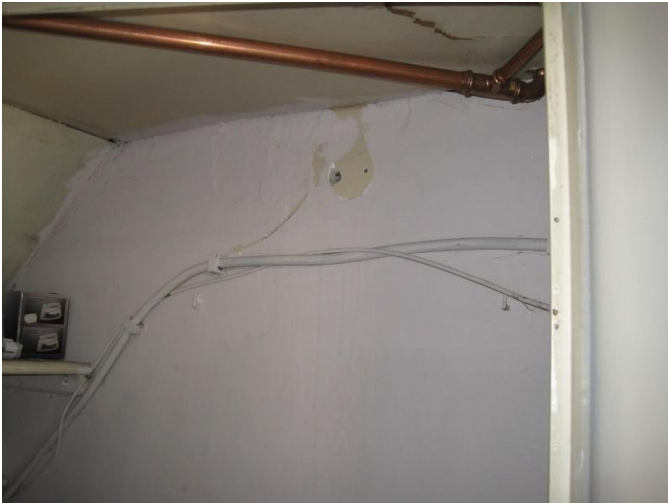
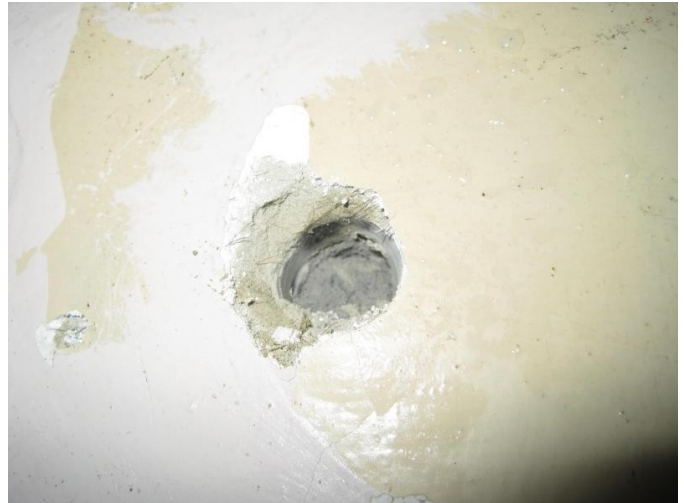
## Fiche 8: pleisterwerk muren

Geen asbest

| # | Type | Referentie | Resultaat |
|---|---|---|---|
| 8.1 | Mengmonster | pleisterwerk muren | Geen asbest |

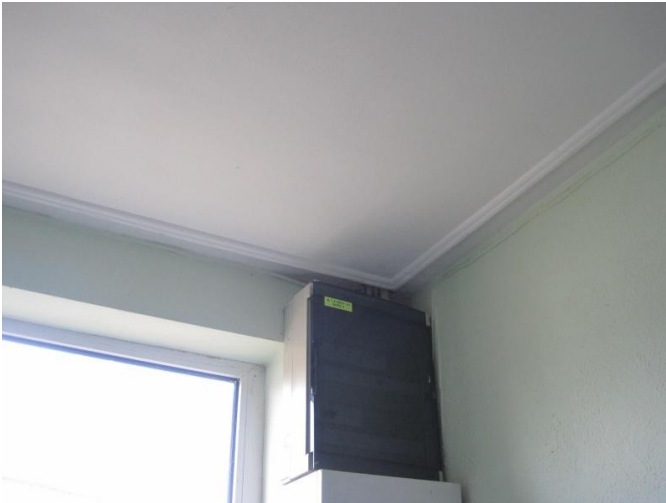
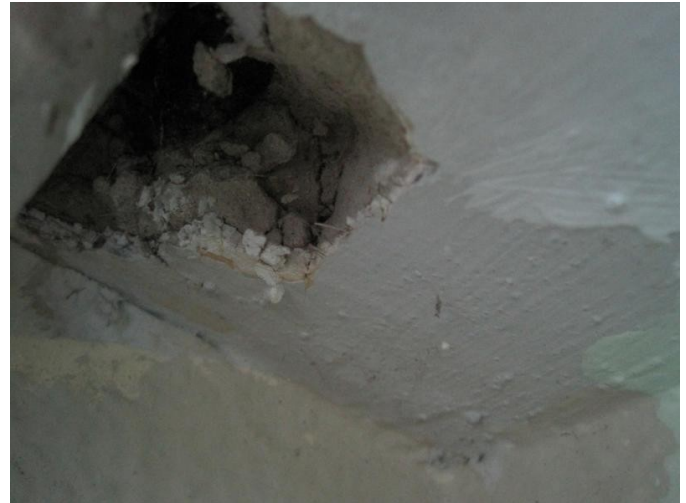
## Fiche 9: pleisterwerk plafonds

Geen asbest

| # | Type | Referentie | Resultaat |
|---|---|---|---|
| 9.1 | Puntmonster | pleisterwerk plafonds | Geen asbest |
