# Asbestinventarisatetest

Dijk 76, 2861 Sint-Katelijne-Waver

Attestnummer : 20260902-000460.000

**Niet-asbestveilig**

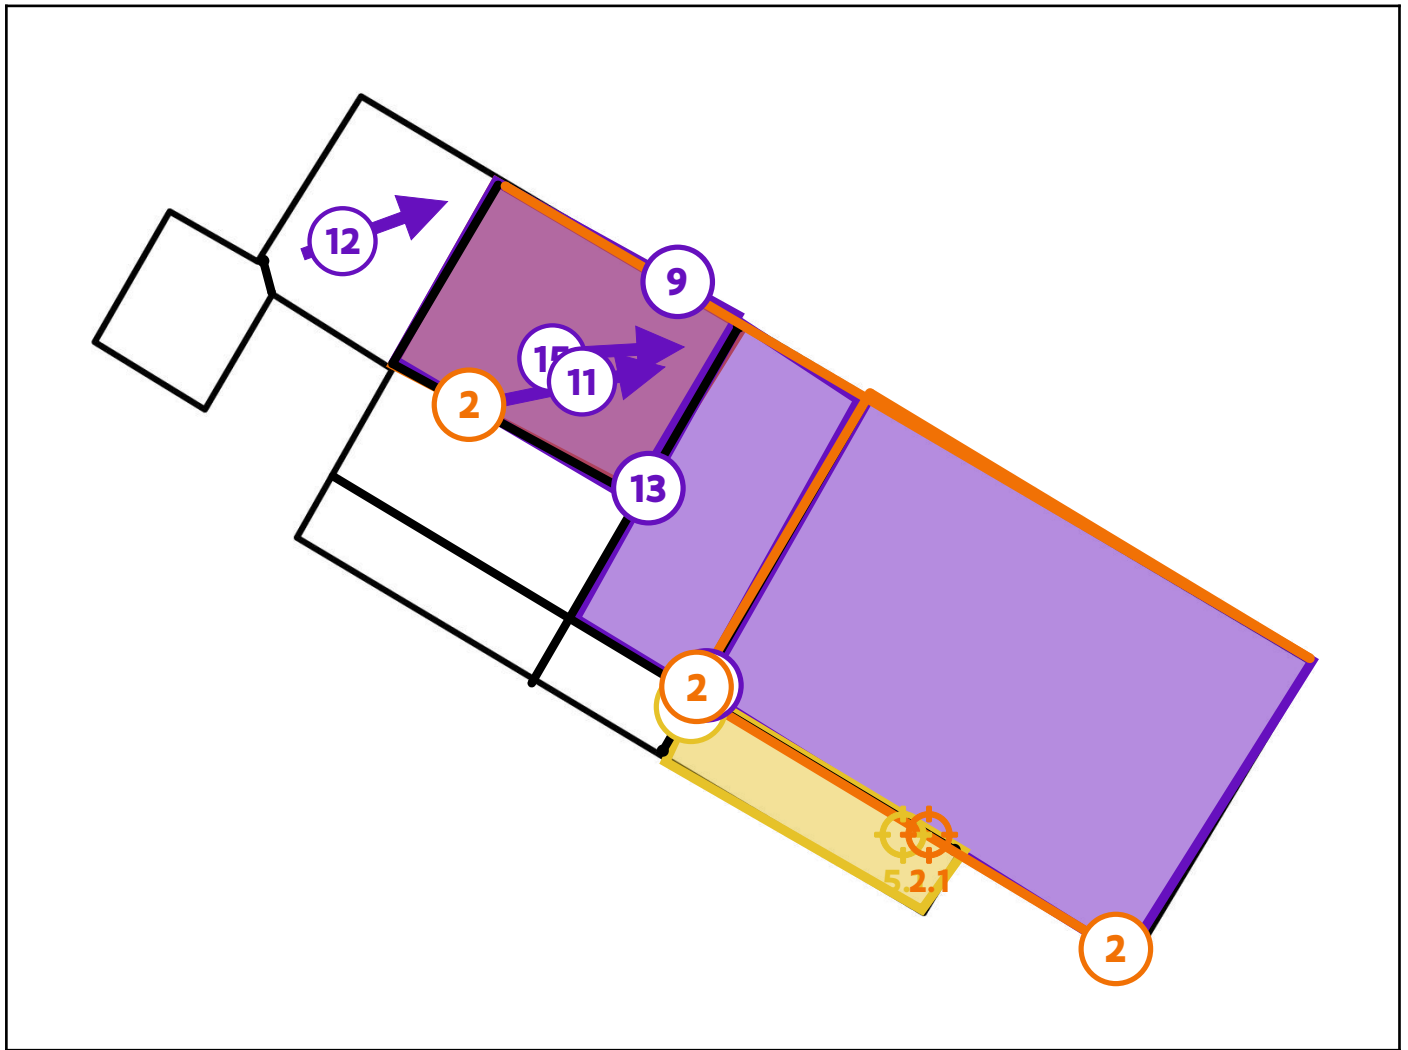
## Plan 1.5: Bovenaanzicht

| Beschrijving | Type | Actie |
|---|---|---|
| 2. Leien zijgevel | Asbestmateriaal | Verwijderen |
| 5. Roofing (asbest op de roofing; niet erin) | Asbestmateriaal | Zorgvuldig beheren |

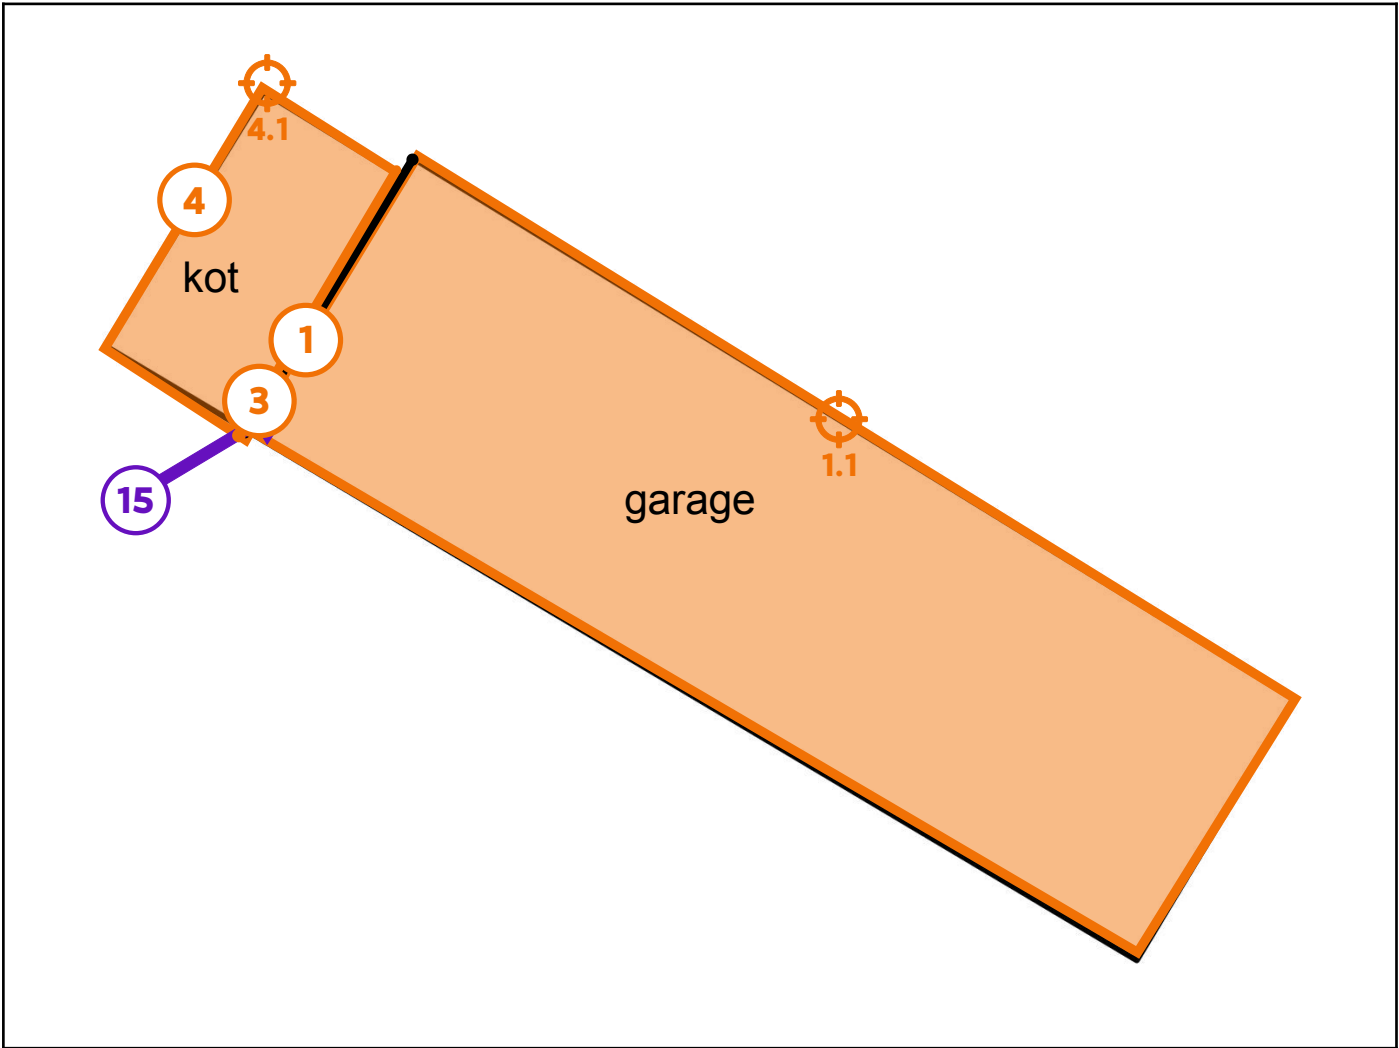
# Plan 2.1: Garage en kot

| Beschrijving | Type | Actie |
|---|---|---|
| 1. Golfplaten garage | Asbestmateriaal | Verwijderen |
| 3. cementplaten tussen garage en kot | Asbestmateriaal | Verwijderen |
| 4. Golfplaten kot | Asbestmateriaal | Verwijderen |

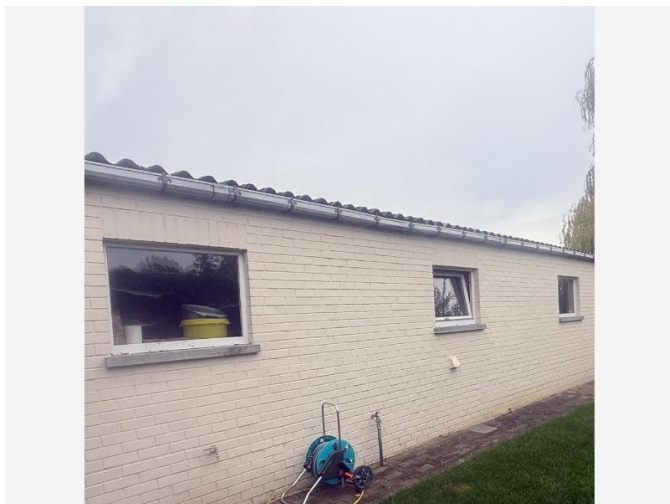
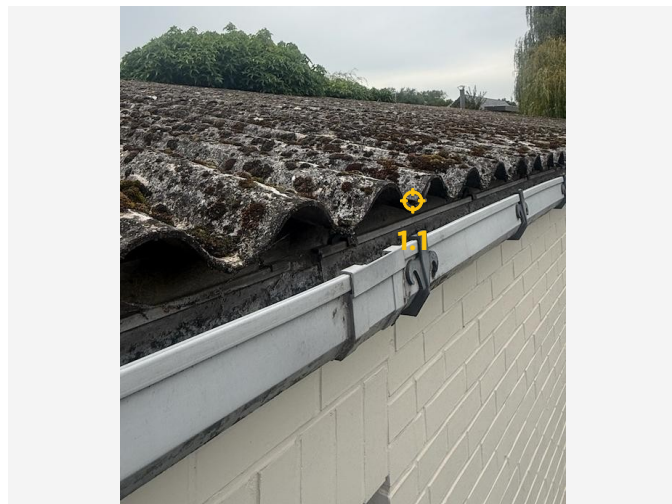
| Eindbeoordeling materiaalrisico | Verhoogd materiaalrisico en/of verhoogde kans op vezelvrijgave |

| Toestand van het materiaal | Matig beschadigd, matig verweerd |

| # | Type | Referentie | Resultaat |
|---|---|---|---|
| 1.1 | Puntmonster | M01 | Chrysotiel |

| Beschrijving | Golfplaten garage |
| Hoeveelheid (oppervlakte - aantal) | • 65,00 m <sup>2</sup> - 1 stuk |

Het asbestmateriaal valt onder de mijlpaal van 2034.

Verwijderen

- Zorg voor een veilig beheer. Vermijd het beschadigen van het asbestmateriaal. Controleer de toestand jaarlijks op wijzigingen.
- Verwijder dit asbestmateriaal zo snel mogelijk. Volg de toestand goed op.
- Hemelwater dat afspoelt van asbestcement daken of gevels kan asbestdeeltjes bevatten. Gebruik het enkel voor gesloten circuits (bv. spoelen toiletten). Reinig na het vervangen van het dak of de gevel de dakgoten en regenwaterput of -ton om asbesthoudend sediment of slib te verwijderen

- Eenvoudige handelingen: mag via doe-het-zelf of door werknemer(s) met opleidingsattest eenvoudige handelingen  
Deze toepassing kan door een aannemer die over een opleidingsattest eenvoudige handelingen beschikt of door een particulier (doe-het-zelf), verwijderd worden indien er geen verhoogd risico op vrijgave van asbestvezels (max. concentratie 0,01 vezels/cm<sup>3</sup> - CODEX Art. VI.3-54) ontstaat en de toepassing voorafgaand en tijdens wordt gefixeerd/bevochtigd; de individuele elementen zonder machinale werktuigen en zonder breken of gooien een voor een losgemaakt worden; en ten slotte luchtdicht en dubbelverpakt (conform de

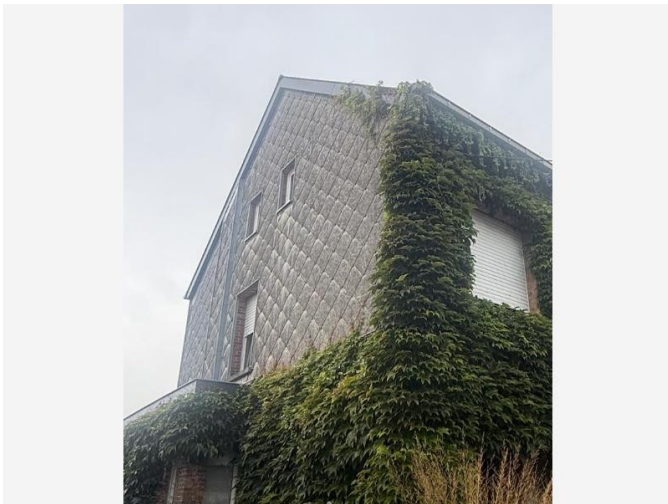
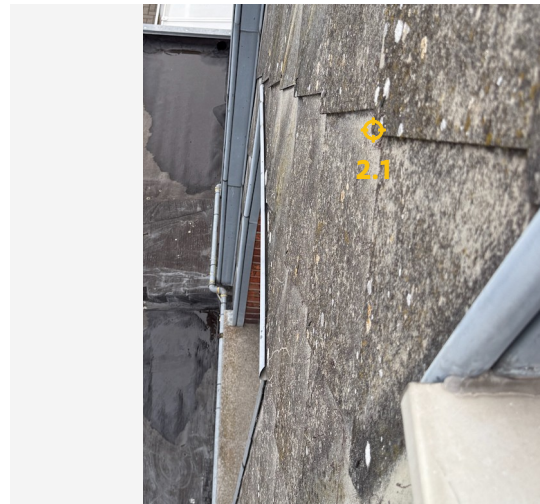
| Eindbeoordeling materiaalrisico | Verhoogd materiaalrisico en/of verhoogde kans op vezelvrijgave |

| Toestand van het materiaal | Matig beschadigd, matig verweerd |

| # | Type | Referentie | Resultaat |
|---|---|---|---|
| 2.1 | Puntmonster | M04 | Chrysotiel |

| Beschrijving | Leien zijgevel |
| Hoeveelheid (oppervlakte - aantal) | • 200,00 m <sup>2</sup> - 1 stuk |

Het asbestmateriaal valt onder de mijlpaal van 2034.

Verwijderen

- Zorg voor een veilig beheer. Vermijd het beschadigen van het asbestmateriaal. Controleer de toestand jaarlijks op wijzigingen.
- Verwijder dit asbestmateriaal zo snel mogelijk. Volg de toestand goed op.
- Hemelwater dat afspoelt van asbestcement daken of gevels kan asbestdeeltjes bevatten. Gebruik het enkel voor gesloten circuits (bv. spoelen toiletten). Reinig na het vervangen van het dak of de gevel de dakgoten en regenwaterput of -ton om asbesthoudend sediment of slib te verwijderen

- Eenvoudige handelingen: mag via doe-het-zelf of door werknemer(s) met opleidingsattest eenvoudige handelingen  
Deze toepassing kan door een aannemer die over een opleidingsattest eenvoudige handelingen beschikt of door een particulier (doe-het-zelf), verwijderd worden indien er geen verhoogd risico op vrijgave van asbestvezels (max. concentratie 0,01 vezels/cm<sup>3</sup> - CODEX Art. VI.3-54) ontstaat en de toepassing voorafgaand en tijdens wordt gefixeerd/bevochtigd; de individuele elementen zonder machinale werktuigen en zonder breken of gooien een voor een losgemaakt worden; en ten slotte luchtdicht en dubbelverpakt (conform de

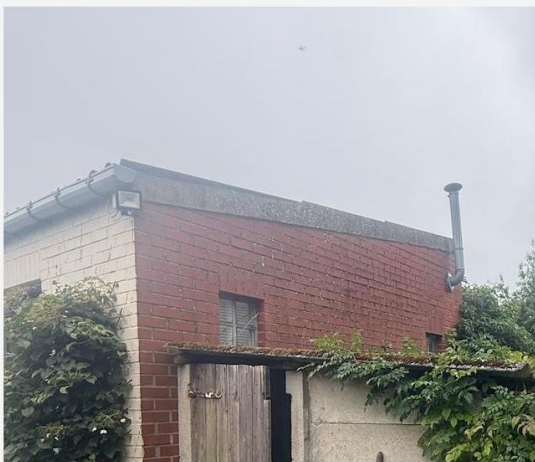
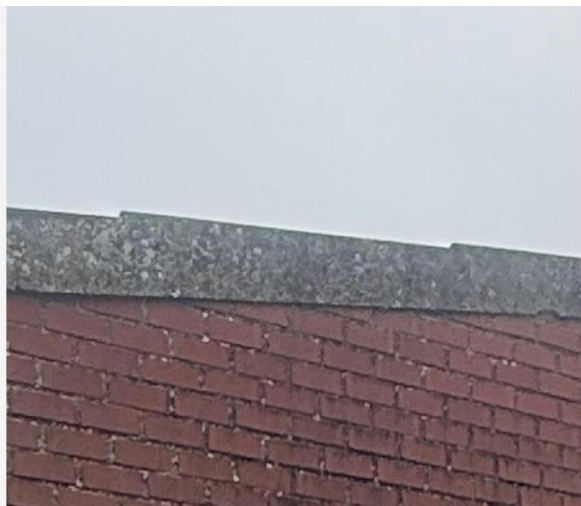
| Eindbeoordeling materiaalrisico | Verhoogd materiaalrisico en/of verhoogde kans op vezelvrijgave |

| Asbestsoort (vezeltype) | Crocidoliet aanwezig |
| Toestand van het materiaal | Matig beschadigd, matig verweerd |

| Beschrijving | cementplaten tussen garage en kot |
| Identificatiemethode | De asbestdeskundige beoordeelt het materiaal als asbesthoudend, en dit zonder monstername. |

Het asbestmateriaal valt onder de mijlpaal van 2034.

Verwijderen

- Zorg voor een veilig beheer. Vermijd het beschadigen van het asbestmateriaal. Controleer de toestand jaarlijks op wijzigingen.
- Verwijder dit asbestmateriaal zo snel mogelijk. Volg de toestand goed op.

- Eenvoudige handelingen: mag via doe-het-zelf of door werknemer(s) met opleidingsattest eenvoudige handelingen  
Deze toepassing kan door een aannemer die over een opleidingsattest eenvoudige handelingen beschikt of door een particulier (doe-het-zelf), verwijderd worden indien er geen verhoogd risico op vrijgave van asbestvezels (max. concentratie 0,01 vezels/cm<sup>3</sup> - CODEX Art. VI.3-54) ontstaat en de toepassing voorafgaand en tijdens wordt gefixeerd/bevochtigd; de individuele elementen zonder machinale werktuigen en zonder breken of gooien een voor een losgemaakt worden; en ten slotte luchtdicht en dubbelverpakt (conform de richtlijnen van het recyclagepark) weggevoerd worden naar een erkend afvalpunt (recyclagepark).

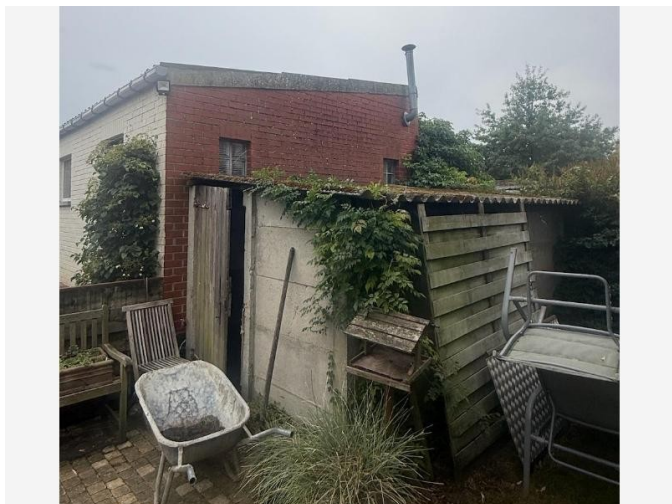
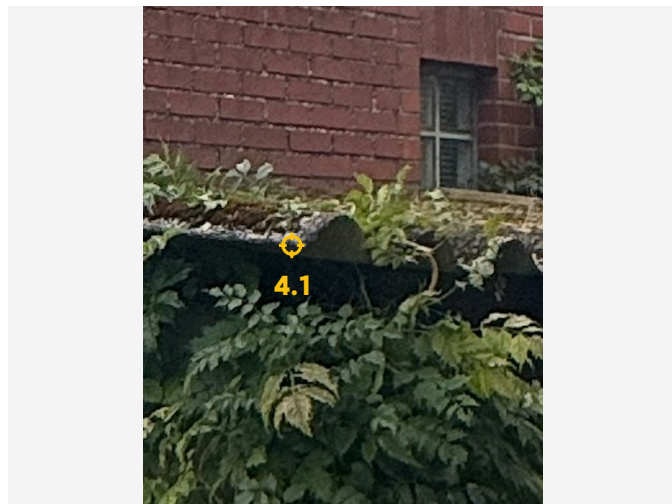
| Eindbeoordeling materiaalrisico | Verhoogd materiaalrisico en/of verhoogde kans op vezelvrijgave |

| Toestand van het materiaal | Matig beschadigd, matig verweerd |

| # | Type | Referentie | Resultaat |
|---|---|---|---|
| 4.1 | Puntmonster | M02 | Chrysotiel |

| Beschrijving | Golfplaten kot |
| Hoeveelheid (oppervlakte - aantal) | • 10,00 m <sup>2</sup> - 1 stuk |

Het asbestmateriaal valt onder de mijlpaal van 2034.

Verwijderen

- Zorg voor een veilig beheer. Vermijd het beschadigen van het asbestmateriaal. Controleer de toestand jaarlijks op wijzigingen.
- Verwijder dit asbestmateriaal zo snel mogelijk. Volg de toestand goed op.

- Eenvoudige handelingen: mag via doe-het-zelf of door werknemer(s) met opleidingsattest eenvoudige handelingen  
Deze toepassing kan door een aannemer die over een opleidingsattest eenvoudige handelingen beschikt of door een particulier (doe-het-zelf), verwijderd worden indien er geen verhoogd risico op vrijgave van asbestvezels (max. concentratie 0,01 vezels/cm<sup>3</sup> - CODEX Art. VI.3-54) ontstaat en de toepassing voorafgaand en tijdens wordt gefixeerd/bevochtigd; de individuele elementen zonder machinale werktuigen en zonder breken of gooien een voor een losgemaakt worden; en ten slotte luchtdicht en dubbelverpakt (conform de richtlijnen van het recyclagepark) weggevoerd worden naar een erkend afvalpunt (recyclagepark).

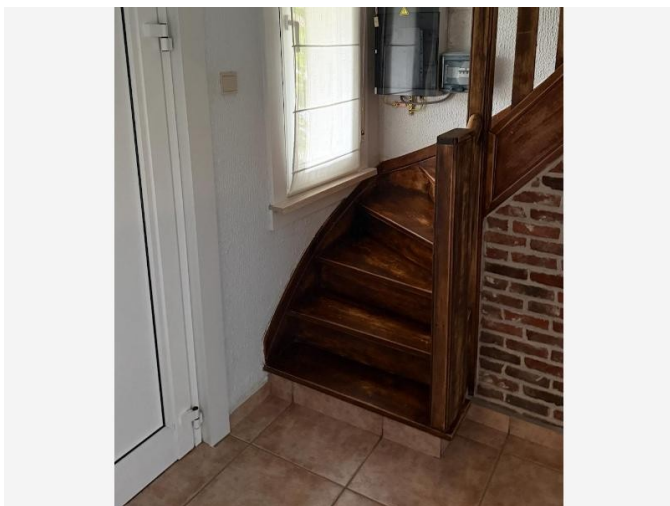
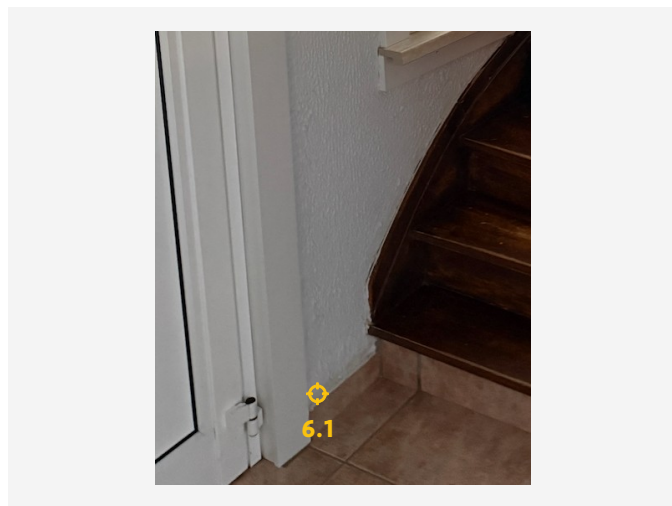
## Fiche 6: Pleister muren

Geen asbest

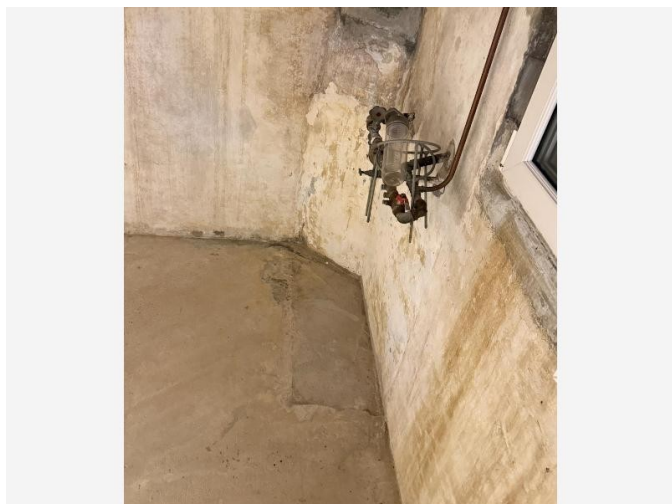
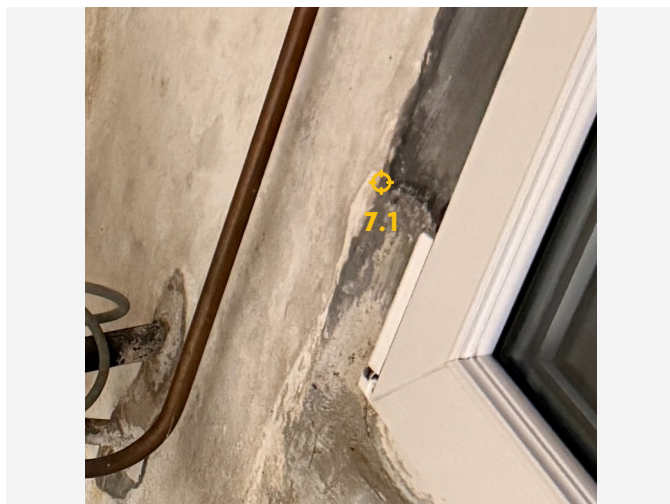
## Fiche 7: Cementering kelder

Geen asbest
